史跡醍醐寺境内発掘調査現地説明会資料

財団法人 京都市埋蔵文化財研究所

史跡醍醐寺境内発掘調査現地説明会

場所 京都市伏見区醍醐伽藍町
期間 1997年8月～継続中
調査面積 約1500m²
調査主体 (財) 京都市埋蔵文化財研究所

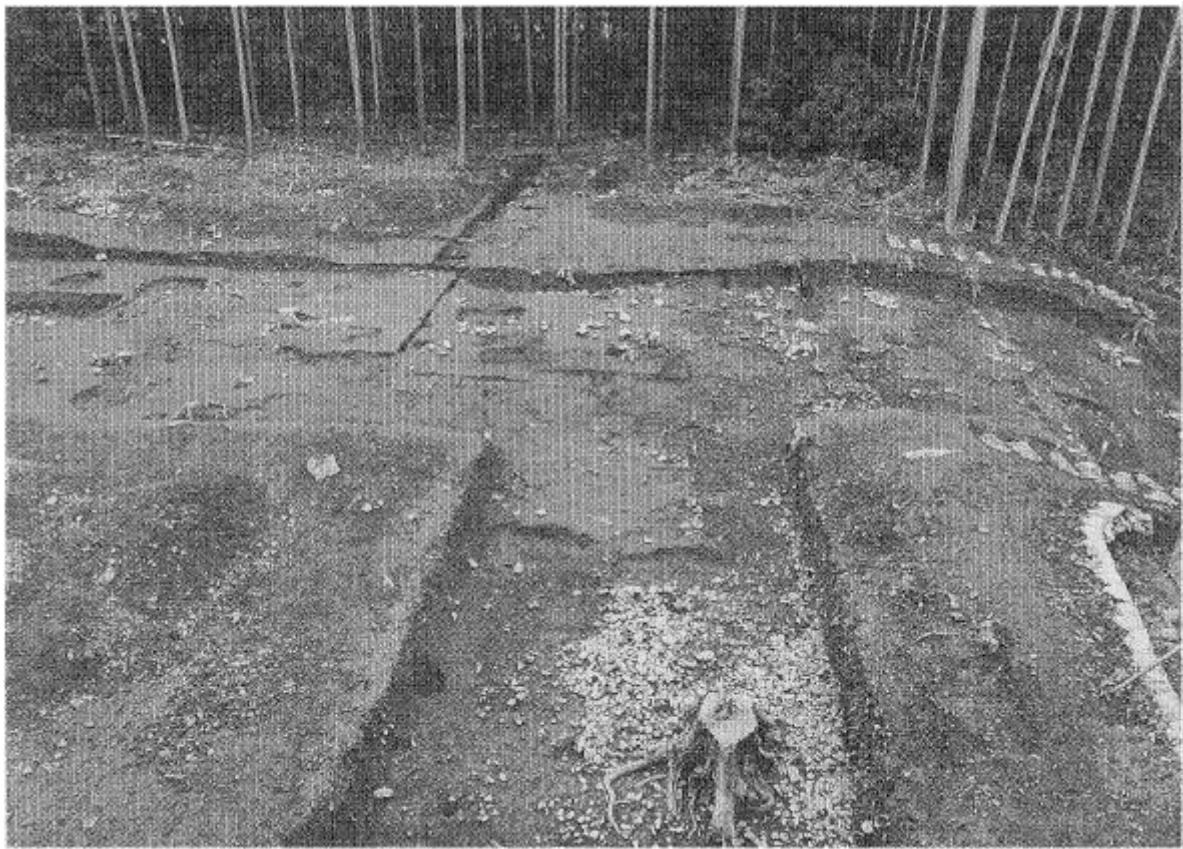
建物跡全景（北から）

また、建物1の西側から南北方向に延びる地業1があります。これから更にカギの手状に東西方向に折れ曲がって、拳大の礫を敷き詰めた建物2の地業があります。

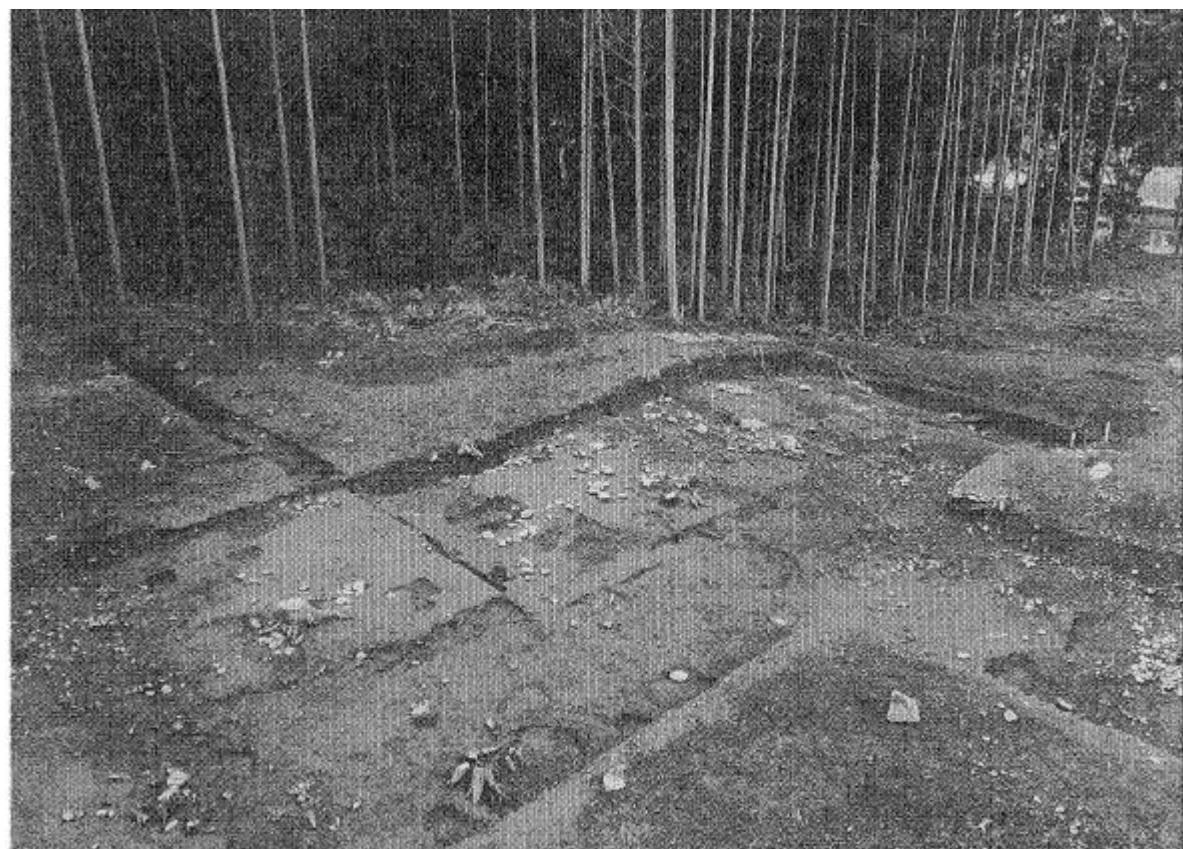
建物1全景（北東から）

調査区の南端に近いところに粘質土と礫を用いて版築状につき固めた建物1の地業を検出しました。地業は検出した大きさが東西11m、南北13mの長方形です。建物の雨落溝は、南端、北側、東側で検出しましたが大部分は削平されていました。また、建物北側には階段と考えられる張り出し部を検出しました。建物の上部は15世紀代にほとんど削平されたようですが、一部礎石抜き取り跡と思われる痕跡がうかがえます。
