山科本願寺南殿跡

発掘調査現地説明会資料

2002年1月12日

(財)京都市埋蔵文化財研究所

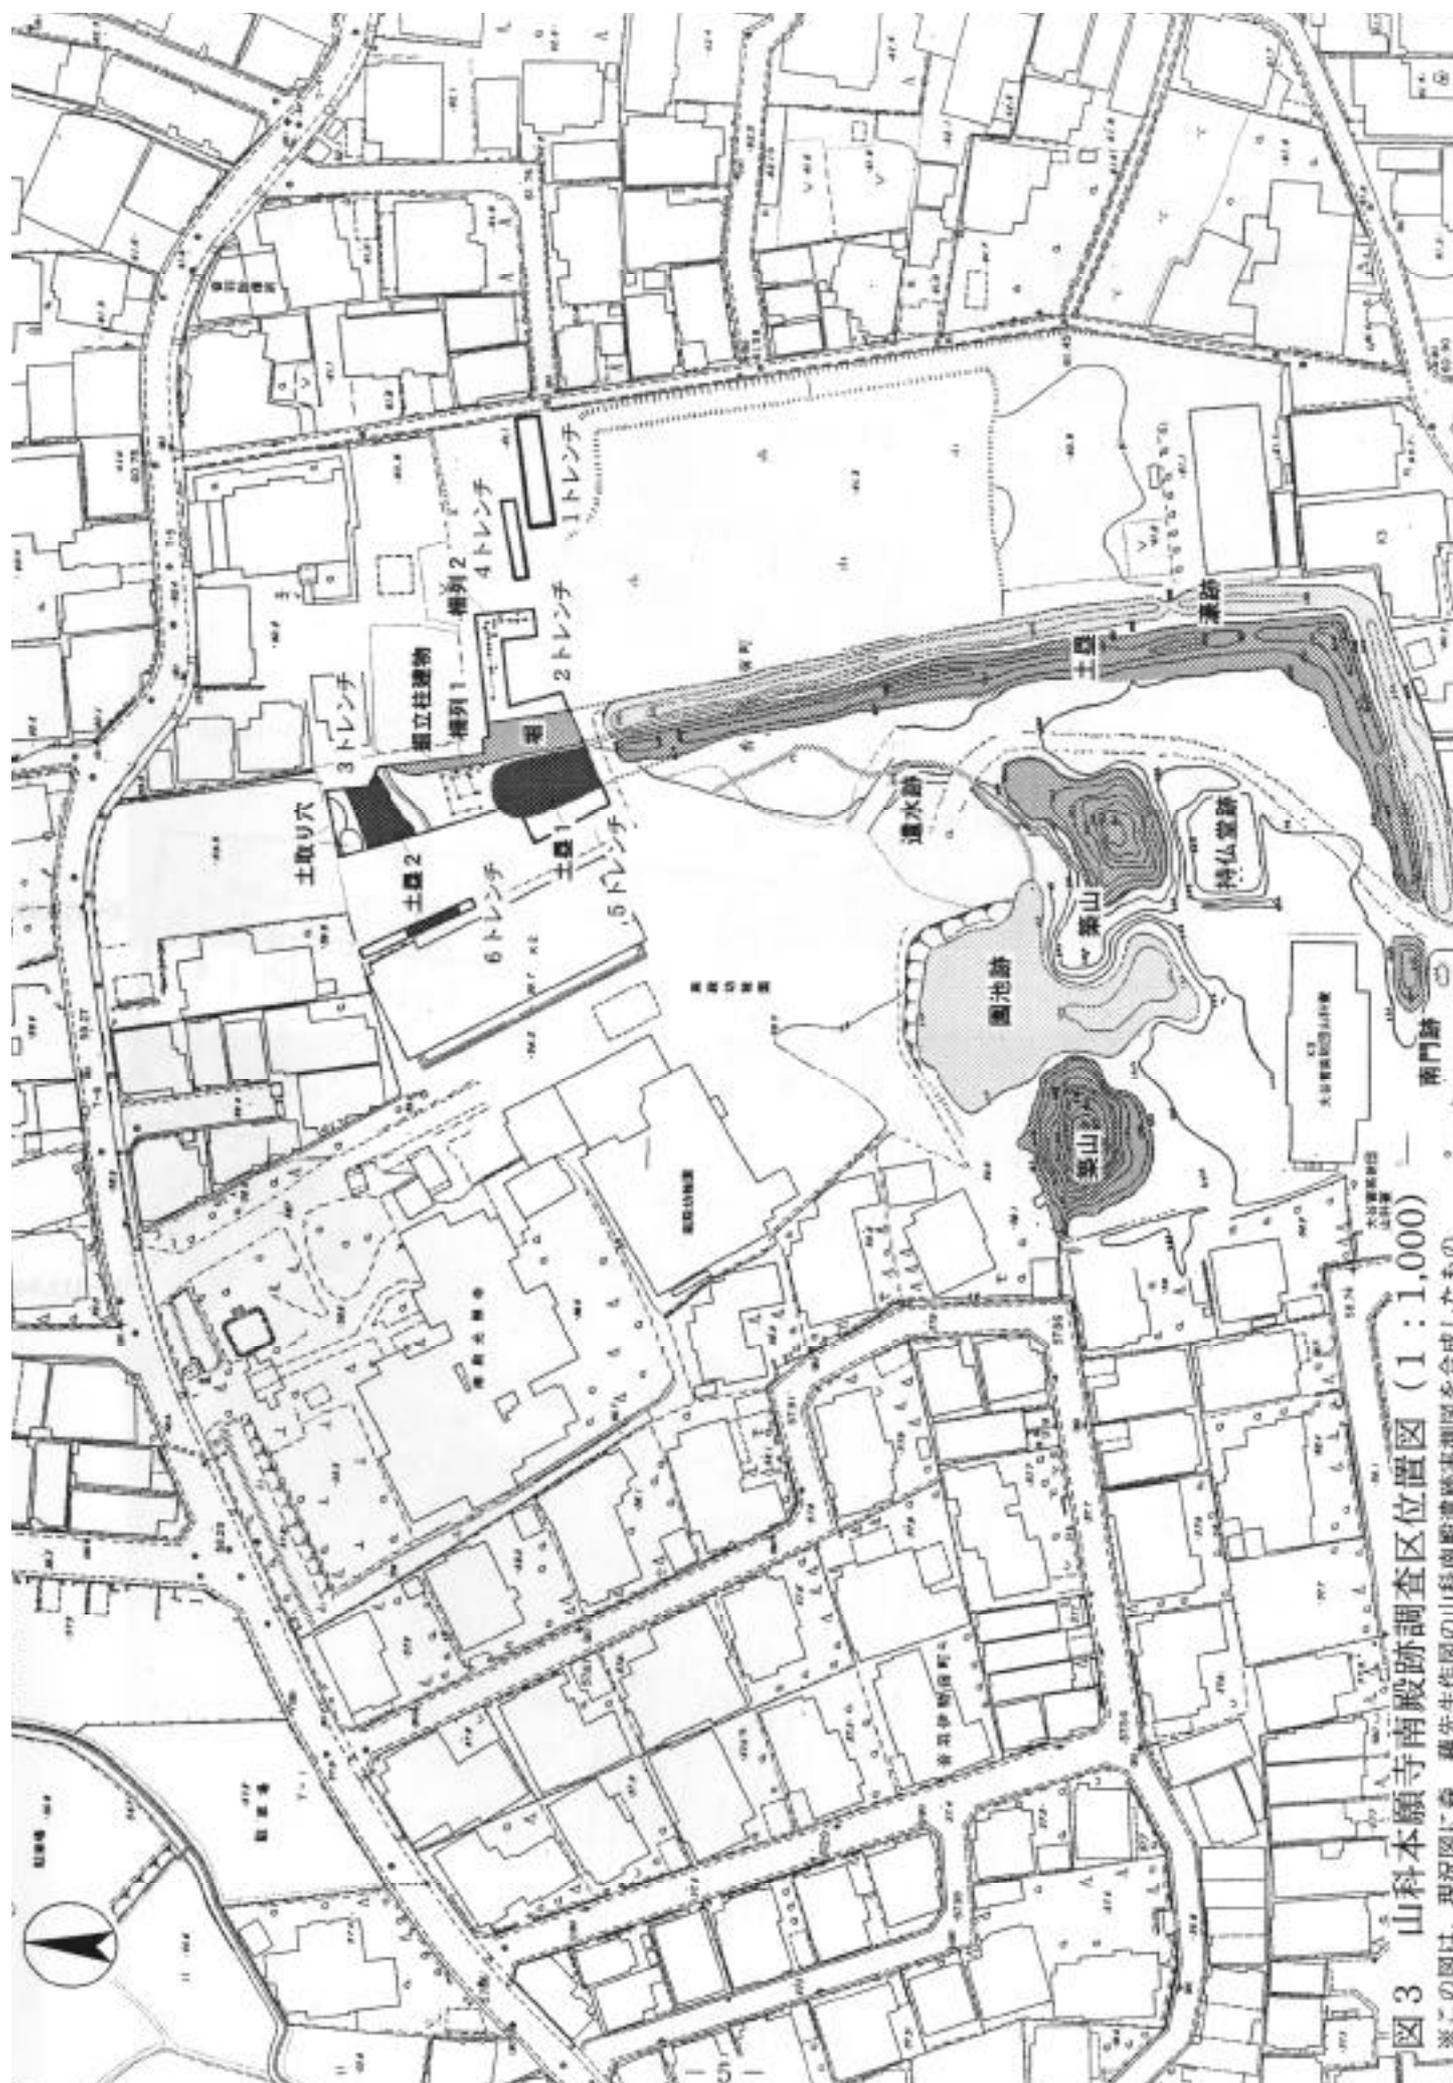
図3 山科本願寺南殿跡調査区位置図 (1:1,000)

※この図は、現況図に基き、藤先生作図の山科南殿遺跡基本調査区多合成したものである。

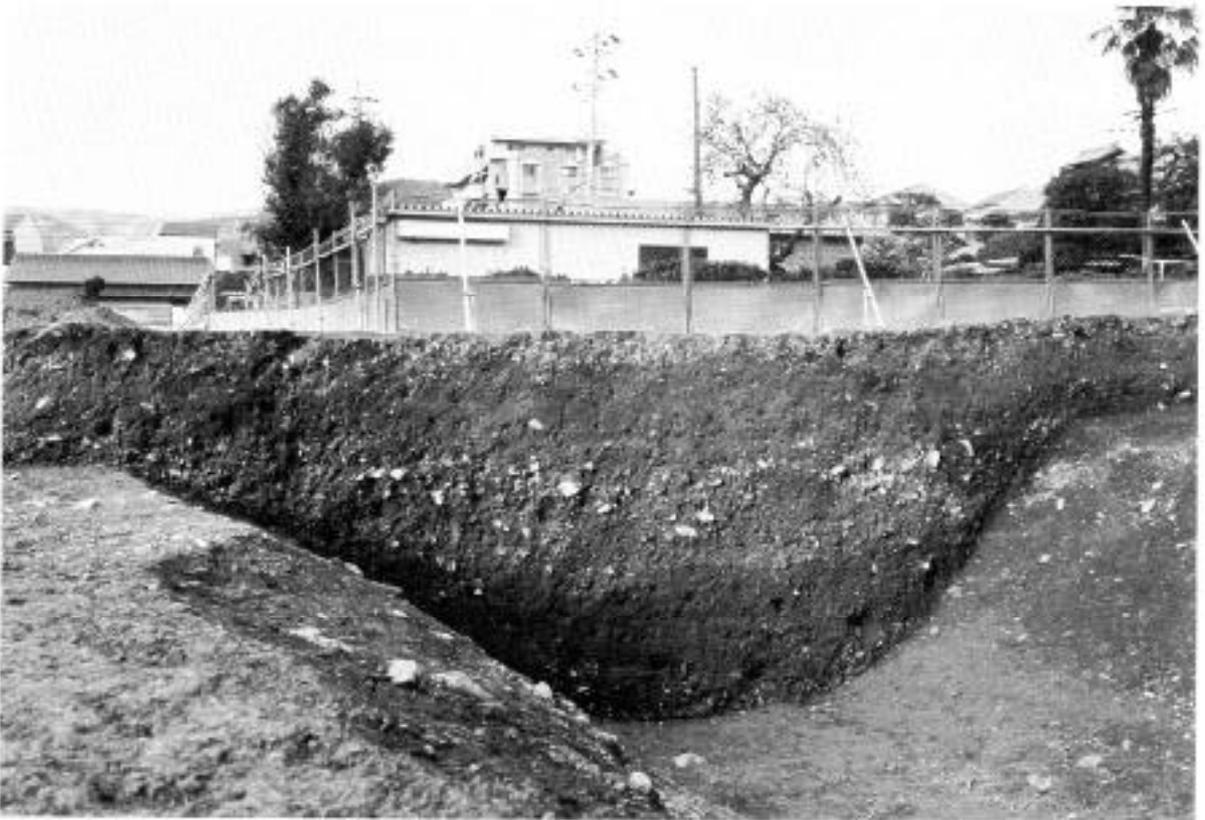
2 堀跡の断面写真（南から）

堀 南北方向に掘られた堀で幅5.4m、深さ1.7mの規模です。堀の断面はU字形をしています。土止めを施したような痕跡は一切認められません。この堀の続きは、調査地の南側でも見ることができます。

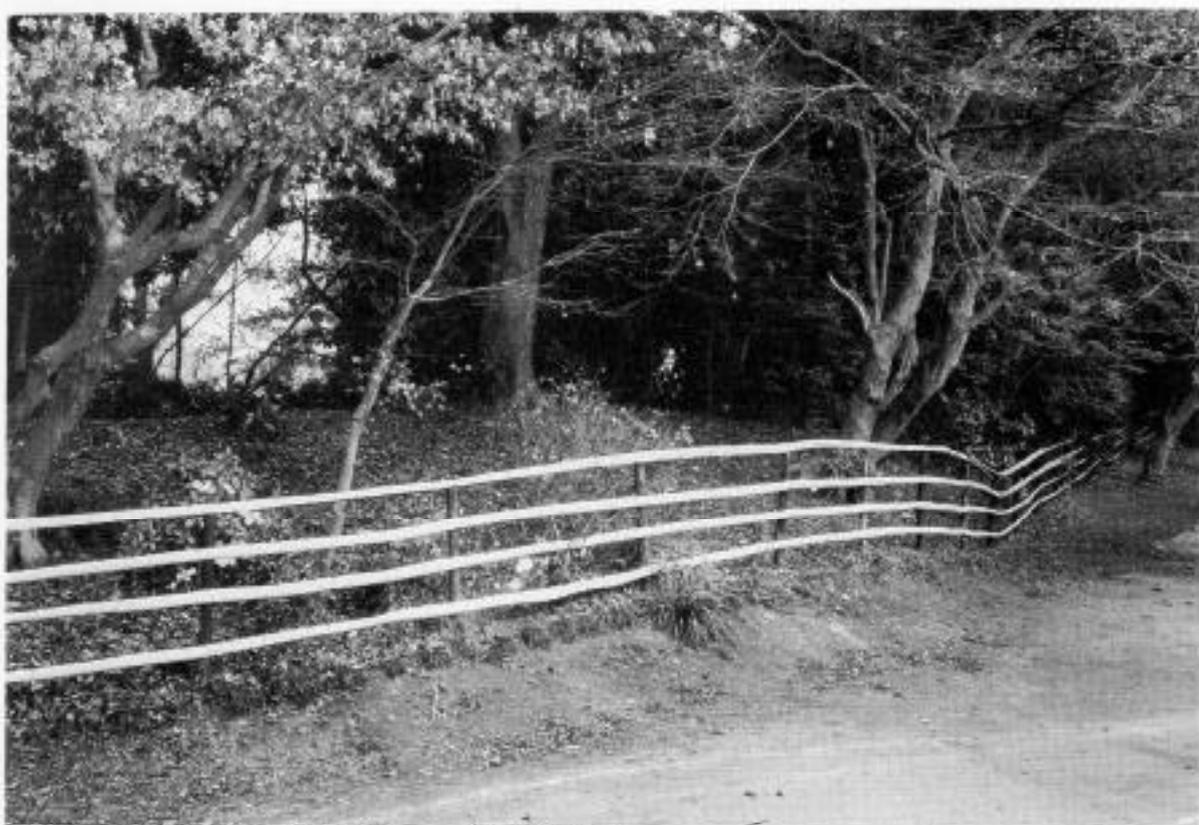
1 光照寺境内に残る土塁（北西から）

- ①光照寺境内の東側や南側にある堀や土塁は、従来から指摘されているように南殿の旧状を良く伝えていることを確かめました。
- ②堀と土塁1の北限をおおよそ確かめることができました。
- ③堀の北端部は、江戸時代前半に埋め立てられましたが、光照寺境内部分はほとんど人の手が加えられることなく今日に至ったようです。
- ④土塁2は、調査区内で途切れることなく東西両側に続いています。この土塁と光照寺境内南側土塁との距離は中心で約126mほどあります。
- ⑤一間四方の掘立柱建物は、^{やぐらもん}櫓門のような施設ではないかと推定しています。
- ⑥溝は土塁2の南側を流れていますが、その位置は光照寺所蔵の「御在世山水御亭図」（南殿遺跡古図）とおおよそ符合します。
- ⑦南殿も本願寺（寺内町）と同様に、堀と土塁が巡らされていました。

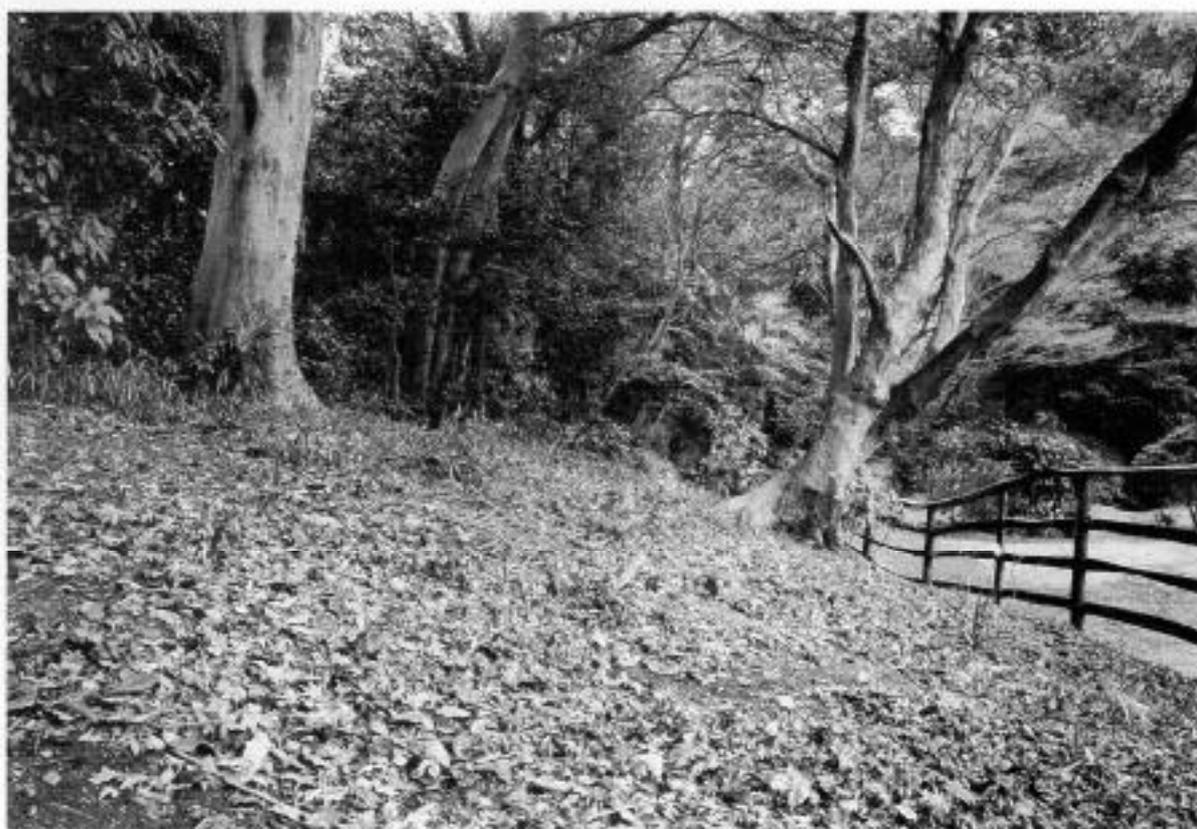
2 光照寺境内に残る土塁（北から）
