第2面(18世紀中頃～後半)

第1面(18世紀末～1868年)

図2 調査区遺構配置図(1:200)

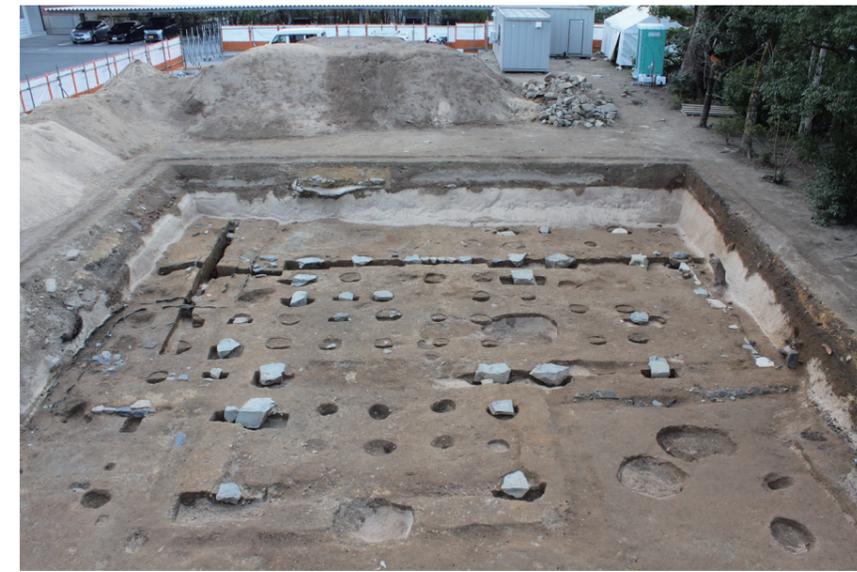
図3 調査区西半第2面全景(北西から)

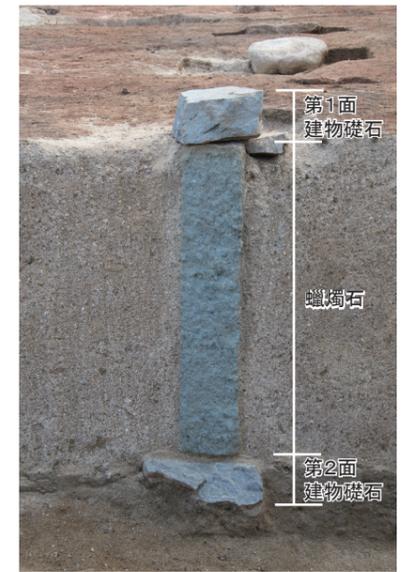
図4 蝋燭基礎(西から)

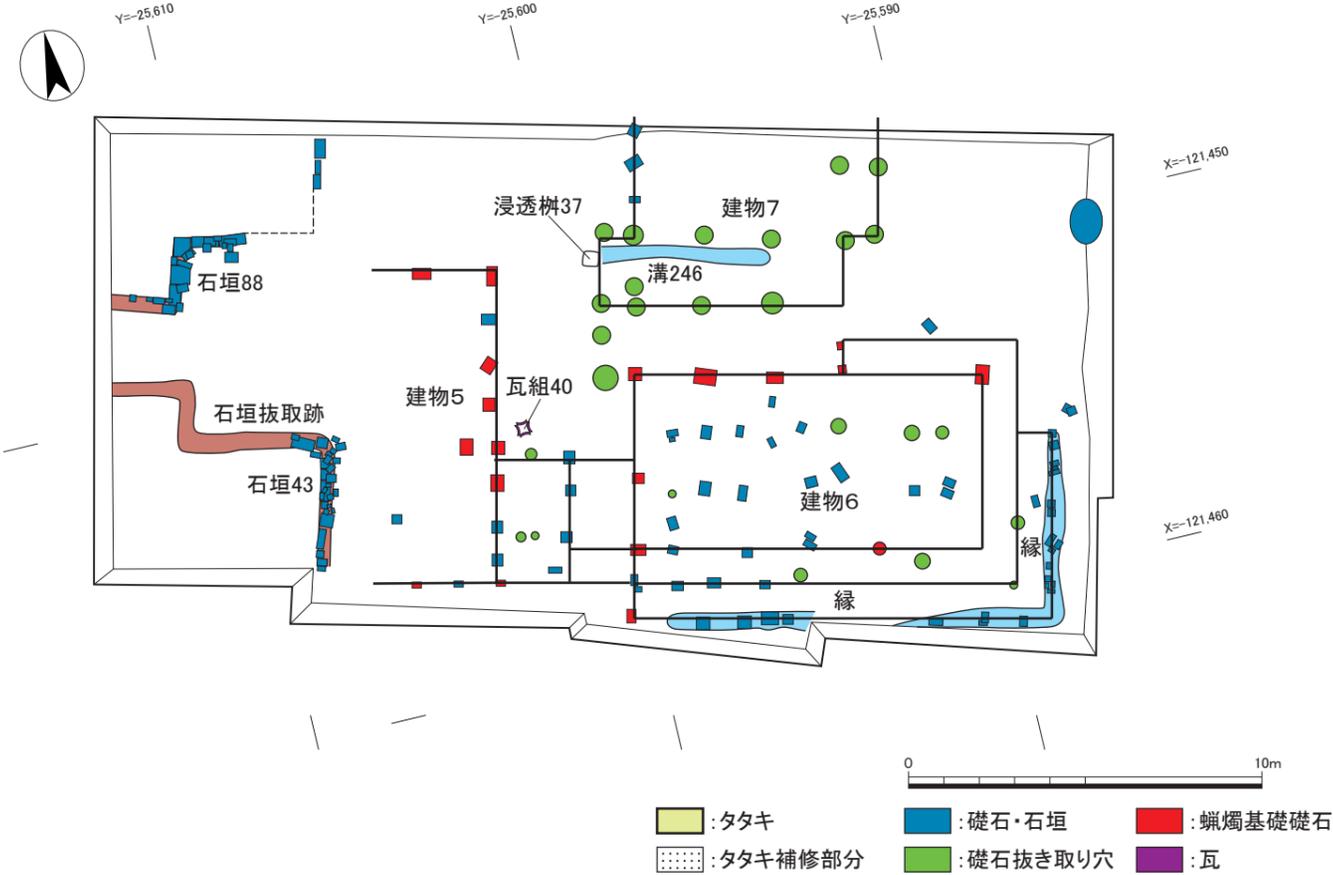
- : タタキ
- : 礎石・石垣
- : 蝋燭基礎礎石
- : タタキ補修部分
- : 礎石抜き取り穴
- : 瓦

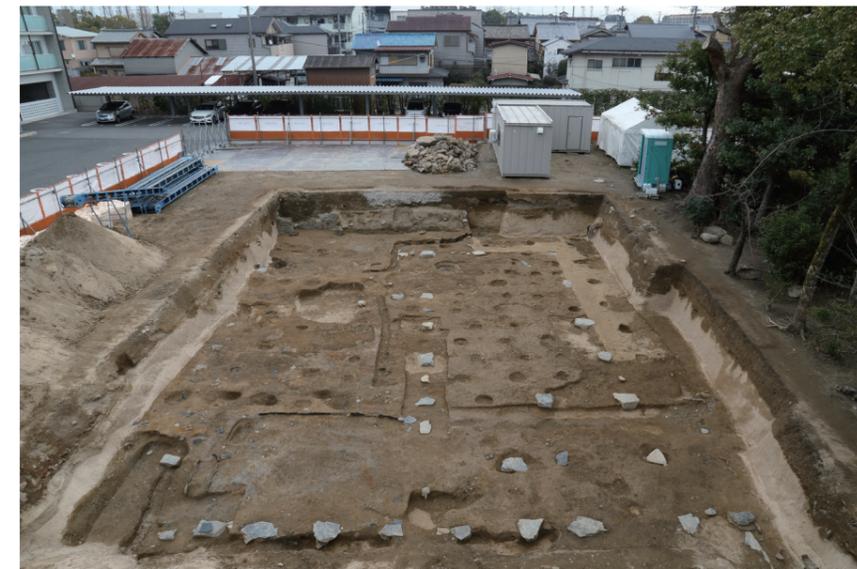
図5 調査区東半第2面全景(北西から)

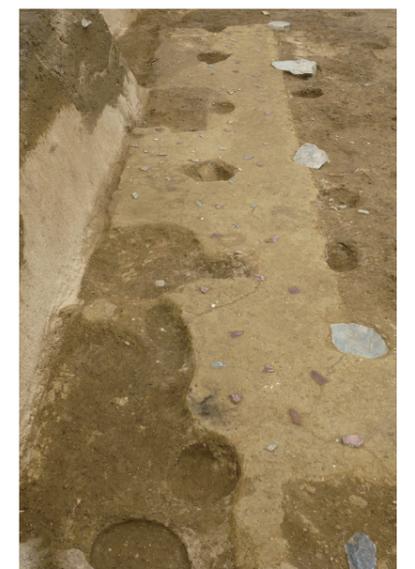
図6 小石を散りばめた三和土(東から)

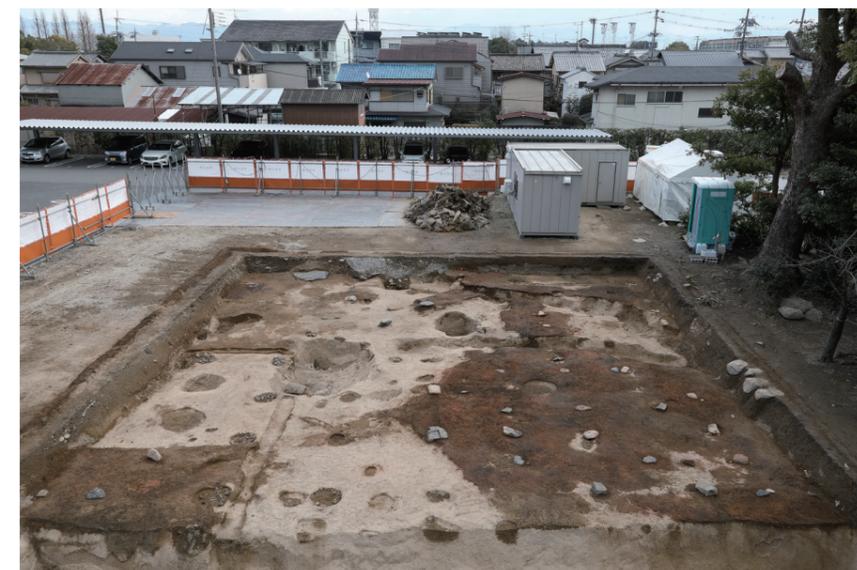
図7 調査区東半第1面全景(北西から)

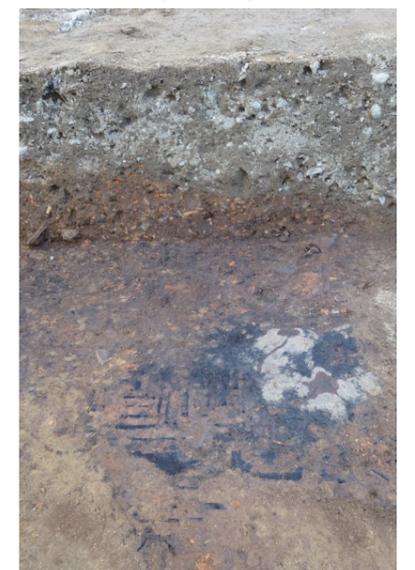
図8 火災により焼け落ちた壁(南から)
