# 平安宮内建造物群のベンガラ塗装に関する一知見

北野信彦

(くらしき作陽大学・京都市埋蔵文化財研究所客員指導員)

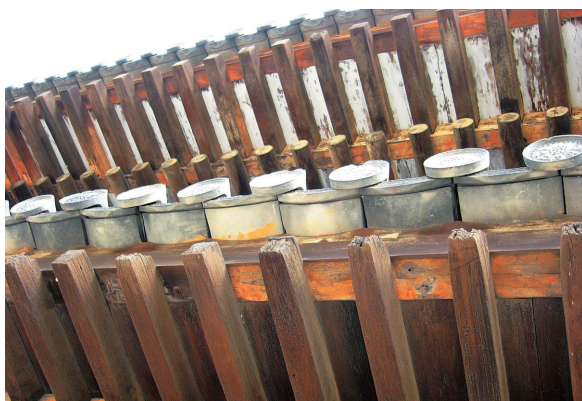
写真5-2 東塔軒平瓦の瓦当部に付着した赤色顔料の様子

ところが、幸いなことに、考古学的な発掘調査の成果として年代観がある程度確定される出土遺物には、ごくまれにはあるが建造物の塗装材料の痕跡が付着もしくは残存している場合がある。これらには、(1)屋根に葺かれた軒平瓦などの出土瓦に付着した赤色顔料のハケ塗り痕跡、(2)礎石直上に残存した赤色顔料の痕跡、(3)出土した建築部材そのものの表面に残存した赤色顔料、などがあり、いずれも古代木造建造物に外観塗装された赤色顔料の当時の状況を知る上で、極めて有効で稀少な物的証拠である。このうちの(1)に関連した状況は、今日でも薬師寺東塔などの古代由来の木造建造物を注意深く観察すると、瓦座部材に接した軒平瓦の一部に、部材に外観塗装された赤色顔料の一部がハケ塗り付着している状況を確認することができる（写真5-1,5-2）。す

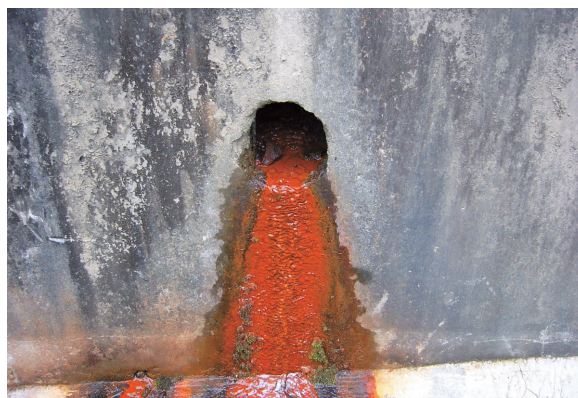
写真21 パイプ状ベンガラ原材料である鉄バクテリアの集積地状態

この特異なベンガラ粒子の形態は、自然界に広く分布する二価の鉄イオンを三価の鉄に替える力をエネルギーとして生息する鉄バクテリア(*Leptothrix Ochracea*)の鞘状殻の形状に由来し、これらを原材料としたベンガラ顔料を文化財科学の分野では通称「パイプ状ベンガラ」と呼称する。原材料である鉄バクテリアは、主に停滞水が豊富な湿地の環境下で赤褐色もしくは黄褐色を呈して沈殿もしくは綿屑状に浮遊して密集生息するが、それ自体の鞘状殻には鉄酸化物の沈着物質が豊富である（写真21,22-1,22-2）。このような純度の高い鉄イオンの集合体物質を回収して、酸化促進剤（硫酸物質である強酸性の温泉水など）を添加して700℃ほどの設定温度で加熱すると、良好な赤色を呈するベンガラ顔料を獲得することが可能である（北野:2007）。しかし、鉄バクテリアの回収量自体は概して少ないため、量産化には不向きである。そのため、古い年代の赤彩土器や赤色漆、装飾古墳の使用顔料などの少量使用には対応できても、古代寺院伽藍群や宮殿建造物群などの木造建造物の外観塗装材料としては、安定的な供給が困難であるため不適であると考えられていた。事実、歴史時代の出土資料では、尼寺廃寺跡塔芯礎石と北白川廃寺跡出土軒平瓦付着赤色顔料の二例（北野:2003,2006）が、また、伝世品ではあるが正倉院御物である彩絵仏像幡の幡脚塗装赤色顔料の一例（成瀬2004）が、以上、これまでは三例の報告例に留まっていた。

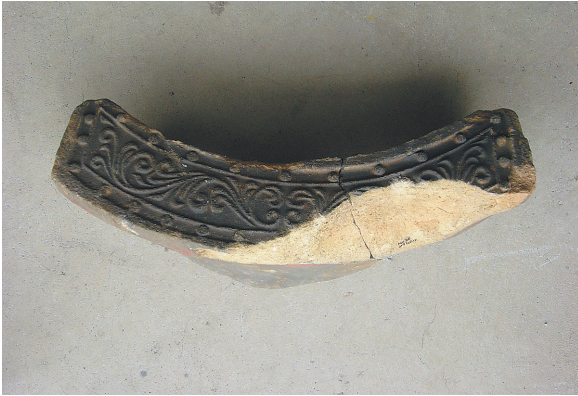
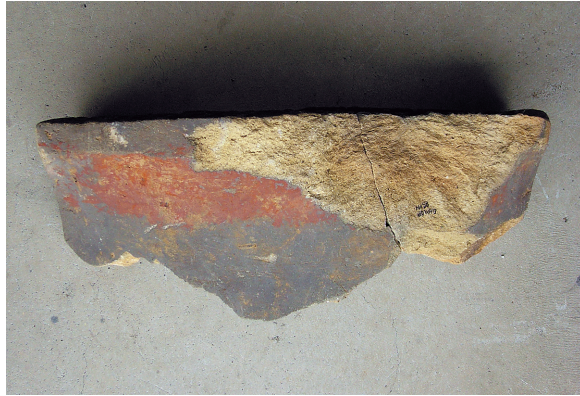
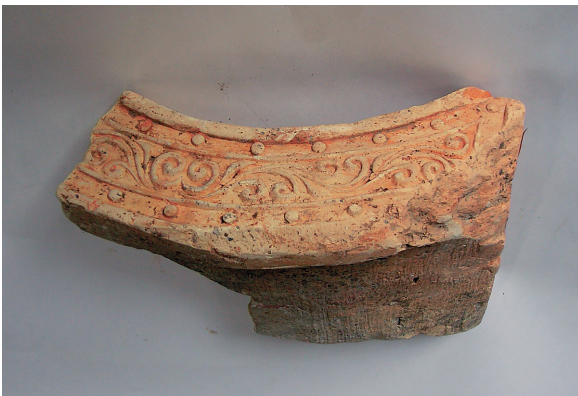
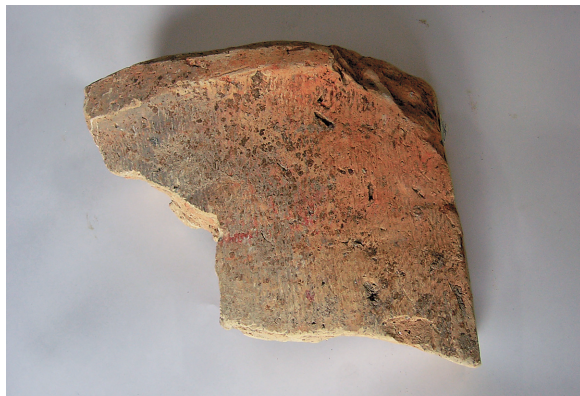
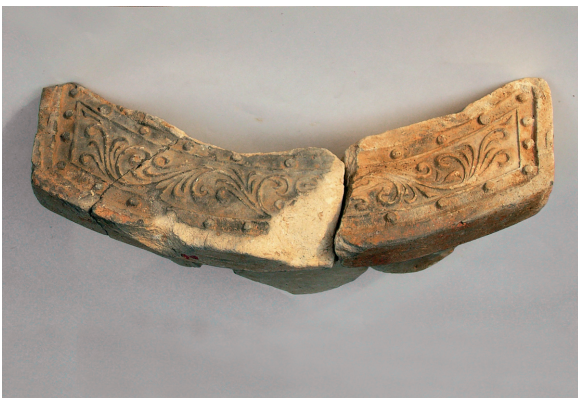
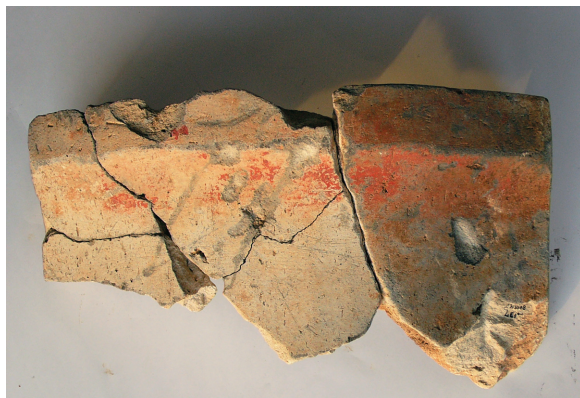
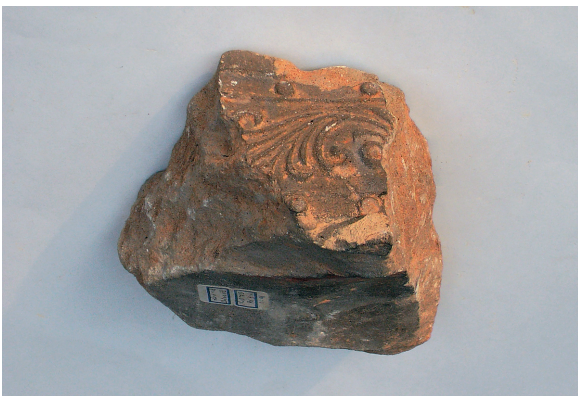
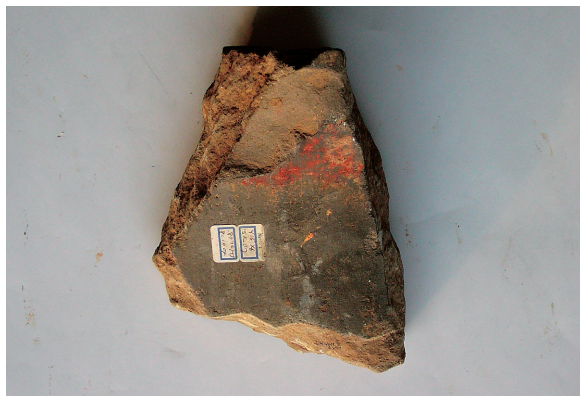
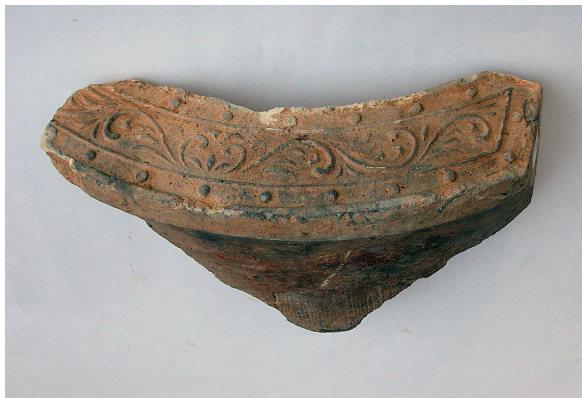
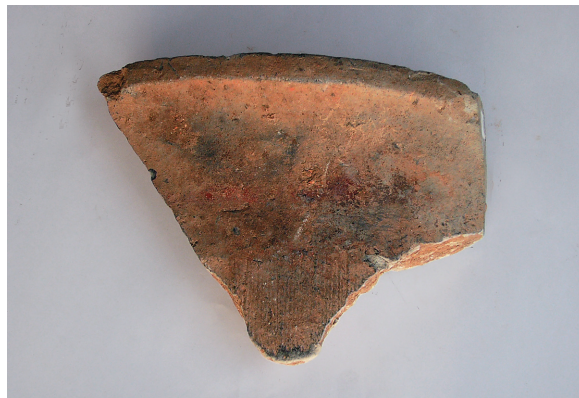
写真6-1 朝堂院跡出土軒平瓦 (資料No.1-A)

写真6-2 同軒平瓦に観察される赤色顔料

写真6-3 朝堂院跡出土軒平瓦 (資料No.1-B)

写真6-4 同軒平瓦に観察される赤色顔料

写真6-5 朝堂院跡出土軒平瓦 (資料No.1-C)

写真6-6 同軒平瓦に観察される赤色顔料

写真6-7 朝堂院跡出土軒平瓦 (資料No.1-D)

写真6-8 同軒平瓦に観察される赤色顔料

写真6-9 朝堂院跡出土軒平瓦 (資料No.1-E)

写真6-10 同軒平瓦に観察される赤色顔料

締め胎土からなる軒平瓦には、鮮やかな赤い色相を呈する赤色顔料のハケ塗りがある一定の幅をもって瓦当部に明確に塗装付された資料が幾例か含まれており、本稿ではこのうちの残存状況が良好な鎮守庵瓦窯もしくは角社瓦窯産の西賀茂系軒平瓦5点に塗装された赤色顔料を調査対象の(試料1群)として供した(写真6-1,6-2,6-3,6-4,6-5,6-6,6-7,6-8,6-9,6-10)。いずれも、緑釉瓦などとともに使用された平安時代前期の平安宮朝堂院中枢建造物の外観塗装材料の状況を知る上で極めて稀少な試料群である。

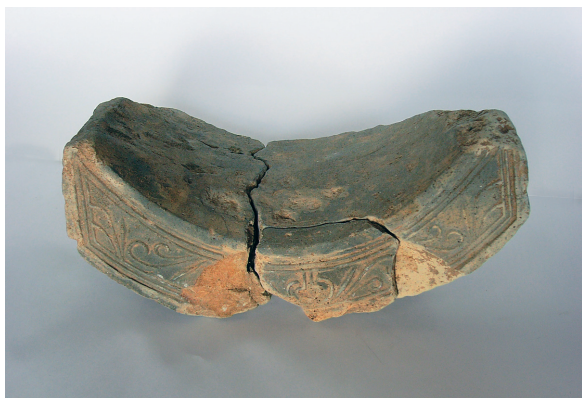
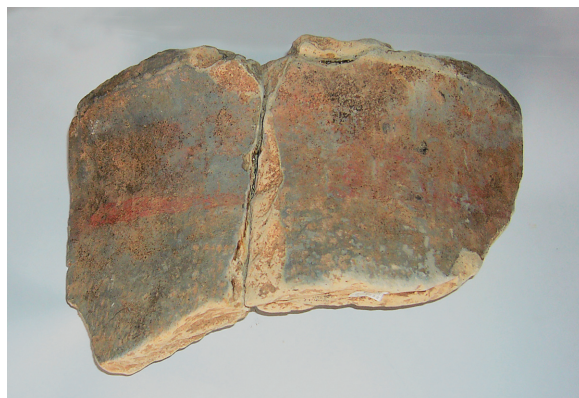
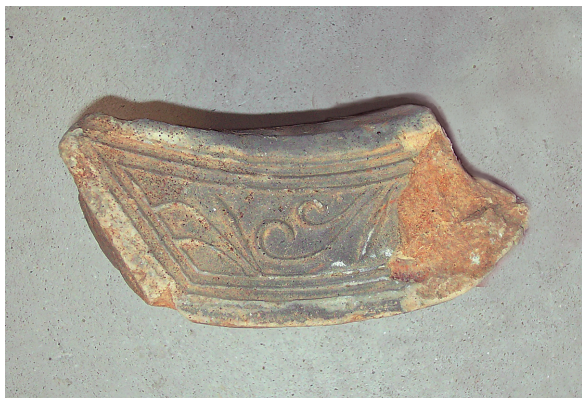
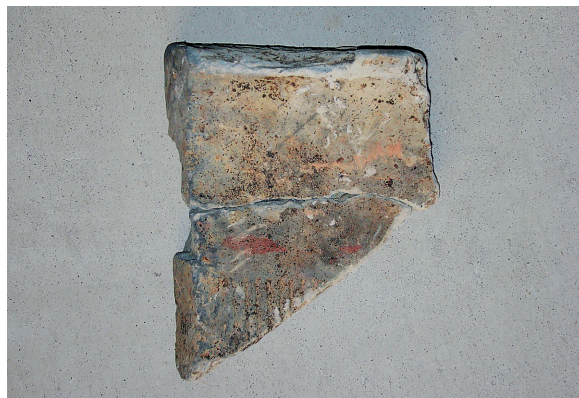
写真7-1 民部省主税寮跡出土軒平瓦 (資料No.2-A)

写真7-2 同軒平瓦に観察される赤色顔料

写真7-3 民部省主税寮跡出土軒平瓦 (試料No.2-B)

写真7-4 同軒平瓦に観察される赤色顔料

平安宮民部省跡(略番号83HK-LI地区)は、上京区竹屋町通東入ル主税町911の二条中学校敷地内に所在しており、1983年度に(財)京都市埋蔵文化財研究所により620㎡の発掘調査が行なわれた。当該地点は、平安宮民部省内の主税寮の南西部にあたる。発掘調査の結果、敷地の南西部隅を挟んだ南北16mと東西40mにわたる南・西限の築地土壇跡と、この築地内外側溝の東西4間と南北2間分に伴う柱列、東西築地の外側に崩壊した築地瓦整理に伴う瓦溜土壙など、民部省主税寮跡に直接伴う遺構が多数検出された(図5)。この瓦溜土壙からは、多数の軒平瓦や軒丸瓦などの瓦類とともに、「主税口、五月一日」の墨書により当該地点の所在が確認される灰釉碗をはじめとする灰釉土器・緑釉陶器・製塩土器・土師器・須恵器など、平安時代前期から中期頃に比定される遺物が出土した。この地区の出土瓦類の特徴の一つは、平城京式や長岡京式、さらには藤原京式をも含む多くの搬入軒瓦が確認されたことであり、平安時代前期頃には同一形式の瓦ではなく多種多様な瓦が使用されていたようである。いずれにしても、遺構の切り合いや遺物の出土状況から平安時代中期に崩壊した瓦を廃棄したと考えられる瓦溜土壙出土の瓦類は、朝堂院建造物関連の試料1群と並行した時期の平安時代前期に民部省主税寮の築地屋根に葺かれた貴重な資料群である。このうちの平城宮6663型出土軒平瓦には、赤色顔料のハケ塗り痕跡が瓦当部に付着した資料が2点確認された(写真7-1,7-2,7-3,7-4)。本稿では、これら赤色顔料を調査対象試料の(試料2群)として供した。

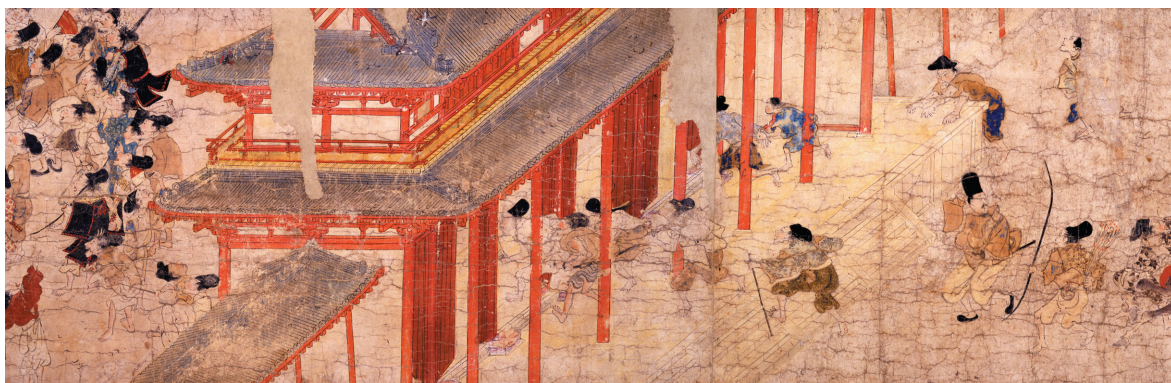
図1 『伴大納言絵巻』に描かれた平安宮朱雀門建造物の外観塗装の様子 出光美術館蔵

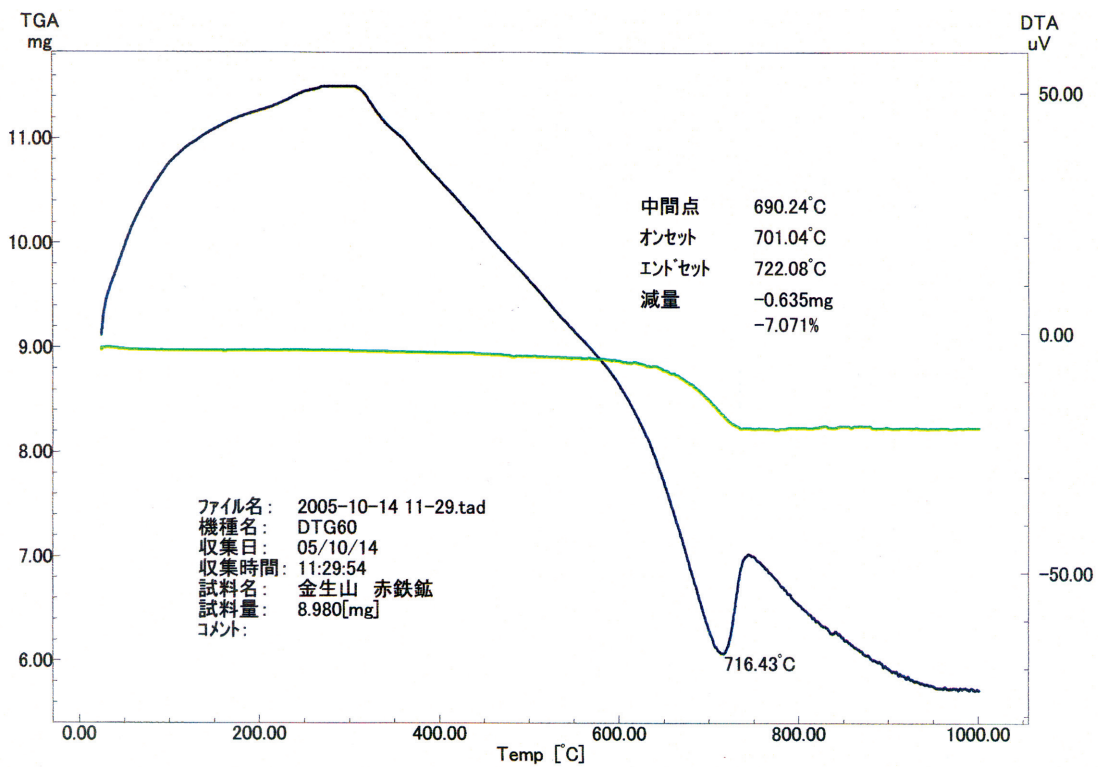
図10 試料3の示差熱分析結果

本稿では、試料3を例として、天然赤鉄鉱の原石鉱物の加熱に対する物性変化を改めて検討するために示差熱分析を行った。その結果、減量曲線・示差熱曲線ともに700～720℃前後に明瞭な減量・発熱の変化ラインのピークが確認された（図11）。
