北山七重大塔の所在について（下）

東 洋一

1. 大塔高まり跡の調査

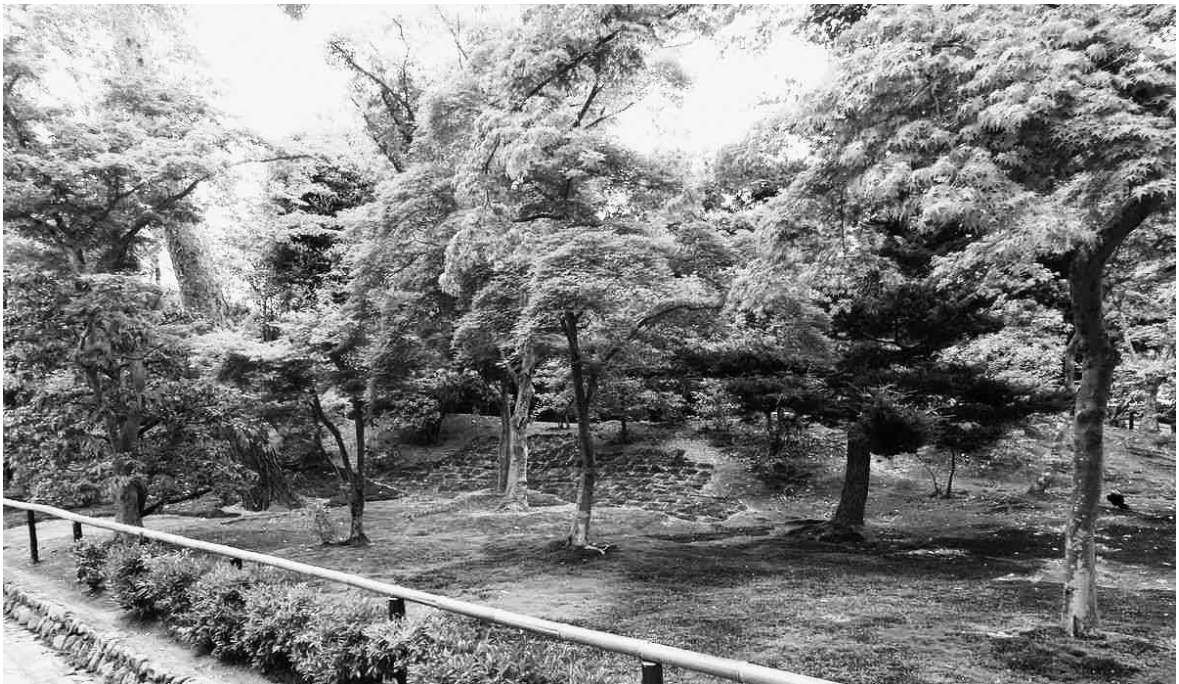
図1 2016年5月の高まり写真（西から）
（『日本の塔婆』www7b.biglobe.ne.jp/~s_minaga/toutop32.htmより引用）

この場所については、筆者が18年前に発表した「西園寺四十五尺瀑布瀧と北山七重大塔・上」¹⁾において、義満亡き後も細々と造営され、完成間近の応永二十三年（1416）正月九日に焼亡したと記録に残る北山大塔基壇跡に比定できることを述べておいた。図1はウェブサイト『日本の塔婆』に収録された2016年5月26日に撮影された高まり調査前の写真である。図2は調査直後に「京都高低差崖会」梅林秀行氏の2016年12月5日の写真入りTwitterで掲載されたものである²⁾。改変されていることがわかる写真である。

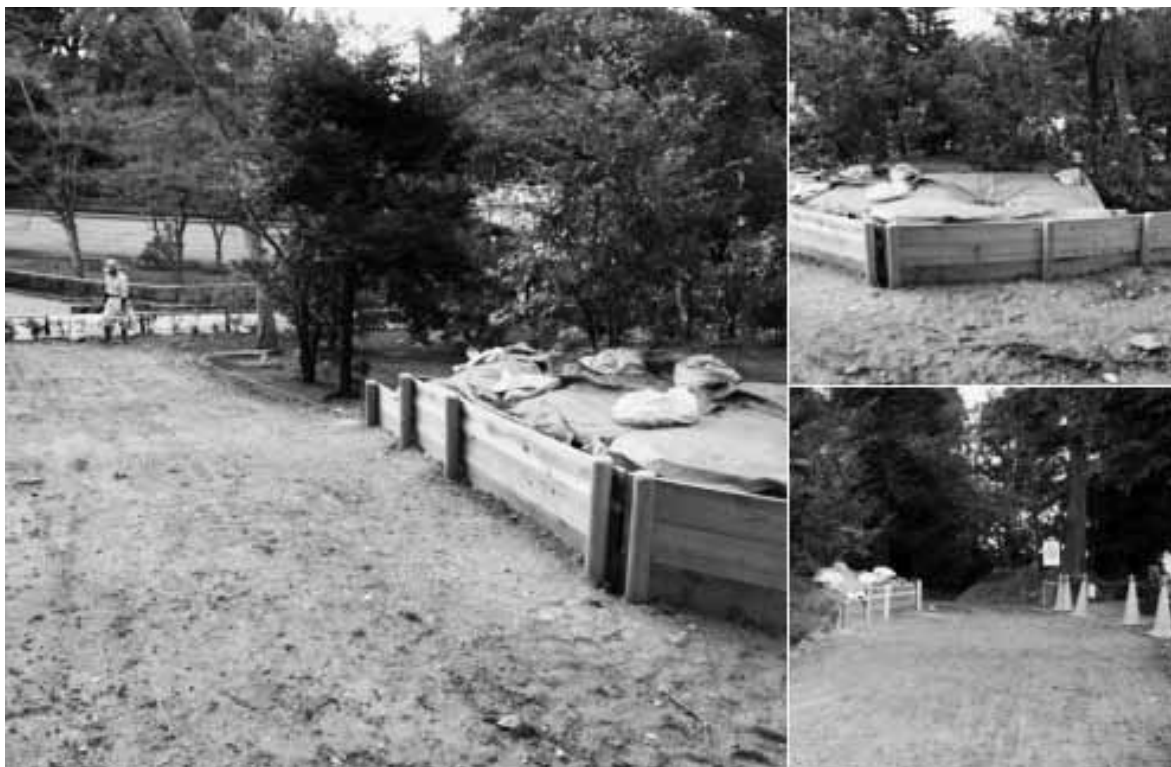
図2 2016年12月5日の写真（南西部）

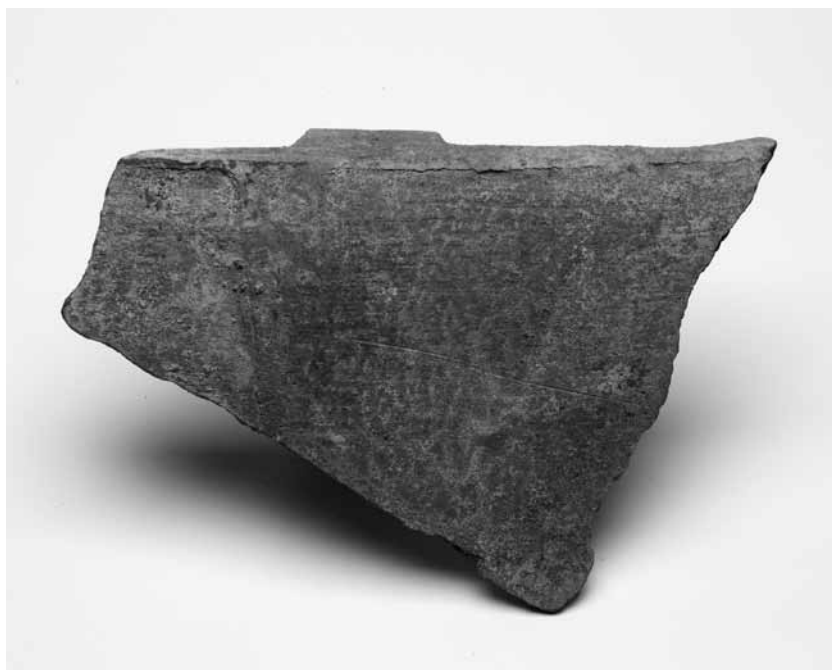
図8 14次調査出土金銅製九輪

筆者が調査を担当した2015年の金閣寺駐車場で実施した14次調査において、この高まり北西の隣接地約20m地点で、室町時代の溝から金銅製九輪残片8.2kgと、2点の風鐸部分と考えられる銅片を検出した。この九輪の残片直径は現存塔高日本一である東寺九輪径が約1.5mであるのに対し、復元径2.4mを測ることから義満建立の巨大な北山大塔の九輪残片であることが確認された。この点に関しての詳細は報告書の筆者担当文³⁾を参照して頂きたい。この報告書発行を受けて新聞

この記事は、この方形高まりを北山大塔基壇跡とする決定的な傍証であり、同時に発生した「不断護摩愛染明王堂焼失」のことも「北山大塔上落雷」や検出した「九輪」との関連も、明確に記録されている。文献で同時火災はこの記録しかなく、三点セットで検証・照合できるのである。そのことの詳細を筆者は、14次調査報告において述べているが、ここにある「去年大略九輪等上之」が、14次調査の高まり脇で検出された金銅製大塔九輪破片であることは言うまでも無い（図7・8）。しかし、『報告2017』では、このことにまったく触れないのである。

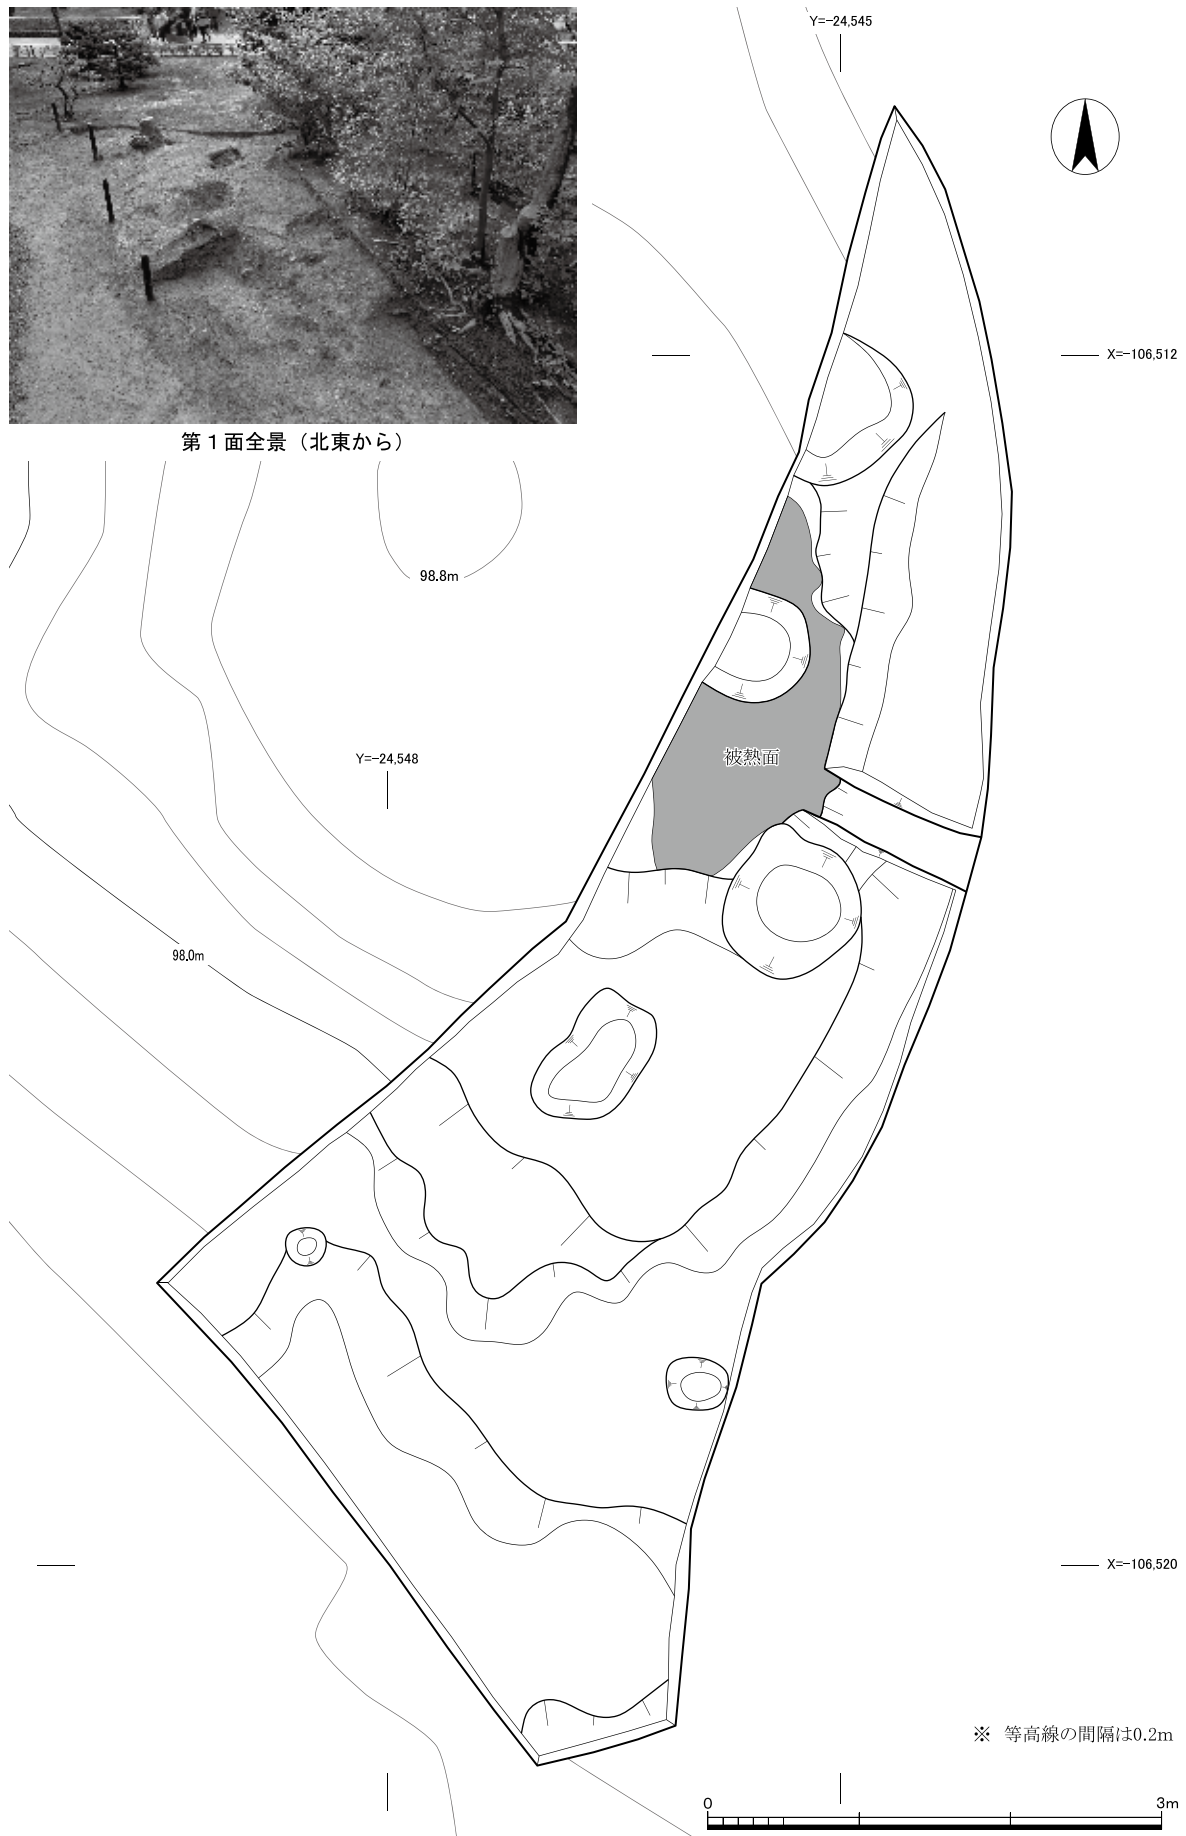
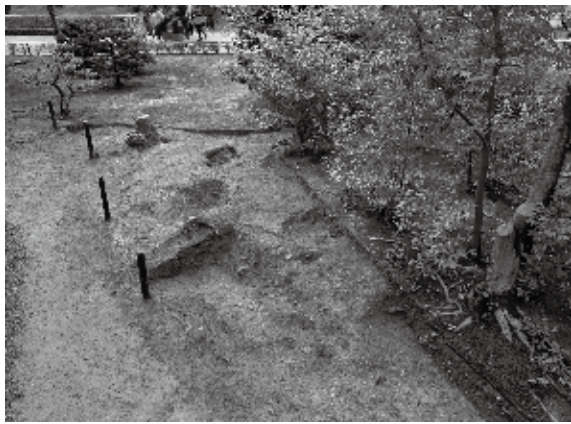
第1面全景（北東から）

図9 16次調査1区第1面平面図（1：50） 『報告2017』

「上」で述べておいたように、高まり中央は大きな穴となっていた。『報告2017』掲載の図3と「上」掲載の図4を比較してみれば意外な事実気づくであろう。図9～12は『報告2017』に掲載された1区・2区・3区の図である。中央の2区（図11）は、明治時代に発掘されたという寺の伝承がある深さ約1mの巨大な不定形の穴とその脇に盛り土が存在した地区で、近年に遊歩道舗設のため埋め戻されていた。埋め戻し前の穴とその盛り土のレベル・コンタが記載された図が図4である。『報告2017』の図3と比較していただきたい。2区で「被熱層」を検出しなかったのはむしろ当然で、『報告2017』の2区断面図（図11）にある1区・3区とは異なった斜め方向に埋まった厚い土層は、全て明治以降の盛り土と考えるべきである。この基壇中央部に穿たれた穴は古墳主体部か塔心礎鎮壇具等を想定した、明治時代の盗掘痕の可能性が高いことを本稿「上」で述べておいた。したがって、本稿では2区は全て明治以降の盛り土と判断するので2区を考察外とする。

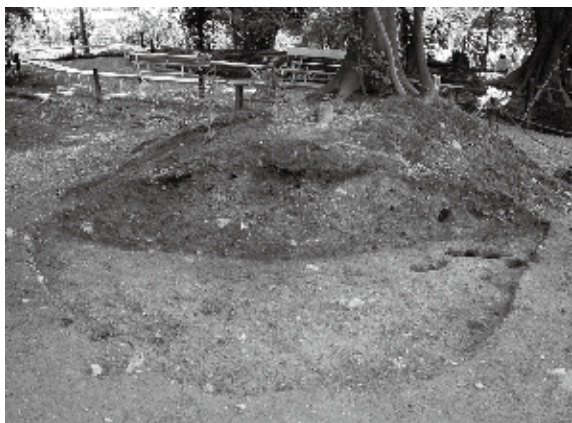
図10 16次調査1区第2面実測図 (1 : 50) 『報告2017』

造成土掘り下げ状況（北西から）

『報告2017』掲載の断面図で火災後の礎石抜き取り穴の可能性のある箇所を強いて挙げれば、図10断面図にある1区北端「被熱層」を斜めに切る厚い堆積層が埋まった箇所を挙げるができる。確認調査のためか、調査ではこの落ち込みを掘り切っていない。しかし、断面図で確認する限り、火災層を切る落ち込みであることは明白で、掘り下げていけば、方広寺大仏殿で検出された「壺地業4」(図13)のように礎石抜き取り穴の下に「壺地業」状の造作を検出できた可能性は否定できない。

『報告2017』は、ここで問題とする方形高まり「造成土」について1区が「ある程度は硬いが、縮まりには強弱がある」と述べる。3区が上層造成土は「やや軟質の砂泥層が主体で、縮まりは強くない」とし、下層は「やや軟質の砂泥土が主体で、縮まりは弱い」とばらばらに述べている。ここにあるような「造成土」が硬いか硬くないか、または縮まりが弱いか強いかの問題は主観的で決め手を欠くと考え。また、『報告2017』のカラー写真で掲載された「図版1・3」でも比較できるように、近世以降の盛土よりも断然突き固められているのが見取れよう。少なくとも600年の風雪に耐えただけでも頑丈であったことは事実である。しかし、上記の「造成土」が、水平ないしやや斜めに細かく分層(約0.1~0.3m)できたこと自体に注目しなければならない。なぜなら程度は別としても掲載された図10・12は一層ずつ面を造ってできるだけ水平方向に土をならした証拠となるからである。同じような「造成土」を分層できるのも程度の差があっても突き固められてい

また、図10・12にある被熱面に土が被さっていることに関しては、先に述べた様に礎石抜取りの際に盛られたか、焼亡後の後片付けの後、土を撒かれた可能性がある。また、古墳主体部か塔心礎を狙ったものと思われる明治時代の何の記録もない発掘の際に、図4にある高まり中央の巨大

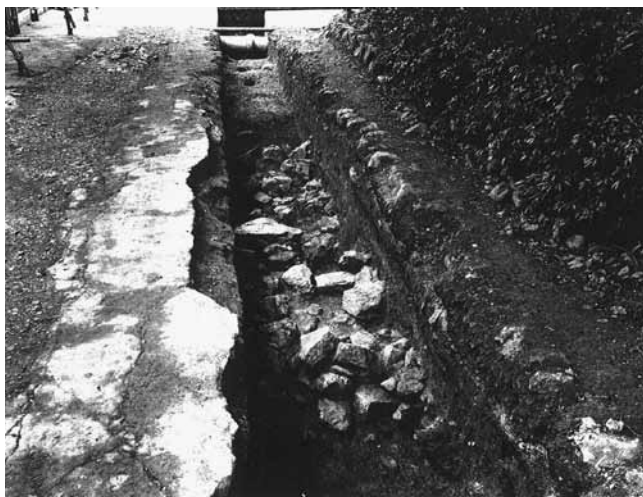
図15 3次調査W4区「集石遺構」(南から)

図13の断面図と平面図・図14は、やや時代が降るが日本最大規模を誇る大型建物で、復元柱間約8m・基壇高さ約1.8mで、4～6mの方形または円形の「壺地業」を確認した方広寺大仏殿基壇の実測図・壺地業模式図である。²³⁾「壺地業4」断面図から基壇造成土とそれを斜め縦方向に切る礎石抜き取り穴や、水平方向に積み重ねられた基壇造成土と地山を掘り抜いて礫と粘土で何重にも突き固める「壺地業」との関係がよくわかる。これと同じようにスケールは異なるにしても北山大塔基壇も「壺地業」等で軸部の受ける下方を形成していた可能性がある。仮に方広寺大仏殿の場合、柱間8mで64㎡の空間に対し壺地業4mで16㎡であるから、壺地業に当たる確率は単純に1/4の25%である。『報告2017』にある調査区（図3）は、固い壺地業掘形ではなくて、平面面積の多い基壇床面造成土部の方を検出していた確率が高い。図15は、高まり北東隅での1990年度3次調査、幅約1mのW4区トレンチで検出されていた「集石遺構」である。右手が高まり西端となり本稿「上」において北山大塔の「地業の可能性もある²⁴⁾」としておいた遺構である。形状は不明であるがトレンチに沿って長軸約5.5m、幅約1mの大きな礫とその隙間に粘土を充填した状態で検出しており、トレンチ北東隅部でやや狭まる。集中した礫の入り方から巨大な方広寺大仏殿「壺地業」に類似している。図4にあるように、高まり形状の現状は駐車場より参拝堂に至る道に沿って正方位の正方形北東隅部が削平され、隅が道によって斜めに切られて多角形に変形しているが、その箇所は丁度正方形の高まり北東隅に該当する。基壇化粧石の裏込め石等の可能性も残るが、基壇全体の下部掘り込み地業か北山大塔北東隅側柱の「壺地業」の可能性を否定できない。

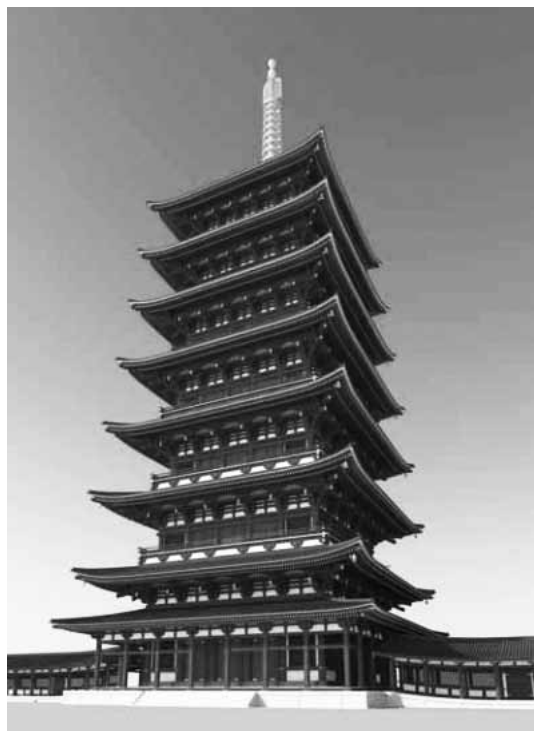
図16 富島・竹川製作 相国寺七重塔復元CG

建築史学の富島義幸氏は、北山で再建される前の相国寺七重塔を「裳階をふくめた全体は一辺七間以上と考えるべきである。巨大な塔を支えるうえでも、柱の数が多の方が合理的といえよう²⁷⁾」として、「一辺7間」に復元された（図16）。

一辺裳層付き7間の富島氏「相国寺七重塔CG」（図16）に関して言えば、『相国寺塔供養記』に七重塔に対して五つの律宗寺院の僧が塔の五層の腰に各10名ずつ登って散華したと伝えるので、7層全層から散華していたのではない⁴⁶⁾。この「CG復元」では裳層と初重を分けて二重にするが、裳層を勘定せず、その上に六重を重ね外見八重で復元されている。しかし屋根の数だけで勘定すれ

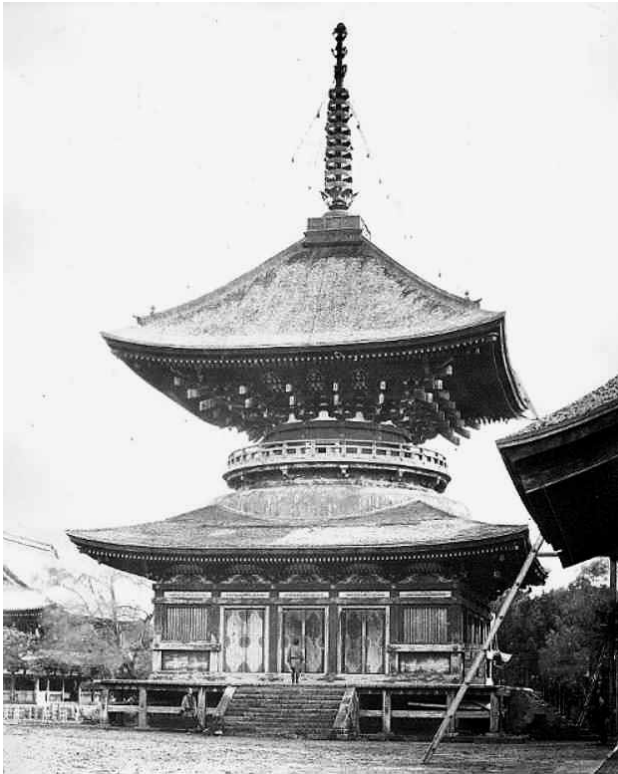
図19 鶴岡八幡宮大塔

薨棟塔の現存例は皆無であるが、図19は明治の廃仏毀釈の際に破壊された元治元年（1864）撮影とされる方5間「相模鶴岡八幡宮大塔」の写真である³⁵⁾。上下二層とも檜皮葺か柿葺で上層が四隅「薨棟瓦」であることが確認できる。また、同じく方5間の廃仏毀釈で明治に破壊された山城石清水八幡宮宝塔³⁶⁾や、中世に焼亡した祇園社「多宝大塔」も残存する資料から、上層・下層とも「薨棟瓦」であったことが確認できる。しかも、後に触れるように基壇が何れも和様の床板で亀腹基壇なのである。

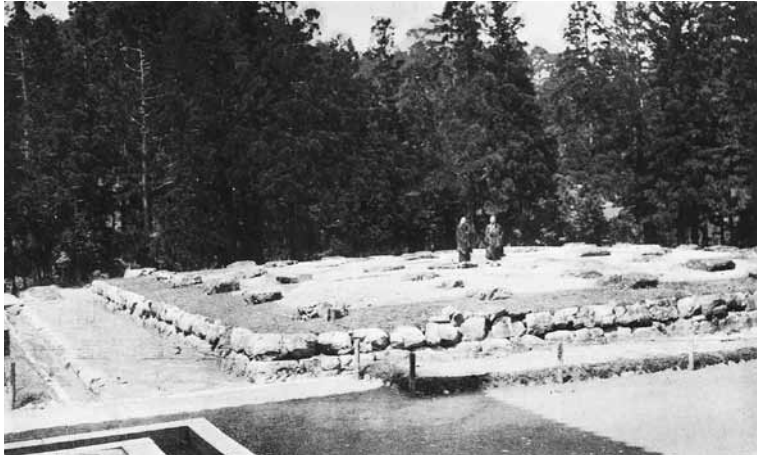
図21 高野山大塔基壇跡

図21は大正十四年（1925）に撮影された、天保十四年（1843）の大火で類焼したまま野晒しになっていた頃の、高野山金剛峯寺根本大塔基壇跡³⁸⁾である（石垣裏込めと中央本体部との色の違いから石垣は修復のために新たに据えられた可能性がある）。この最大級の大塔基壇跡は、昭和十年の鉄筋コンクリートによる再建のため地上から永久に消滅してしまった。

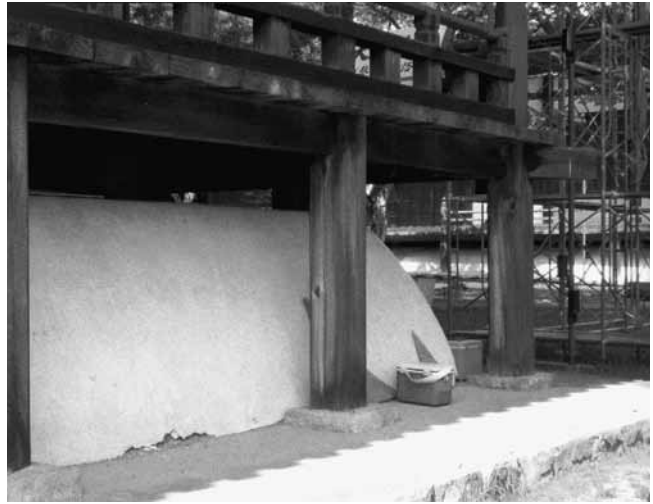
図23 根来寺大塔亀腹

壇である。しかも、高野山大塔復元案には亀腹・檜皮葺にする大正十三年（1924）作成の京都大学工学部建築学科蔵の模型があり、昭和七年の再建で基壇を石垣化粧のコンクリート作りに亀腹から設計変更されたことがわかる⁴¹⁾。しかも、その半分に満たない今日残る唯一の中世の大塔遺構である根来寺大塔（図23）でさえ亀腹高さが2m前後もあるという点である。亀腹上面は単に土を固めただけである。だからこそ調査で「被熱層」しか検出できないのである。

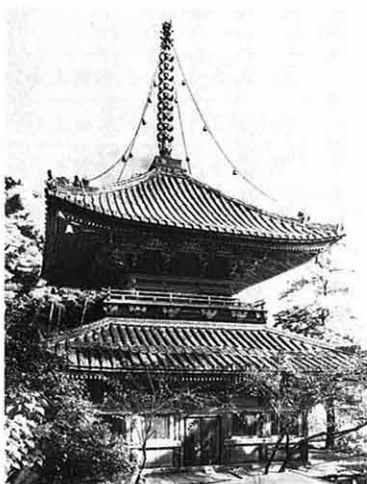
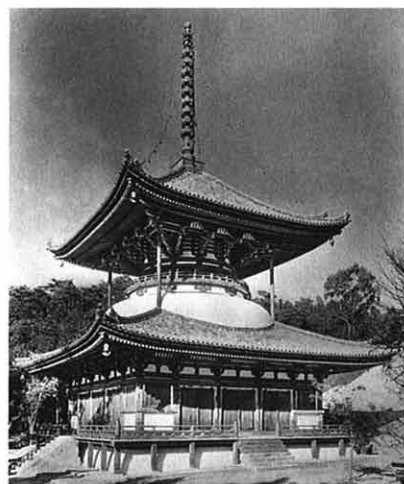
図24 大塔諸図

図24は、濱島正士氏が作成された「大塔諸図」⁴⁴⁾である。また、山岸常人氏は「最澄が計画した近江宝塔院は円仁の時代に惣持院と改め、九世紀中期に胎蔵界五仏を安置する多宝塔が多く建てられています。円仁は天台教団の密教化に多大な貢献をした僧侶ですから、法華経ではなく胎蔵界五仏を安置したことは、まさに台密の形成を反映したものとと言えます。この多宝塔の形態は・・・上下層とも正方形で平面の二重塔でした。初期の天台の多宝塔も、これと同じ形態だったと考えられます。そして実際にも切幡寺（元和四年〈1618〉）に残っています⁴⁵⁾。」と要約された。だから、これらの切幡寺式大塔型式の間数を増やし、上に層を重ねていけば相国寺の七重塔は建つと考えるのである。

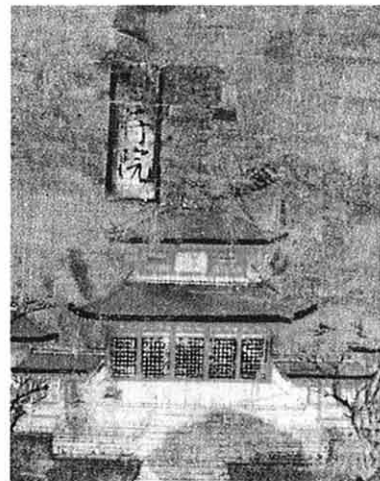
6. 惣持院灌頂指図

5. 比叡山東塔絵図の惣持院

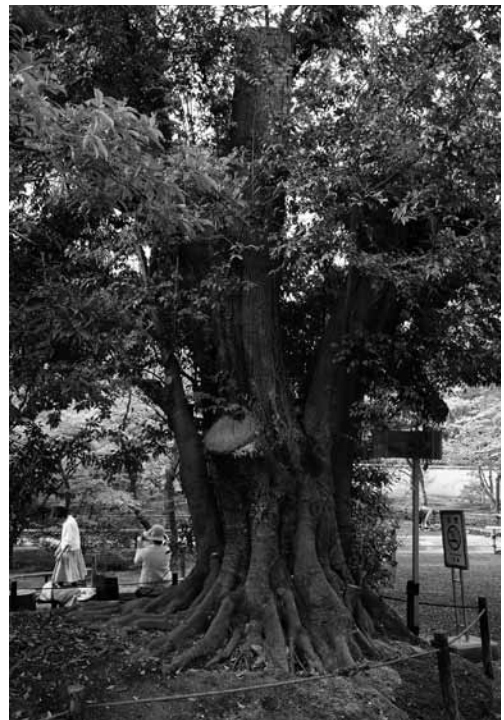
図25は亀腹基壇高まりに立つ樹齢250年以上の「シイ」の巨木である。目測地上1.5mの地点で径約1.5mを測る。基壇の古さがこのシイの樹齢からも確認できる。以上は木曾造園代表の木曾耕一氏のご教示による。

図25 シイの木（木曾耕一氏撮影、北から）

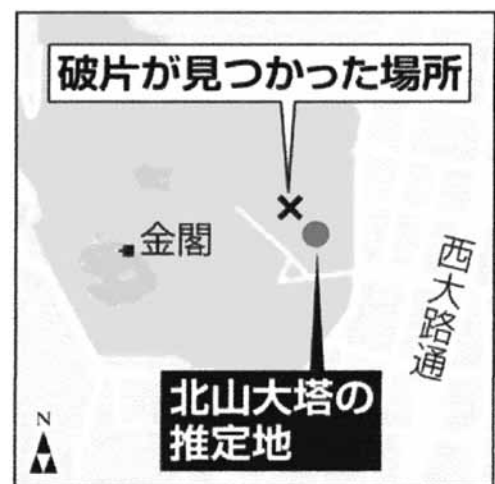
図26 七重塔「北山大塔」の破片が見つかった場所

実は、北山大塔の破片の出土地から南東約20メートルに、塔の推定地とされる場所がある。ここの広さは約40メートル四方で、富島准教授が想定する基壇がほぼすっぽりと埋まる大きさだった。ここまでサイズが近いとは富島准教授も思ってもみなかったという。

本稿提出後、記者発表時の産経新聞のウェブサイト『産経WEST・歴史インサイド』2016年8月12日付け <https://www.sankei.com/west/news/160812/wst1608120005-n5.html> に図26を付した次のような園田和洋記者の注目すべき記事が掲載されていたことを知った。
