北山七重大塔（特別史跡・特別名勝金閣寺庭園内）

土壇（亀腹）毀損問題について

—令和2年度25次調査の問題点—

東 洋一

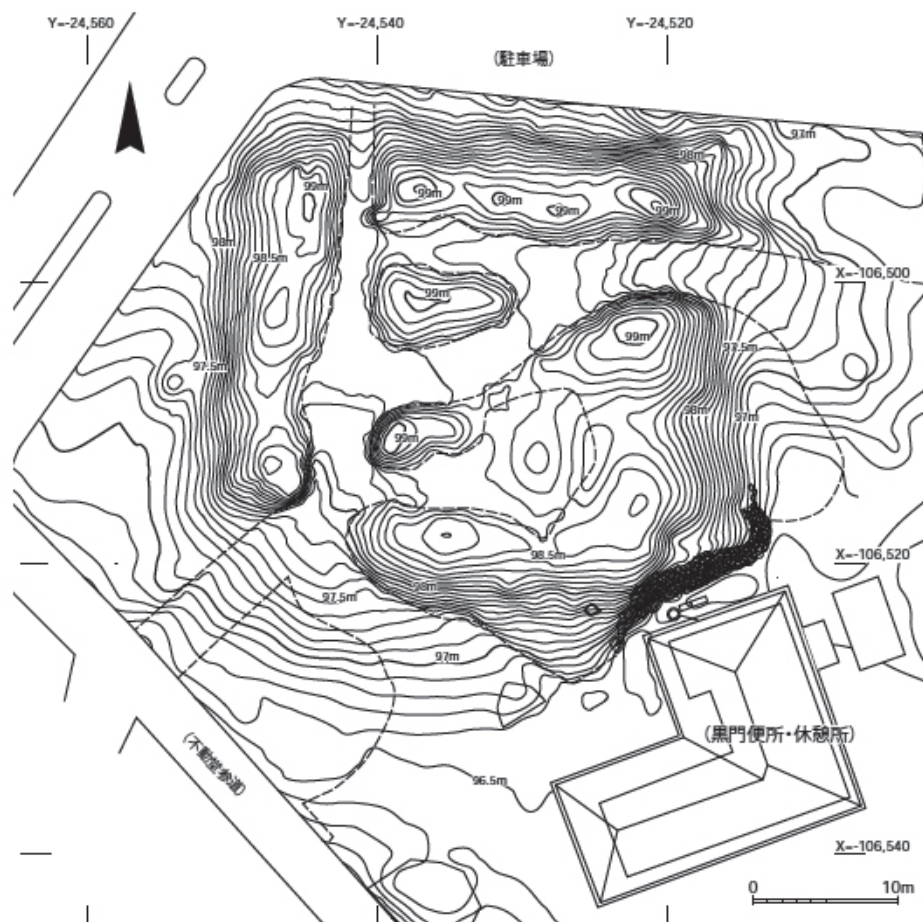
図4 令和2年測量図A

第29図 鹿苑寺(金闍寺)庭園 土壇測量図A (S=1/400 京都府・京都市作図・電子測量)

③は、園路・広場等が破線で囲われ、その中が低く平らに正確に表現されている測量図(図4)によって大塔土壇の正確な規模と毀損された部分が、以前に存在した測量図との比較・照合によって浮かび上がらせる事を可能にする道を開いた点である。

報告書によれば土壇は「全般に中世以降の地形変化が進んでいるが、平面形態は整美な正方形で、規模は、仮に北辺を等高線の97.5m、南辺97.0m、東辺96.9m、西辺97.1mラインとすると一辺約40mの正方形となり、主軸は座標北からわずかに東に振る丁寧な測量と設計の元で施工された土壇と考えられる。また、現況の土壇再上面の標高は99mである。土壇裾をどの等高線と捉えるかで高低差は変動するが、現況地形では概ね2m程度の高さがある。」(p 46)と正確に報告している。

④ 土壇の測量図には今回の令和2年の園路等によって凹んで平らにされた部分を「点線」で表した、等高線1cm間隔の「土壇測量図A」（図4）の他に、昭和63年（1988年）に金閣寺が作成した、大スケールである1：200の等高線が50cm間隔である金閣寺蔵「土壇測量図」（図5）がある。ここで注目したいのはこの図には土壇上には園路等が一切描かれていない点である。即ち、昭和63年段階では園路はまだなかったとすることができるであろう。

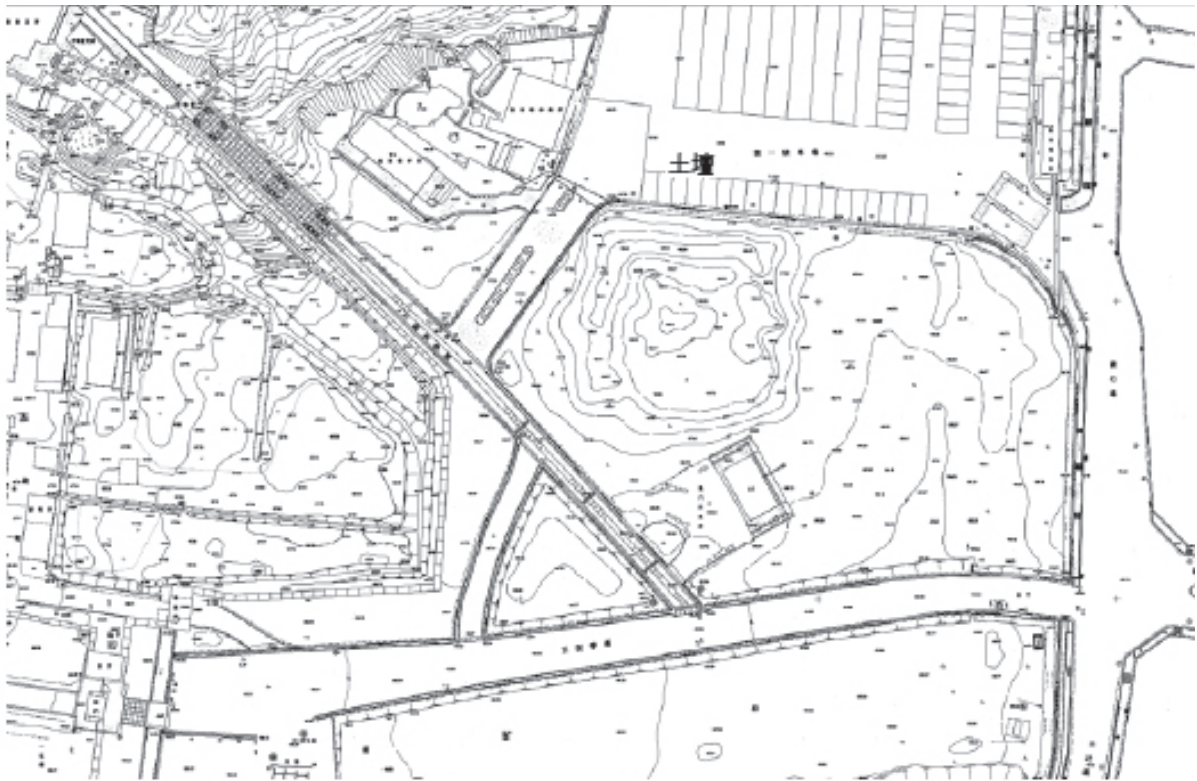
図5 昭和63年測量図B

第31図 鹿苑寺（金閣寺）庭園 土壇測量図B（部分）（原図縮尺200分の1・鹿苑寺所蔵）

たものと判断」（p 49）された測量図である。この図にも園路等は全く描かれていない点に注目されたい。

『25次調査報告書』は一貫して金閣寺作成の「測量図Bは境内の建物や通路は詳細かつ正確に描写するものの、土壇の地形把握はやや粗く、微細な地形が表現されていない箇所があると考えられる」（p 65）として、測量図Bを考察対象から外そうとする。換言すれば測量図Bを意図的に無視して論が立てられていると言っても過言ではないのである。確かに測量図Bは50cm間隔の等高線で描かれており、30cm間隔の測量図Cや10cm間隔の測量図Aに較べて粗いのは分かりきったことである。むしろの「測量図A・B合成」を作成するのであれば、測量図B・Cの合成図を先に作成すべきだったのである。B・Cは図を見ても分かることだが、園路や広場が描かれていないという一番重要な要素が共通している。測量図Bが「微細な地形が表現されていない箇所がある」にしても、それほど違いがあるわけではない。問題を解く鍵は何故、園路や広場が描かれていない測量図B・Cの合成図を作成しなかったのかである。私は3点の実測図の違いは土地変遷の違いであり、実測図が粗いか細かいかの差の問題ではないと考える。なぜならB・Cは「近似」であるが、測量図Aだけは園路や広場になった部分だけ掘り下げられており、とても「近似」とはいえないからである。測量図Bとの比較を避けるところに、この報告書の欺瞞と詭弁があると考えている。3つの実測図を比較すれば、三種の図面の内令和2年の測量図Aが通路・広場等によって測量図B・Cより変化が一番多いことは明白である。この点を押さえることが、ここでの議論で肝要なことなの

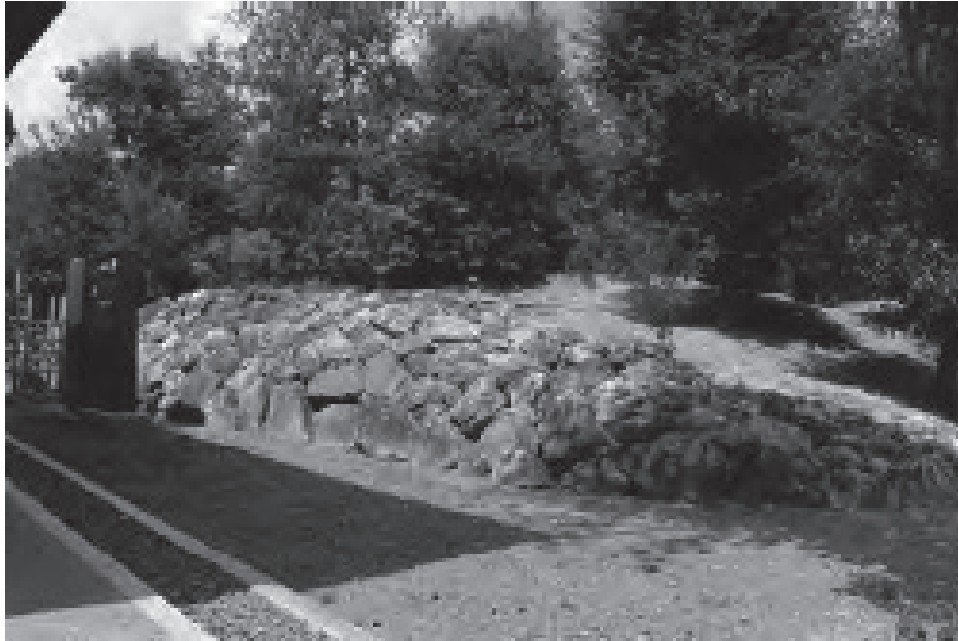
図7 土壇石垣部

第34図 第1トレンチa区 調査着手前（南東から・令和2年（2020）8月26日）

常、石材を積み上げて築造した工作物を『石積』あるいは『石垣』と称する（文化庁文化財記念物課2014）が、土壇南東部の構造物は、石材が積まれるのではなく、傾斜に敷き並べられる構造であった。したがって、上記の『石積』、『石垣』の定義には該当しないと判断される。むしろ、弥生時代の『貼石墓』と近い構造であるため、本稿ではこの遺構を『貼石』と称する」（p 69）とする。即ち、文化庁の定義に反して、強引に定義を「貼石」に変更し、石垣・石積ではないとするのである。

しかし、（図7）を見ても分かるようにこれは石垣以外の何物でもなく、これは日本語の定義・常識を覆すものである。なぜなら石を並べたものが石列であり、その上に石を積み上げたものが石垣に他ならないからである。この写真にあるように天端の一部が下の石に負荷をかけない『貼石』になっているに過ぎない。従って、これは文化庁文化財記念物課の定義で十分なのである。何故このようなことを強引に定義替えるかと言えば、それは該当部分が毀損によって石垣にされたのではないとするための論理的強制によって、あくまでも構造に関係のない置き石や貼り石の類にしたいためなのである。果たして施工業者は「弥生時代の『貼石墓』」を想定して施工したのだろうか。

しかも、本文では「石垣の築造とされた行為は、土壇東北部にある高さ約2m、延長約16mの範囲にわたって一抱えほどの石を敷並べた行為である。本来、石垣とは不同沈下を防ぐために基底部分を揃え、崩壊しないように荷重のバランスを考えて石材を据え付け、積み上げていくものであり、石材の後方には排水や崩落防止のために裏込めを、石材相互の隙間には間詰石を詰めていく。」と知ったような説教が続く。しかも驚くべきは更に続けて「しかしながら、今回指摘された行為は、

基底部の不同沈下対策工事がなされているわけでもなく、荷重を考慮して石材が据えられているわけでもなく、裏込めと呼べるほどのものも詰められておらず、後述する盛土の流出を抑えるために盛土の表面に石を貼り並べたものであり、土壇を削って据えたものでないことが明らかになった。」(p 66)とする。こんなことを報告書でくどくど書く必要があるのだろうか？換言すれば石垣の定義を自分勝手に作り出し、それに該当しないから石垣ではないと断言したいための unnecessary 記述である。なぜなら近世の城郭の石垣や「弥生時代の『貼石墓』」の概念を今回の石垣に当て嵌め「土壇を削って据えたものでない」ことに無理矢理したいための無意味な記述だからである。

「盛土の流出を抑えるために」石垣が築かれても何ら不都合はないはずである。これらの報告書に unnecessary 回りくどい文言は学問的調査を行ったように見せかけるレトリックであると私は考える。何故ならいずれにせよ毀損はあったのだし、無申請で石垣にせよ貼り石にせよを積み上げた事実が明るみに出されて、文化財保護法に抵触する可能性が明らかとなったからである。

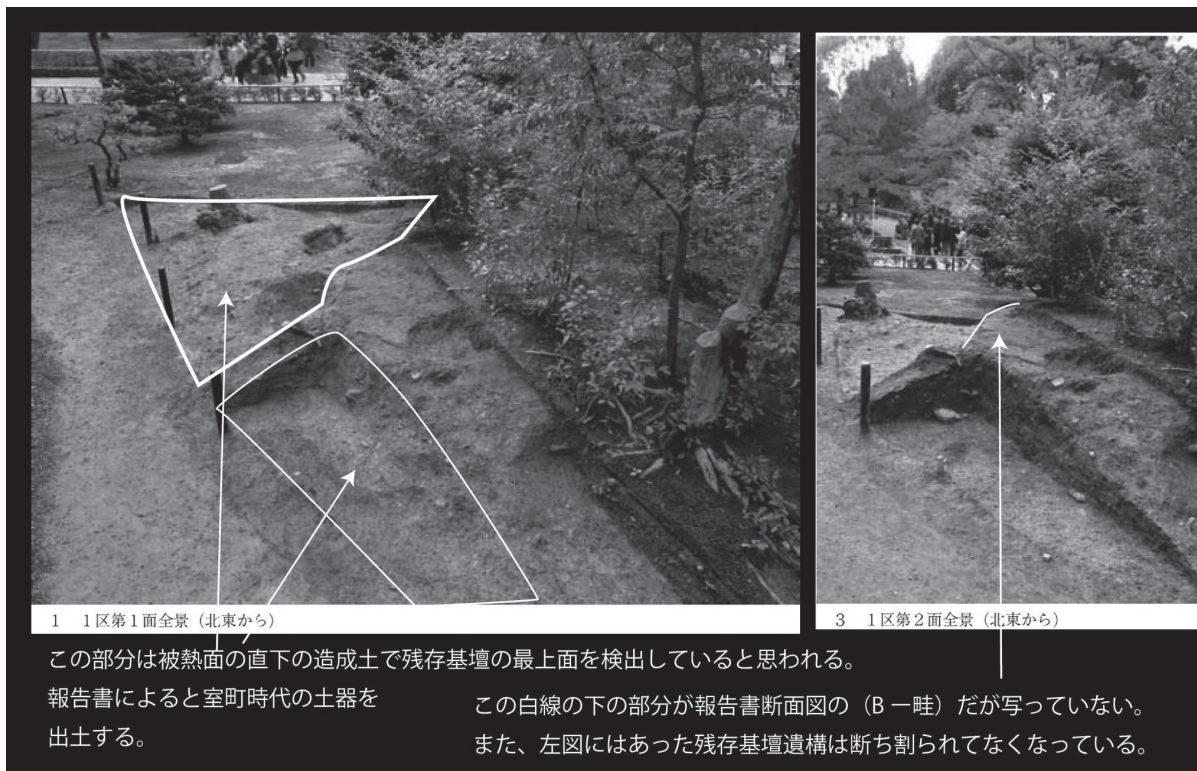
図9 16次調査第1区及び新出氏による解説

そうではなくて16次調査で土壇を検出した第1面で保存されるべきであり、金閣寺に付度してスロープが設置されることとなる、第2面まで深く掘り切って、土壇を毀損した16次調査方法自体が問題とされなければならないのであると考える。図9は『16次調査報告書』から作成された新出高久氏のFacebookに投稿された2020年10月19日『鹿苑寺境内黒門横土壇についての考察(5)』にある図である(<https://www.facebook.com/photo?fbid=2907611849344881&set=pcb.2907612386011494>)。ここは特別史跡・特別名勝指定内であり、保護を前提に丁寧な調査が望まれるべきなのである。これは若し仮に土壇遺構の断面を確認したいのならば、第1面で断ち割を入れれば済むことであり、全く不必要で必然性のない金閣寺が申請した「仮設通路」の為に切土が発生する第2面まで掘り下げたことは北山大塔土壇という重要遺構を毀損したことになる。しかし、そのことについては今回の報告書では一言も触れないのである。いつから我々の指摘に対して第2面が「適切に保存されているかを確認すること」が再調査の「主目的」になったのだろうか？論点のすり替えである。

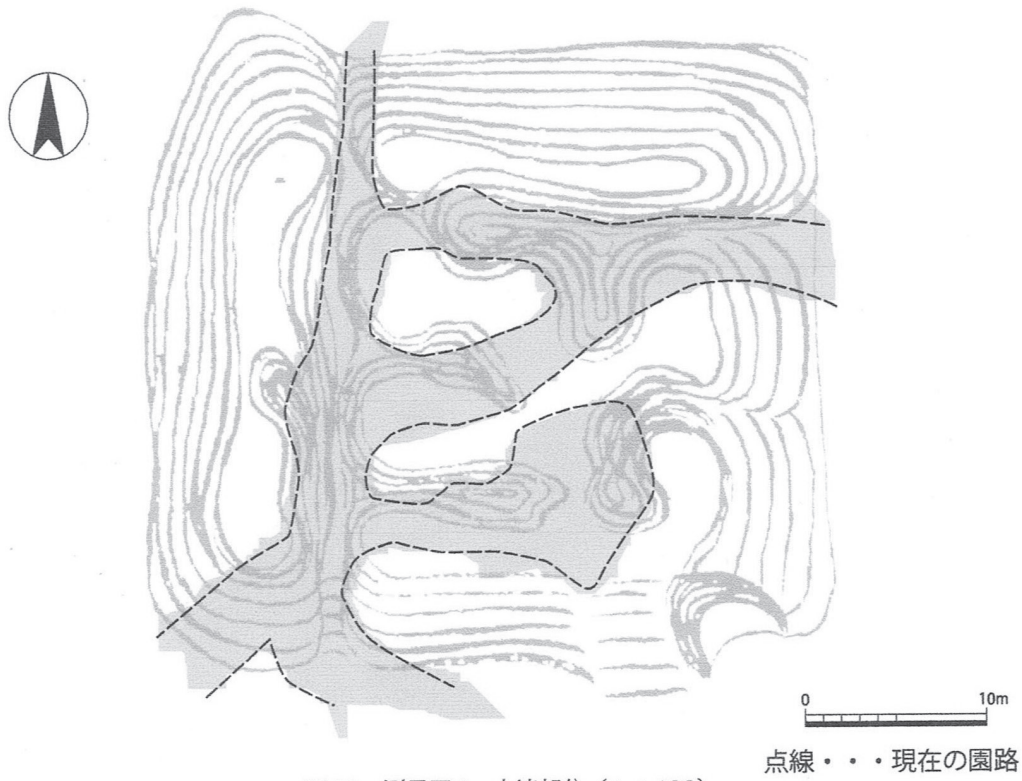
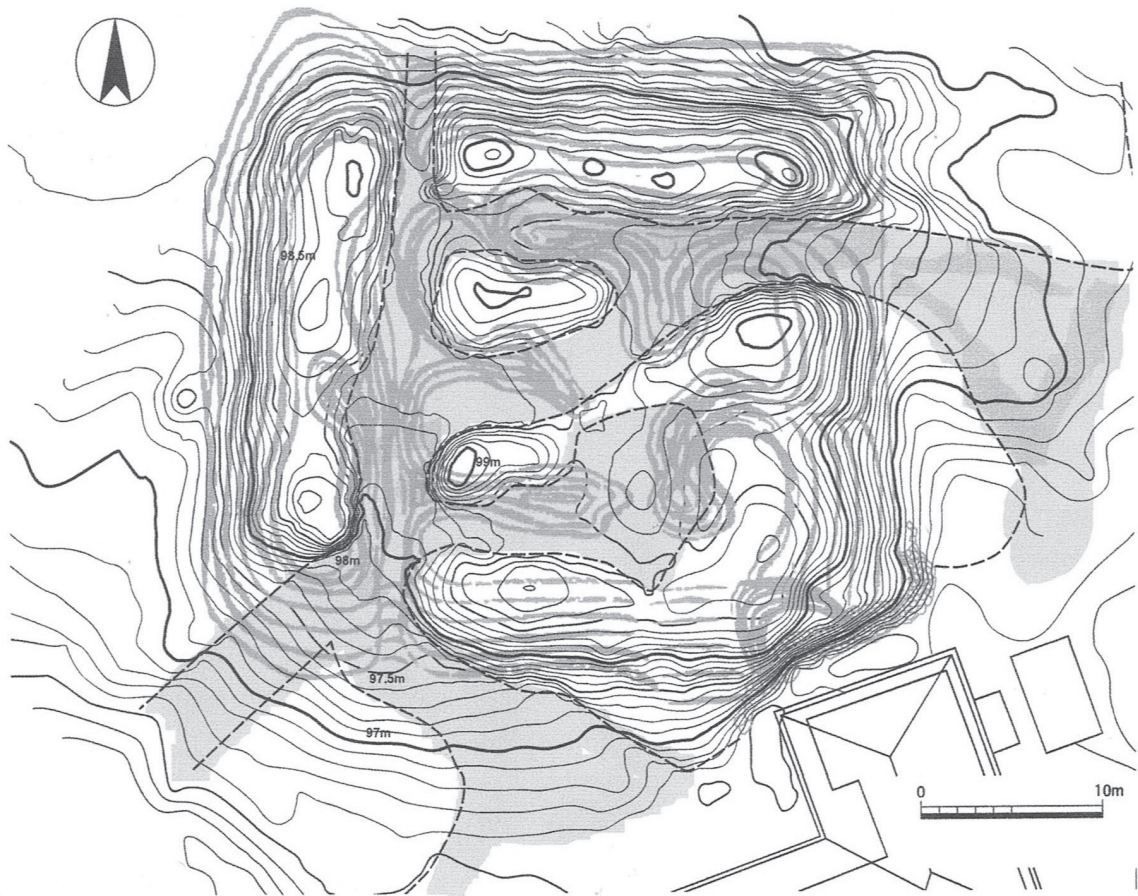
図10 土壇測量図 (トーンは筆者加筆)

戦前の図2の土壇部分だけをクローズアップした報告書p64の図28（図10上）「土壇測量図C」（この図には丁寧にも「点線・・・現在の園路」が付加されている。読者には特に私がグレーに塗った「現在の園路」となる点線内と点線内部に出張った最高位の等高線に注目願います。そこが掘削された部分だからである）は、恐らく平板測量で土壇だけを測量したものを1:1,000の縮小図である金閣寺境内図に、縮小して移し替えて描かれたものと考えられる。但し、無理な縮小によって鉛筆による線が重複して見づらくなっている点が難点である。

この図は『25次調査報告書』で明らかにされたように「尺貫法」で描かれたとされており、「測量図C」の土壇部は土壇の四周に6本～8本の等高線が巡るように描かれている（一部線が重複）。このことから等高線の間隔は尺貫法の1尺=30cmと考えられ、土壇の高さは2m以上（ $0.3\text{m} \times 6\text{m} = 1.8\text{m} \sim 0.3\text{m} \times 8\text{m} = 2.4\text{m}$ ）の範囲内であったと考えられる。

図28 測量図C 土壇部分 (1:400)

図29 測量図A・C 合成 (黒・測量図A 赤・測量図C, 1:400)

さて、本題に戻ろう。「測量図C」の最上級の等高線から等高線上面は平らに表現されていて、私が礎石抜き取り穴と考えている一定の規則性を持って穿たれた深い凹みや、それを縦横につないで礎石抜き取り穴に溜まった水を排水する深い谷状の溝が、平場を切って平坦部各所に描かれている。

このことから『25次調査報告書』は「測量図A、Cの比較から、土壇正面に現存する通路や広場の位置は測量図Cの段階に既に存在した起伏の凹部に形成されていたことも看取される」とし、「土壇上面の通路、広場は、基本的に土壇上面の起伏を利用して作られており、顕著な地形改変は受けていないようである」（P 65）と断定し、さも戦前から現在までのこの間に変化がなく、毀損等が無かったかのように装うのである。これは欺瞞以外の何物でもないのである。「ようである」は単なる感想に過ぎないのであって、これを結論に持ち込むこと自体ナンセンスであろう。

更に問題なのは本稿で図10上とした（図28）の解説である。「既存園路は、平成28年現状変更申請時に土壇上に存在した『既存広場』『既存通路』『既存園路』をまとめた申請図面上の呼称である。問題はこれが無許可で土壇を削って作られたものなのかどうかであるが、少なくとも昭和10年（1935年）以前で、大正11年（1922年）から昭和5年（1930年）の間におおむね限定することが可能である測量図Cに描かれた土壇部分の等高線の谷部分と、これらの施設の位置が概ね一致すること（図28）から、測量図C時点の旧地形を利用して園路の体裁が整えられたものと考え。」（p 67）と勝手に総括して、毀損がさもなかったかのように平然と結論づける。しかし、それでは

に形成されていた」とするが、そこは図10上から見ても理解できるように谷状に凹んでおり、そのままでは幅を広げてフラットにしない限り観光客のための通路機能を果たせないことは小学生でも分かることである。この点を無視して「測量図Cに描かれた土壇部分の等高線の谷部分と、これらの施設の位置が概ね一致すること（図28）から、測量図C時点の旧地形を利用して園路の体裁が整えられたものと考え。」と断定する。再び聞く。インバウンド以前にこれらの「既存通路」等が何の目的で設けられていたのかという問いに答えるべきである。

このことは『25次調査報告書』に収録された図10下「図29測量図A・C合成図」令和2年図29の点線内部の等高線の違いを見ても看取できるところである。この等高線の差が削平された土量である。これだけ明白な毀損の状態を示す図を私は知らない。ところが『25次調査報告書』では、「測量図Cの土壇上面には複数の起伏が存在し、起伏の形状は令和2年作図測量図Aと近似した地形であることが判明した」（p 65）ということで済みますのである。これは全くのすり替えである。この点を測量図Aと測量図Cとが「近似した地形」とであると言いくるめて、戦前から「近似」であるから、毀損はなかったとする論法なのである。これは「近似」の意味を拡大解釈した詭弁であり戦前の測量図と令和の測量図を「近似」と言うことにして、近年の園路・広場による毀損を隠蔽するためである。これは論理の飛躍であり、毀損という事実を誤魔化すための無花果の葉でしかないのである。そのことは図10でも違いは誰にでも分かるであろう。読者を図面上で、さも客観的に論証したように見せかけているだけで、実は読者を煙に巻いているだけなのである。令和2年の測量図Aは道や広場になったところが等高線で平らに表現されているのであり、そこが測量図B・Cのように高かったわけではない。問題は「近似」であるかどうかではなく毀損があったかなかったかが問題だった筈である。

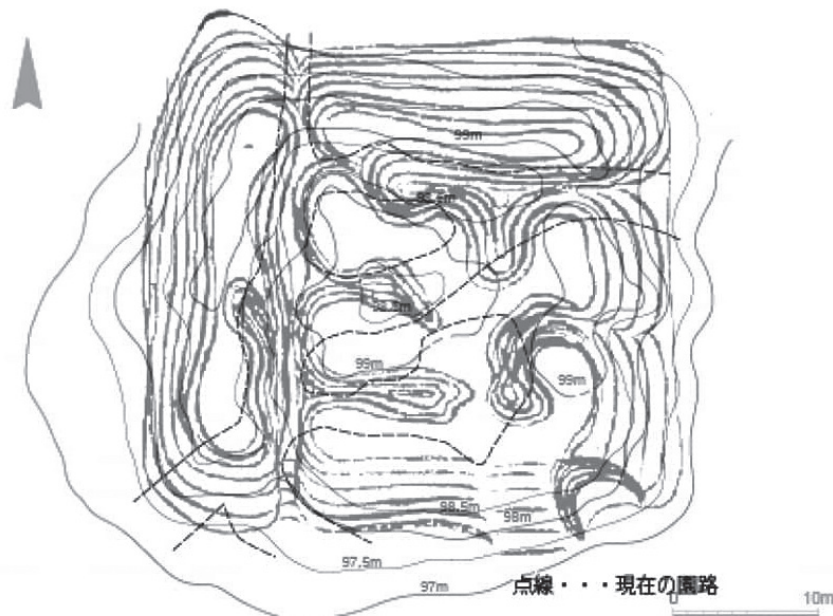
昭和63年・昭和25年以前作図 土壇測量図 合成図（第9・11図）

その点、測量図Aを除いて、測量図B・Cともに大きな違いはないのである。図13は2020年10月30日流山市立博物館の鈴木徹氏作成『推定北山大塔跡「昭和63年・昭和25年以前作図土壇測量図合成図」—上面中央部の“くぼみ”について』に収められた「昭和63年・昭和25年以前作図土壇測量図 合成図（第9・11図）」である。鈴木氏によれば、その図の解説文にあるように「思う以上に近似していたことが解る」のである（<https://www.facebook.com/osumo.chan/posts/3274047486041157>）。

京都府教育庁文化財保護課 2020『特別史跡・特別名勝 鹿苑寺（金閣寺）庭園 第21次調査概要』所収の挿図を合成して作成。

なお、昭和63年図（第9図）には、原図に記されたレベリング値と当時の現地観察の証言から、土壇中央・最内の標高98.5mコンターラインのやや外側に描かれるべき99.0mコンターラインが欠落していることが判明した。

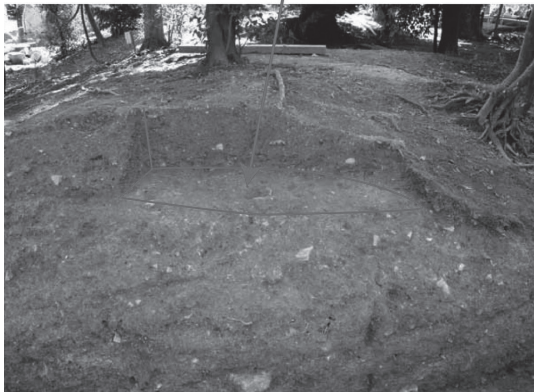
図17 新出氏作成第3区

文化庁主導の再調査なるものが、最も毀損が著しい部分を調査対象から除外したのは金閣寺への忖度であろう。図17は新出高久氏が『16次報告書』から作成された「第3区」毀損状況を示す2020年10月19日Facebookへの御投稿『鹿苑寺境内黒門横土壇についての考察（4）』からの図で

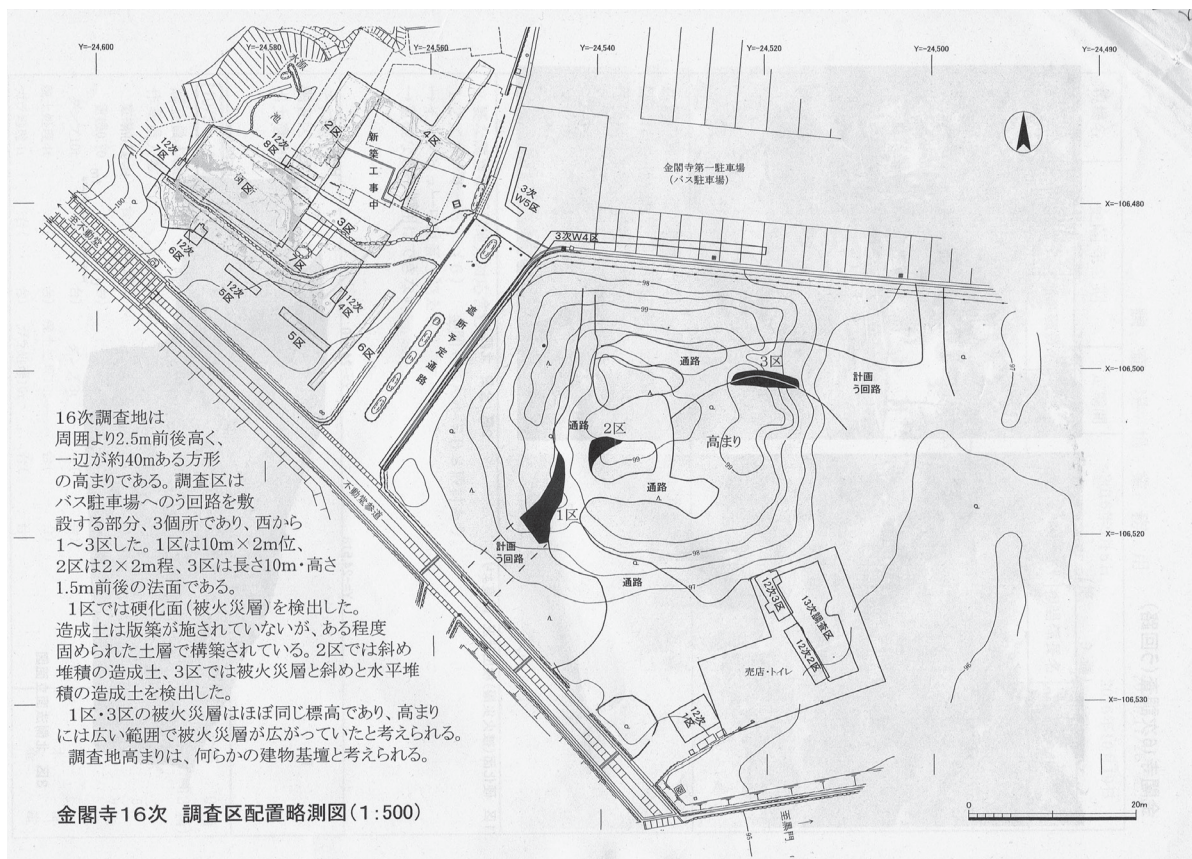
図19 調査部会議資料

付の「調査現場業務用報告」(図19)では、調査担当者は、「1区では硬化面(被火災層)、3区では被火災層を検出した。両者はほぼ同じ標高である。造成は版築が施されていないが、ある程度固められた土層で構築されている」としている。この段階で「固められた土層」としたものが、『16次調査報告書』では、逆に「密な堆積ではなく、締まった土質でもない」としたその間の不透明な過程が、厳しく問われる事となる。また、この図19を見ても理解できるように、それは昭和63年測量図に園路・広場等を線で範囲を示しただけで、園路等線内の範囲内には旧等高線が残っており、「切り通し」等を描いた等高線等は表現されていない略図である。しかし、この略図からも前記と同じことがいえるのであって、この図の点線内は実際は園路等で掘り下げられているはずであるのに、旧等高線が点線内に描かれていることによって、逆に毀損された箇所が明白に示され
