# 古墳時代の土器転用カマド

## —京都市西京極遺跡の事例—

柏田 有香

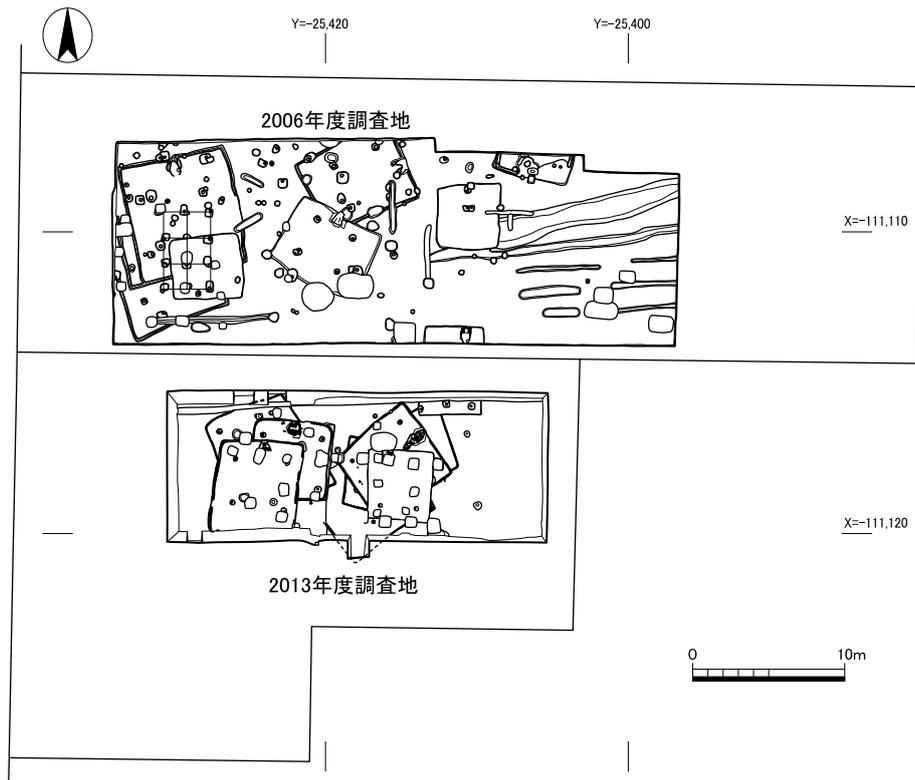
図2 2006・2013年度平面図（5世紀中葉から8世紀中葉）（1：500）

2013年度に遺跡中央南寄りで実施した調査<sup>3)</sup>では、古墳時代中期から後期の竪穴建物8棟、奈良時代の竪穴建物2棟、掘立柱建物2棟などを検出した。2006年度には北隣接地でも調査を実施しており<sup>4)</sup>、同様に古墳時代中期から後期の竪穴建物や奈良時代の竪穴建物・掘立柱建物などを検出している。両調査地付近が古墳時代中後期と奈良時代においては、集落の中心域であったと考えられる。

両調査で検出した竪穴建物の中で最も古いと考えられるのは5世紀中葉頃のもので、合わせて6棟の竪穴建物が

見つかっている。この時期の竪穴建物にはカマドは確認できない。次いで、5世紀後葉の竪穴建物が3棟見つかっている。そのうち2013年度調査で見つかった1棟（図3の竪穴建物131）は、建物の隅でカマドが検出された。このカマドからはTK23型式<sup>5)</sup>の須恵器が出土している。出現期のカマドは住居隅部に配置され、その後壁面中央へ移り変わるという例が山背地域や摂津地域で確認されており、同様の傾向といえる。その後、6世紀前葉には4棟の竪穴建物が構築され、そのうち3棟の壁面中央でカマドを検出している。その中の竪穴建物81のカマドが次節で詳述する土器転用カマドである。続く6世紀中葉から後葉にも4棟の竪穴建物が構築され、4棟ともに壁面中央でカマドを検出した。その中の竪穴建物115も土器転用カマドをもつ。

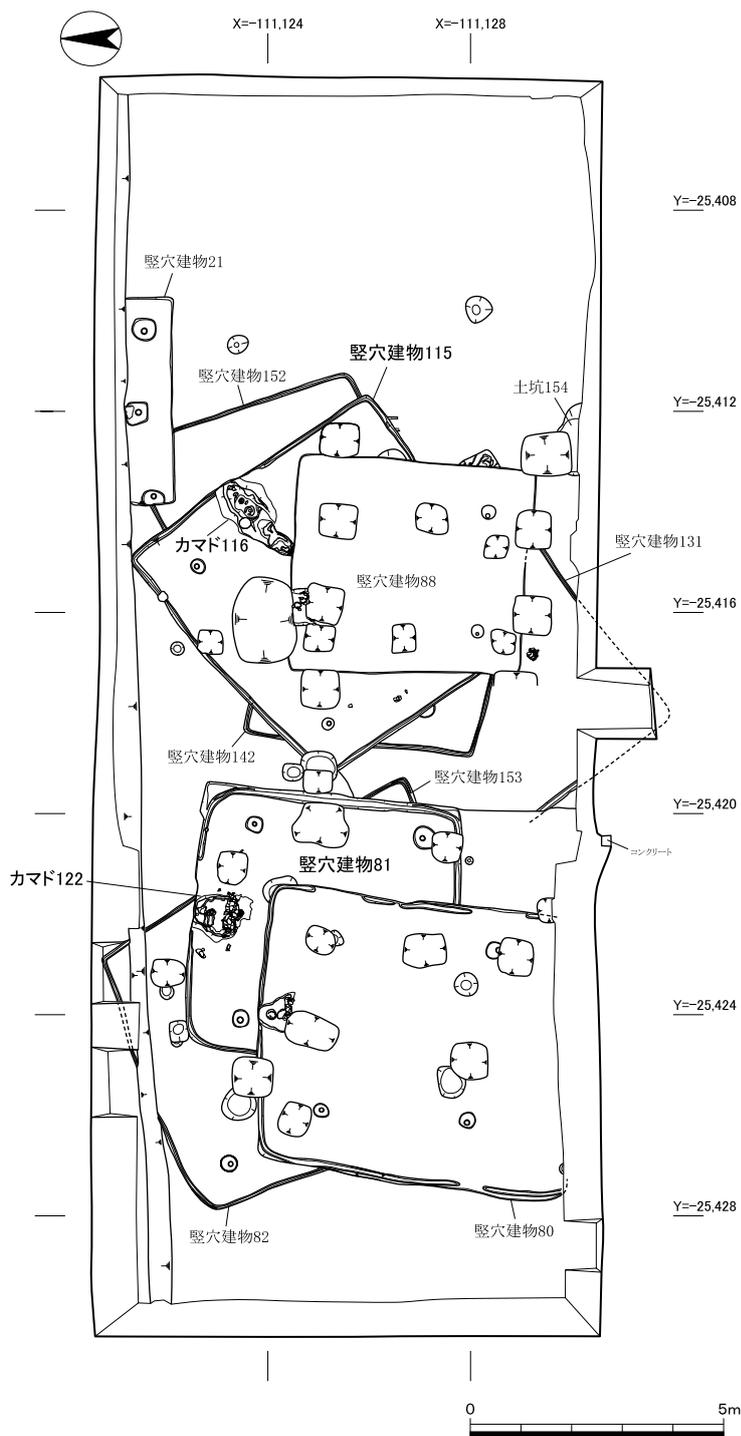
図3 2013年度調査平面図(5世紀中葉から8世紀中葉)(1:150)

竪穴建物81は、調査区西寄りで検出した。平面隅丸方形で、一辺の長さは約5.0mある。検出面から床面までの深さは0.1~0.2mあり、床面直上からTK10型式の須恵器杯身が出土した。北辺壁際中央でカマド122を検出した(図3・4)。平面形は馬蹄形を呈する。基底部の最大幅は約0.95

竪穴建物115は、調査区東寄りで検出した。平面方形で、一辺の長さは5.0～5.8mある。検出面から床面までの深さは0.1～0.15mある。埋土からTK10型式の須恵器杯蓋とTK43型式の杯身が出土した。北東辺壁際中央やや北寄りでカマド116を検出した。平面形は馬蹄形を呈する。基底部の最大幅は約0.9m、長さ約1.2m、残存高は最大約0.2mある。図7の断面図3・4層は崩落したカマドの天井土で、4層は天井土内側部分でカマド使用時に被熱して変色する。5層は灰や焼土の混じる床土で、表面は被熱により赤変し固く締まる(5'層)。6層はカマド構築土、西側の袖部からは土師器長胴甕の下半部が正置の状態で出土した。検出面では据え付けのための掘形は

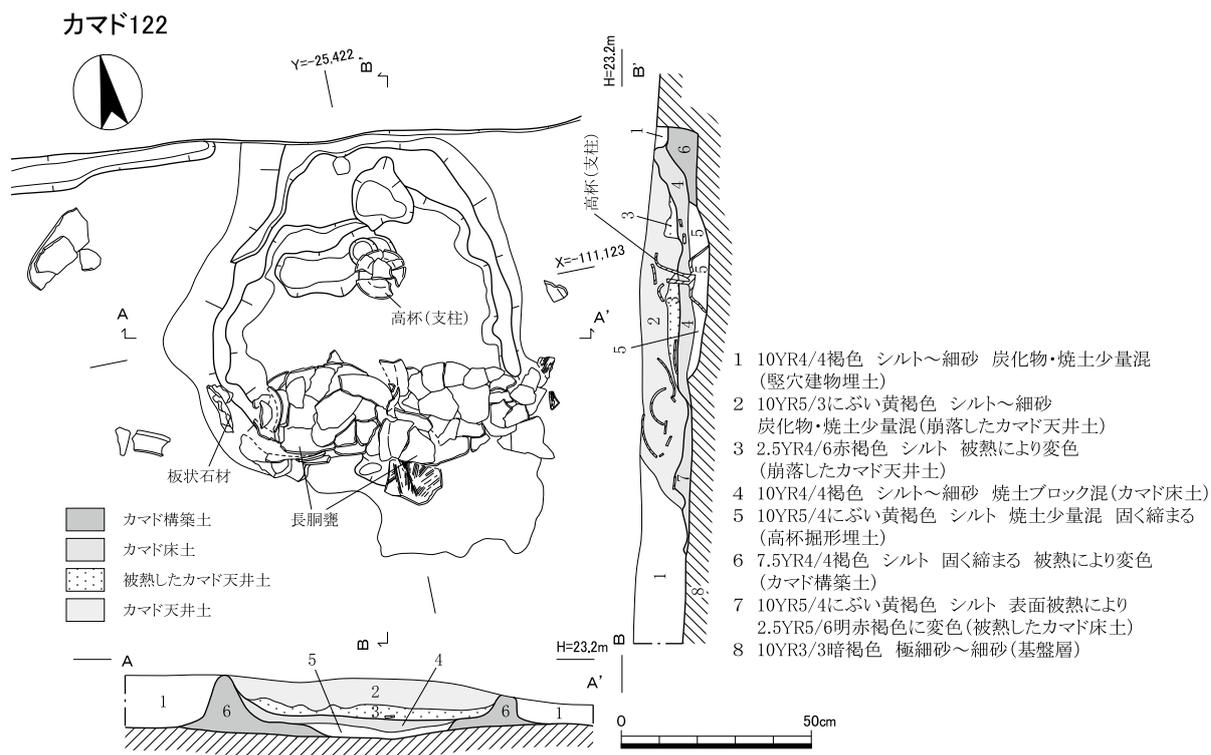
図4 カマド122実測図(1:20)

m、長さ約1.1m、残存高は最大約0.15m。平面検出時には2個体の甕がカマド主軸と直交する向きで横倒しになって焚口をふさいでいるように見えたため、カマド廃絶時の儀礼的なものではないかと想定し、断面を残して掘り下げを進めた。図4の断面図2層は均質で固くしまる崩落したカマドの天井土と考えられる。焚口部の甕2個体は完全にこの2層と一体となって拉げており、崩落後に置かれたものではないことが判明した。東側の甕はほぼ完形、西側の甕は体部下半のみで、底部が東側甕の口縁部に差し込まれた状態であった。その下の3層はカマド天井土の内側の部分と考えられ、カマド使用時の被熱で変色するが基本的には2層と同一層と考えられる。4層上面がカマド機能時の燃焼面であり、床土である4・7層は焼土ブロックが混じる土で、表面は被熱により赤変し固く締まる。4層下部の5層は、土師器高杯据え付けのための掘形埋土で、中央に高杯が逆さに据えられる。6層はカマド構築土で西側の袖部からはホルンフェルスの板状石材

が立った状態で出土した。この石材は基部が約7cm竪穴建物の床面に刺さっていた。

カマド122は、カマド燃焼部中央となる部分を掘りくぼめ、支柱とする土師器高杯を逆さにして埋める。その後、焼土ブロックを混ぜた土でカマド床を貼る。焼土ブロックを混ぜるのは湿気を嫌うためと考えられる。カマド本体は、袖部に板状石材を地面に突き刺して芯材とし、それに粘土を巻き付けて構築する。天井部は完形に近い土師器長胴甕と上半を打ち欠いた土師器長胴甕を組み合わせ合わせて粘土を巻き付け架構する。土師器長胴甕は出土時には土圧で割れており、内部には土は詰まっておらず、空洞のまま埋め込まれたと考えられる。東側の甕は外面下半2/3まで煤が付着し、西側の甕底部にも煤が付着することから鍋として使用したのち転用されたものであることが明らかである。

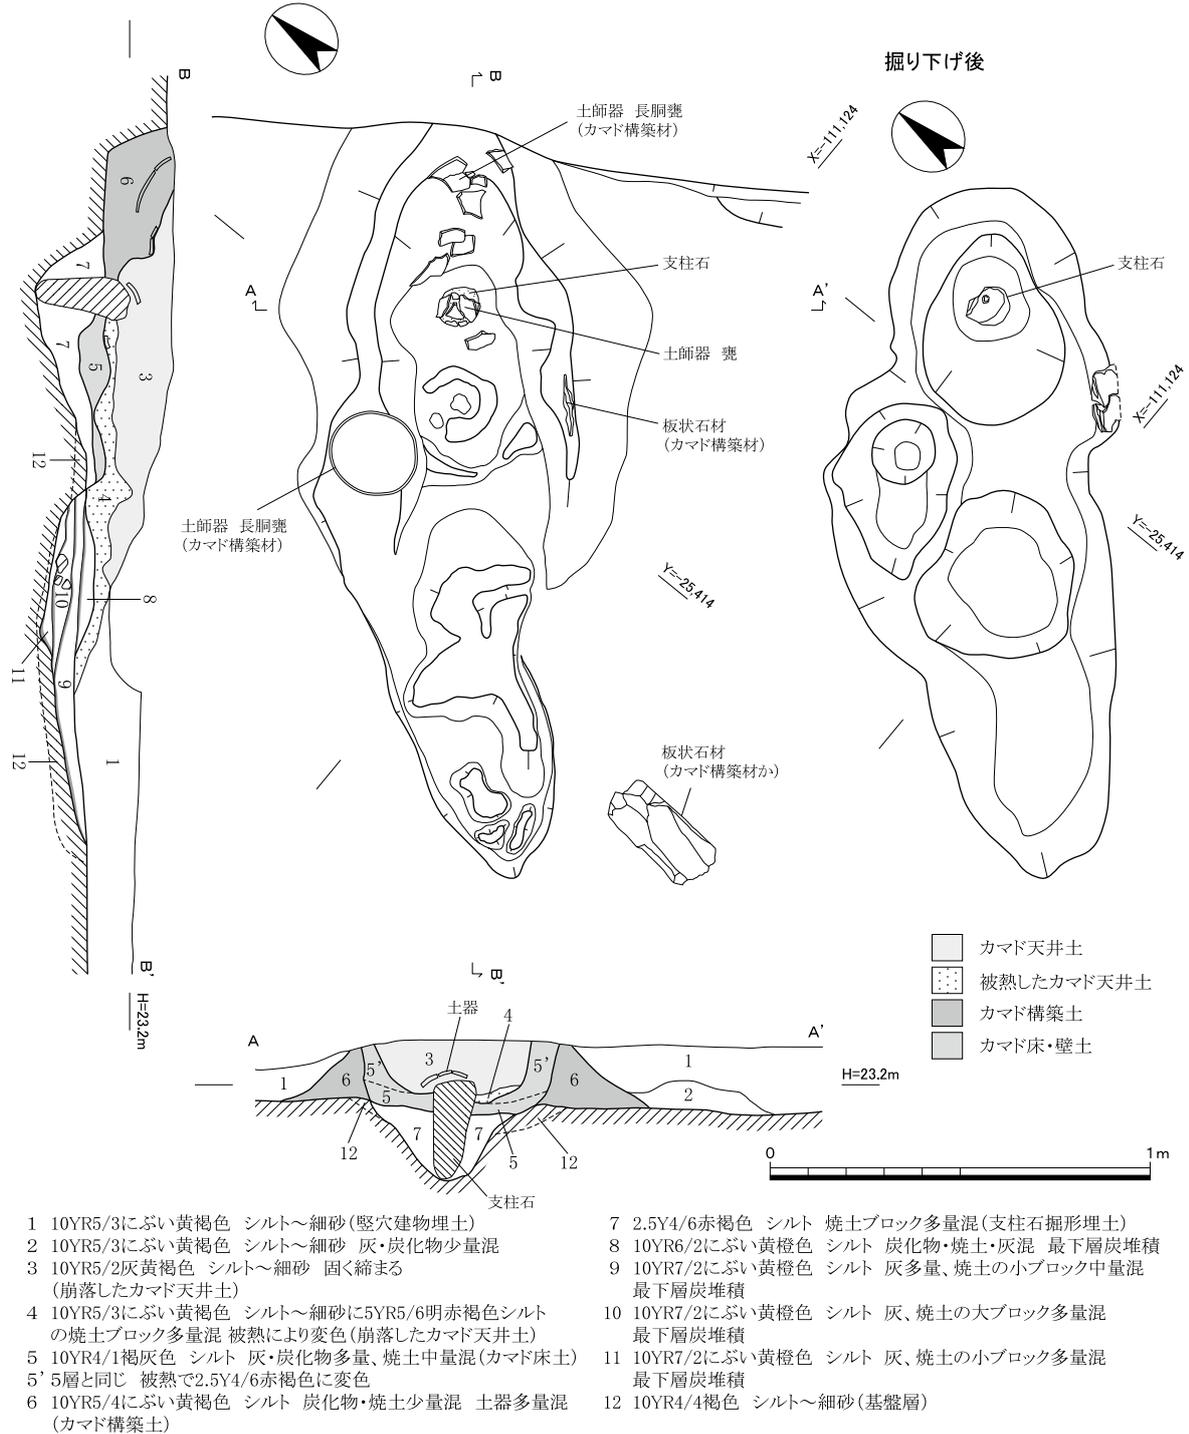
図7 カマド116実測図(1:20)

確認できず、内部に構築土と同じ固く締まる土が詰まる。カマド奥壁の構築土中からも土師器長胴甕の破片が出土した。東側の袖部からは、ホルンフェルスの板状石材が立った状態で出土した。基部が約8cm堅穴建物の床面に刺さっていた。7層は棒状の砂岩据え付けのための掘形埋土である。棒状の砂岩が立てて埋められ、さらに土師器甕が被せられていた。砂岩の頂部は被熱により円形に剥離するため、土師器甕はカマドを一定使用したのちに被せられたものであろう。カマド南側に堆積する8～11層はカマドから掻き出した炭と灰の堆積層と考えられる。

カマド116は、カマドとする部分を全体的に浅く掘り下げ、さらに燃焼部を掘りくぼめて、支柱とする棒状の砂岩を立てて埋める。その後、カマド122と同様に焼土ブロックを混ぜた土で床を貼る。支柱石には、のちに土師器甕が被せられる。これはカマドにかける甕との高さを調節する意図があったのではないかと推測する。カマド本体は、東袖部は板状石材を地面に突き刺し、西袖部は土師器長胴甕の下半部を正置に埋めて芯材とし、粘土を巻き付けて構築する。こちらはカマドの基底となる部分であり重量が必要なため甕内部にも土を詰め、甕外面には煤が付着することから転用である。

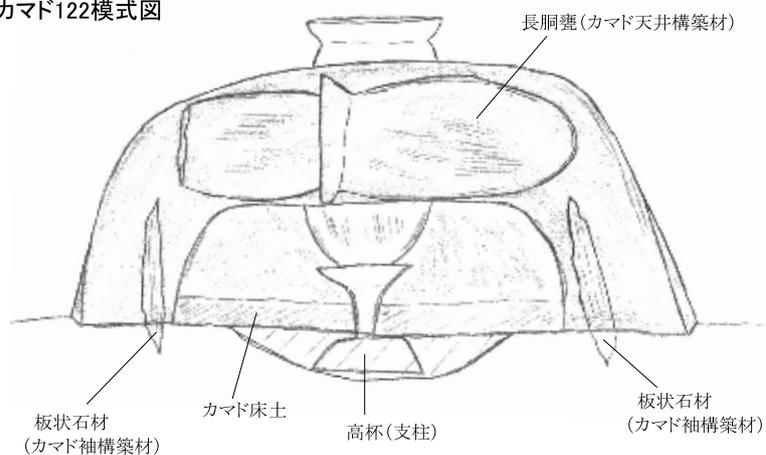
カマド122模式図

土師器長胴甕や板状石材を芯材に用いることで、構築作業を省力化するとともに、カマドの規模を大きくすることができたと考えられる。さらには、内部が空洞の土師器甕を天井に埋め込むことで、天井部分を軽くし、崩落を防ぐ効果が得られたと推測される。また、カマド使用時に熱を受ける支柱には熱に強い砂岩を用い、直接熱を受けない芯材には熱には弱い板状に加工しやすいフホルンフェルスを用いるという石材の選択を行うなど、高度な知識と技術により構築されたカマドであると言えよう。

上記をもとに2つのカマドの模式図を作成した(図8)。
