関西考古学の日 2012

「聖武と桓武の宮都」資料

平城宮 ーその基本構造と変遷ー

恭仁宮跡の調査

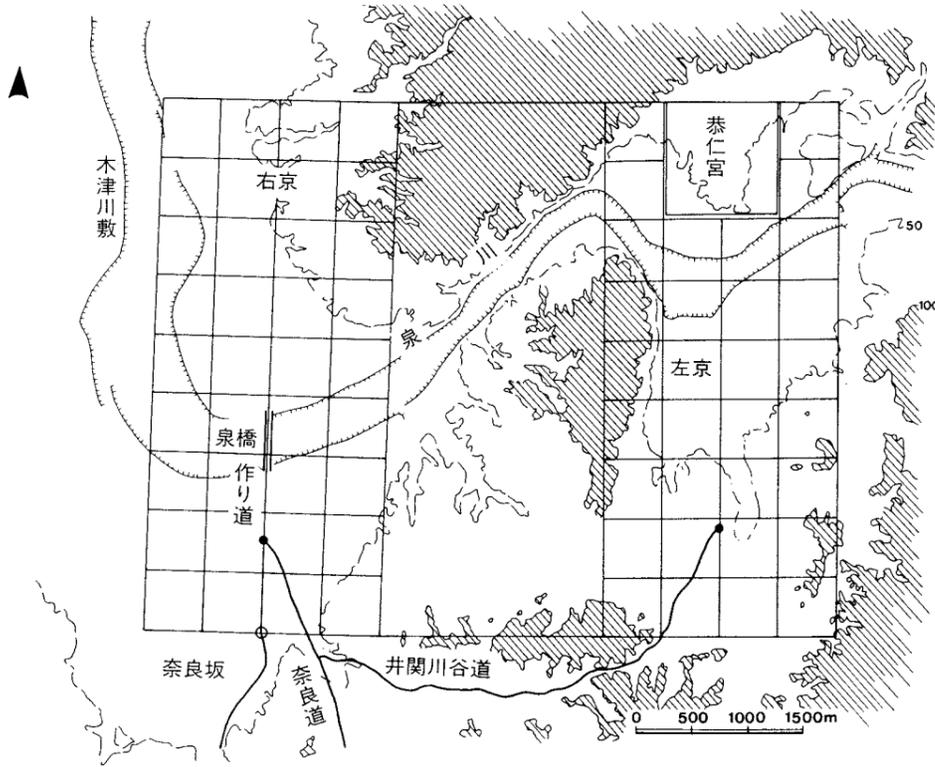
第1図 足利説恭仁京プラン復元図（足利健亮「日本古代地理研究」大明堂）

恭仁宮は、これまでさまざまな調査、研究がおこなわれてきましたが、足利健亮氏による歴史地理学的な研究は、大きな指針となっています。足利氏は恭仁小学校北の土壇を大極殿跡と考え、8町（約1km）四方を宮域と想定、京城についても平城京のプランを基本に、東西約6.1km、南北約4.8kmの独自の学説を展開しました（第1図）。

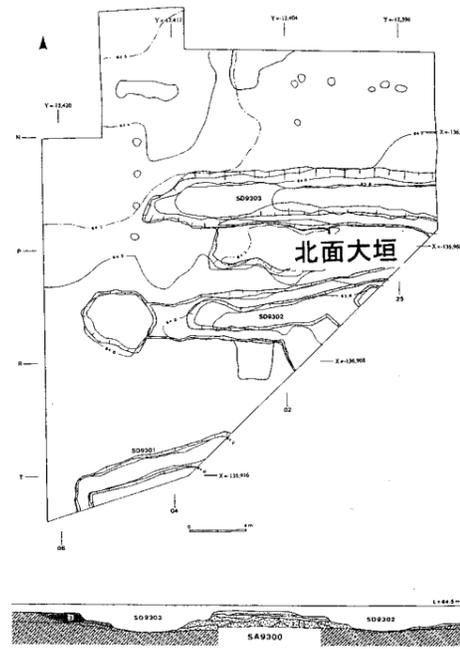
第5図 恭仁宮北面大垣検出遺構図(1/250:第2図②)
(京都府教育委員会「恭仁宮跡発掘調査報告Ⅱ」2000に加筆)

宮の四至を確認する調査では、大垣おおがき（築地塀ついでい）の基礎地業や基壇土が見つかり、深い谷の走る西側を除き大垣（築地塀）が巡らされたと考えられています（第5図）。また、宮の東面では八脚門と考えられる南門跡を確認しています（第4図）。さらに、宮南西地区では、大垣（築地塀）基壇の基礎を補強する目的で石組を設け、排水のための溝をつくるなどさまざまな工夫が認められました（第6図）。

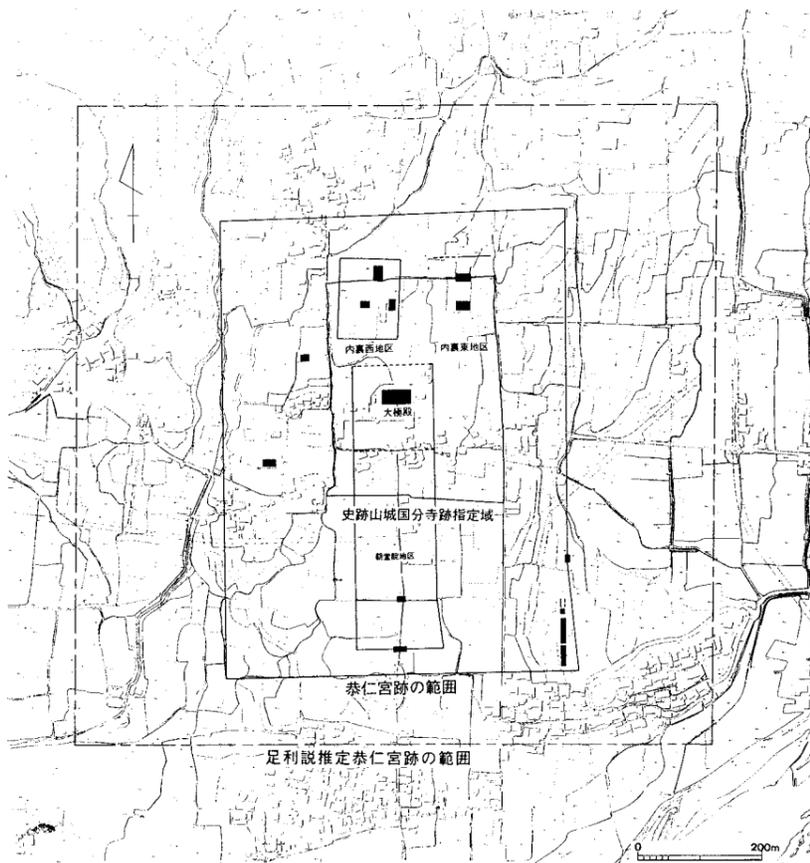
第2図 恭仁宮跡の範囲
(京都府教育委員会「恭仁宮跡発掘調査報告Ⅱ」2000に加筆)

調査は昭和48年度から京都府教育委員会が、昭和61年度からは、旧加茂町教育委員会（現木津川市教育委員会）と京都府教育委員会が分担して実施してきました。平成8年度には東西約560m×南北約750mの宮の範囲が確定、平城宮の約1/3の面積と判明しました（第2図）。その結果、宮は北の丘陵から木津川に向かってのびる高台にあり、西側を深い谷が走り、東側を小河川が流れる地形に位置していることがわかりました。なお、宮の造成に伴い以前の古墳のほとんどが削平されたと考えられています（第3図）。

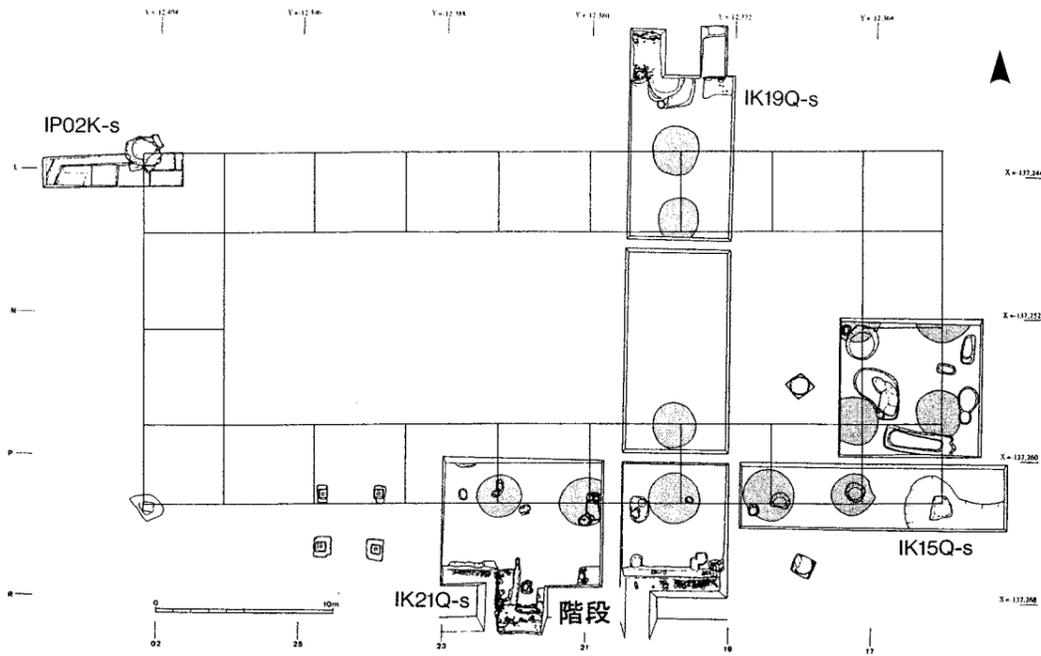
第8図 大極殿検出遺構図（京都府教育委員会「恭仁宮跡発掘調査報告Ⅱ」2000に加筆：第7図④）

大極殿は、東西約53m×南北約28mの基壇上にある9間×4間（約45m×約20m）の建物で、平城宮から移築されてきたことが明かとなりました（第8図）。建物は身舎が梁間2間18尺（5.4m）等柱間、桁行7間17尺（5.1m）等柱間、身舎もやから側柱まで15尺（4.5m）と復元されています（第9図）。調査では、13箇所礎石跡と2箇所礎石及び瓦積み基壇と石積みの階段が検出されました。なお、礎石の地業には二つの手法（第10図）があり、4隅の礎石に使用されるBタイプとそれ以外で使われるAタイプのが認められます。

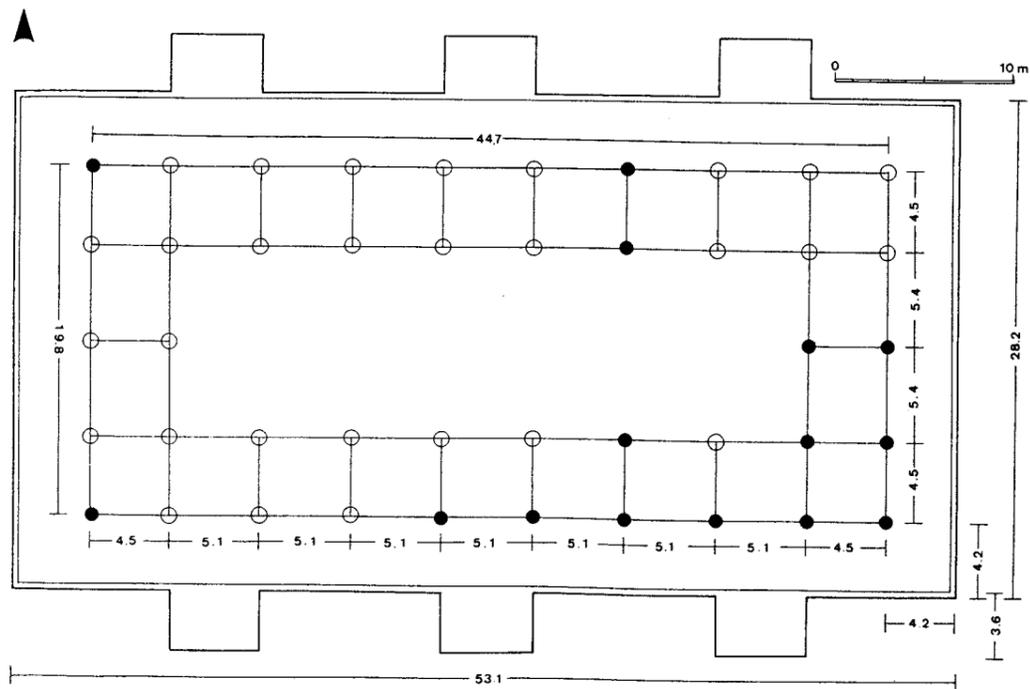
第9図 大極殿基壇及び建物推定復元図（京都府教育委員会「恭仁宮跡発掘調査報告Ⅱ」2000に加筆）

*なお、恭仁宮の時期の1尺は29.6cm≒30cmと考えられています。

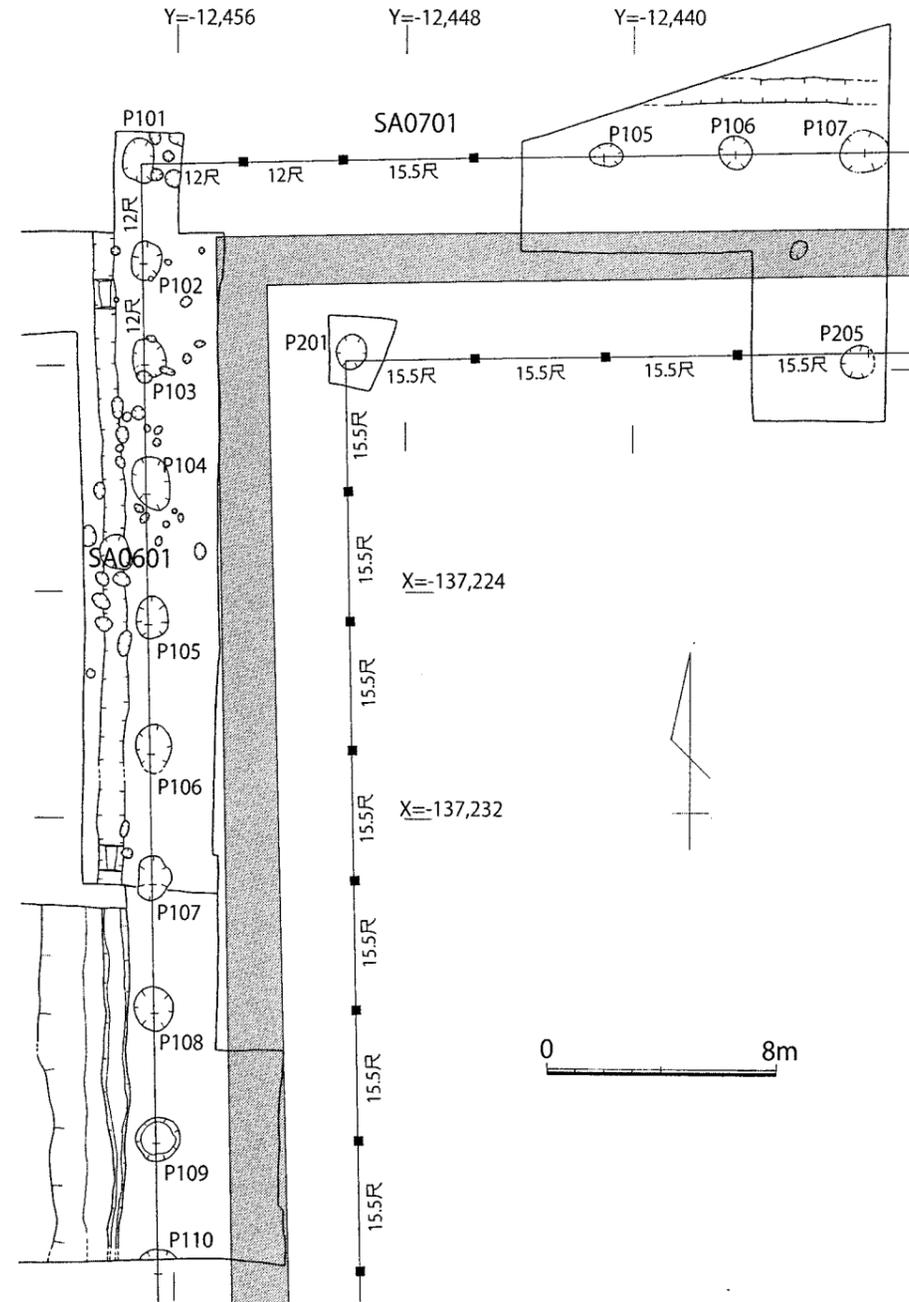
第11図 大極殿院回廊北西隅部遺構配置図（1/250：第7図⑤）

大極殿院の周囲に巡らされた回廊は、西北隅の調査でその実態が明かとなりました。西側の雨落ち溝と15箇所の礎石の抜き取り穴が見つかり、回廊の柱間は15.5尺等間を基本として、隅部のみ12尺等間であることが明かとなりました（第11図）。これは平城宮の大極殿回廊と同じ規格であり、『続日本紀』天平15年12月26日の条に、「平城の大極殿并に歩廊を壊ちて遷し造る」と記された記載が史実であることがわかりました。これにより、大極殿院の東西幅は約480尺（約141.5m）の規模として復元されています。

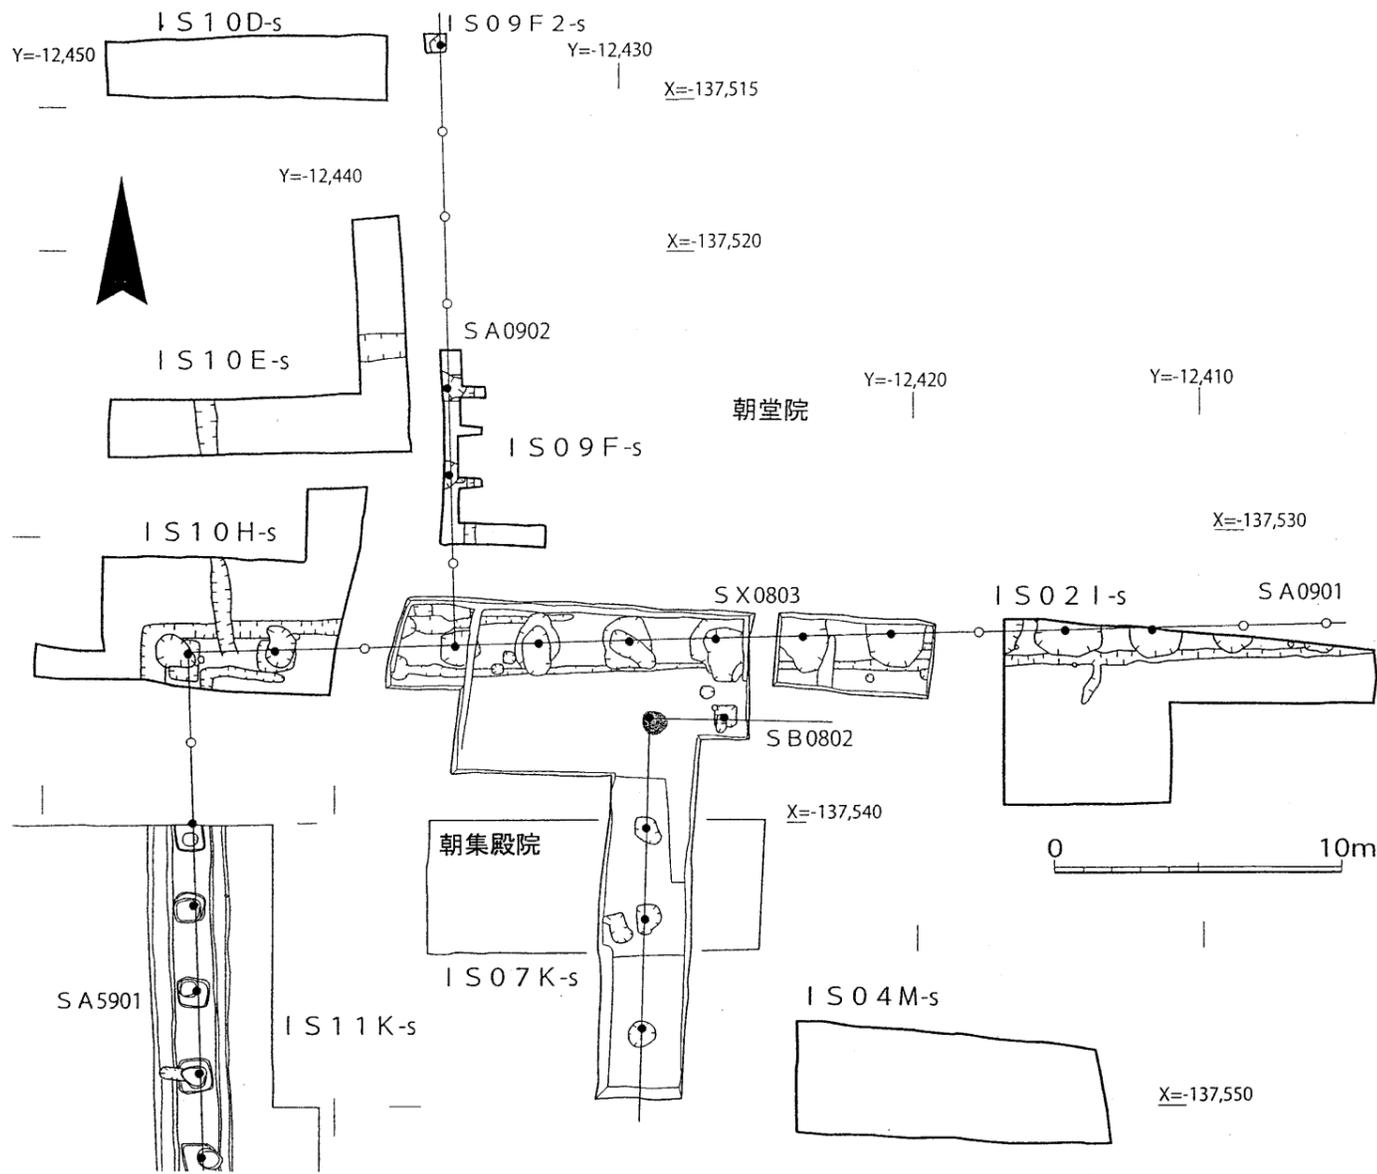
第12図 朝堂院・朝集殿院地区平成20・21年度調査区位置図(1/250:第7図⑥)
(京都府教育委員会「京都府埋蔵文化財調査報告書」平成21年度)

朝堂院ちょうしゅうでんいんと朝集殿院の周囲に巡らされた板塀（掘立柱塀）は、朝堂院南西隅・朝集殿院北西隅の調査と、朝集殿院南東隅の調査に重要な成果がみられました。柱間はともに10尺等間で、雨落ち溝が併行して検出されています（第12図）。

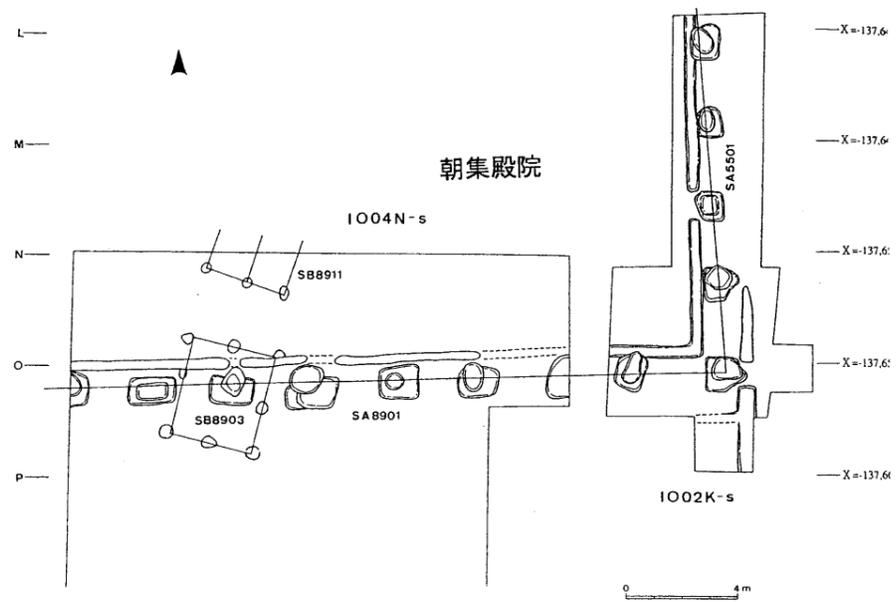
第13図 朝集殿院東南隅(IO04N・ IO02K-s)検出遺構平面図(1/250:第7図⑦)
(京都府教育委員会「恭仁宮跡発掘調査報告Ⅱ」2000)

朝堂院の東西幅は約390尺（約115.8m）、朝集殿院の東西はその南端で450尺（133.9m）、南北は約420尺（約124.7m）です。その東西幅は朝集殿院がやや広いことは明かですが、朝集殿院はその南東隅の板塀（掘立柱塀）が鋭角に屈曲することから、宮の東面大垣と同じくややいびつな形状になると思われます（第13図）。

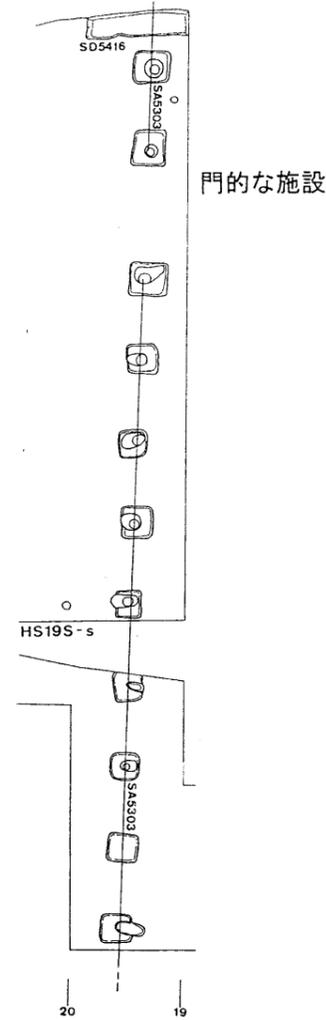
第16図 「内裏西地区」の西側の板塀(掘立柱塀)

「**内裏西地区**」は、東西約330尺（約97.9m）、南北約430尺（約127.4m）の周りを全て板塀（掘立柱塀）で囲まれていました。柱間はほぼ10尺等間となりますが、一部15尺になる箇所は、門的な施設と考えられます（第16図）。中心となる建物（SB5303）は梁行4間×桁行5間の南北庇をもつ東西棟で柱間は10尺等間、北側庇のみ9尺です（第15図）。

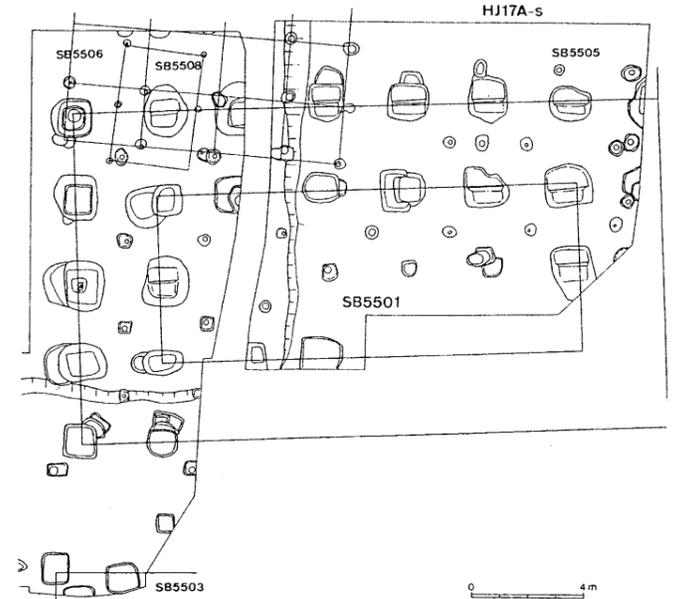
第14図 「内裏東地区」の中心となる建物SB5501検出遺構図(1/250:第7図⑧)

「**内裏東地区**」は東・西・南の三方を土塀（築地塀）で、北側だけは板塀（掘立柱塀）で囲んでいました。これまでの調査で土塀の掘り込み地業や基壇の積み土などが確認されています（第17図）。「内裏東地区」の広さは東西が約370尺（約109.3m）、南北が約470尺（約138.9m）で、「内裏西地区」より一回り大きく造られていました。中心となる建物（SB5501）は梁行4間×桁行7間、四面庇をもつ東西棟、柱間は10尺等間です（第14図）。

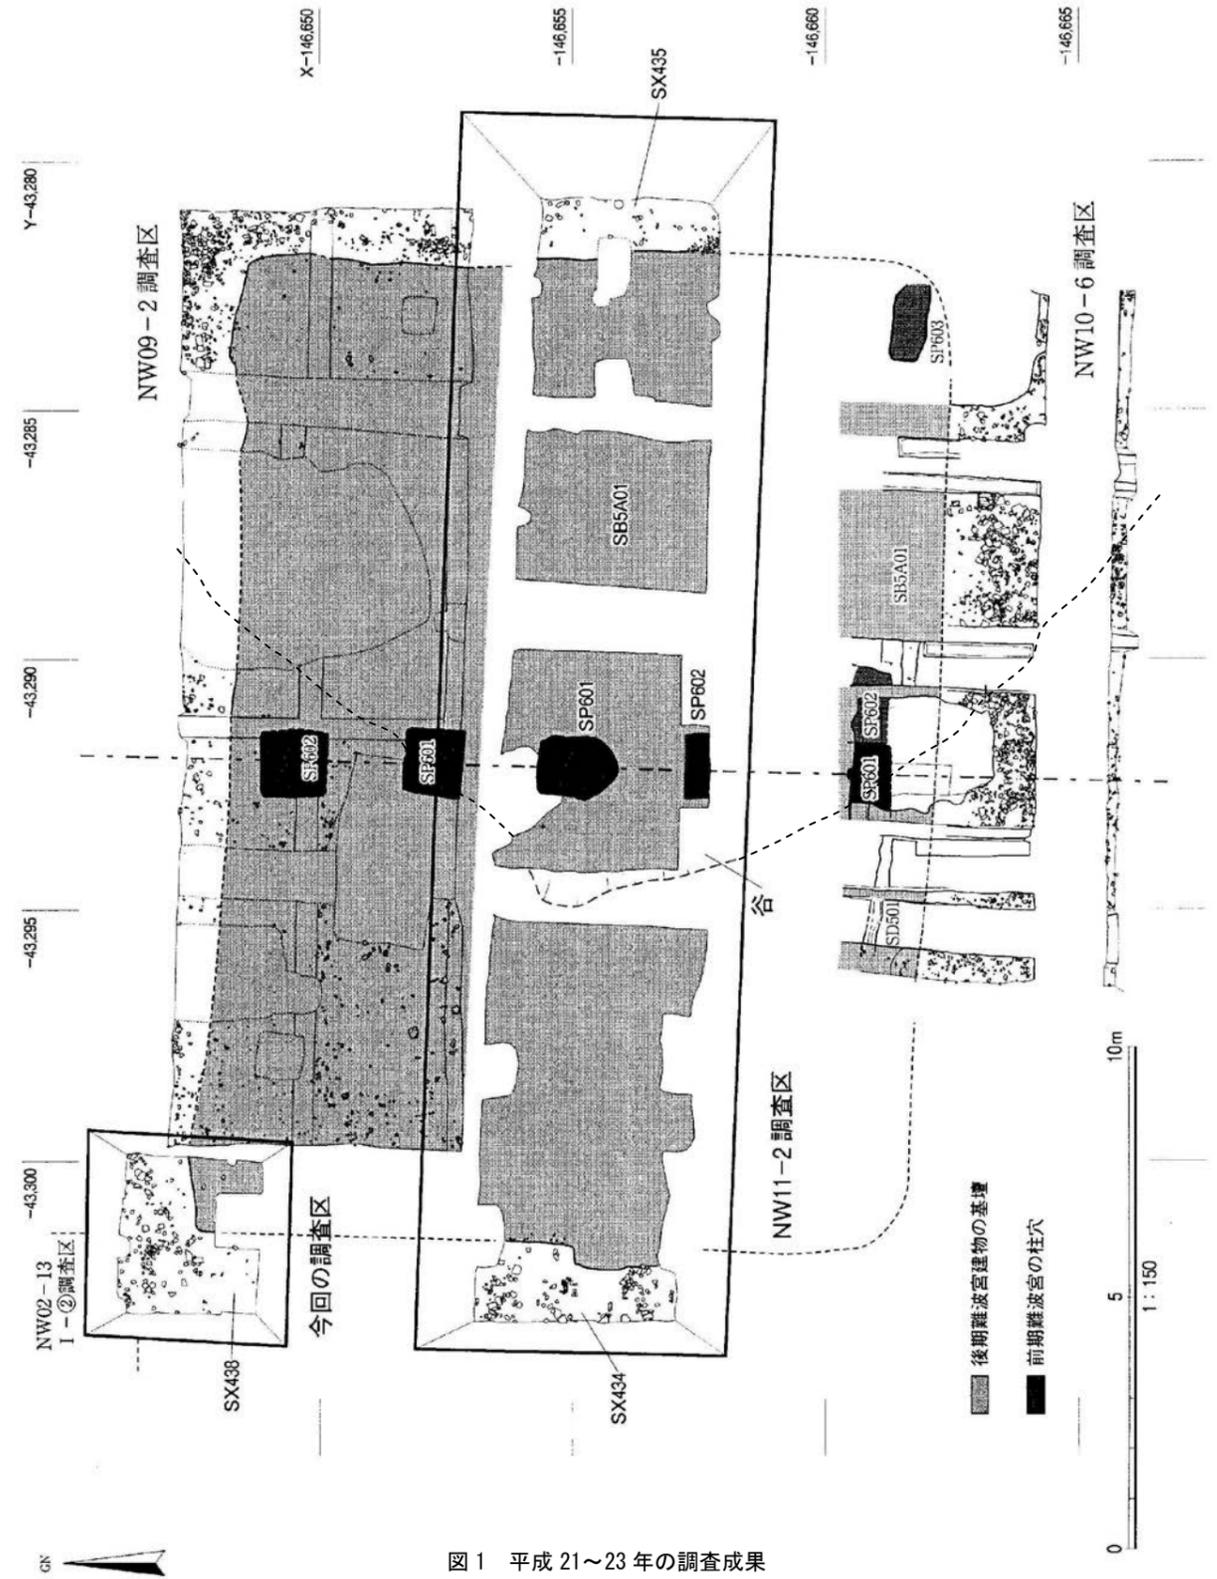
図1 平成21～23年の調査成果

平成21～23年に行った3回の発掘調査では、難波宮造営に伴って埋められた谷、前期難波宮の掘立柱塀(図中の濃い網)、後期難波宮の建物基壇(薄い網)を発見することができました。

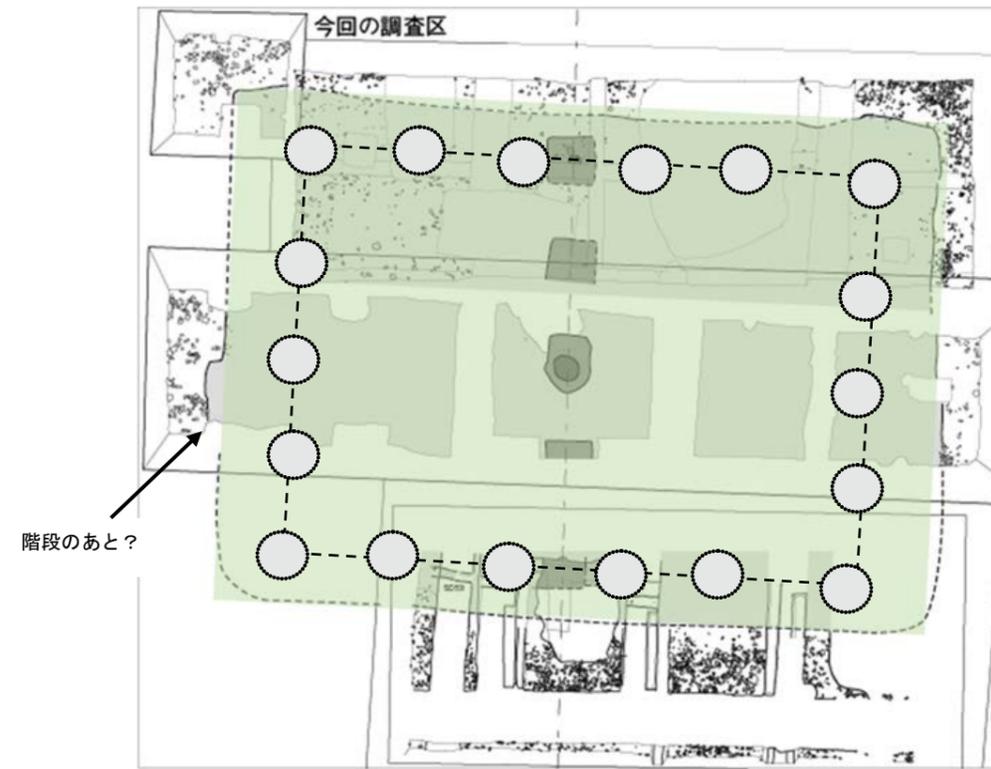
図6 発見された建物の想像図

盛土は外装の地覆石や羽目石等を取り外した基壇の盛土部分だけが残ったもので、さらに、上面は中世の島の耕作によって削られていました。盛土上では柱穴などは検出されなかったので、上屋は掘立柱建物ではなく、礎石建ちで、礎石やその据付け穴も削られてしまったとみるべきでしょう。盛土の規模からみて、間口5間×奥行4間くらいの建物だったのではないのでしょうか。西側の盛土が突出した部分は階段があったのかもしれませんが。

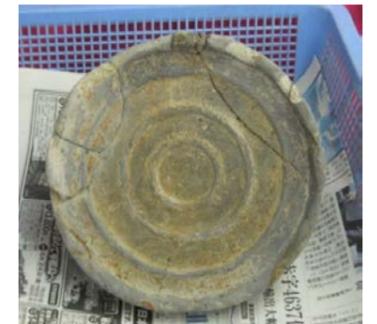
図8 出土した重圏文軒丸瓦

基壇の周りには瓦の破片が散らばっていました。建物を解体したときに散乱したものが残されたのでしょう。瓦は重圏文の瓦当をもち、建物が後期難波宮のものであることを示しています。また、基壇の盛土にも少量ですが瓦片が含まれていました。前期には瓦は使用されず、後期になってから用いられますから、この基壇は後期難波宮の建物を一度こわした後に建てられたことになります。つまり、後期難波宮でも新しい段階の建物ということになるのです。

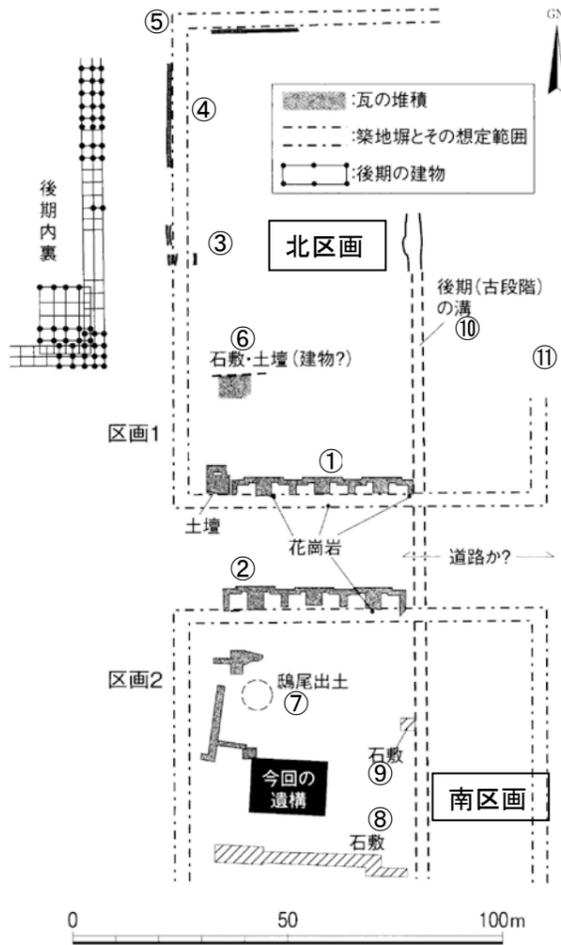
図9 ふたつの築地区画

これらの遺構のうち、調査地の北には土壇と瓦堆積が東西に長く連続する地点があります（①・②）。この遺構は築地塀のあととみてよいでしょう。（*）

(*) ①地点の築地は西方で曲がり、段状の高まりや雨落溝、瓦堆積を手掛かりに、③・④を経由して北へ延びていることが分かります。⑤地点では再び曲がって東へ延びていきます。⑪地点でも瓦の堆積の報告があり、南北115m、東西85mの区画が復元できそうです(北区画)。区画内部の建物は基壇をもつようです(⑥)。②は別の築地と考えられ、南にも同様な区画があるようです(南区画)。両区画の内部は石敷(⑥・⑧・⑨)が施され、鷗尾が出土する(⑦)などして、相当に格式が高いしつらえがなされていたとみられます。こうした中で、今回発見した建物は、南区画内の西に偏った位置にあります。このことから、区画の中心建物ではなく、付随的な建物になるのではないのでしょうか。そして、鷗尾が出土した位置付近、区画の最も奥まった中央部に中心建物があったのではないのでしょうか。

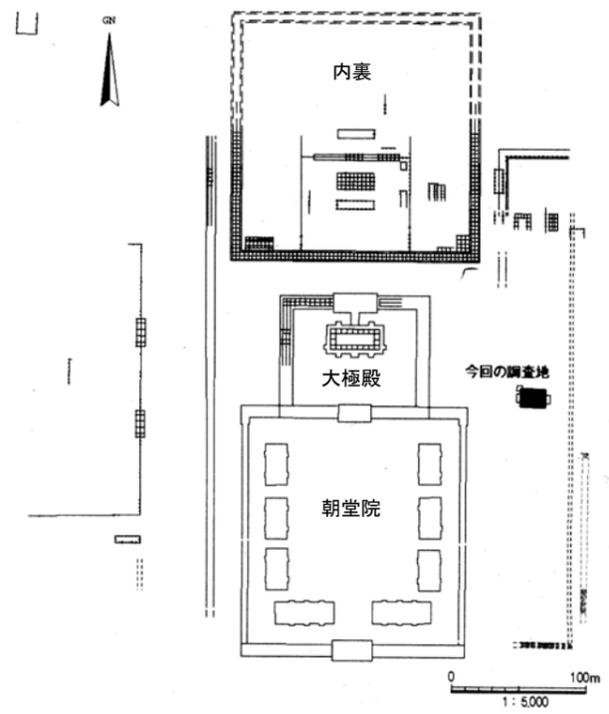
図 16 後期難波宮（従来の理解）

【後期難波宮】
 宮殿東方では、後期に2段階があり、築地と溝は同時に存在しないことがわかった。西方にも後期中で遺構の重複があることがわかっており、やはり2段階にわけて考えた方がよい。この図は従来の解釈に基づいている。

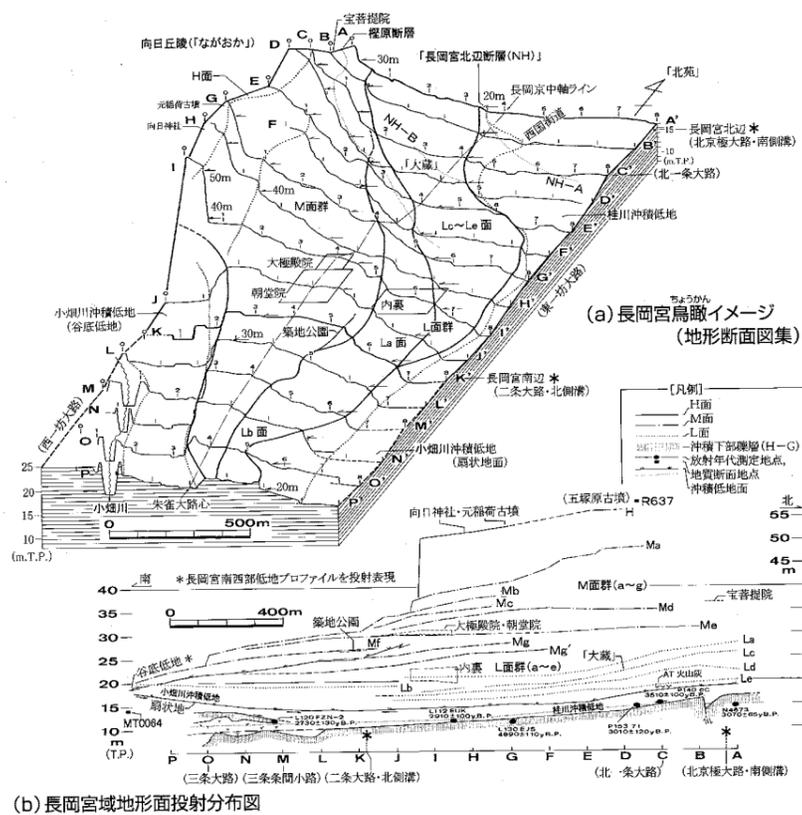
第1図 長岡宮の地形 (國下・中塚 2003)

「長岡」の名前のとおり、南北に続く丘陵（向日丘陵）の先端付近に位置します。丘陵の西側は小畑川によって削られ切り立った崖状ですが、東側は緩やかに傾斜しており、その中で比較的高くかつ広い平坦面が確保できるところに大極殿・朝堂院が配置されました。そして周囲の段丘中位面（M面）・低位面（L面）を階段状に造成し（ひな段造成）、内裏や諸官衙を造営しました。向日神社や元稲荷古墳・五塚原古墳などの前期古墳が位置する最高所（段丘高位面（H面））は、長岡宮の西端にあたりますが、宮城大垣などは造られなかったと思われます。

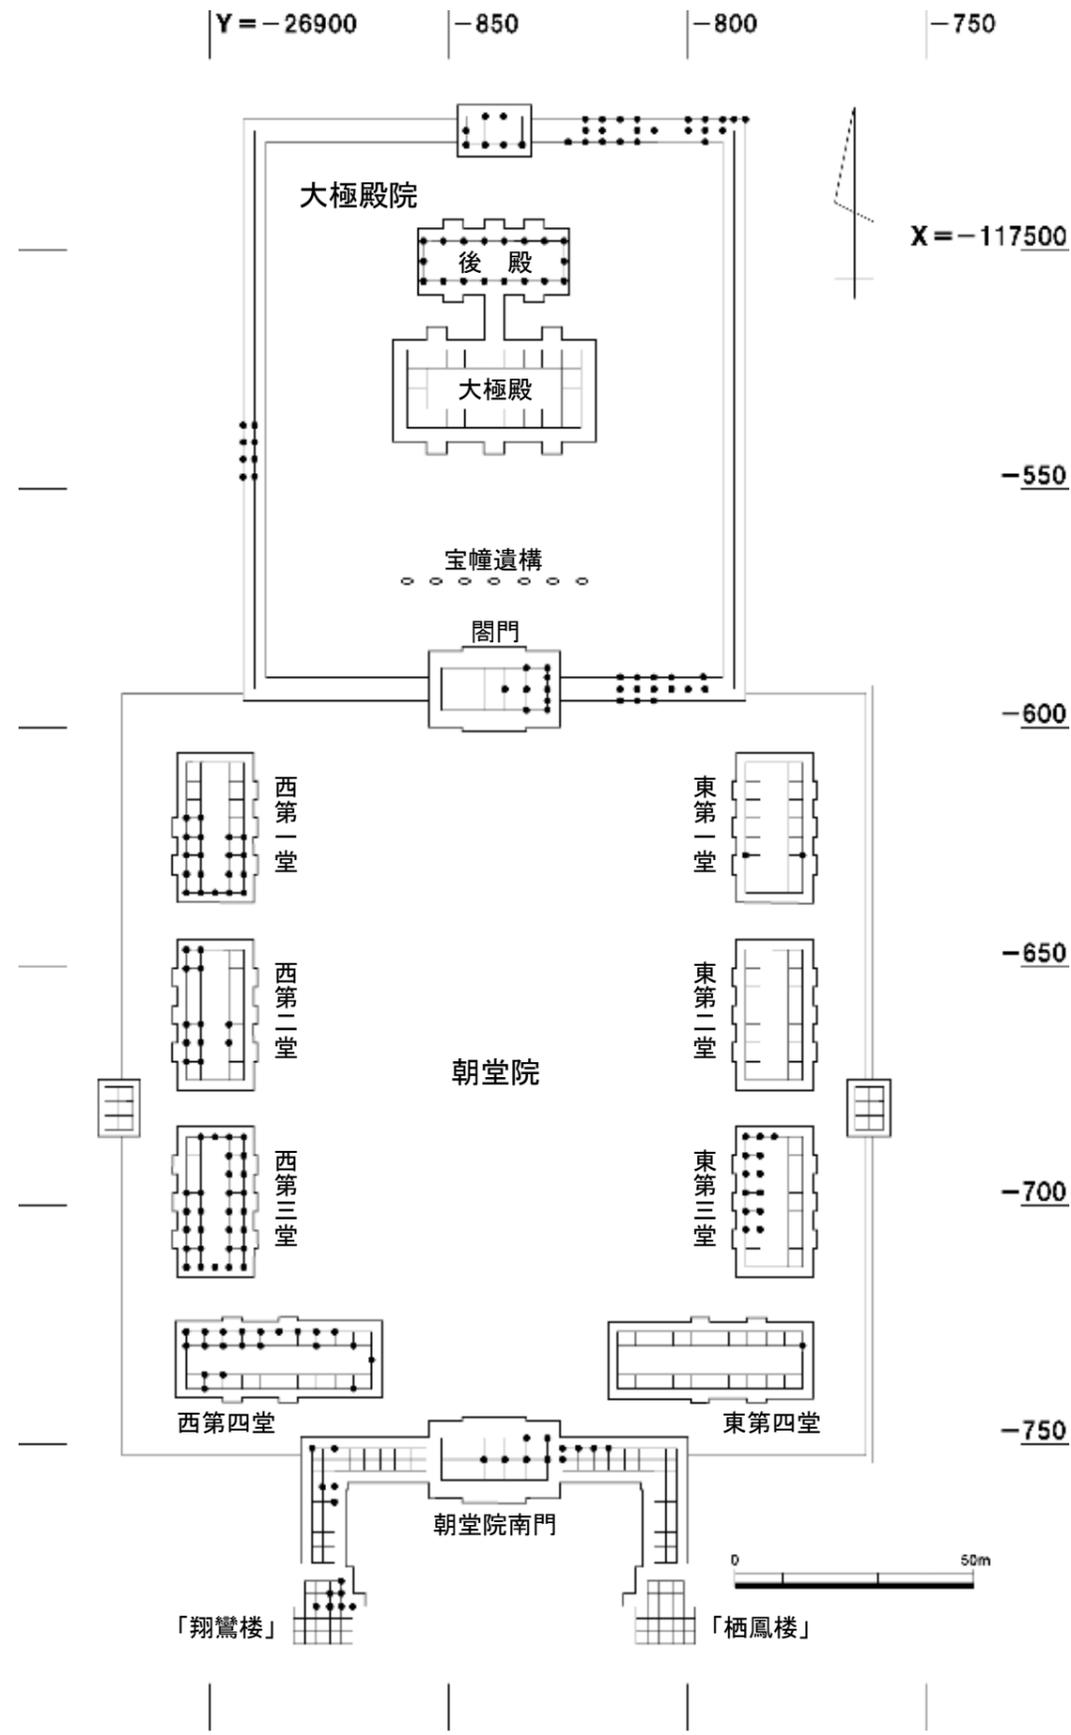
第3図 大極殿院・朝堂院復原図 (松崎 2007)

大極殿院は、大極殿・後殿（小安殿）の2つの殿舎と、それを取り囲む回廊から成り立ちます。回廊には南北に門が取りつきます。大極殿院の構造の特徴は、a 後殿が回廊から独立する。b 南の朝堂院とは回廊によって区画し、大極殿閣門を配置する。c 南半部、大極殿の前面に広い前庭を設けて宝幢を立てるの3点です。a は長岡宮で初めて確認できる構造です。平城宮まで大極殿の北に位置した内裏が東（もしくは西）に配置されたこと、日常の政治の場が大極殿・朝堂院から内裏へ移っていく（内裏聴政）ことがその理由と考えられます。これに対してbは前代から引き継がれた構造です。平安宮では門・回廊がなくなり龍尾壇になります。cの宝幢は天皇の即位式と元日朝賀の儀式に際して建てられました。長岡宮で即位した天皇はいませんので、元日朝賀に宝幢が用いられていたことがわかりました。朝堂院は東西2間×南北7間で東西に廂がつく礎石建物6棟（東西第一～三堂）、東西10間×南北2間で南北に廂がつく礎石建物2棟（東西第四堂）、合わせて8棟の朝堂が東西対称に配置されていました。藤原・平城・平安宮の朝堂院には東西にそれぞれ6棟、合わせて12堂の朝堂が配置されており、八堂形式は長岡宮朝堂院の大きな特徴の一つですが、これはできるだけ早急に造営を進めるため、平城宮の副都であった後期難波宮の朝堂院をそのまま移築したために起こりました。朝堂院地区の出土瓦を見ると、

ほぼ9割が難波宮の軒瓦で占められており移築を裏付ける証拠となります。南端中央には南門が位置し、その左右に回廊が取りつきます。回廊は門から8間目で南へ折れ曲がり、先端に楼閣が配置されていました。門の前面に左右対称の位置に楼閣建物を配置する構造を門闕といい、古代中国では重要な門に用いられていました。日本では平安宮応天門（朝集殿院南門）の左右でのみ確認されていました。門の位置はやや異なりますが、長岡宮で確認されたことはこの構造が長岡宮で初めて用いられ、平安宮応天門に引き継がれたことがわかりました。応天門左右の楼閣の名称（翔鸞楼・栖鳳楼）から、唐大明宮の含元殿に強い影響を受けたことがわかります。なお東西と大極殿回廊・南門から延びる回廊までの間は築地によって区画されていました。
