# 松ヶ崎廃寺

(財)京都市埋蔵文化財研究所・京都市考古資料館

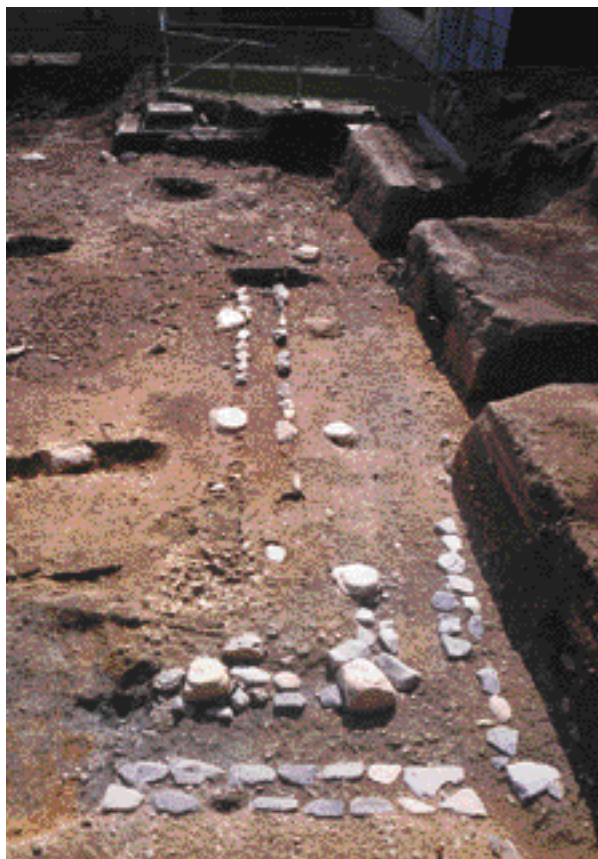
第1区の建物跡(北から)

発見した遺構 第1区で検出し  
た礎石建物は、南北5間以上・東  
西2間以上で、西と北には縁と雨  
落溝がめぐっていました。建物基  
壇は、土を盛り上げて亀腹状の高  
まりとなっていたと推定されます。

礎石建物の創建時期は、下層か  
ら平安時代後期の土器や軒丸瓦が  
出土したことや、鳥羽離宮跡や六  
勝寺跡の礎石建物の構造と類似し  
ていて、雨落溝内側の石列に礎石  
を据えるという建物の構造から平  
安時代後期の創建と考えられます。

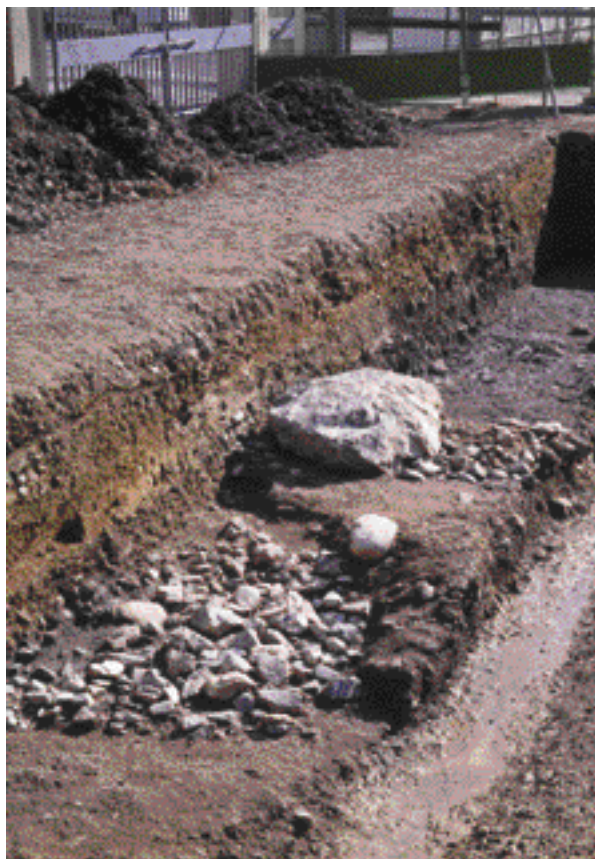
第2区の池跡(北西から)

第2区で検出した庭園遺構には  
改修のあとが見られました。古い  
時期のものは、出土遺物から11世  
紀までさかのぼると思われる。そ  
の後、遺水と景石をともなった

ものに改修されますが、これは礎  
石建物が創建される12世紀頃に修  
復されたと思われます。

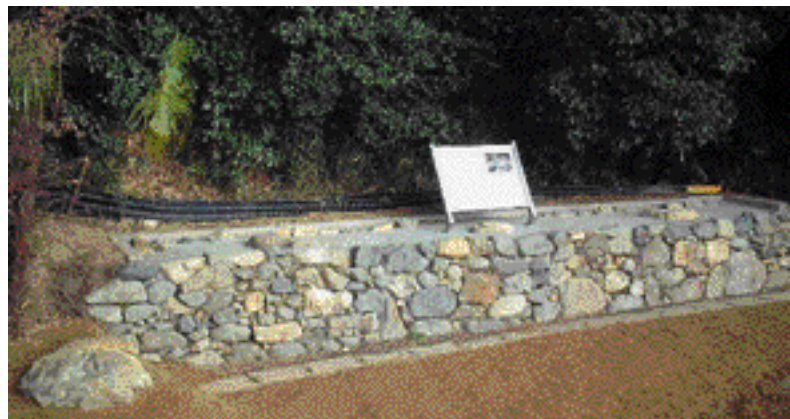
移築した景石(左)と石垣

おわりに 前回の調査で検出し  
た石垣の一部が敷地北端の山裾に  
移築保存されています。今回の調  
査で見つかった礎石の一部と石列  
をこの石垣の上に移し、庭石も同  
所横に据えました。また、建物遺  
構については、砂を入れた後に埋  
め戻し、保存の処置をとりました。
