## 聚楽第を歩く

(財)京都市埋蔵文化財研究所・京都市考古資料館

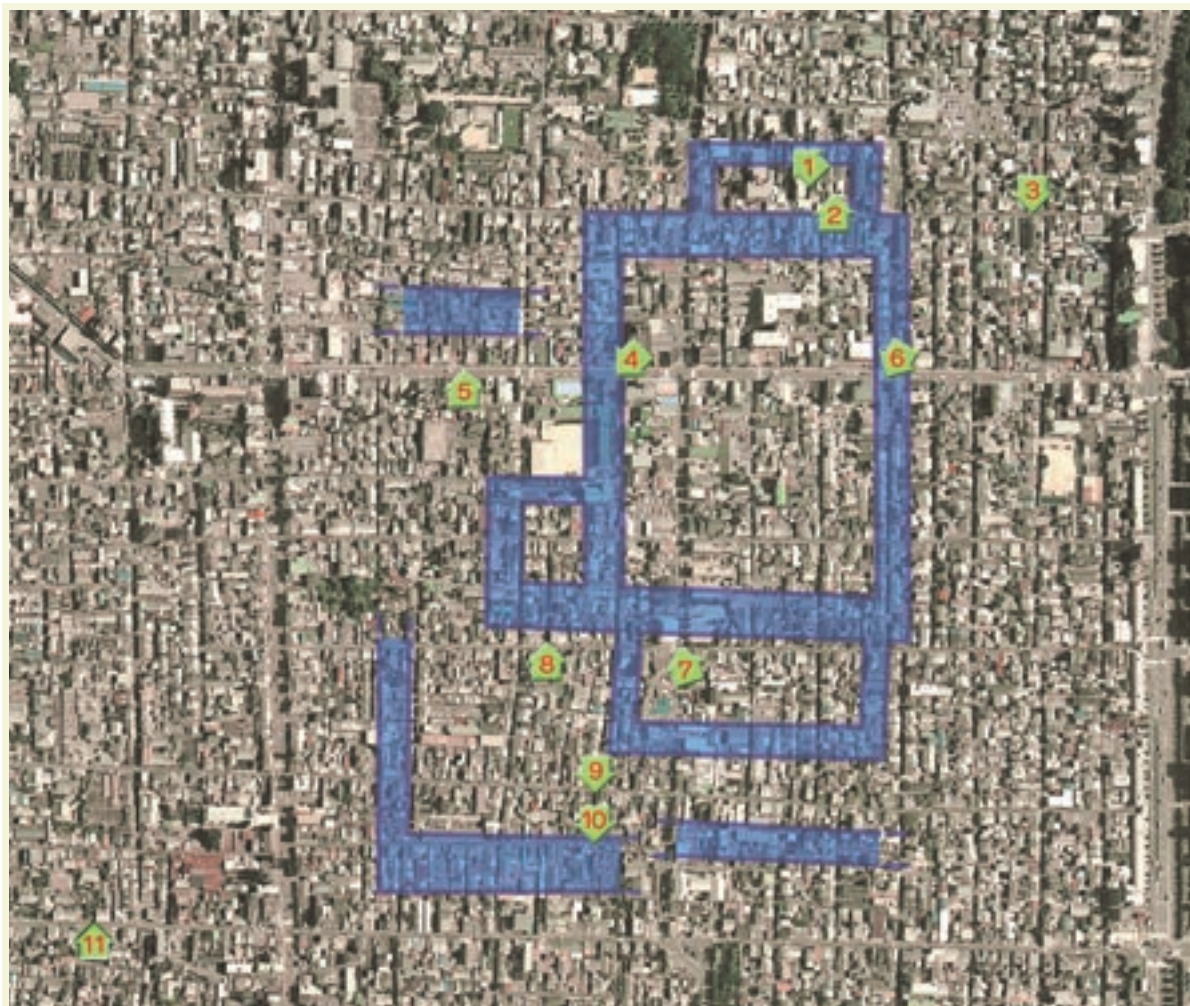
聚楽第は、民家の密集する地域にあることから、広い面積での発掘調査はなく、小規模な試掘調査や工事に際しての立ち会い調査を積み重ねて、濠の堆積土や肩部を確認しています。また、浅いところで地山の無遺物層や、聚楽第より古い遺構を確認することも、濠の位置や範囲を解明する上で重要なデータになります。近年の調査成果を加え、東西480m・南北730mあまりの城郭を推定できるようになりました。

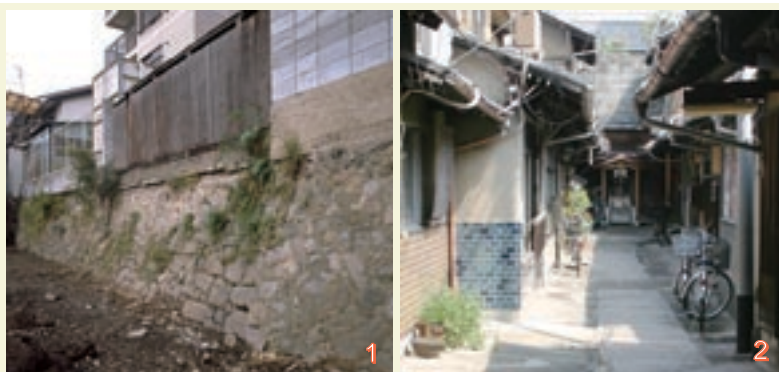
一条通智恵光院東入る 鏡石町

鏡石町の北端にある石垣です。高さは約2.5mで、東西幅は150mあります。当時のものではありませんが、聚楽第濠跡の段差を残すものと考えられています。リーフレット京都No.213の写真1は、この石垣の南13mの地点で見つかりました / 1。石垣の路地の奥に祠が祭られていて、その後ろに立てられている板塀の裏が石垣になっています / 2。

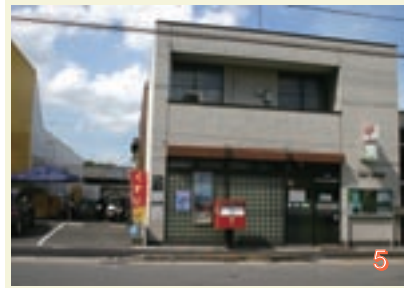
5

中立売通浄福寺西入る 加賀屋町  
平成12・13年に千本中立売郵便局  
の北西地点で、東西方向の濠の南  
肩部を確認しています。

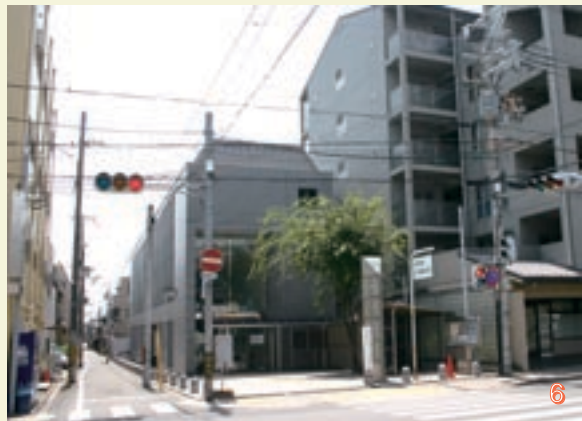
6

中立売通大宮西下る 和泉町他  
平成3年の調査(京都府)で本丸東堀の西肩部を確認  
し、ボーリング調査によって、濠は水濠で底の深さ  
が地表下8.4mに達することが明らかになりました。

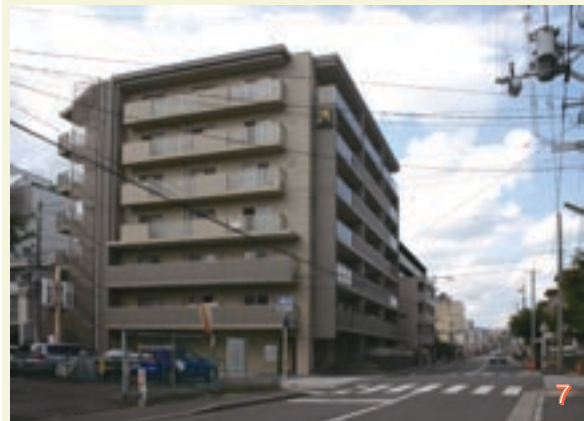
7

下長者町通智恵光院 山本町  
交差点北西角で、平成13年に、本丸南濠の南肩を  
確認しています。下長者町通の北7mの位置で、  
濠内の堆積土は、地表下3mを越えています。

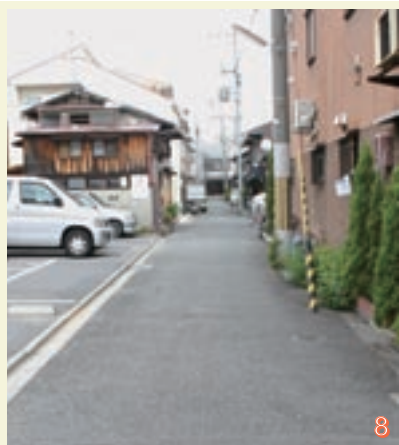
8

下長者町通浄福寺西入る 坤高町  
聚楽第の濠を初めて発見した、昭  
和39年の調査地です。西之丸の南  
濠で、下長者町通の北13.5mの地  
点に南肩が位置し、北肩までの幅  
は43.5mあります。

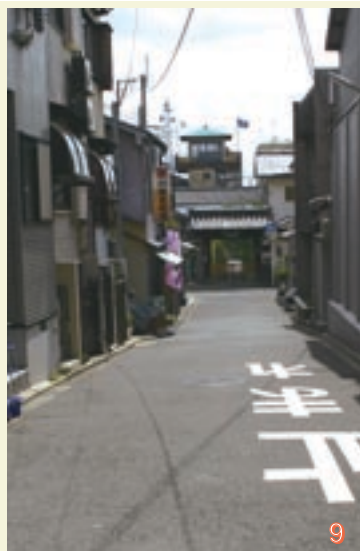
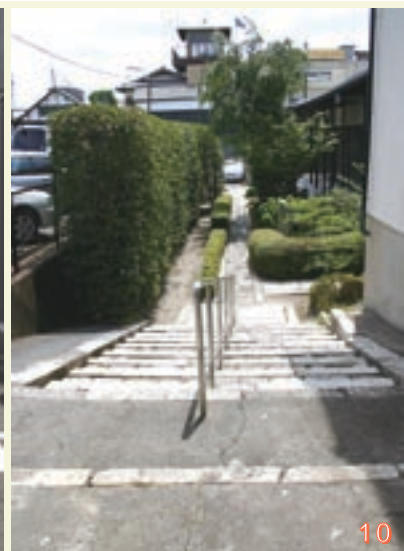
下立売通智恵光院西入る 分銅町  
裏門通は、出水通から松林寺北門に  
かけて2mほど落込みがあり / 9、  
境内にはさらに1.5mほどの落差が  
あります / 10。江戸時代から「此  
堀跡今ナオ存」とされ、外郭南濠に  
推定されています。
