平安京右京六条二坊三・六・十一町の調査

(財)京都市埋蔵文化財研究所 小檜山 一良

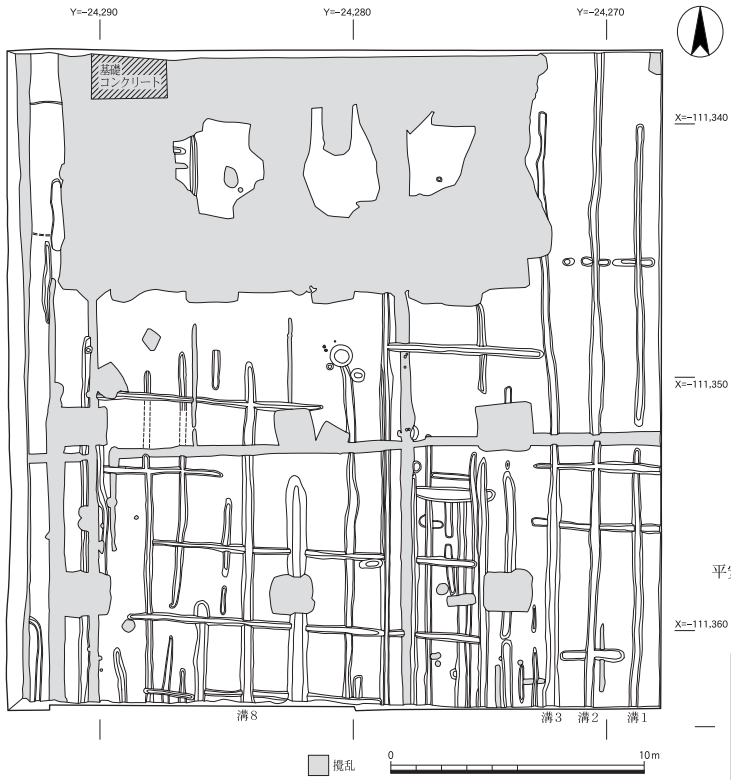
図 27. 3次調査1区第1面平面図

第1面の遺構（図27）江戸時代の遺構には、耕作溝がある。南北方向の溝が多い。各溝からは平安時代から江戸時代の遺物の小片が出土した。
