発掘成果をふりかえって 2008

平安京右京六条一坊十四町現地説明会資料

平安京右京七条一坊十五町跡現地公開資料

方広寺跡現地説明会資料

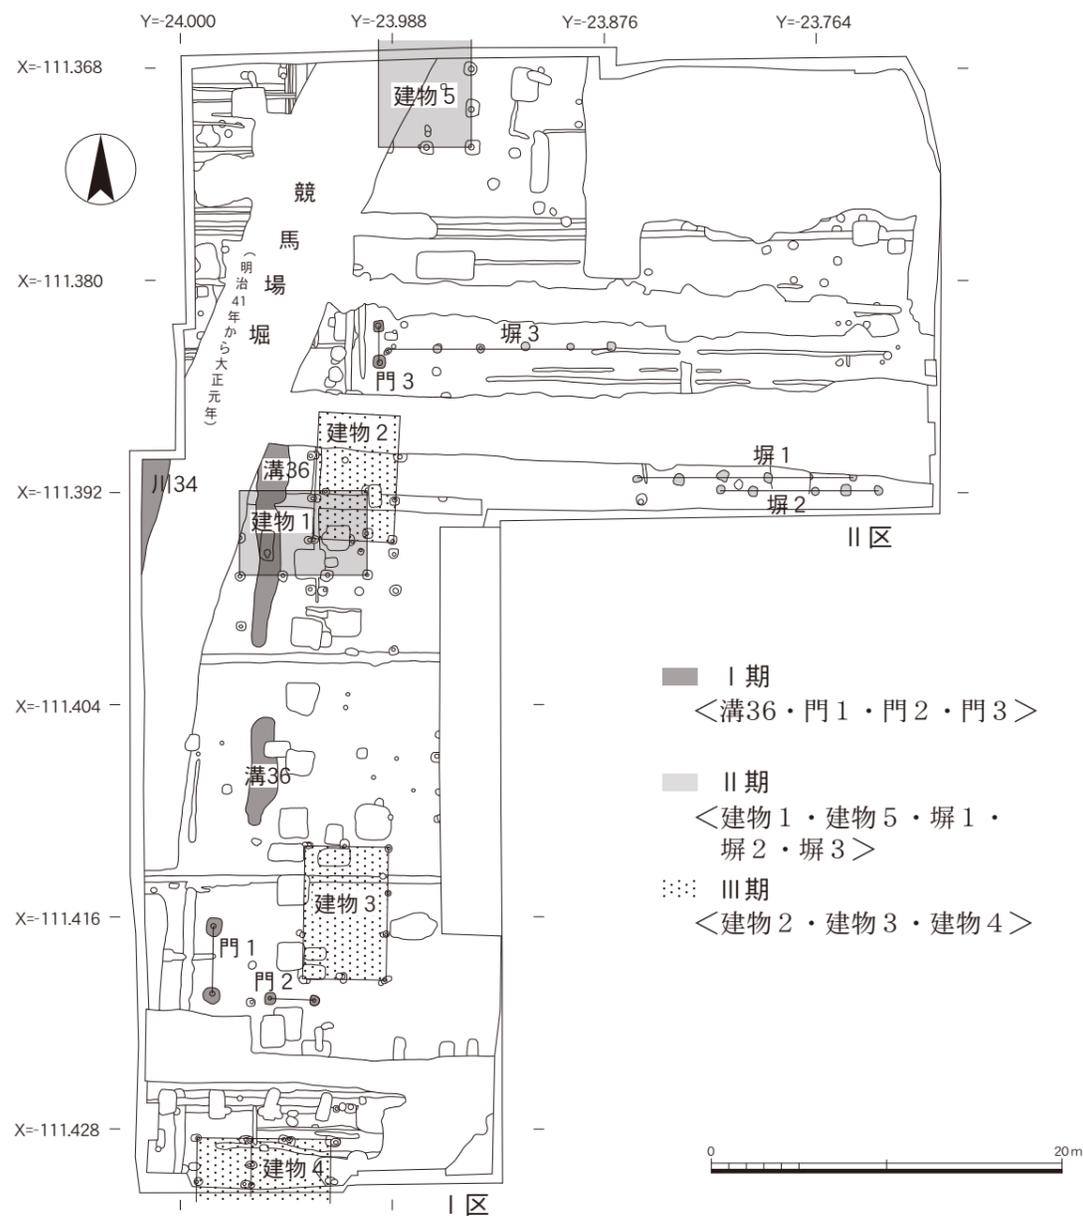
図2 調査区平面図

今回の調査では、主に平安時代前期(9世紀代)の建物遺構が検出されています。10世紀のものではなく、この頃には無住の地になっていたようです。794年に長岡京から平安京に遷都されて約100年間の土地利用が明らかになったのです。建物跡などの遺構は、出土した土器などからみて大きく3時期に分かれます。

I期の遺構としては門状遺構1・2・3・溝36等があります。門状遺構(以下門と表記)は2個の柱穴が1対となった遺構で掘形(柱を立てるための余掘穴)が通常の建物より大きいのが特徴です。門1では掘形の一辺が約1mありましたが、柱そのものの痕跡は径0.2mと比較的細いものでした。

II期の遺構は建物1・5、塀1～3、III期の遺構として建物2～4があります。II・III期の建物は、いずれも比較的小規模なことから宅地のなかでも主要建物ではないと考えられます。そして、これまでの調査成果と併せて今回の遺構をみた時、十四町では、I期とII・III期では土地利用の在り方に大きな変化が存在したようです。

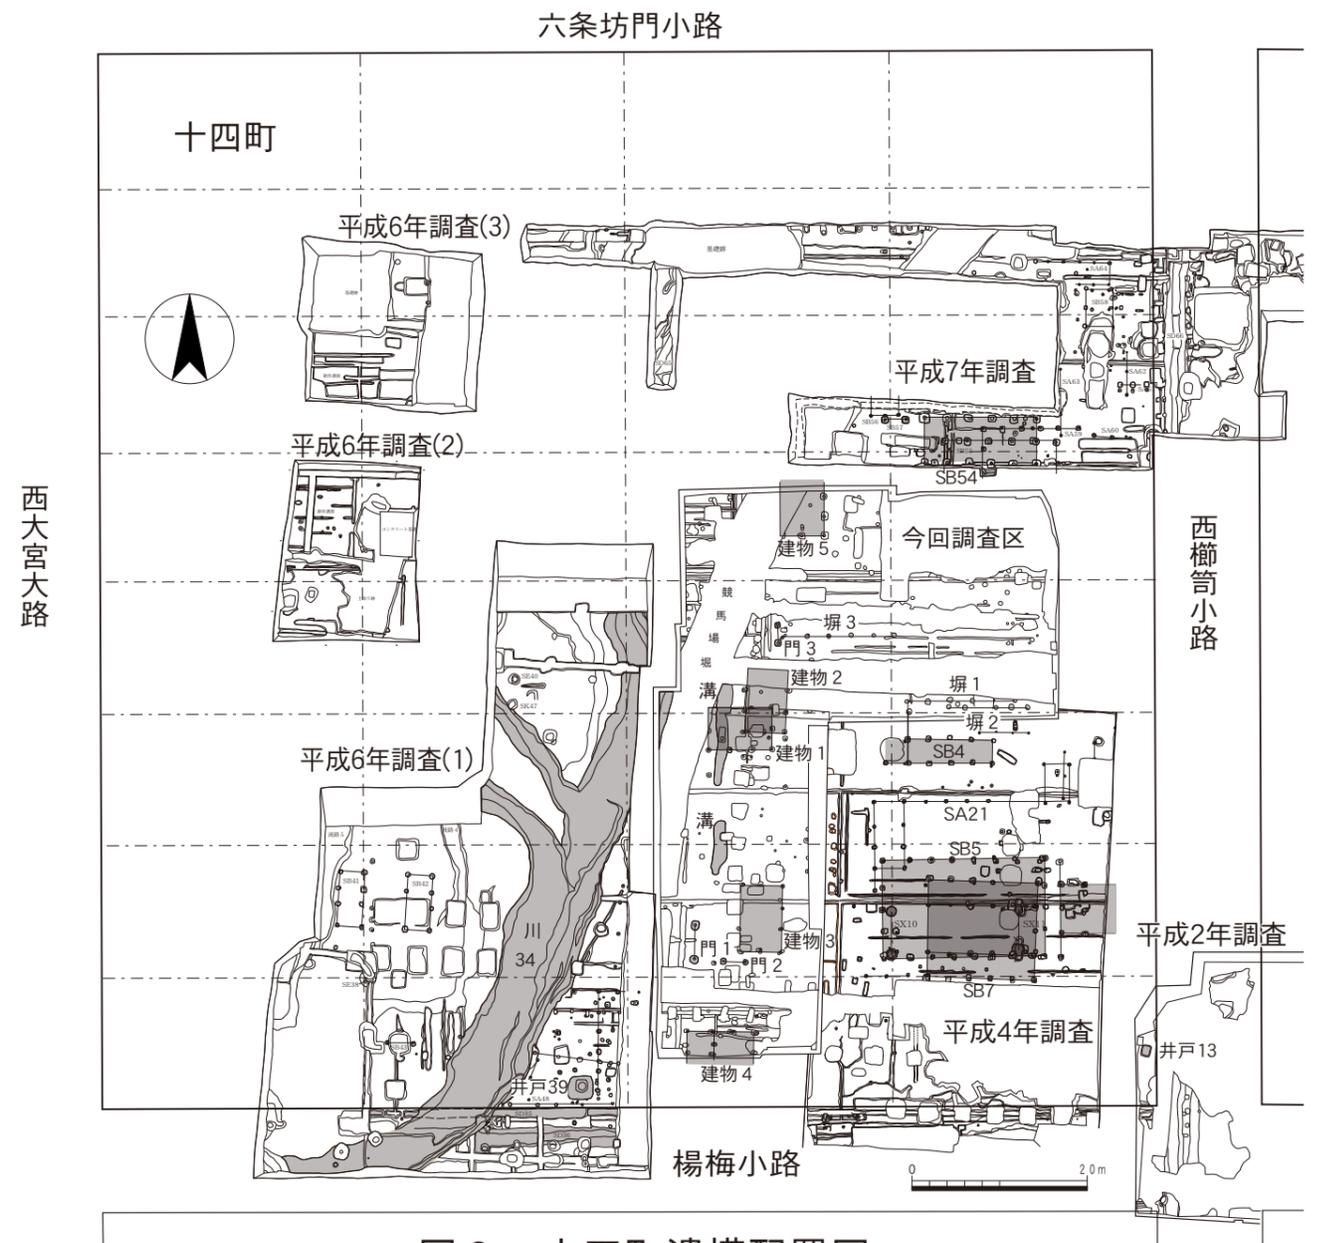
図3 十四町遺構配置図

平成2～7年の調査と今回の調査で十四町の様子が明らかになってきました。これによると、平安時代の初期(9世紀前半)には一町の中央付近に南北方向の川が流れていたことが確認されています。そして町の東側を中心に今回の門も含めて8基の門が確認されています。またこ

門状遺構の性格はわかりませんが、いずれも宅地の内部にあり門としては不自然です。また、平成4年の調査では今回検出した門1の東側20mと35mの位置で同様の遺構が2基みつかり、これらの3基が川に向かって東西に並ぶことになります。この川では土馬や人面墨書土器などの祭祀に使われる土器や「水取」・「寮」・「厨」銘などの墨書土器が見つかり、祭祀あるいは儀式に係わる遺構かも知れません。

この頃は宅地として利用されています。平成4年に今回の調査地の東隣で行われた調査では、9世紀後半の邸宅の中心建物となる大規模な建物(SB5)が確認されています。この北側にもいくつかの建物が南北に並ぶようがありますが、建物配置からは南群(SB4・5)と北群(建物5、SB54)の大きく2つに分かれます。南群は、邸宅の主人が生活を行ない、また儀式などにも使用される表向きの空間。北群は、邸宅を維持するための厨房など様々な施設がある裏向きの空間と考えられます。今回の調査で検出された塀1・2、はこの2つの空間を分離するためのものになります。また、十四町の中央を南北に流れる9世紀代の川はこの頃も流れており、邸宅の規模は2分の1町、居住者は五位クラスの中級貴族が考えられます。

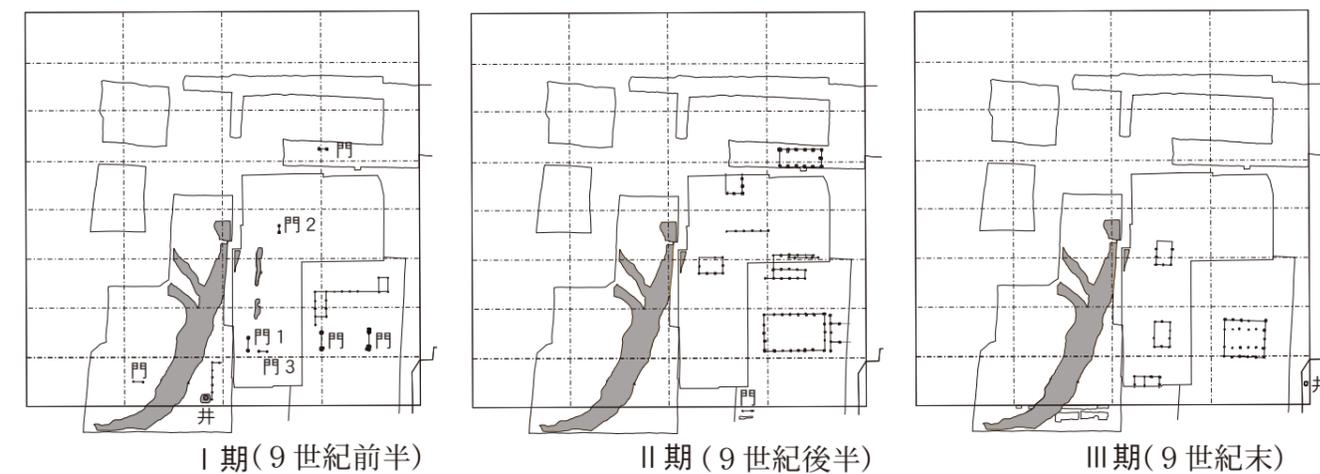
図4 遺構変遷図

門状遺構が作られる時期(I期・9世紀前半)

邸宅の時期(II～III期・9世紀中頃から9世紀末)

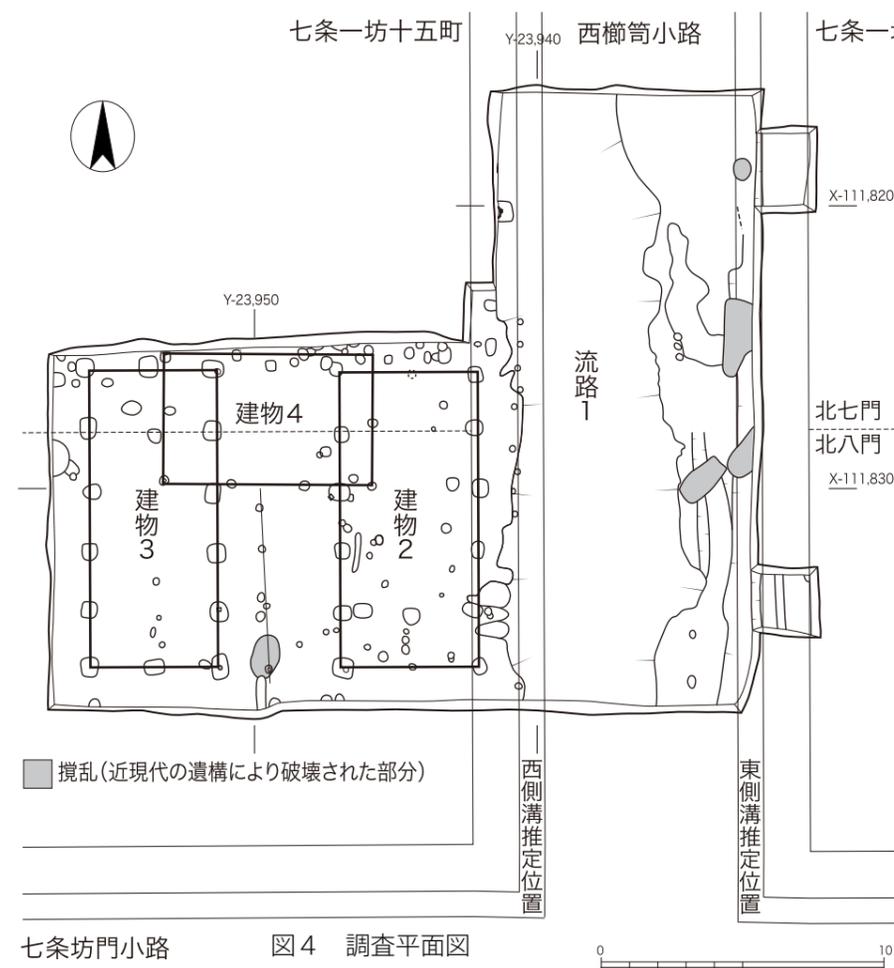
図4 調査平面図

調査の結果 調査区東側で西櫛笥小路、西側で建物3棟が見つかりました。

西櫛笥小路の東側溝は推定通りの位置にあり、幅0.8m以上、深さ0.05m、延長15m分が見つかりました。平安時代中期前半(10世紀前半)のうちには埋没しているようです。ところが、西側溝は大きく路面部分に張り出し、河川化していました。河川は幅7m前後、深さ0.4mにおよびます。

調査区西側の十五町宅地内では掘立柱建物3棟が見つかりました。建物は二時期にわたって建てられ、最初に南北5間、東西2間の建物2と3が建てられたようです。この2棟は全く同じ規模で、東西に妻を揃えて並んでいます。柱間は桁行2.1m、梁間2.4mです。柱は直径30cmの太さに達するものもあり、その掘形は1辺50～60センチの方形です。次ぎに建物4が造られました、この建物は東西3間、南北2間の東西棟で、柱間は全て2.4mです。柱は直径10cm前後で、その掘形は直径30～40cmです。

調査地の変遷 今回の調査でわかったことを整理すると、まず、平安時代前期(9世紀中頃以前)に建物2と3が建てられました。その頃には西櫛笥小路も本来の道路として機能していたと考えられます。その後、平安時代中期(10世紀)には、西櫛笥小路の西側溝を拡張する形で河川化が始まったと考えられます。同じ頃には、建物2と3も廃絶したと思われ、その後に建物4が建てられました。河川は平安時代後期(11世紀中頃)には埋没したものと考えられますが、その上に中世・近世を通じて水路が踏襲されたようです。

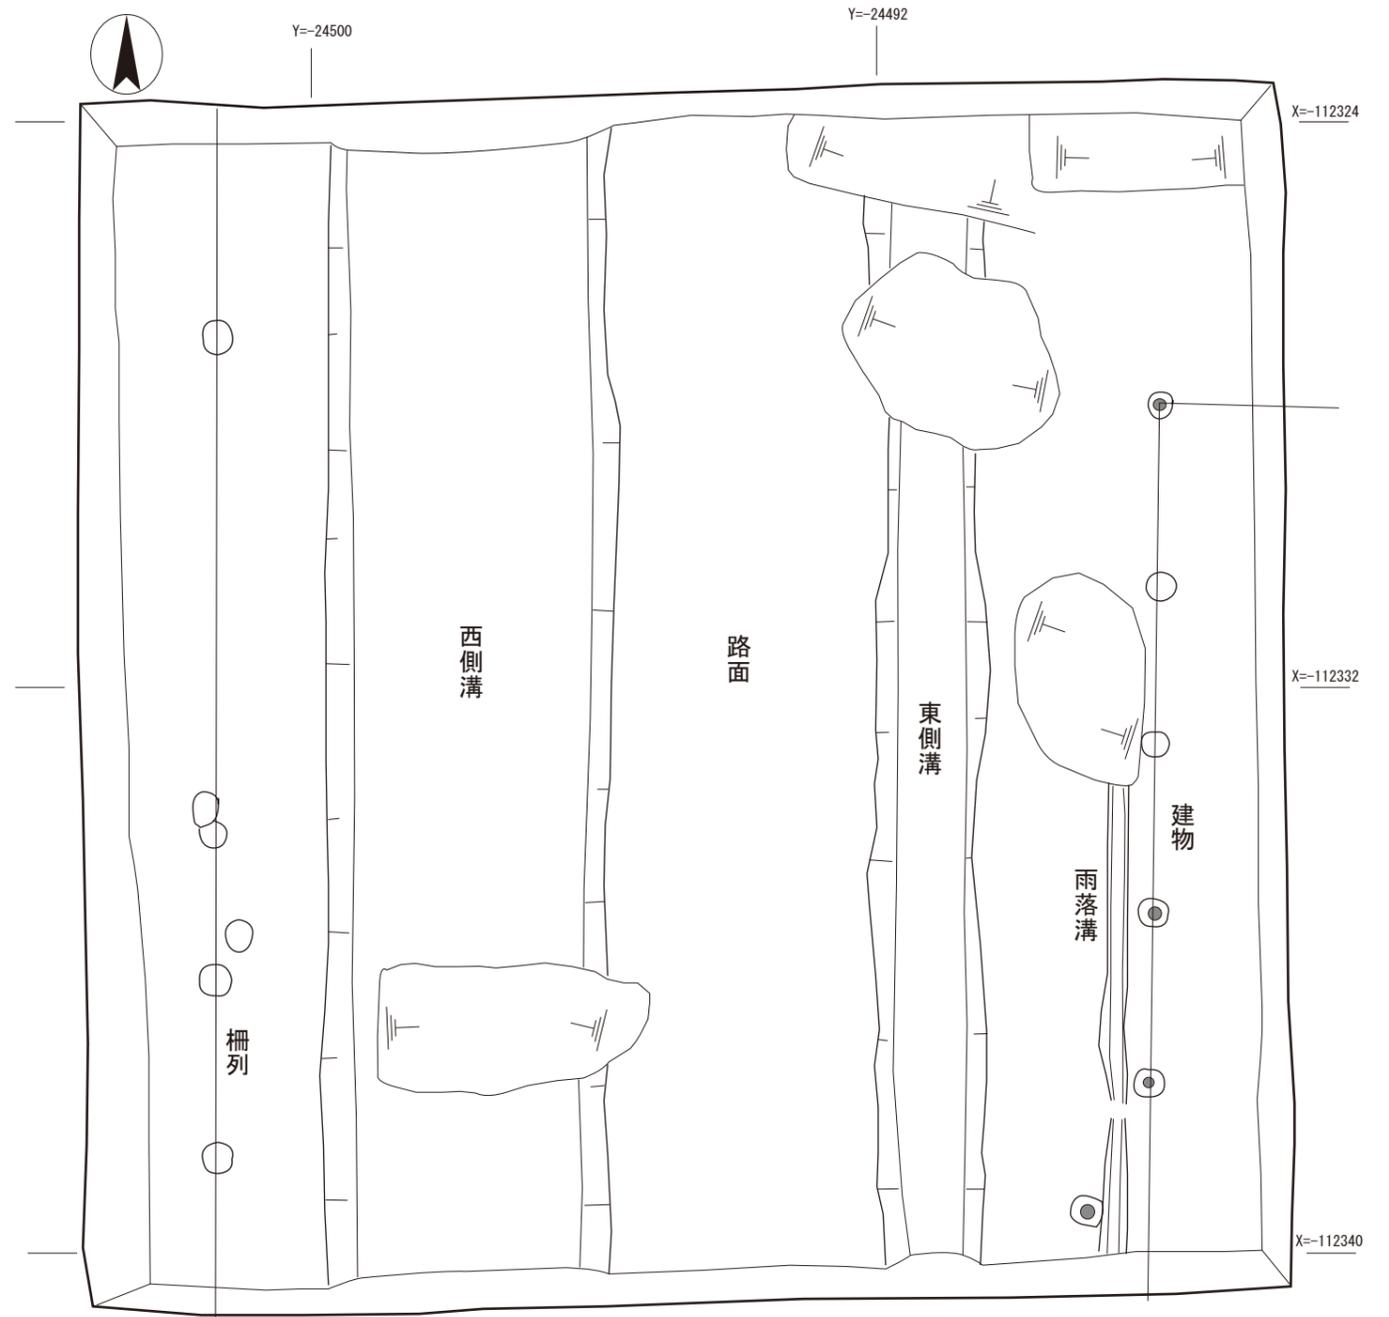
調査区平面図 (1:100)

野寺小路の東側側溝、西側側溝、路面、東側の宅地内で建物跡、西側の宅地に関する柵列などが見つかりました。

東側溝は幅が約1.5m、深さが0.4mです。西側溝は幅約4mで、深さは0.5mです。路面は東西の側溝の間に幅約4mで見つかりました。東側の宅地内からは建物の一部が見つかりました。柱の間隔は2.4mで、柱痕の残る柱穴もみつかりました。西側の宅地に関する柵列も柱の間隔が2.4mで、南北方向にのびています。

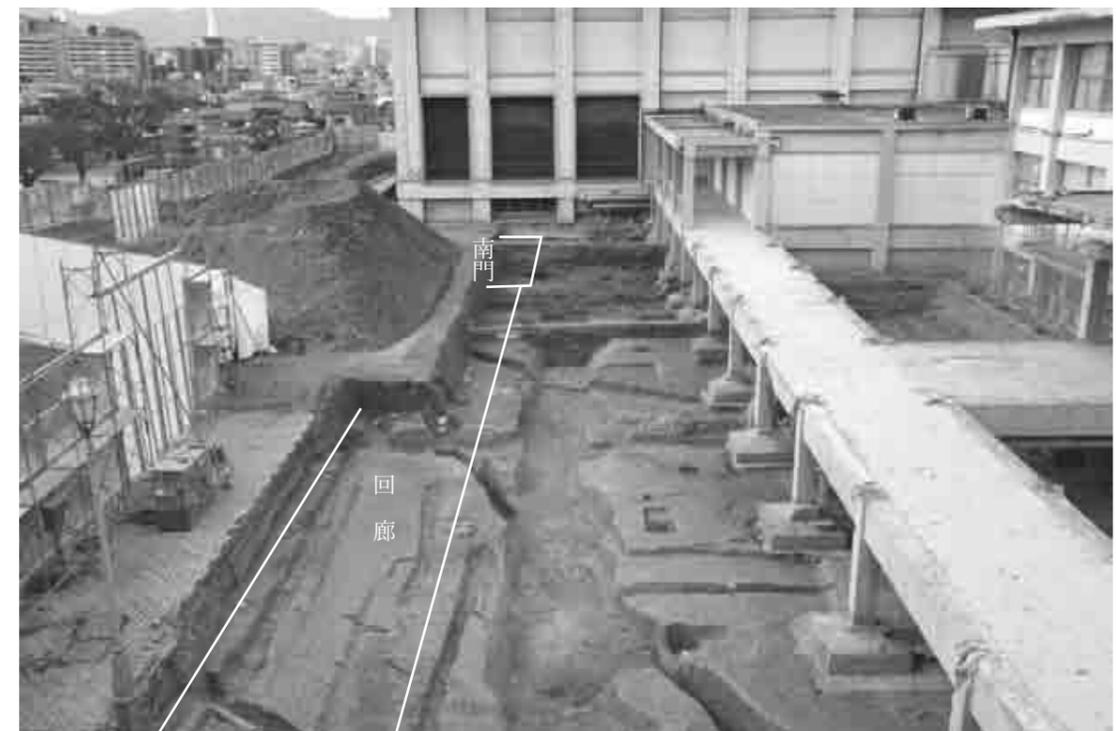
南回廊は以前の調査で複廊であったことが判明していますが、今回新たに4間分の礎石根石群を発見し、南門から東へ9間分回廊の遺構が残っていることがわかりました。柱間は以前の調査所見と同様に、3.75m(12.5尺)で割り付けられています。そして、回廊内では秀吉が大仏殿の造営にあたって行った土地造成の痕跡を確認しました。調査区東端では地盤層になっていますが、西にいくに従い小さな谷地形などを丁寧に埋めて平場を作っていきます。谷を埋めるにあたっては、あらかじめ水切りの溝を掘って湧き水の処理を行い、南門の東から南へ排水したようです。

回廊跡全景(東より)

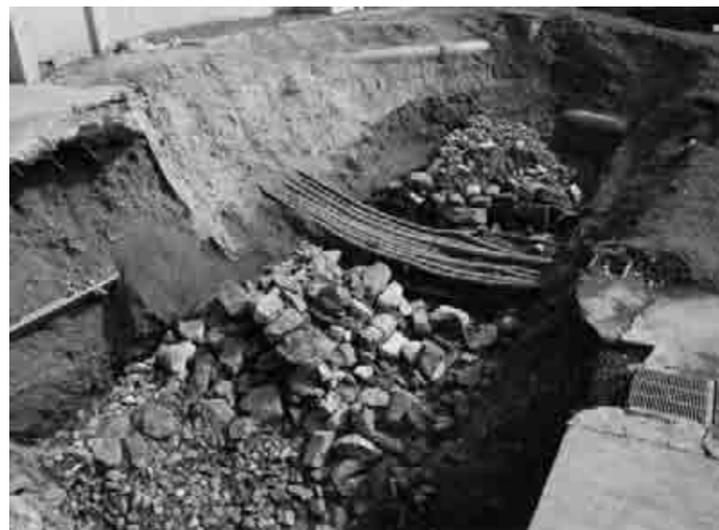
南門の位置では約0.7mの盛り土を行っており、さらに西の石塁では盛り土のうえに礫で強固な裏込め地業を行ってました。裏込めの中には、石仏や五輪塔などの石造物が多数含まれています。

5区石塁裏込め(南西より)

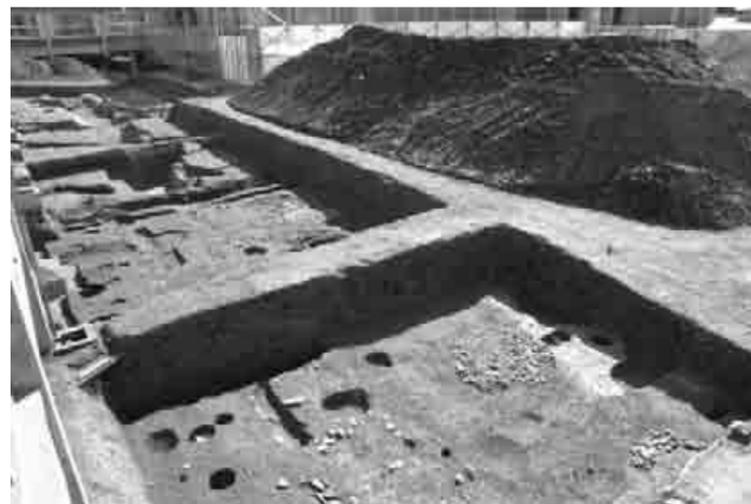
まず、平成10年に発見した南門の北側において、東西方向の浅い地業痕跡を確認しました。幅約1.5mで、再発掘した南門北側柱の根石から約1.5m離れています。地業周囲には帯状に花崗岩が分布しており、南門北端の雨落溝の石を据えた布掘り地業の痕跡ではないかと考えています。

1・4区南門全景(北西より)

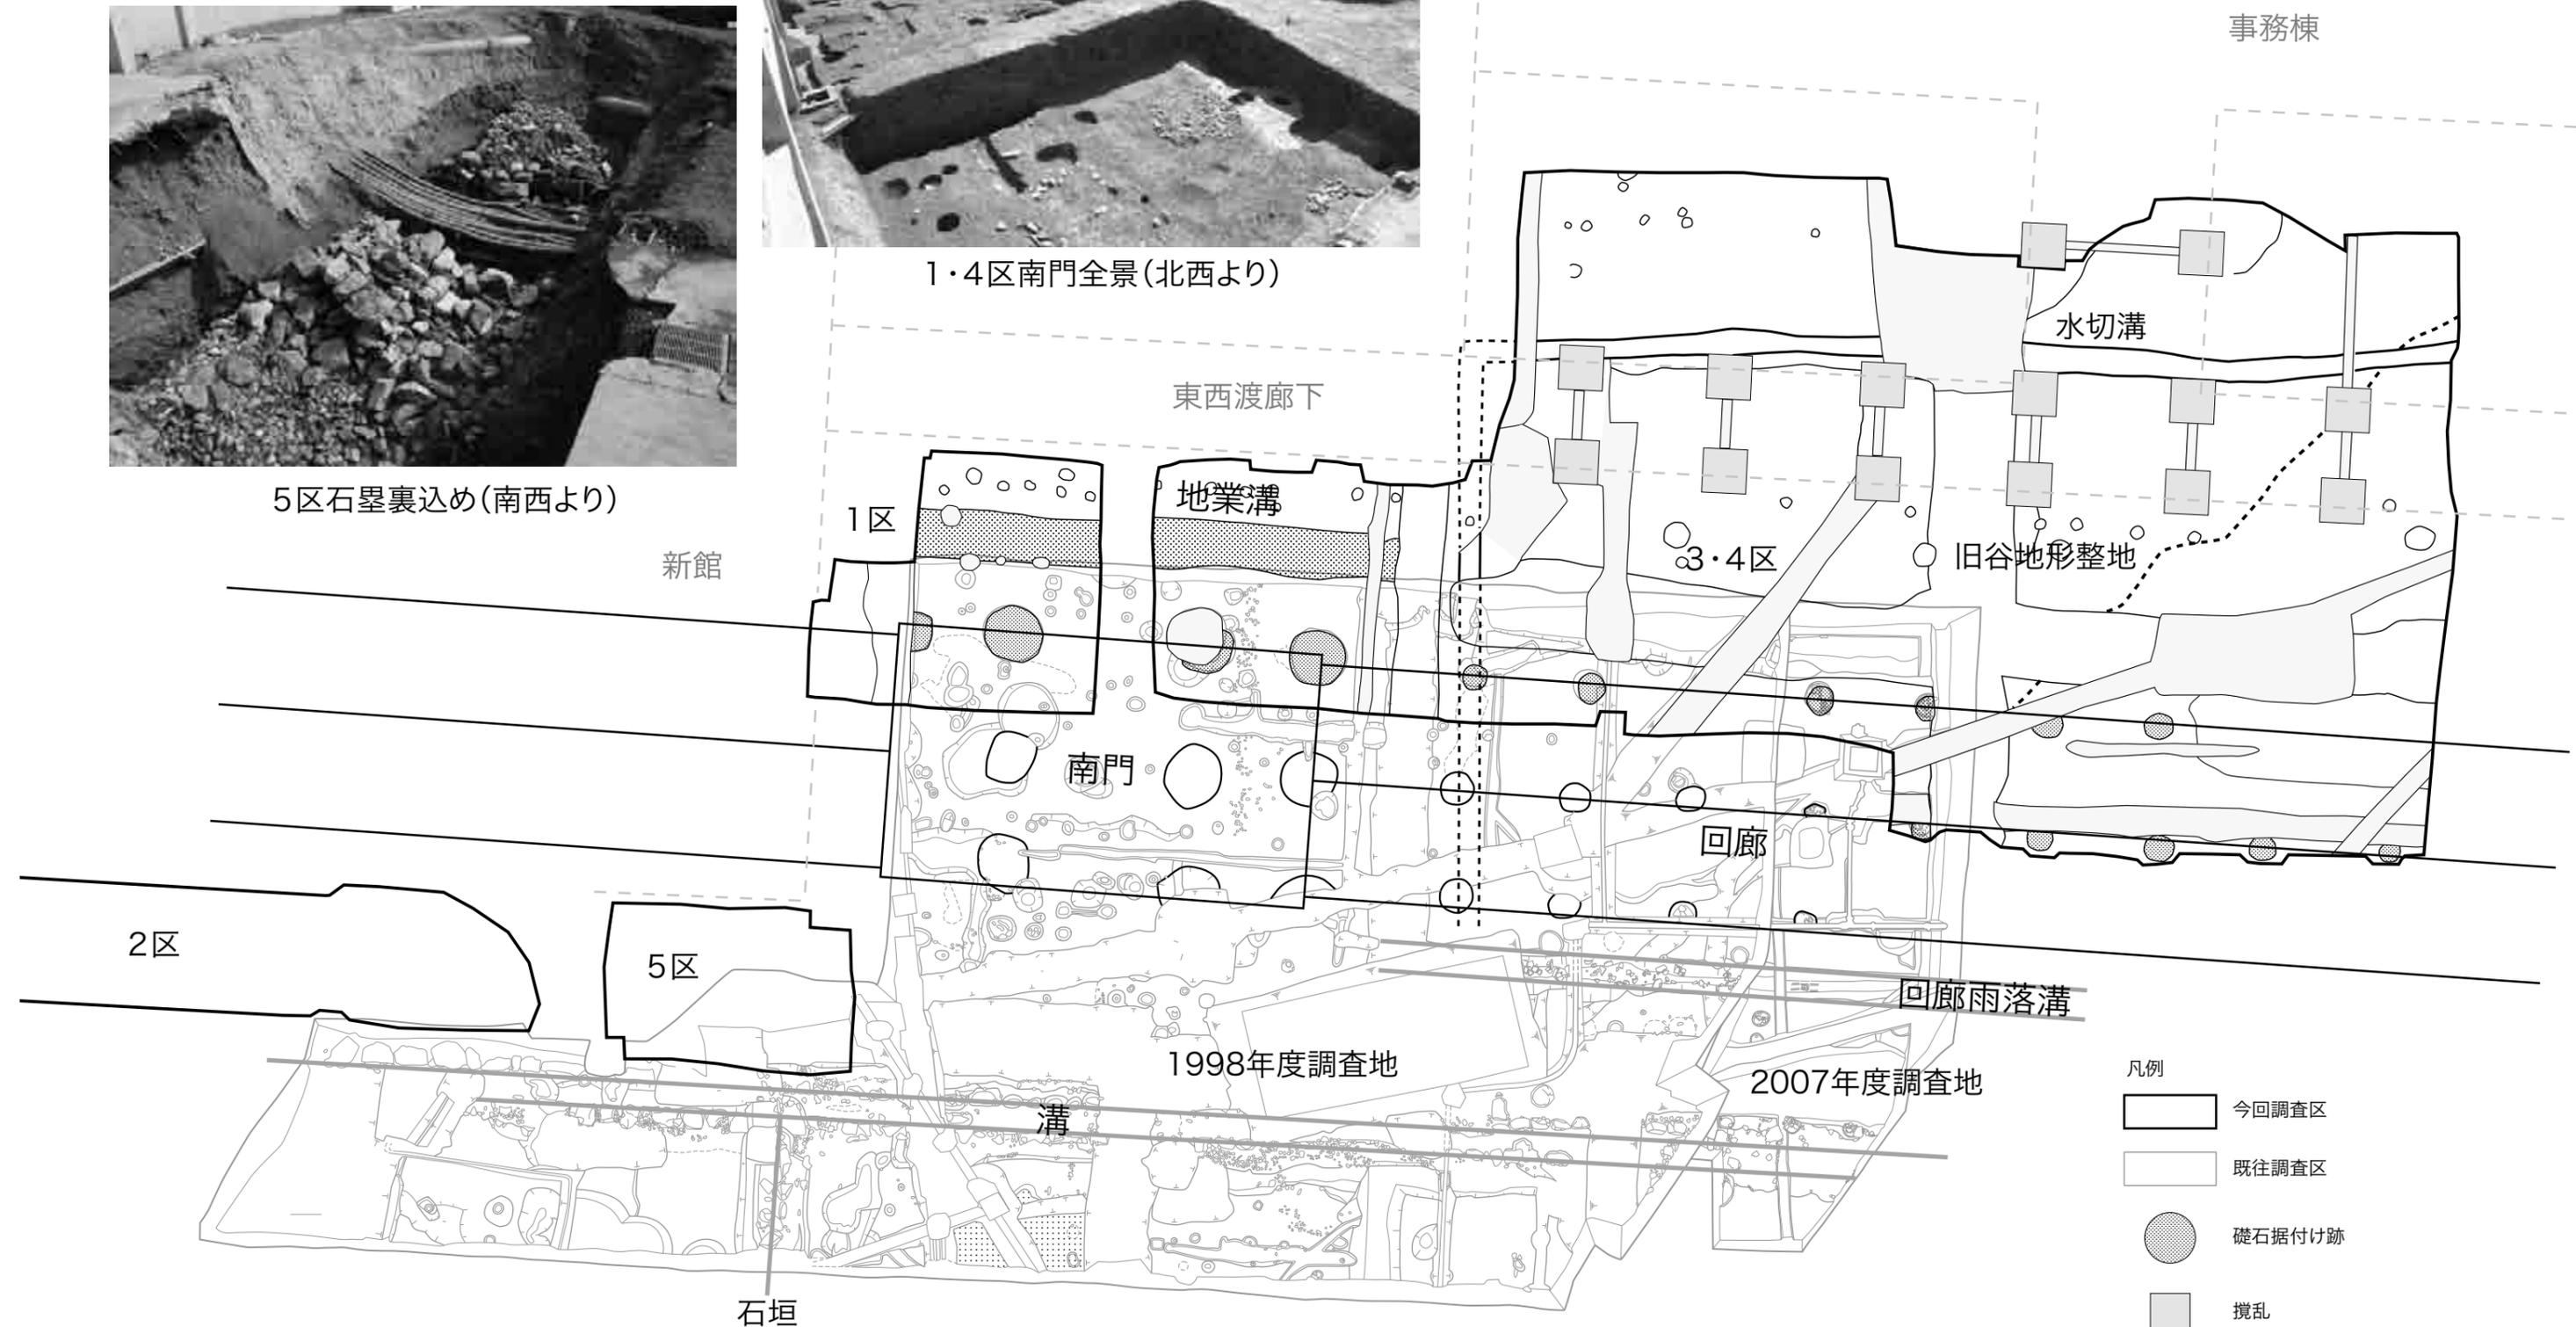
方広寺南門・回廊調査平面図

造成地業全体としては、地盤層と盛り土の変換点を確認したことによって、大仏殿を建立するのに東側1/3は斜面をカットし、西側は盛り土を行って平場を造成したことが判明しました。ちなみに西側の石塁は高さ約3mあり、単純に計算すると大仏殿の平場全体を造成す

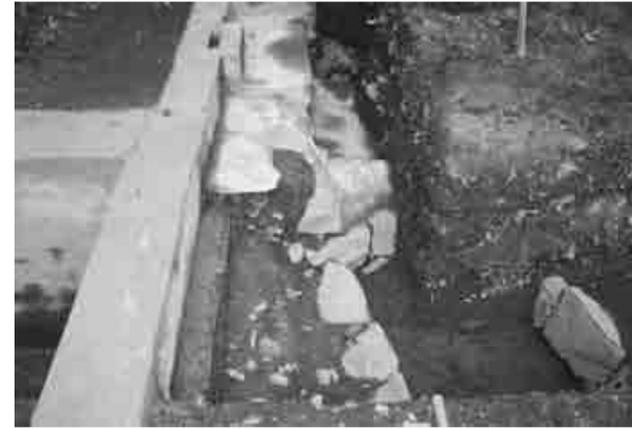
また、水槽の東側では池を見つけました。この池は切石を組んだ上にコンクリートで作られています。取水口は見つかりませんが、清風荘の北に流れる太田川（現在は暗渠となっている）から水を引いていたと考えられます。

2-1区 池の検出状況

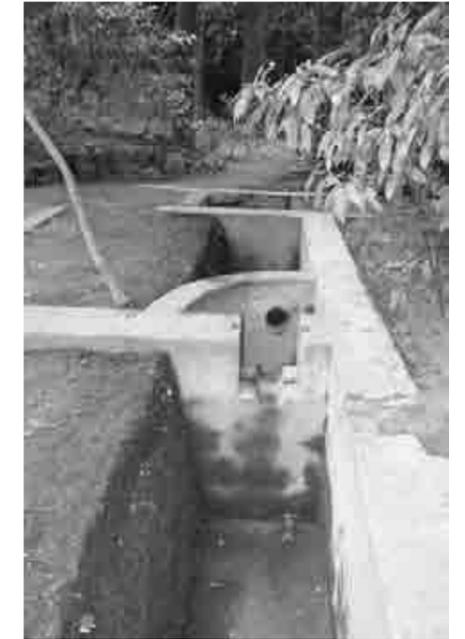
2-1区 モルタル製構造物は、赤煉瓦を積んで表面をモルタルで仕上げたもので、幅約35cmの帯がいくつかの方形区画を形成しています。調査によって地表から約1.2m下で底を見つけ、導水管が配置されていたことから水槽であることがわかりました。

2-1区 水槽全景

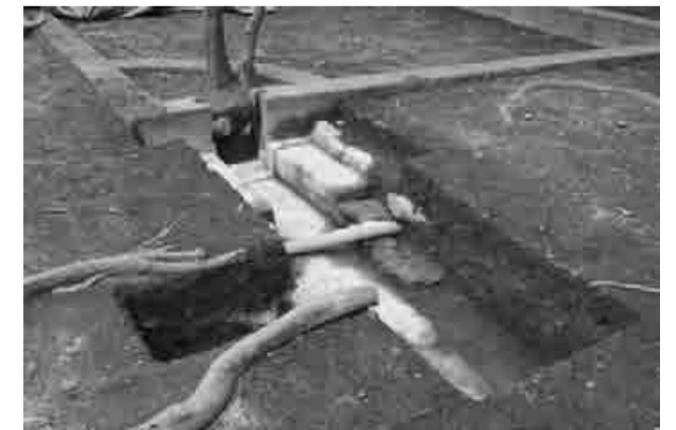
2-2区 水槽からの流出口と水路を見つけました。水路の両壁は赤煉瓦をモルタルで巻き、底はコンクリートで作られています。流れ出た水は中央の池に注ぐようになっていました。

2-2区 水槽流出口

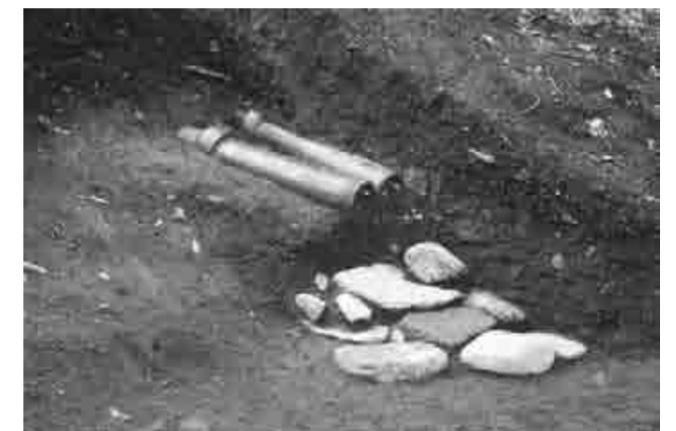
5区～7区 現在窪みとして残る旧池の調査です。5区では旧取水口である導水管を2本発見しました。導水管の下には粘土を貼り付け、水受けの石が据えられています。北側を断ち割ったところ、池の護岸を検出しました。

5区 取水口と受け石の状況
