## 東寺・西寺・羅城門

(財)京都市埋蔵文化財研究所 近藤奈央

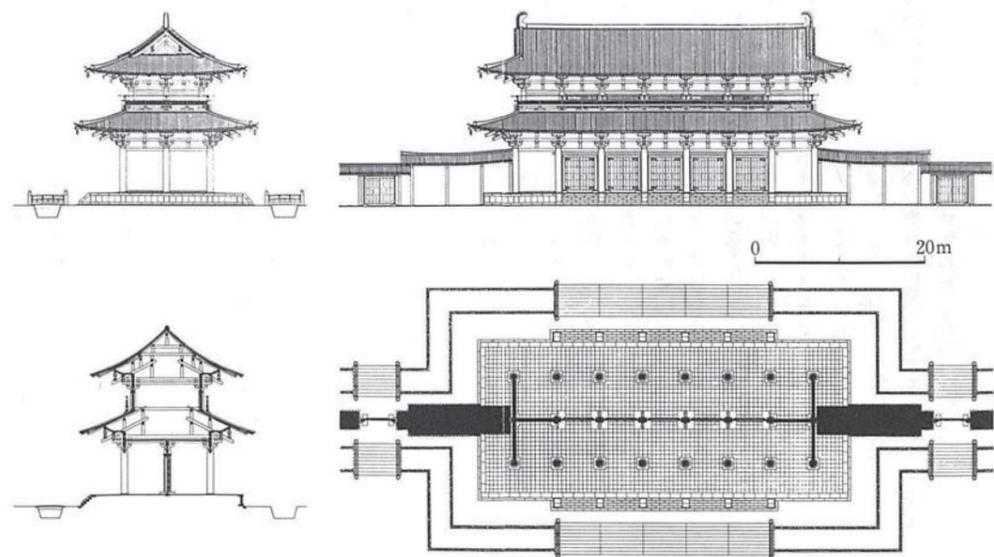
図4 羅城門復元図 (文献4)

羅城門・・・正面 7 間、奥行 2 間、二重の楼閣

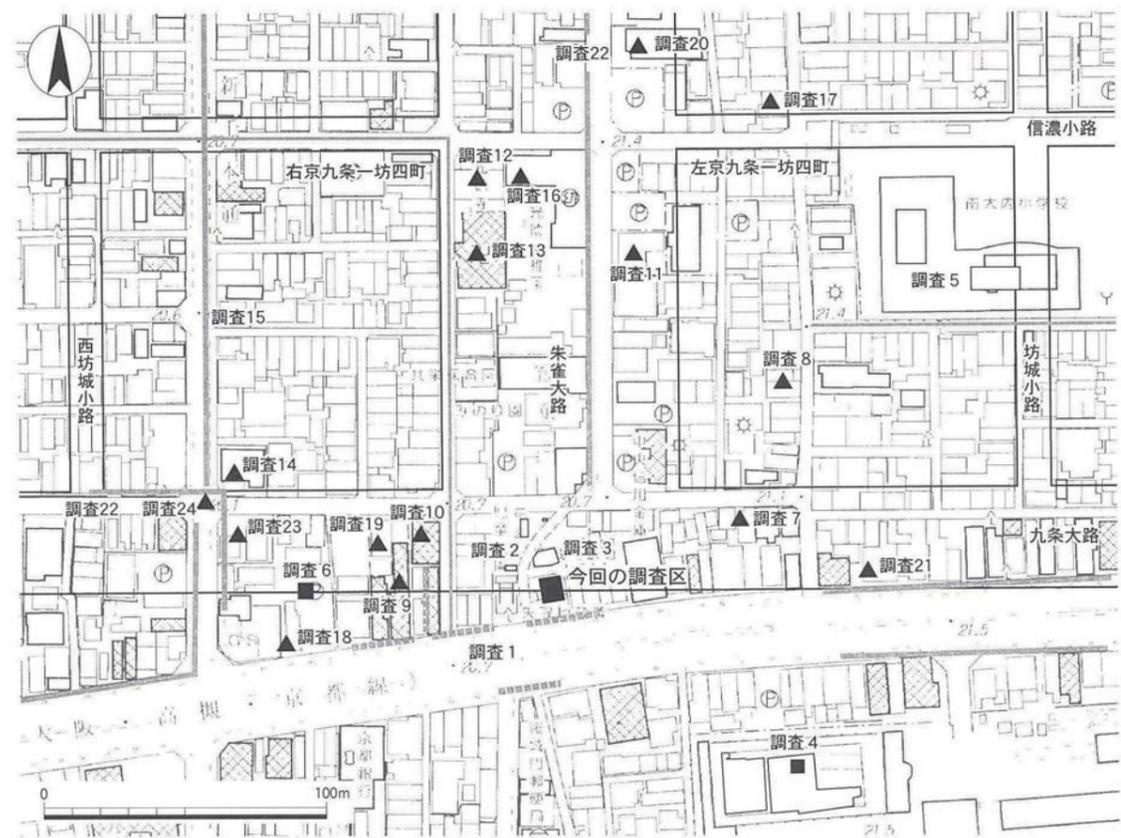
図5 羅城門推定地周辺調査位置図 (文献8)

羅城門推定地での発掘調査は今まで 4 回行っているが、その痕跡は一切確認されていない。羅城門付近の調査においても、氾濫堆積や流路堆積などが確認されるのみ。

鍋取川の流路によって、削平されたとみられる。鍋取川は旧堀川の流路で、現花屋町通付近から島原に入って南流し、六孫王神社西側を通り、羅城門まで流れていたとされる。
