方広寺大仏殿跡発掘調査現地説明会資料

公益財団法人 京都市埋蔵文化財研究所

所在地：京都市東山区正面通大和路東入茶屋町地内

調査期間：2013年10月1日～11月15日（予定）

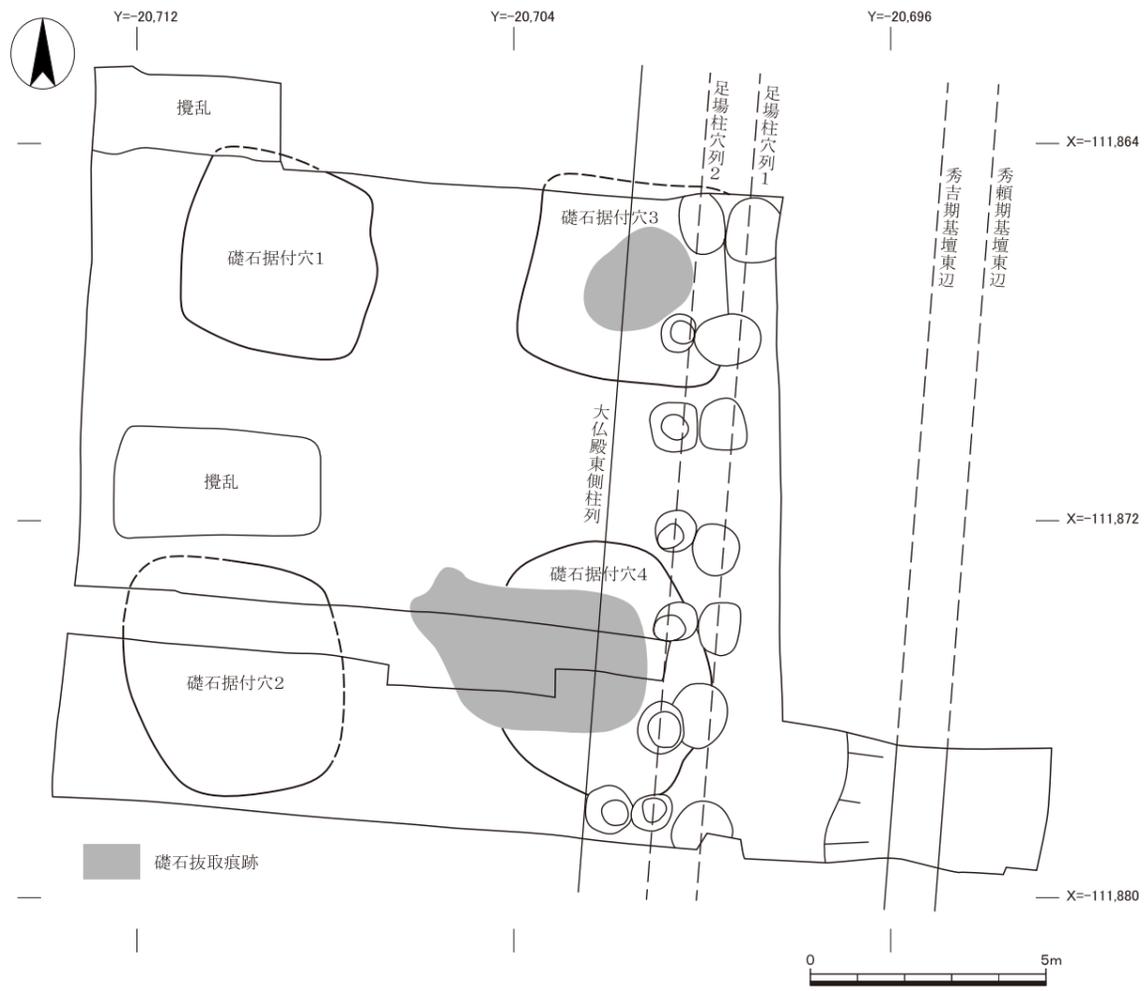
遺構配置図(1:150)

大仏殿基壇東辺 調査区の東端で、秀吉期と秀頼期のそれぞれの大仏殿基壇東辺を確認しました。基壇の化粧石は残されていませんが、抜取痕跡からそれぞれの時期の位置を知ることができました。秀頼期の基壇は、秀吉期の約1m外側に造られており、規模が一回り大きくなっています。

足場柱穴 大仏殿建設時の足場を組むための柱穴です。南北方向の柱穴列を2列検出しました。西側の足場柱穴列2は、東側の足場柱穴列1に比べてやや小さく添柱の可能性があります。柱穴には焼土や焼けた瓦が含まれないことから、秀吉期の足場柱穴の可能性が考えられます。

今回の調査で、秀吉期と秀頼期の基壇東辺を確認することができました。秀吉と秀頼がそれぞれに建てた大仏殿の基壇の規模の違いは、2000年の調査でも秀頼期の基壇南辺が1.8m大きくなっていることが確認されていました。今回、基壇東辺も約1m大きいことが確認でき、基壇四周全体を大きくしたと考えられます。今後それぞれの大仏殿規模を復元する上でも重要な発見といえます。また、大小2個セットの足場柱穴を確認したことは、建設工事の様子を考える貴重な材料になると思われます。

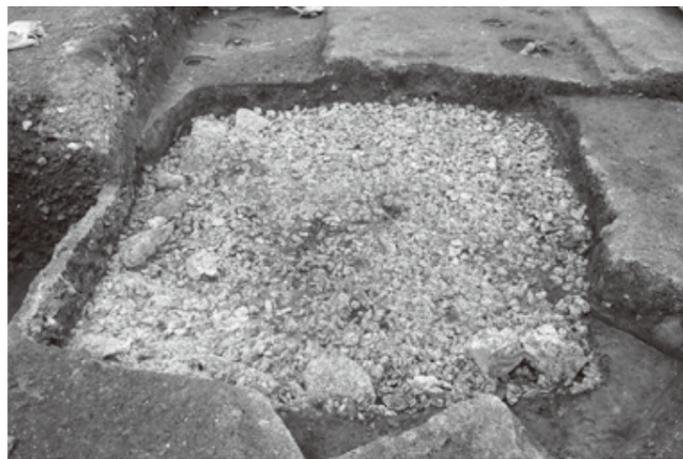
礎石据付穴1(西から)

礎石据付穴 大仏殿の礎石を据え付けるための穴です。4基を確認しました。据付穴の平面形は方形で、大きさは一辺約4m、深さ1mあります。据付穴には礎石が沈まないように拳大の石が大量に詰められています。

礎石据付穴は掘り直された痕跡がないことから、秀頼の大仏殿は創建期の礎石をそのまま使ったことがわかりました。現在方広寺の境内には、大仏殿に使われていた礎石が残されており、長辺2.1m、短辺1.5mで、重さは5～6tとされます。
