連続講座「遺跡が語る戦国時代の京都」第 4 回

戦国時代の寺と城

京都市文化財保護課保護第一係長 馬瀬 智光

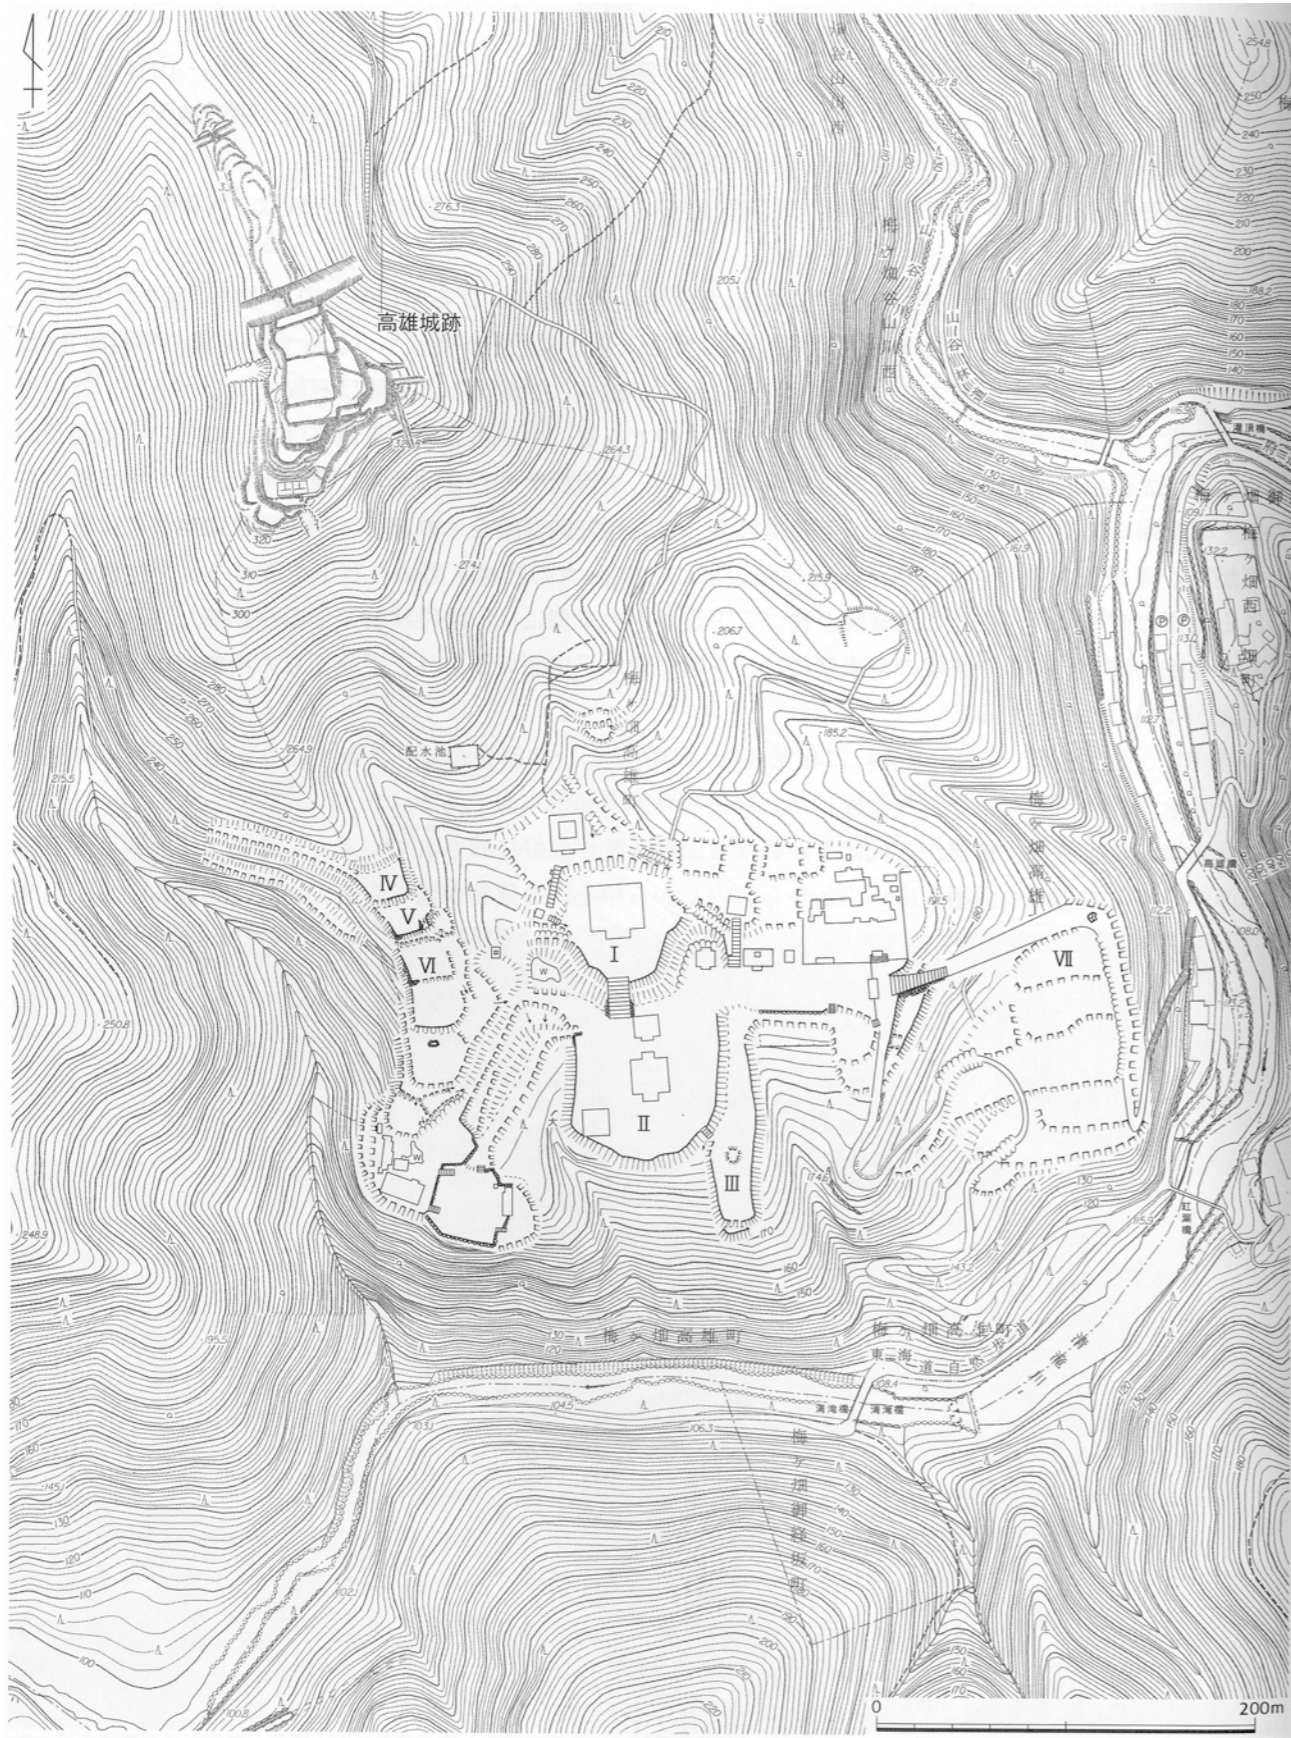
図5

(6) 神護寺と高雄城跡 (高橋 2014, 中居 2014a から引用)

延暦年間(782～806)に和気清麻呂が創建した神願寺を起源しており、現在の伽藍以外にも現地踏査で多くの平坦地が確認されており、中世には多くの子院が存在していたことは明らかです(中居 2014a)。丘陵斜面の要害地にあり、最初に高雄に城を築いたのも神護寺です。

高雄城跡は桂川の支流清滝川の右岸に広がる丘陵の頂部に広がる城で、主郭のすぐ北側に巨大な堀切が2条あります。早くも建武3年(1336)に新田義貞に与した神護寺に対し、城郭を撤去するよう足利直義が求めています。応仁の乱時は不明であるものの、天文16年(1547)に細川国義が籠もる高雄城が細川晴元の攻撃を受け落城しています(『厳助往年記』高橋 2014)。

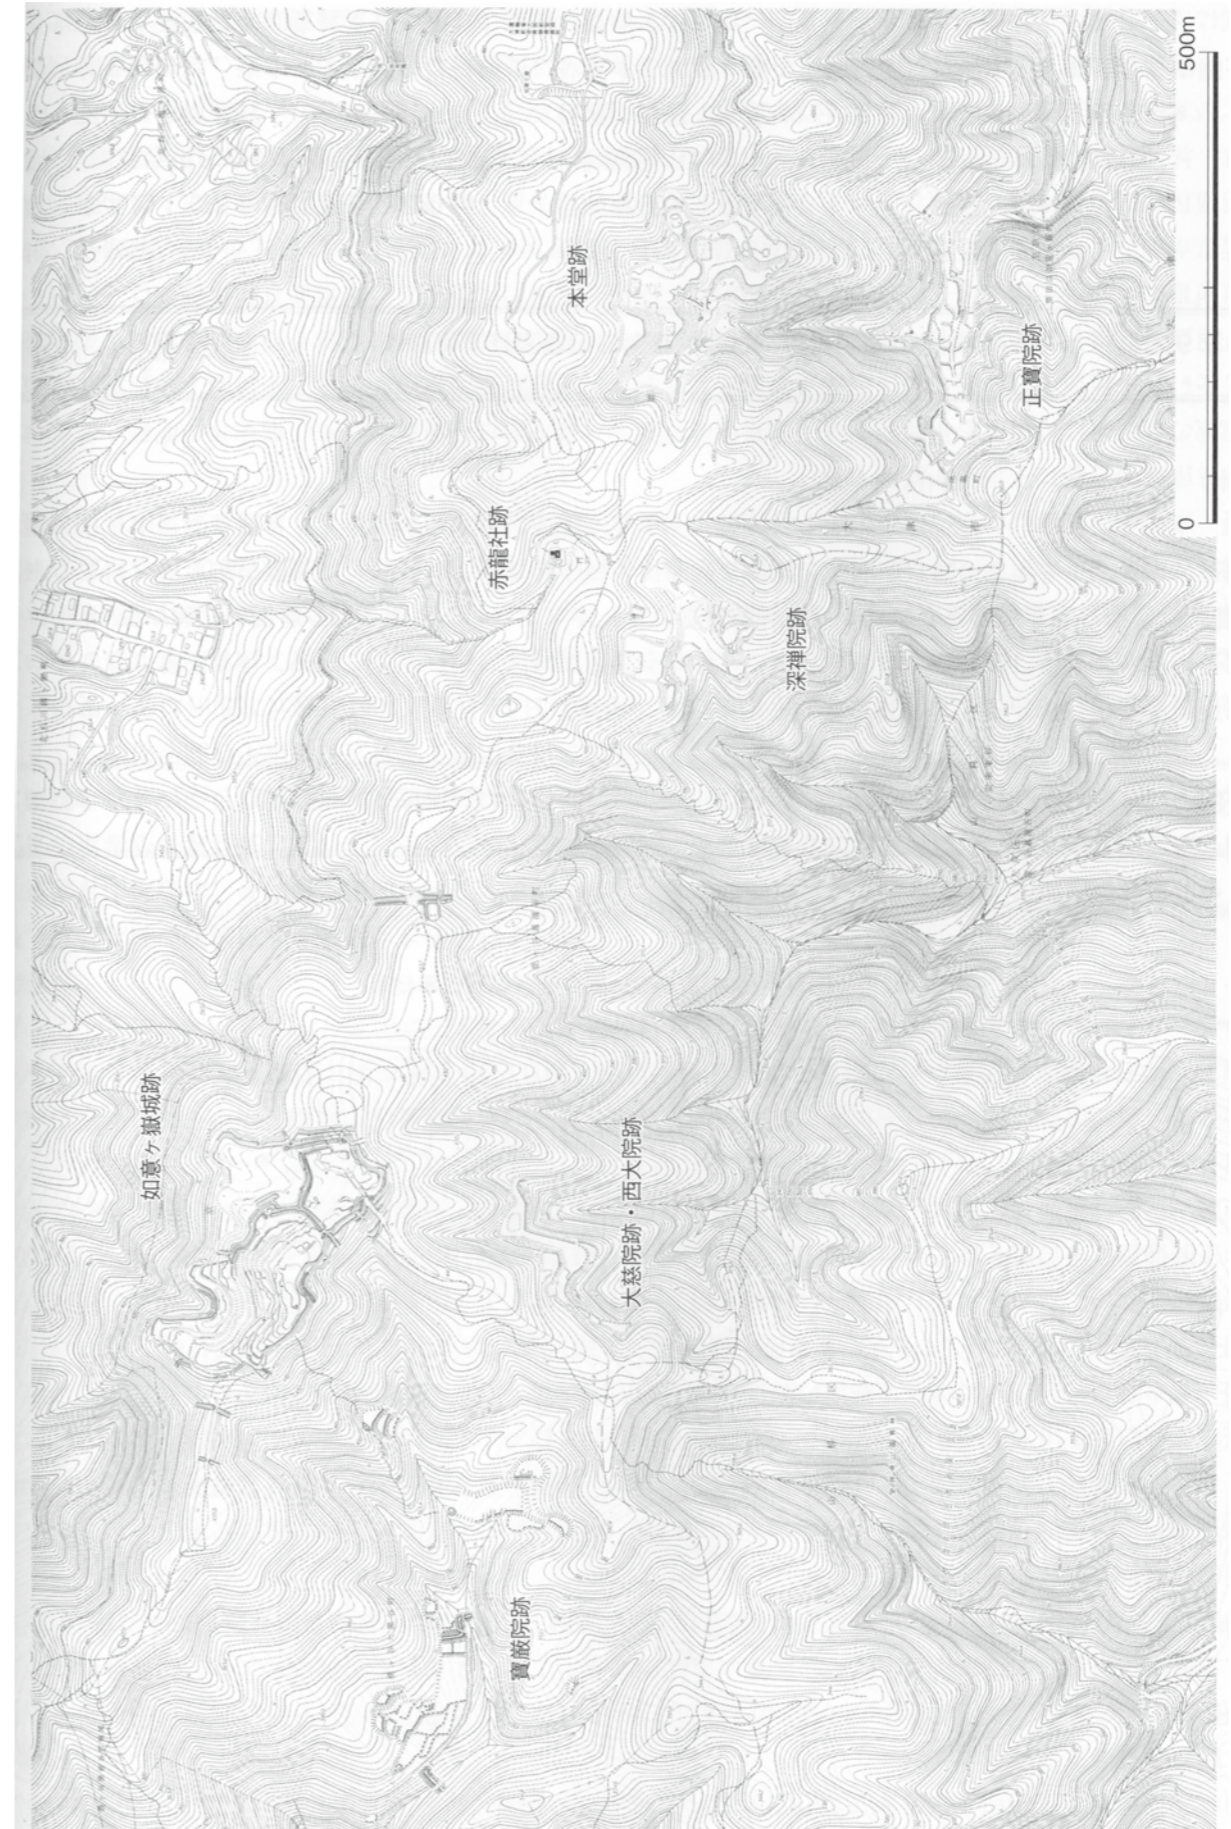
図6

(7) 如意寺跡と如意ヶ嶽城跡 (中居 2014b から引用)

如意ヶ嶽城跡は、東山丘陵の中央部に位置する大文字山の山頂に築かれた城で、保元元年(1156)の保元の乱で、如意ヶ嶽が利用されたことに始まり、文明2年(1470)や永正6年(1509)、永正17(1509)など度々利用されています。如意ヶ嶽を舞台とした合戦記事のあるものは、城ではなく、京と近江(滋賀県)を結ぶ如意越のルート上にある如意寺でのものが多いと考えられています。如意寺は天慶5年(938)には文献に表れ、応仁・文明の乱によって荒廃したと考えら得る園城寺派の山林寺院です(中居 2014b)。
