## 世界遺産を掘る 第 7 回

## — 西本願寺 —

(公財) 京都市埋蔵文化財研究所 近藤 章子

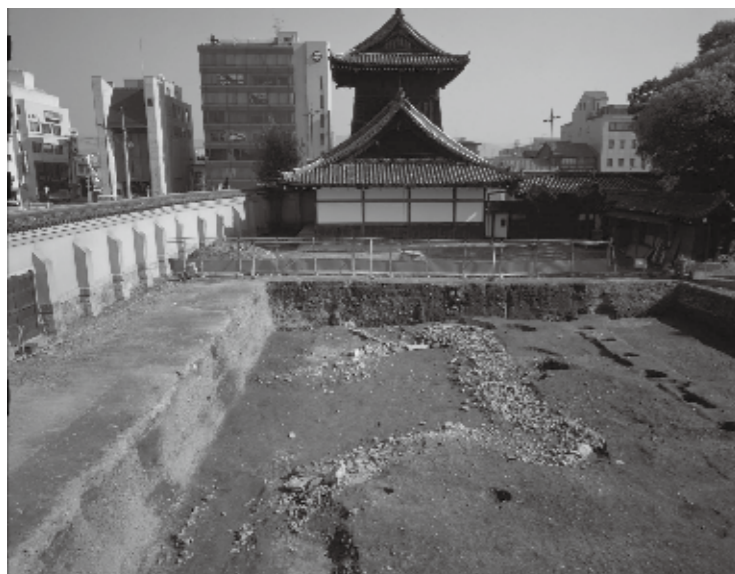
池跡 (西から)

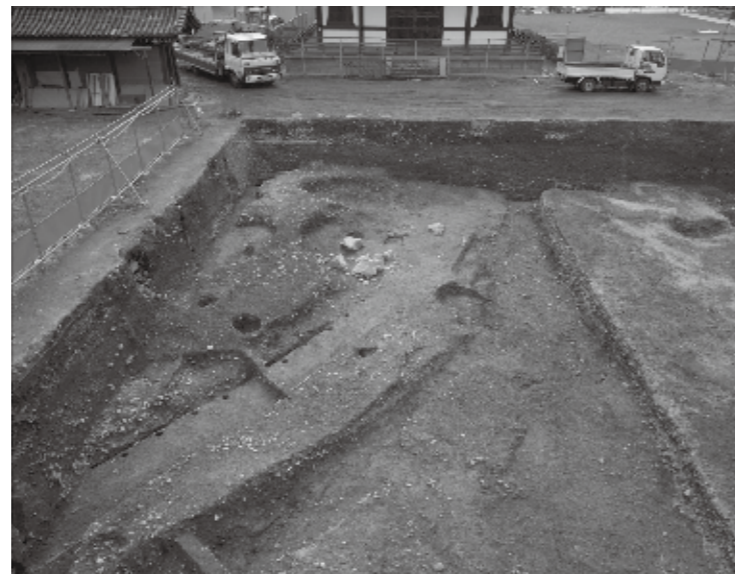
流路跡 (北から)

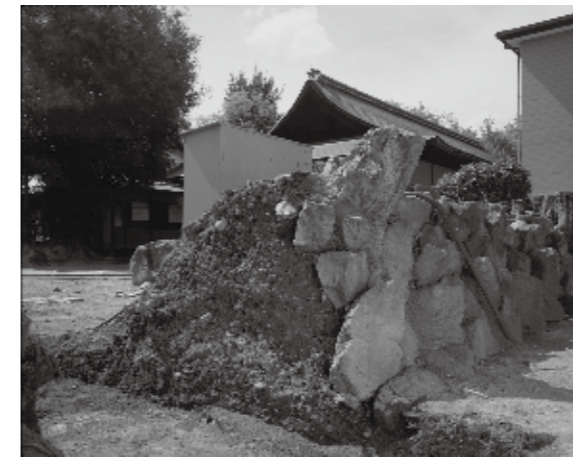
石塁 (南東から)

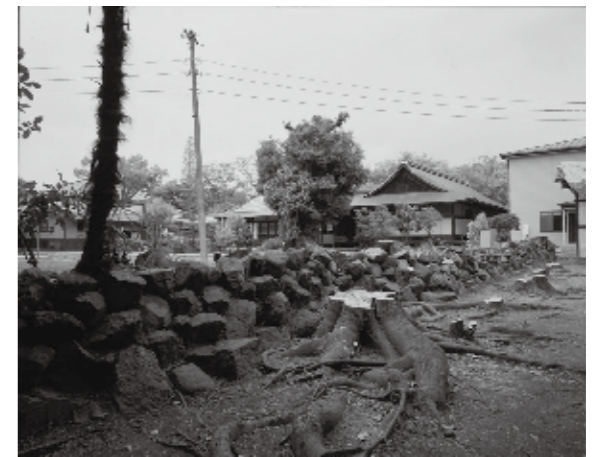
石塁 (南東から)

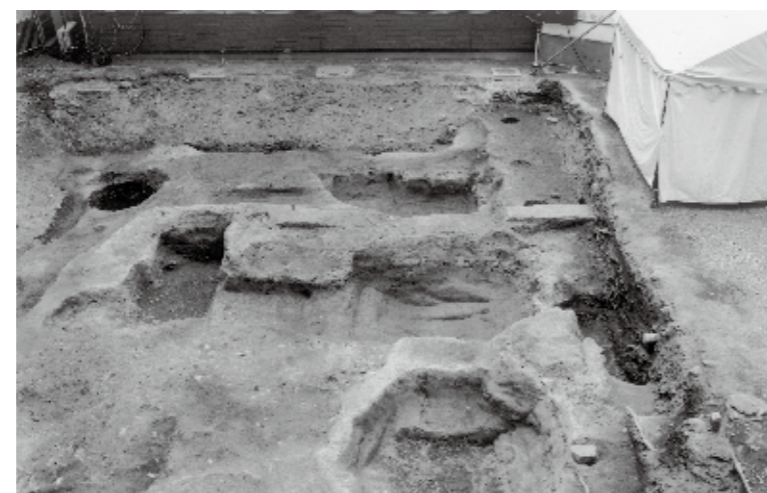
江戸時代の遺構 (北から)

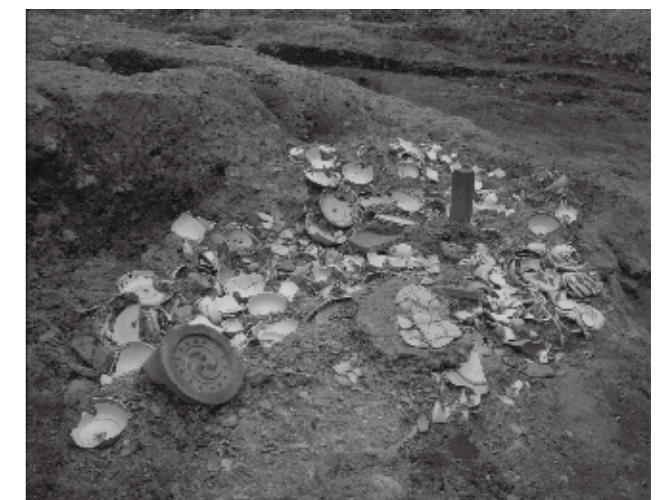
遺物出土状況 (北西から)

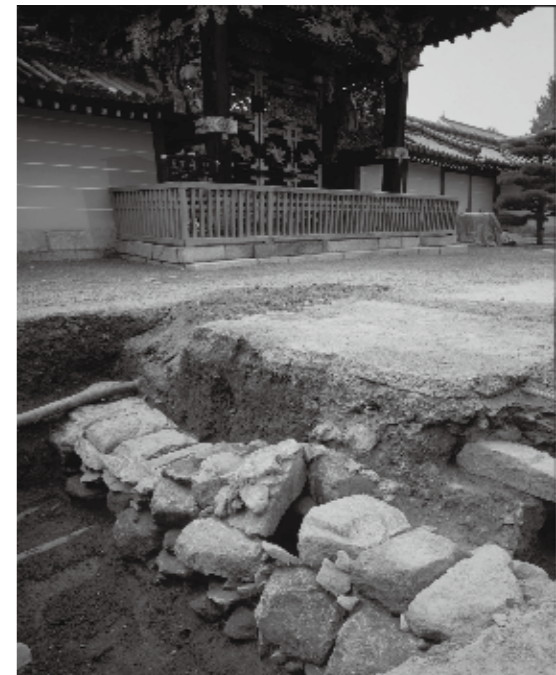
A地点暗渠 (北東から)

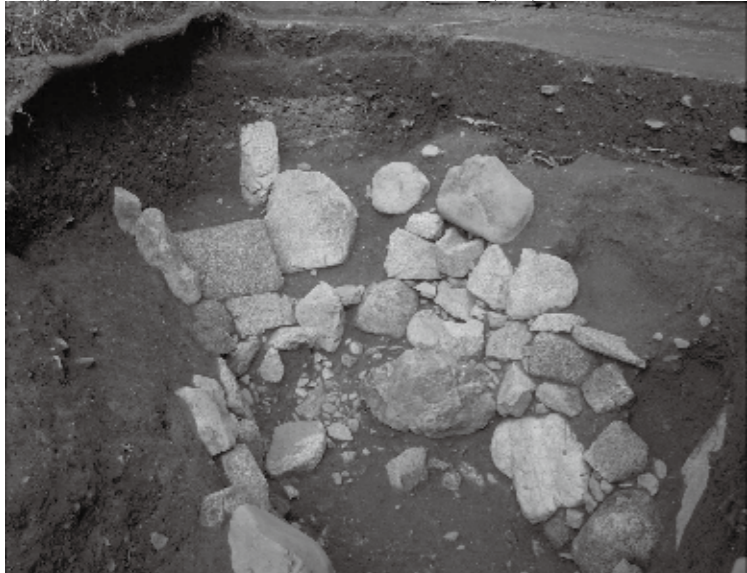
10区 (滝石組)

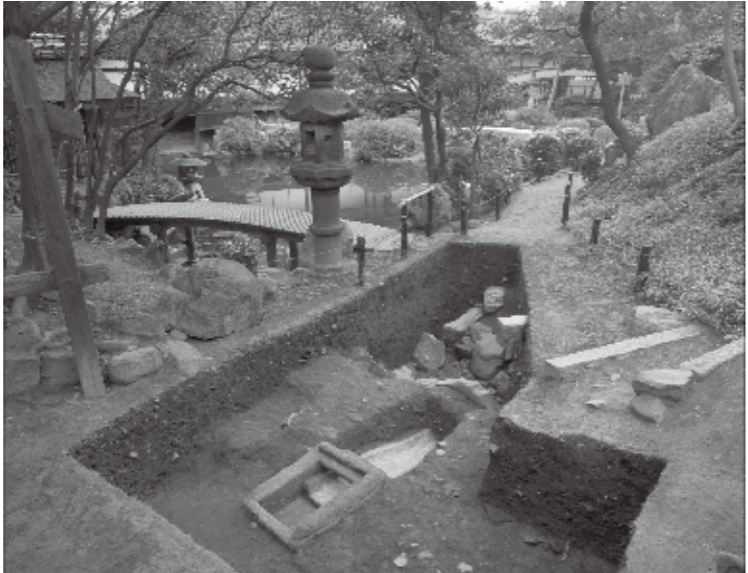
10区 (滝石組導水路)

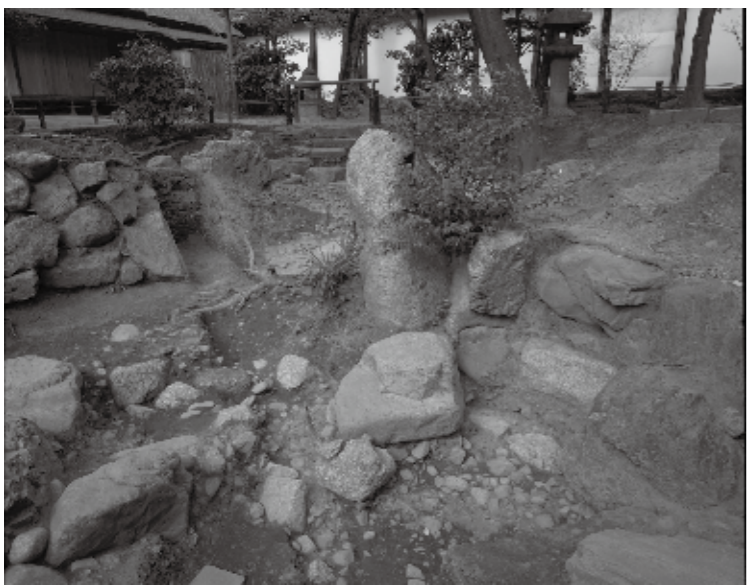
8-C区 (旧庭石検出)

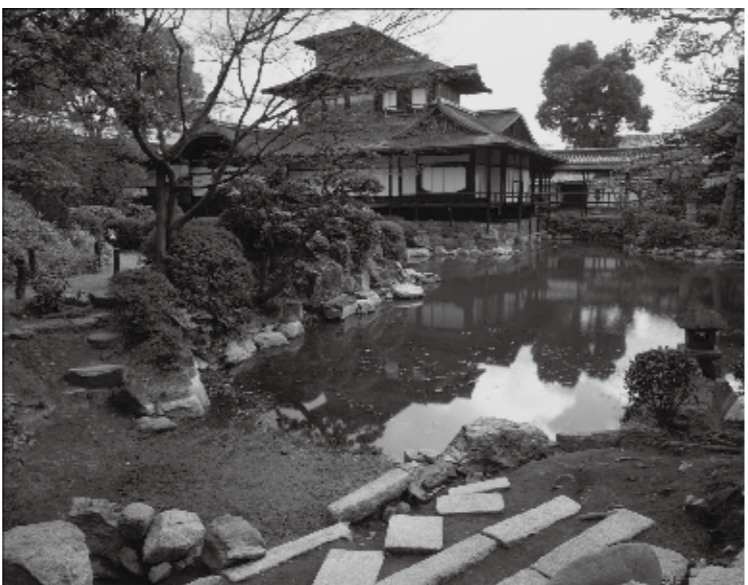
13区 (船着き場)

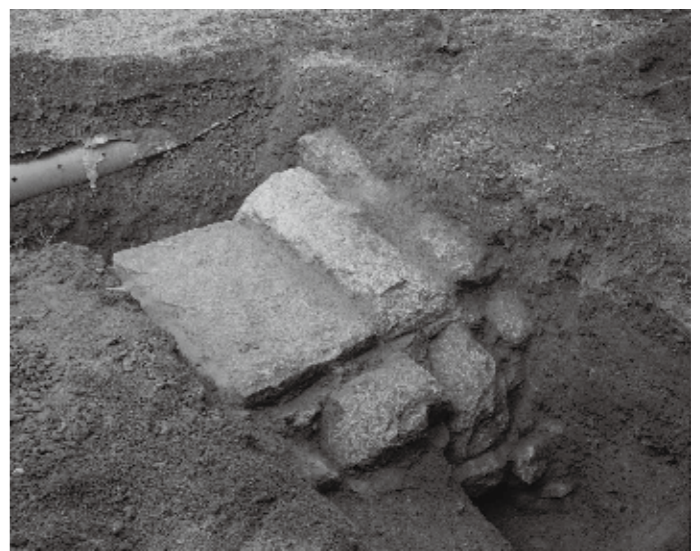
B地点暗渠 (南西から)

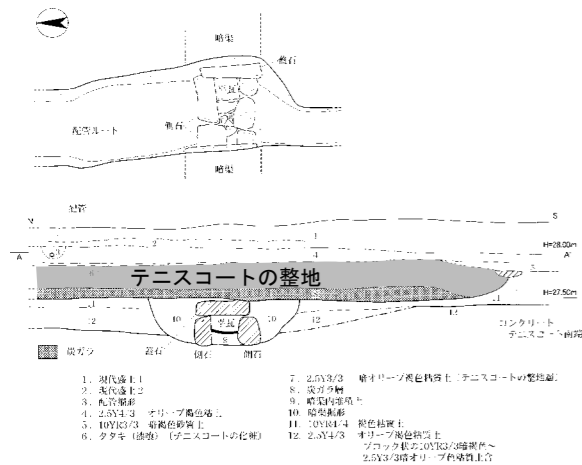
C地点暗渠とテニスコート

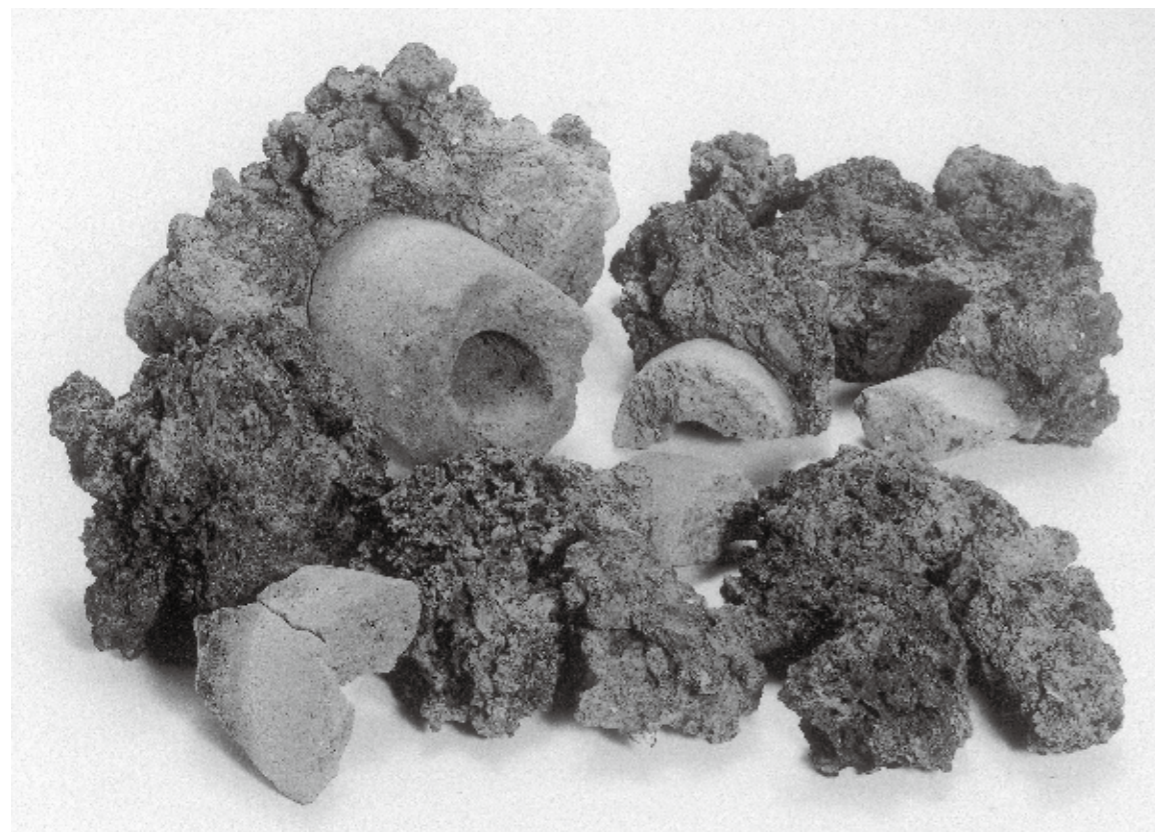
E地点出土 フィゴの羽口と鉄滓

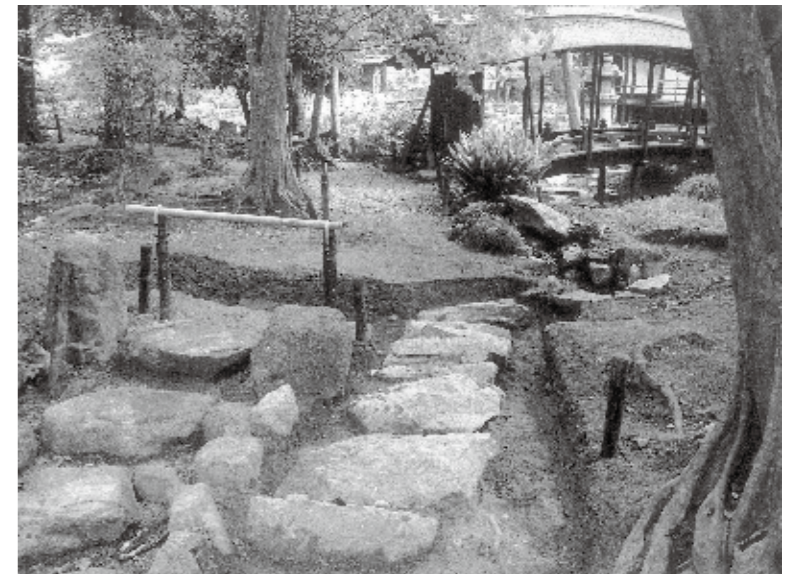
F地点 (滴翠園) 暗渠

(南西から)
