元春日小学校発掘調査現場資料

遺跡名：寺町旧域・御土居跡

所在地：京都市上京区丸太町通河原町西入高島町 3 3 5 番地他 (元京都市立春日小学校内)

現地講座 京都御苑周辺の史跡と遺跡—発掘調査現場見学とともに—

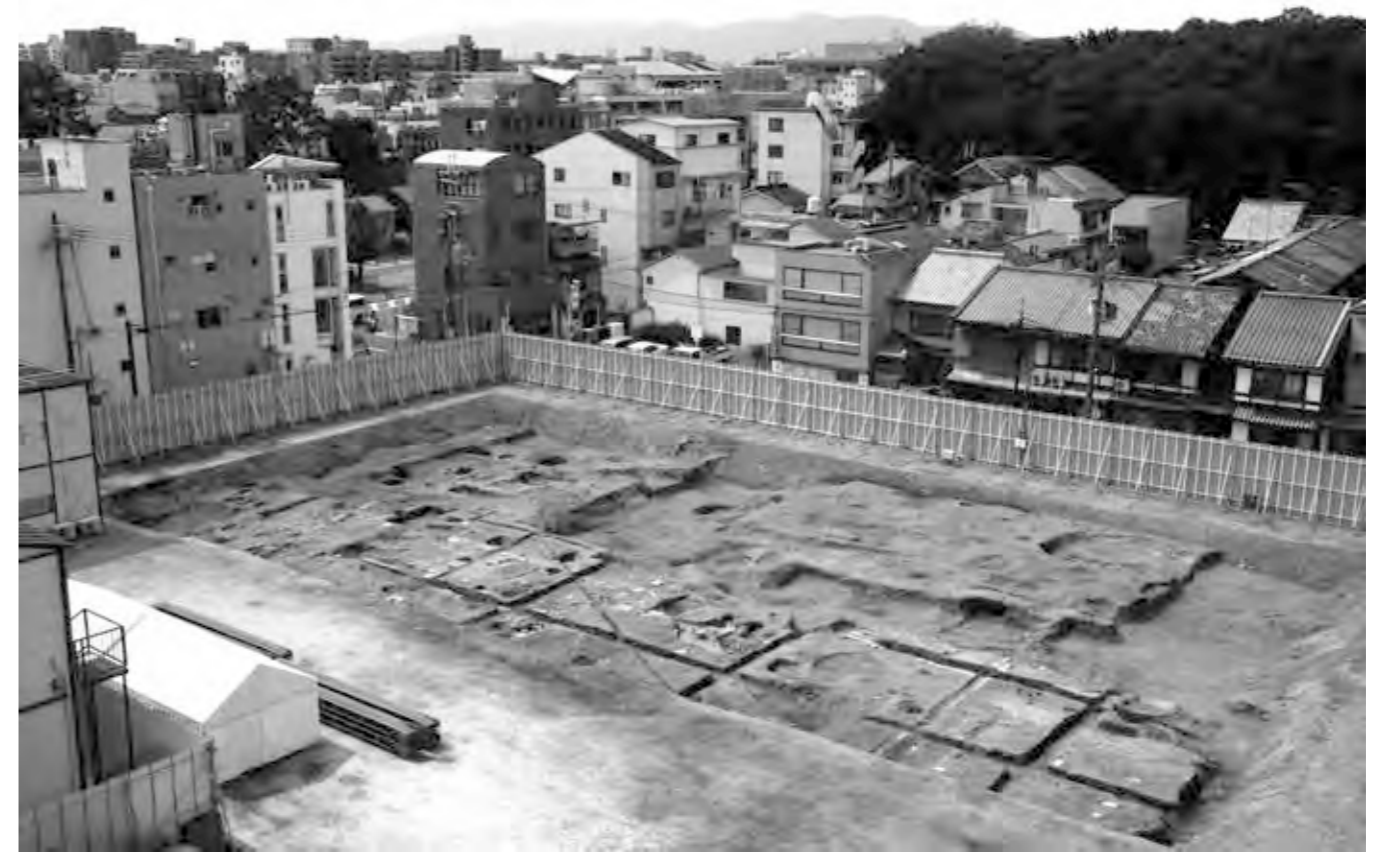
図4. 調査範囲の全景(北東から)

調査の概要：周辺では近年、同志社大学新島会館や京都市歴史資料館、京都府立鴨沂高校などで発掘調査が行われており、江戸時代の町屋や寺院に伴う建物跡、墓地などが見つかり、陶磁器・石仏・銭貨などが出土しました。今回の調査でも、宝永 5 年の被災面、天明 8 年 (1788)、元治元年 (1864) の大火による廃材を捨てたごみ穴、町屋に伴う井戸、公家屋敷に伴う土蔵・庭園、寺院に伴う井戸・墓地とみられる遺構などが見つっています。出土遺物には、陶磁器・瓦・土人形・銭貨・ガラス製品・墓石・五輪塔などがあります。

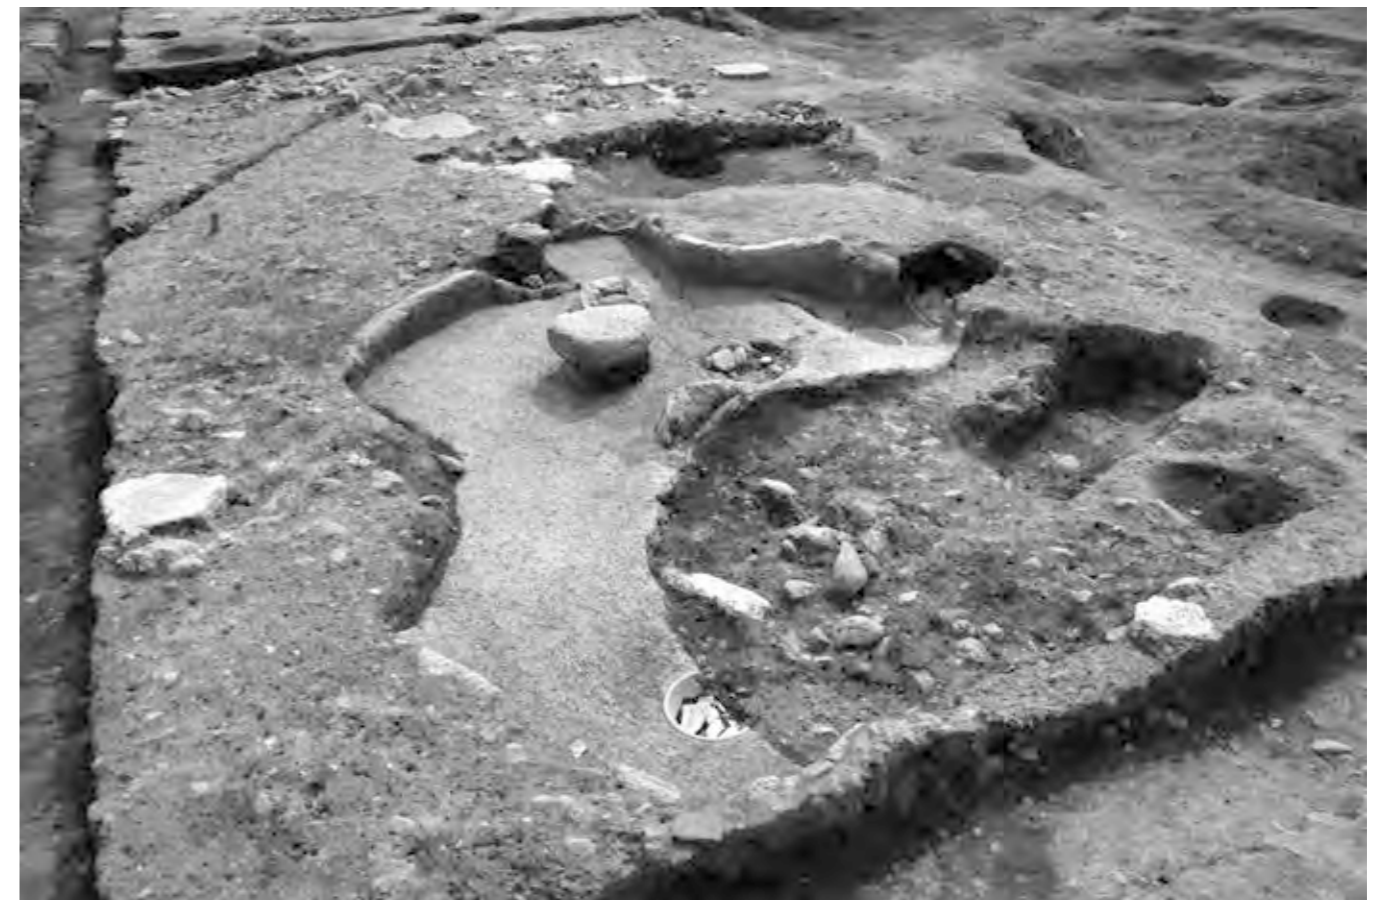
図5. 発掘された公家屋敷の池跡(北から)

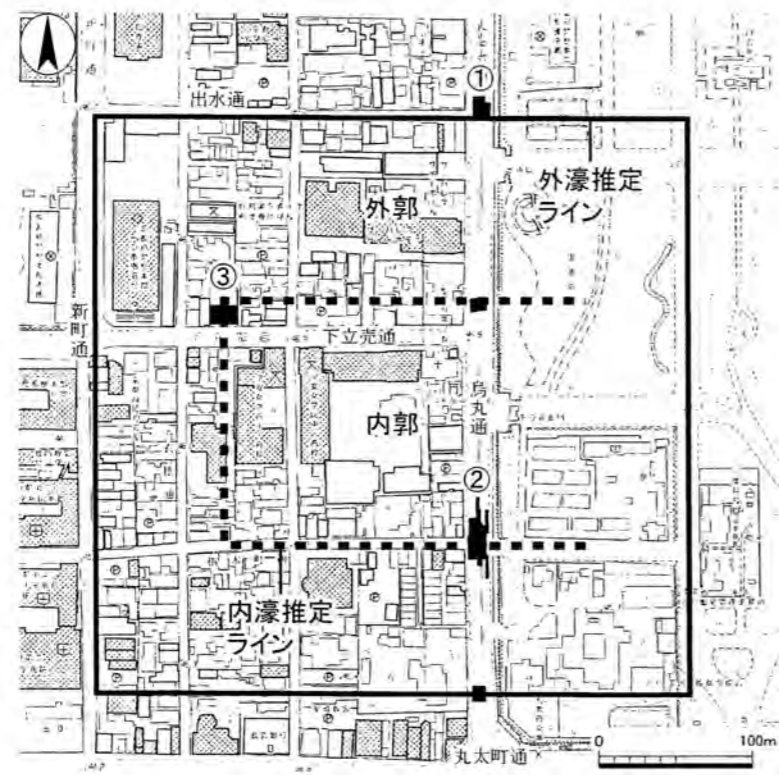
旧二条城復元図（『第256回京都市考古資料館文化財講座』2014年を転載）

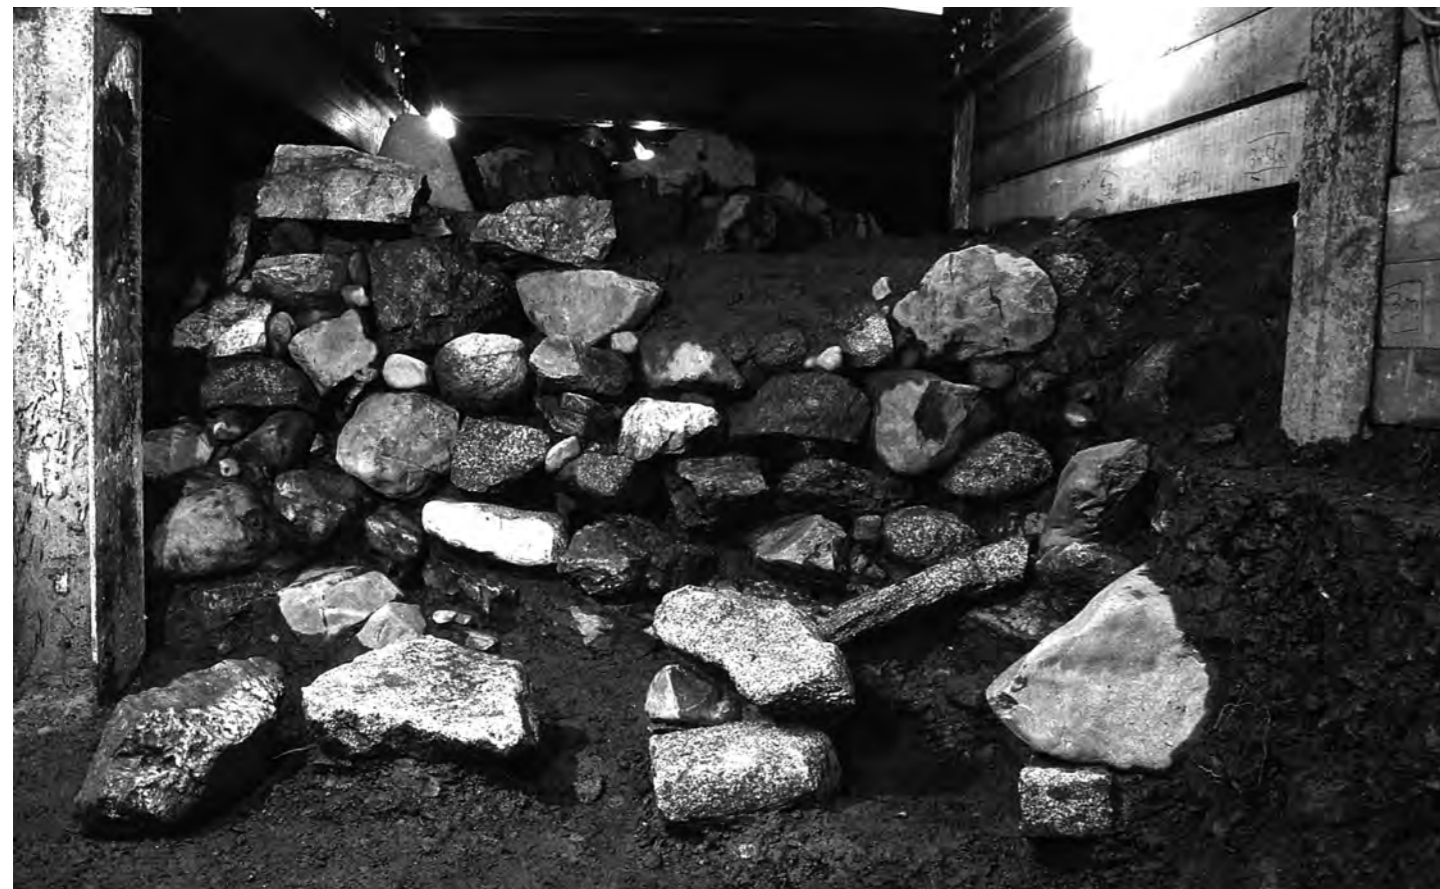
旧二条城南外濠石垣（『京の城』京都市文化財ボックス第20集 2006年を転載）

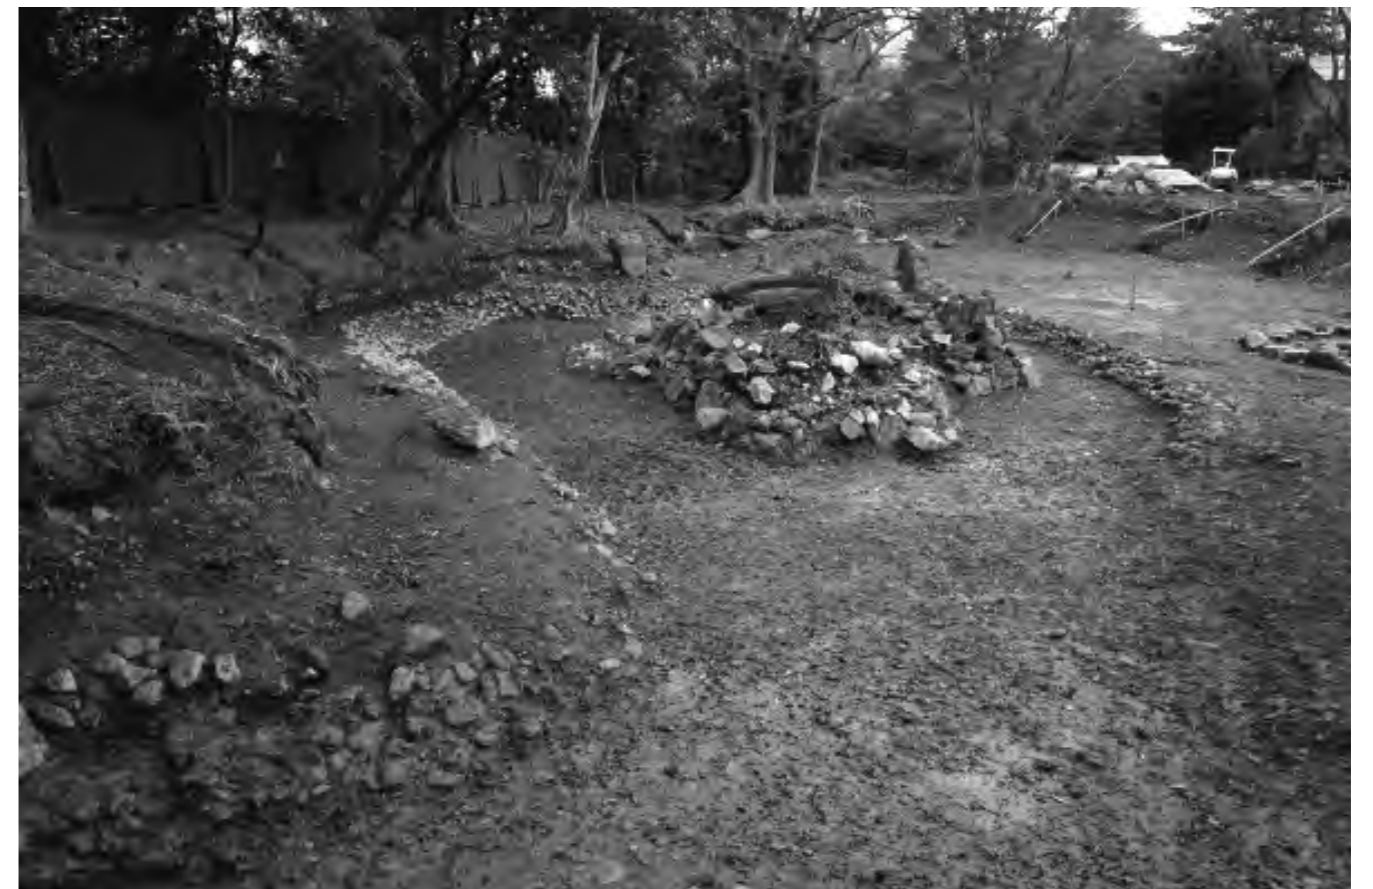
閑院宮邸園池全景（東北東から）
