現地講座 平安京朱雀大路周辺の史跡と遺跡をめぐる

—発掘現場の見学も含めて—

2016年10月22日(土)

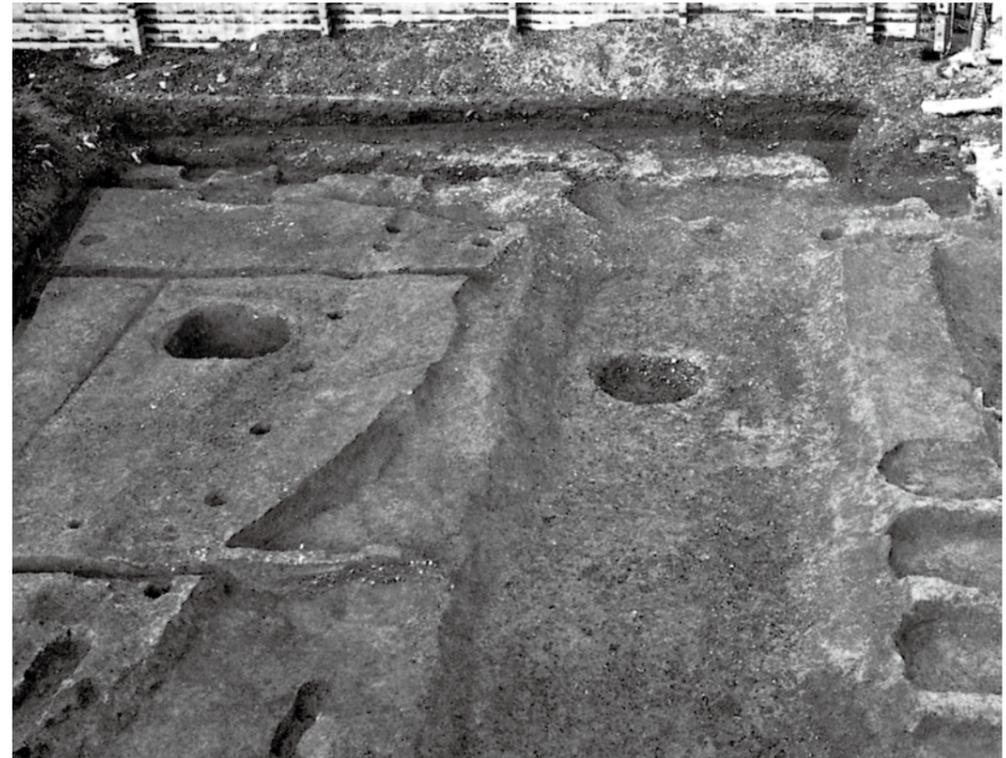
② 朱雀大路東側溝 左京六条一坊 南から 1975年調査
溝の時期は平安時代後期～鎌倉時代 (『史料京都の歴史2』考古)

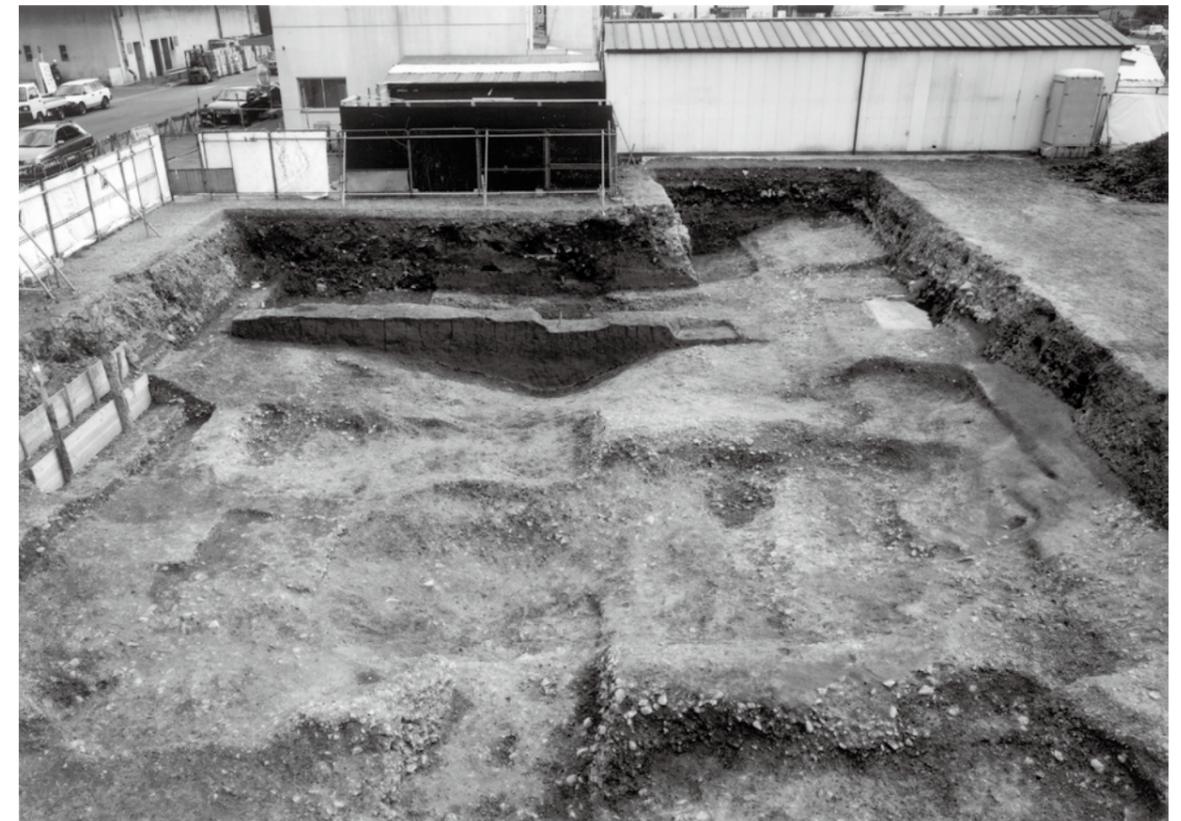
③ 御土居の堀 右京六条一坊三町 北から 2000年調査
中央の窪みが堀、左側が土塁にあたる。
(『平安京右京六条一坊・左京六条一坊跡』京都市埋蔵文化財研究所発掘調査概報 2002-6)

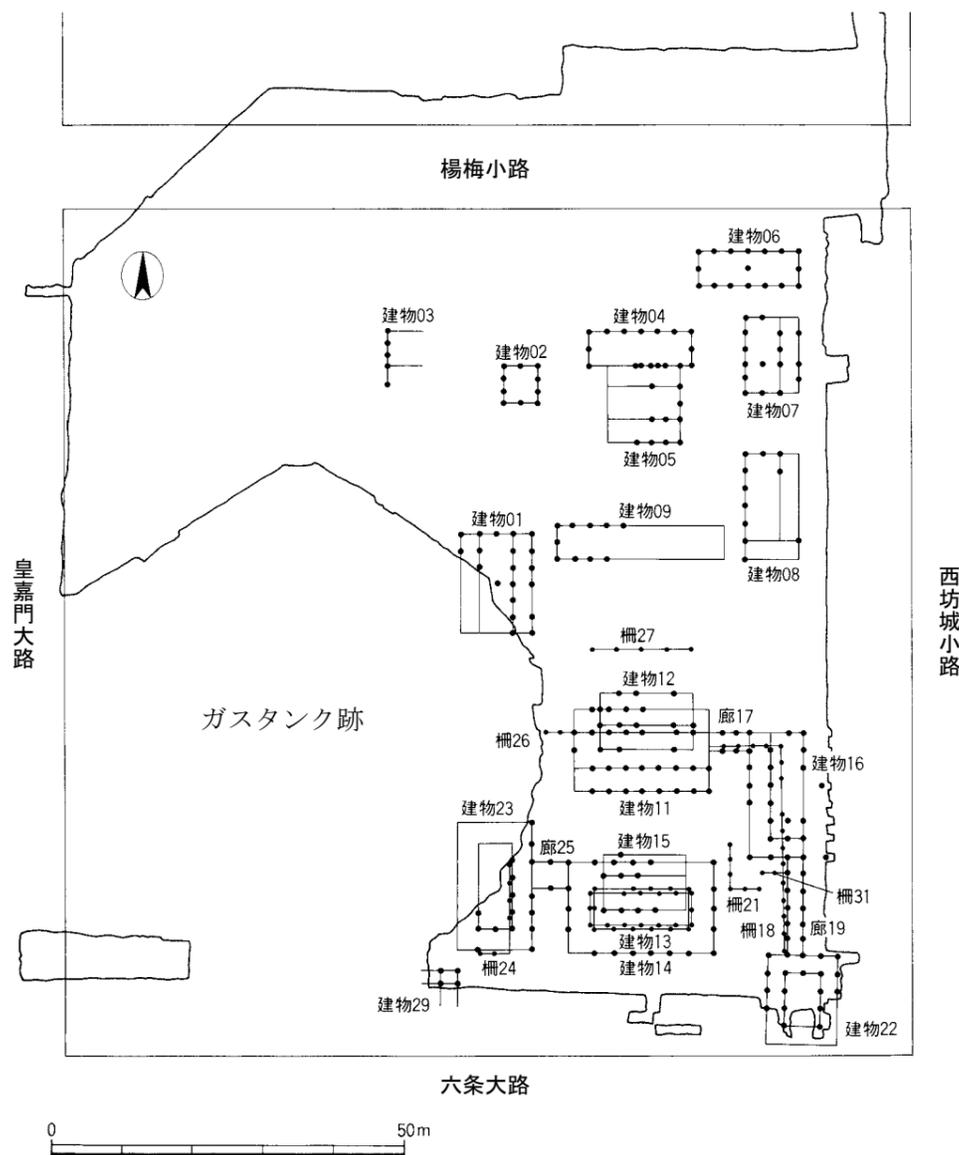
④ 遺構配置図 右京六条一坊五町 1987・88年調査
東西の柵 27 を境に、南側が「ハレの場」、北側が「ケの場」であったと推定される。
〔『平安京右京六条一坊』京都市埋蔵文化財研究所調査報告 11 冊 1992 年〕

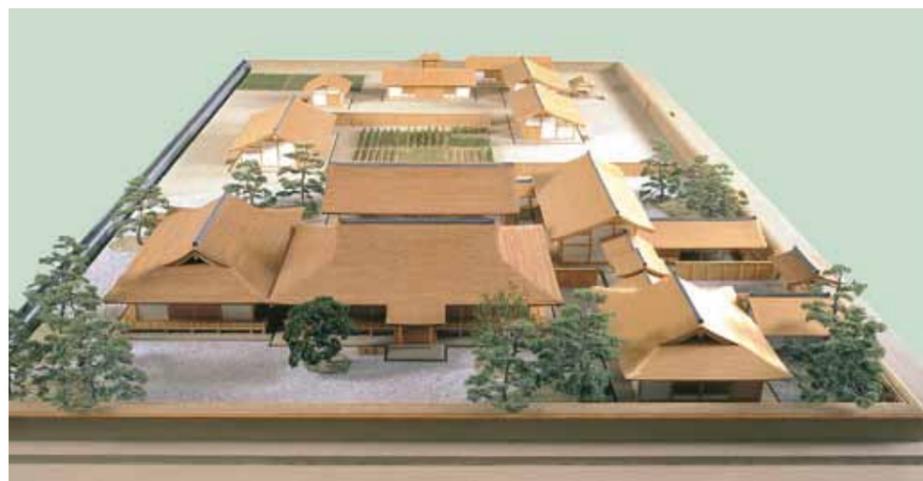
④ 寝殿造り復元模型 「平安貴族のくらしと文化展示室」
南から見たところ。手前の建物 14 が寝殿、後ろの建物 11 が後殿に相当する。
寝殿のすぐ南には六条大路が位置する。寝殿前の庭は狭く池も未確認。

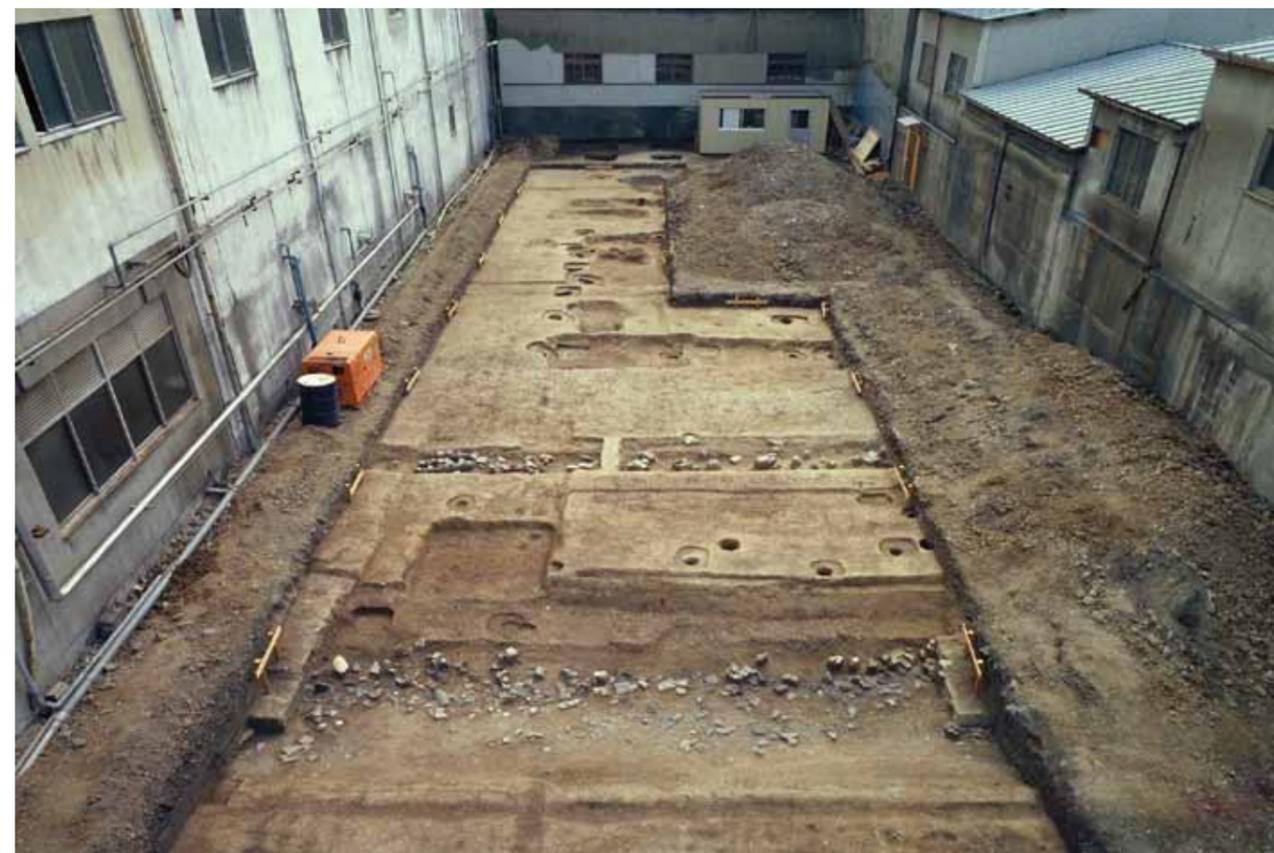
⑤-1 皇嘉門大路と建物跡 右京七条一坊八町 西から 1983年調査
皇嘉門大路の東側溝（手前の凹部）、東築地（平坦部）、八町内溝（凹部）、八町内の建物（柱穴）
〔『平安京跡発掘調査概報』昭和 58 年度〕

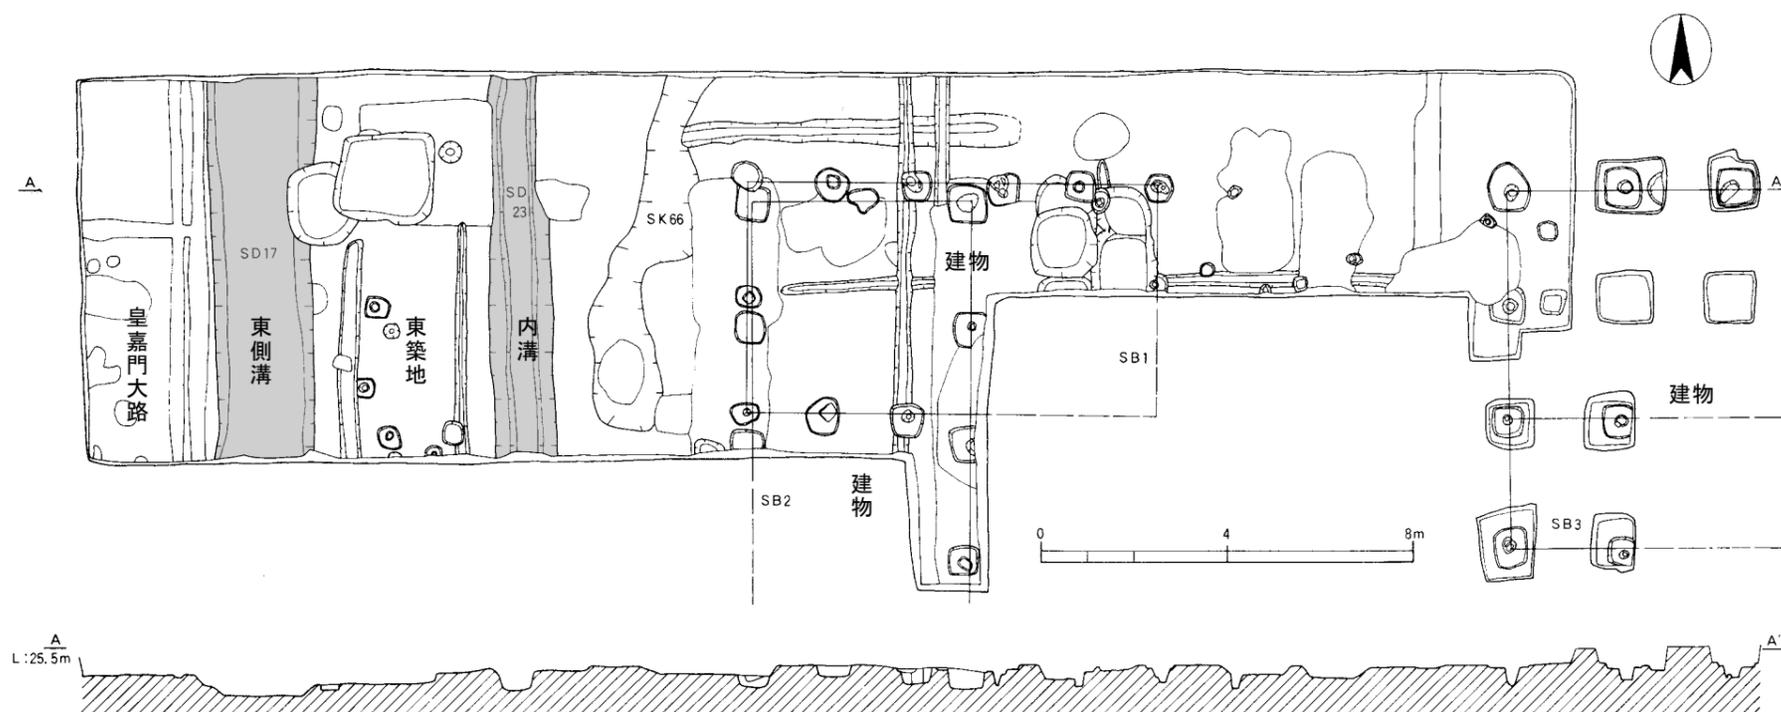
⑤-1 遺構配置図
建物 SB 1 と SB 3 の北側柱列は一直線につながる。〔『平安京跡発掘調査概報』昭和 58 年度〕

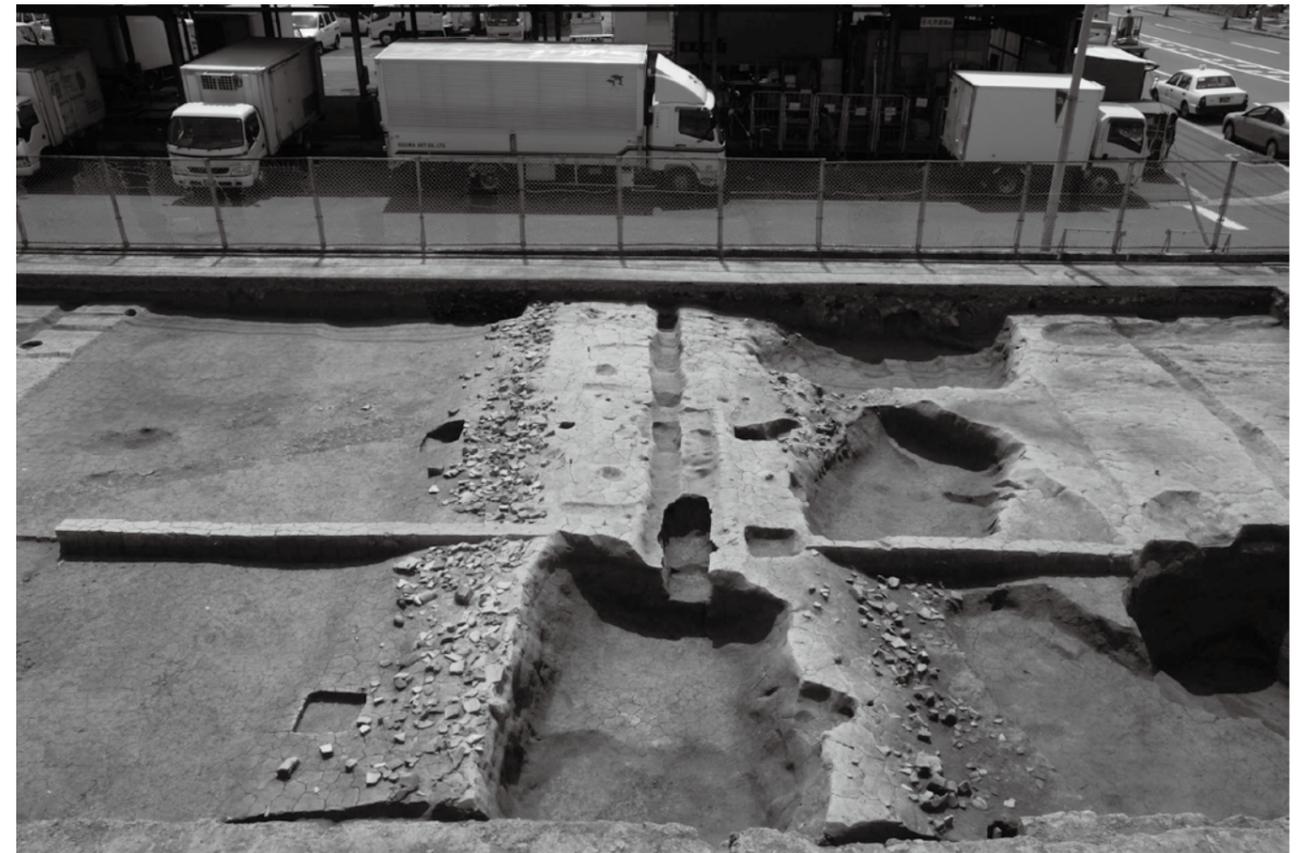
⑤-2 右京七条一坊十一町 皇嘉門大路東側溝・内溝瓦出土状況 (北から)

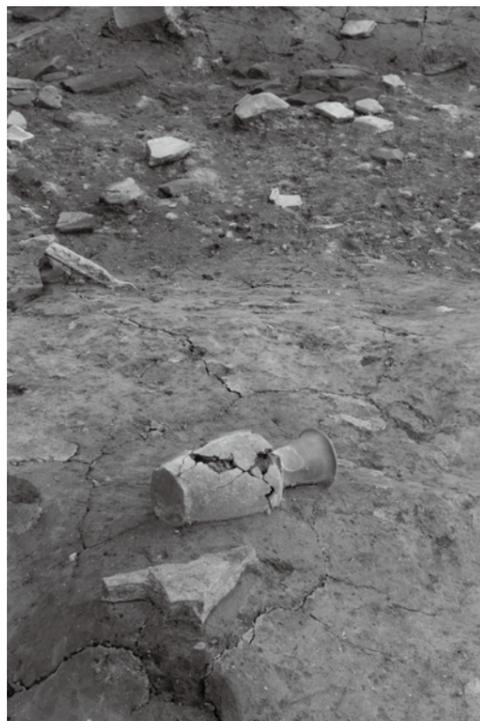
⑤-2 皇嘉門大路東側溝須恵器壺出土状況 (北西から)

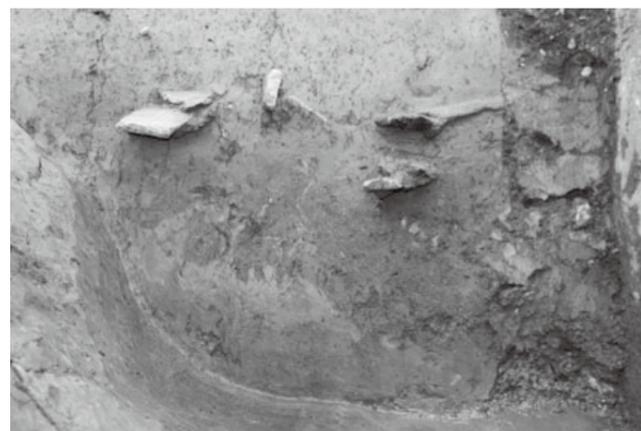
⑤-2 皇嘉門大路東側溝地震痕跡断面 (北から)

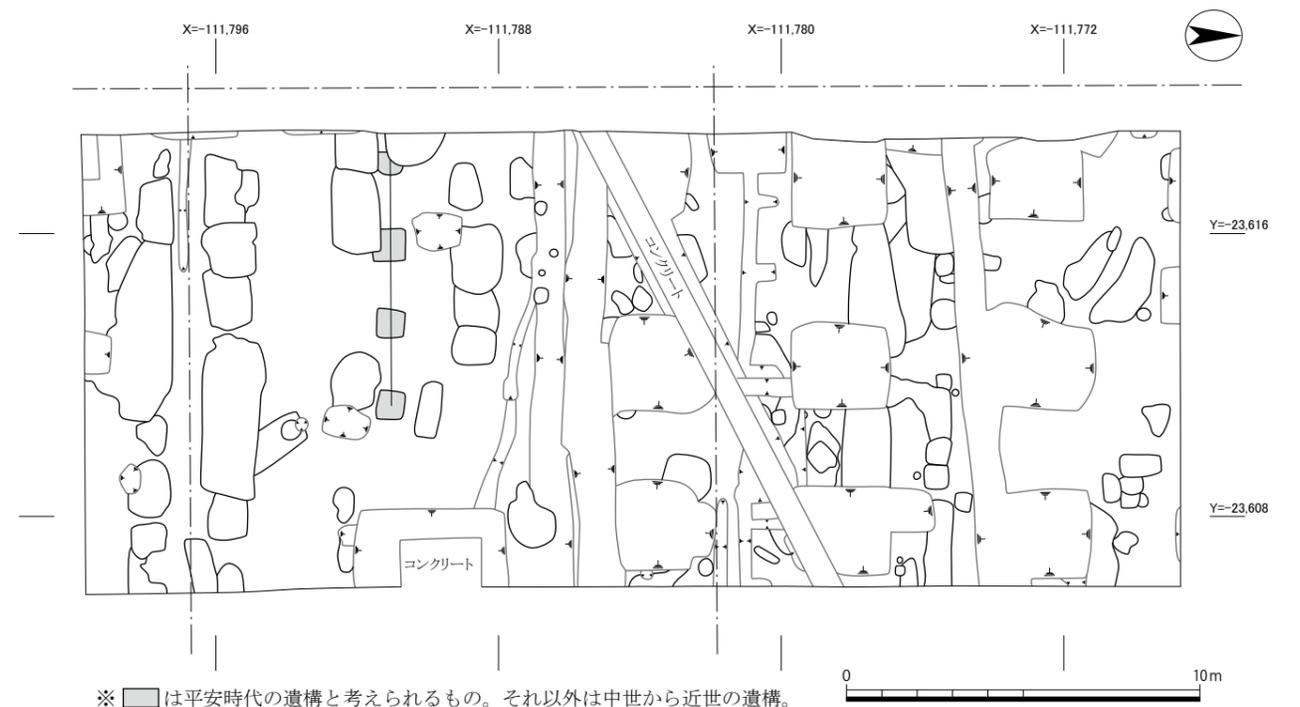
⑥ 右京七条一坊二町 略測平面図 (1 : 200)

※ □ は平安時代の遺構と考えられるもの。それ以外は中世から近世の遺構。

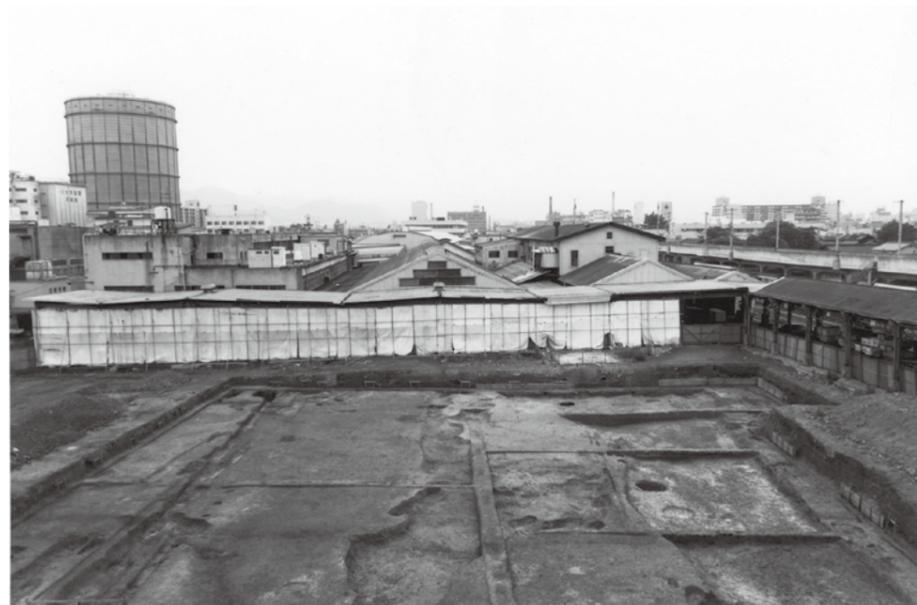
⑦ 1982年調査 1区 南から
 円筒形ガスタンのあった場所が右京六条一坊五町貴族邸宅跡

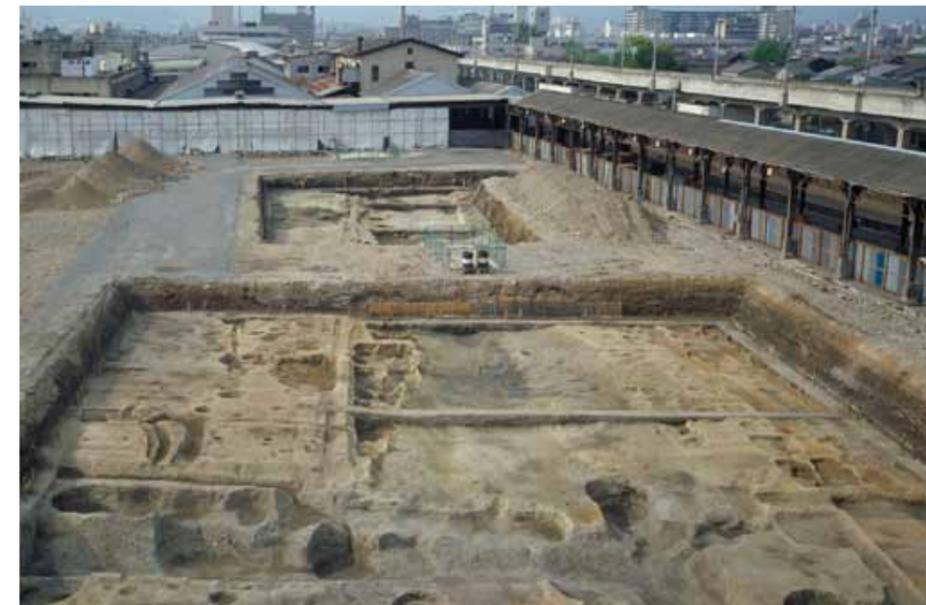
⑦ 同3区・1区 南から 中央の窪みが朱雀大路西側溝

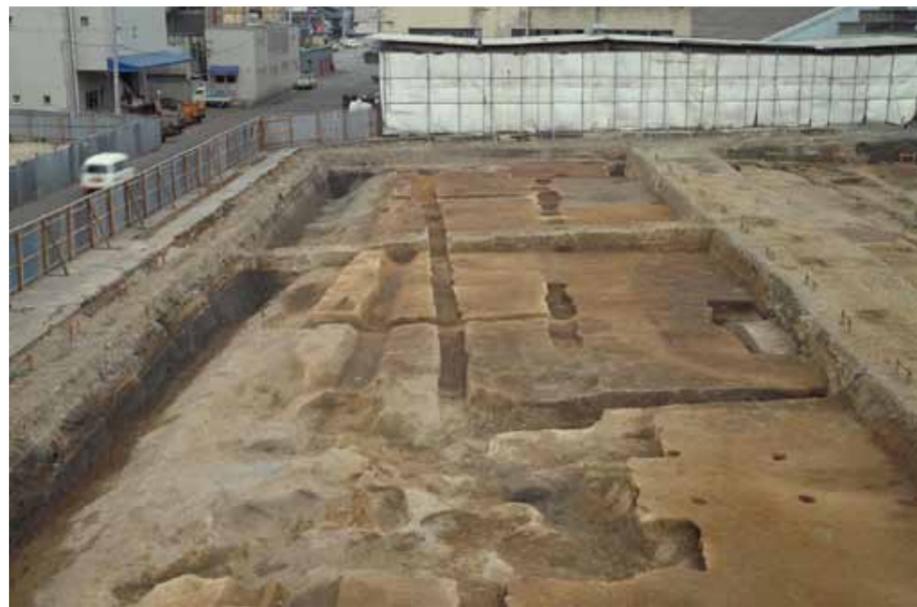
⑦ 同4区 南から 西端の窪みは御土居の堀東肩

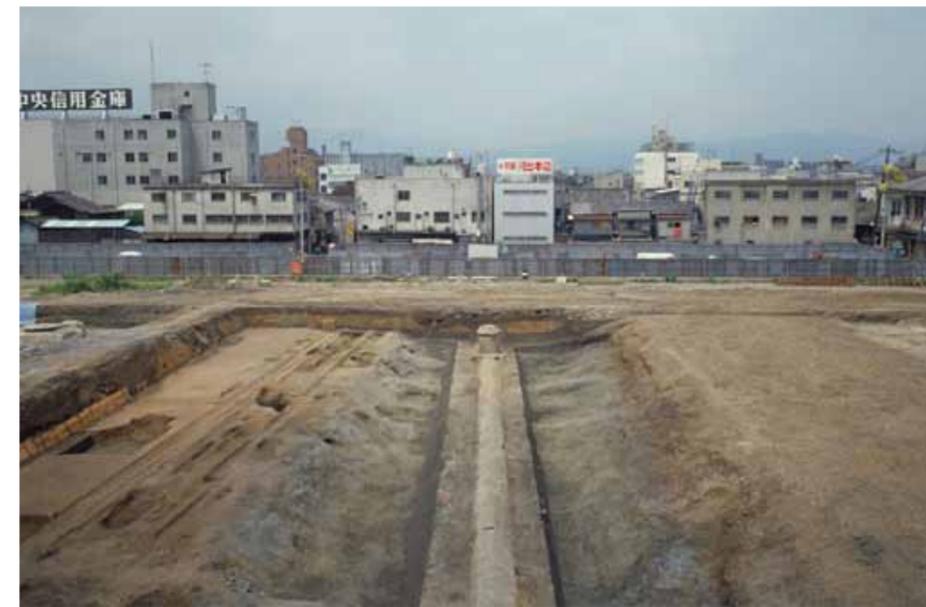
⑦ 同6区 東から 御土居の堀出土状態

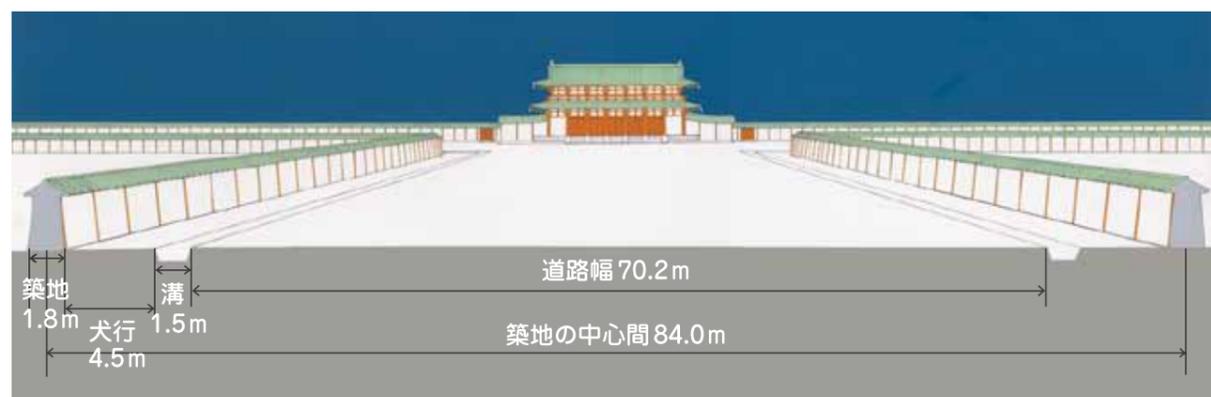
⑦ 朱雀大路の規模 羅城門を見る。(『リーフレット京都』No.163)

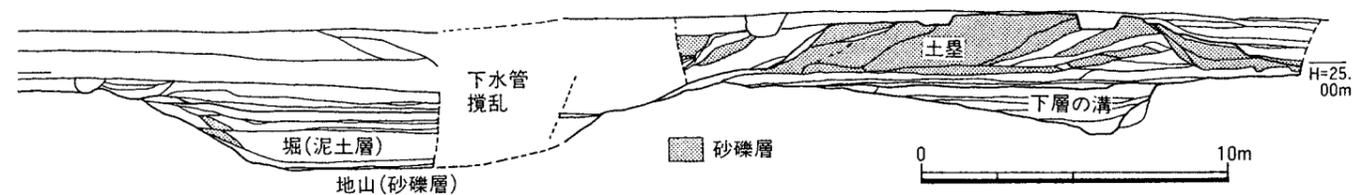
⑦ 御土居の堀と土塁断面図 (『豊臣秀吉と京都』文理閣 2001年)
