指令 “ 御土居の構造を解明せよ ”

(公財)京都市埋蔵文化財調査研究所 関広 尚世

6. 2016 年度の発掘調査について

調査経過 9 月 1 日～ 12 月 5 日、市営住宅建設工事による
遺構：御土居（堀・土塁）、石詰暗渠、平安時代後期木棺墓
遺物：土師器、鉄釘、石塔

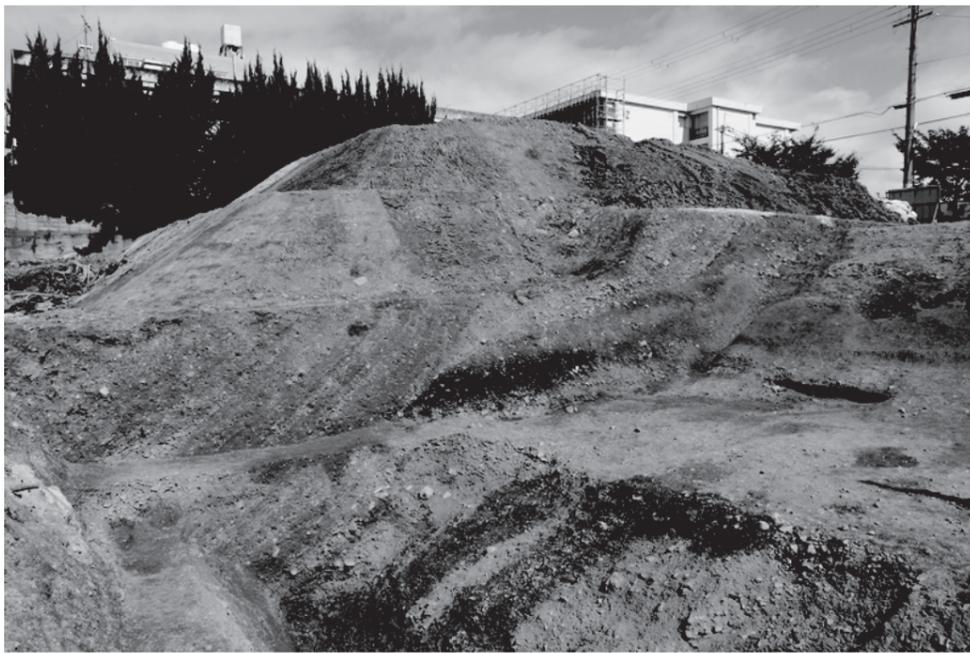
写真1
北区中央断面
(南西から)

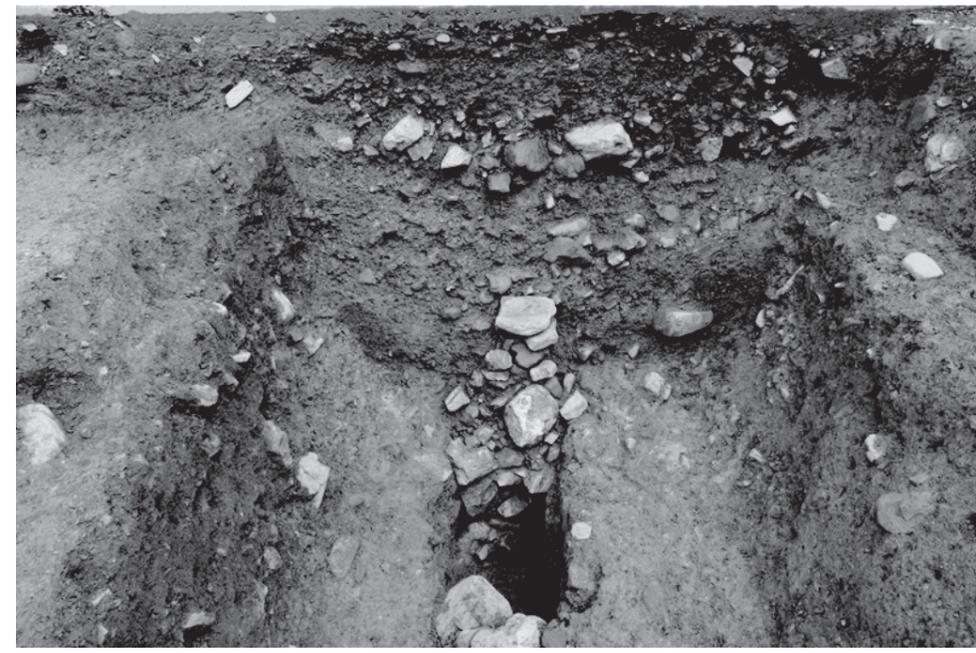
写真4
南区暗渠断面
(西から)

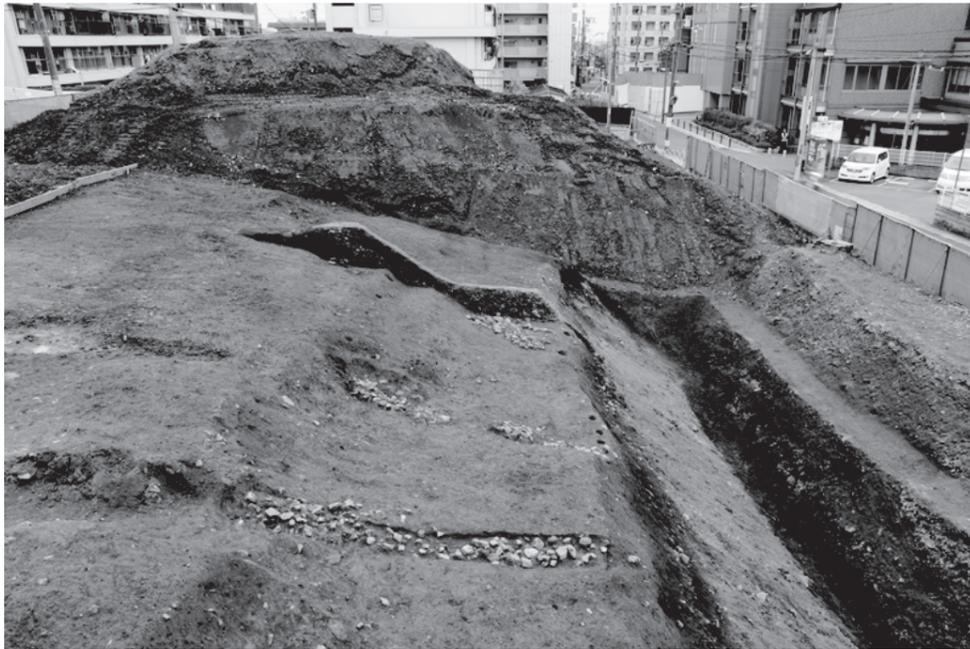
写真2
北区盛土内集石検出状況
(北から)

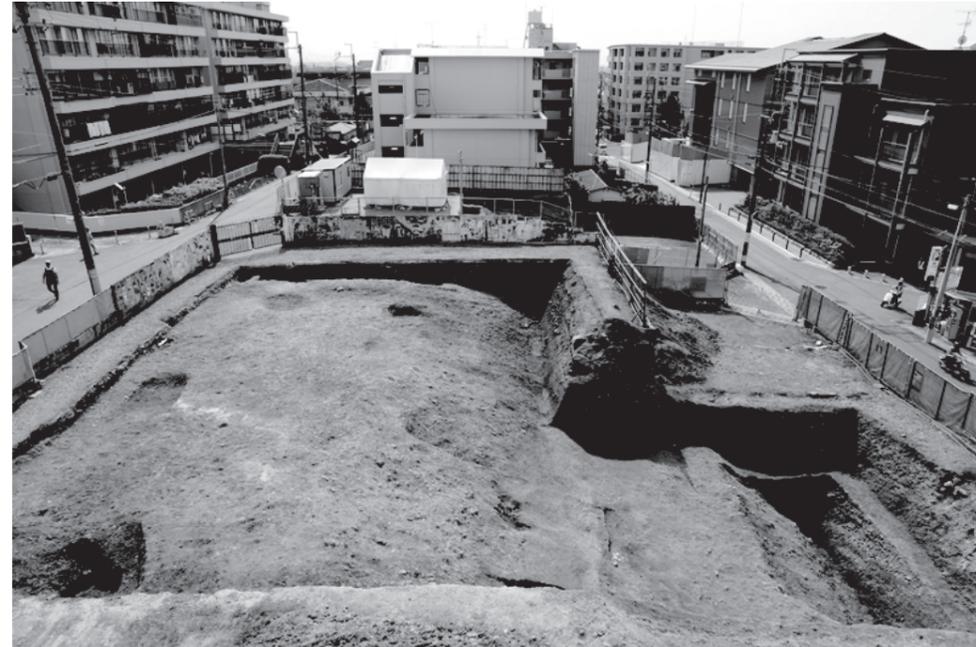
写真5
北区木棺墓検出状況
(北から)

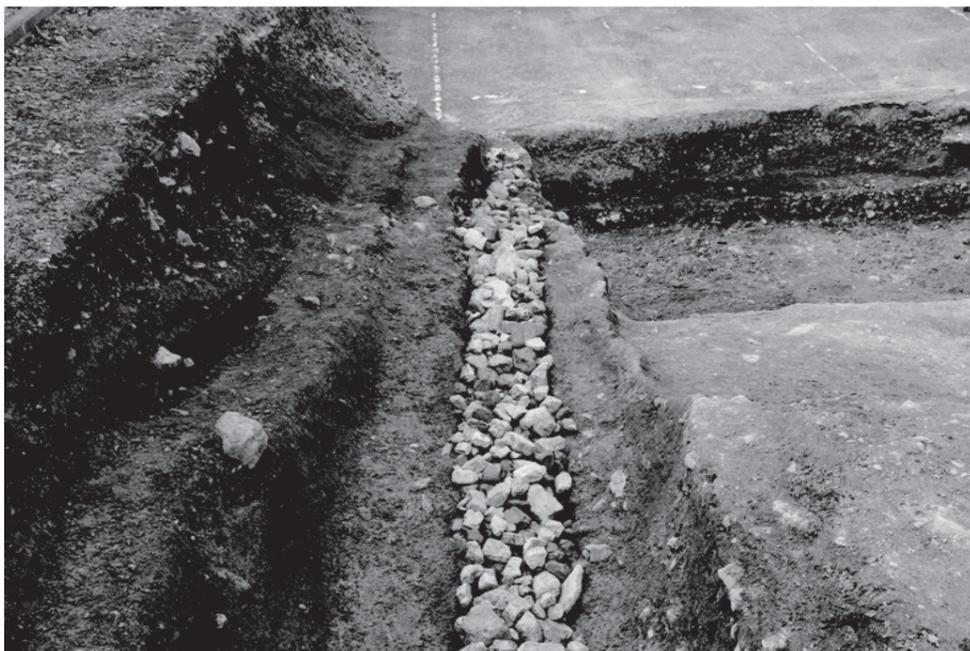
写真3
南区暗渠検出状況
(東から)

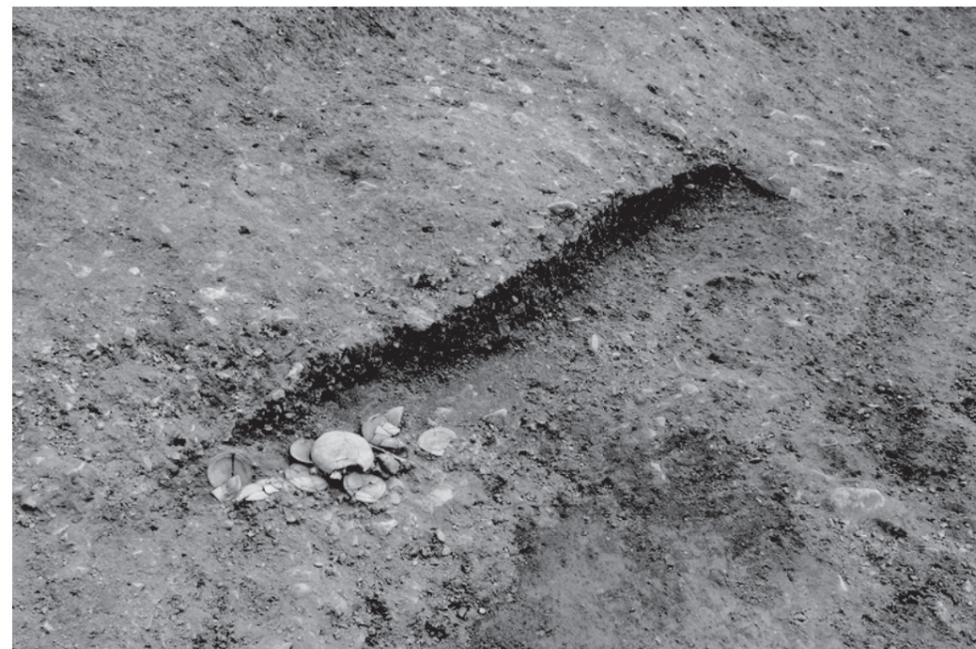
写真6
北区木棺墓近景
(北西から)
