現地講座 西寺から東寺をめぐる

—発掘現場の見学も含めて—

2018年10月27月（土）

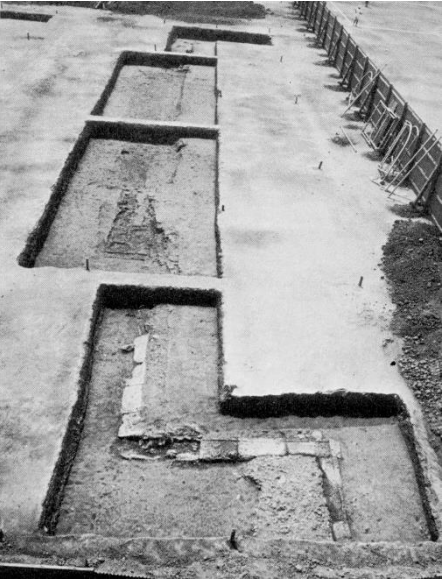
西寺中門跡と東回廊の取り付き部（東から）  
『史跡西寺跡』1977 P.23

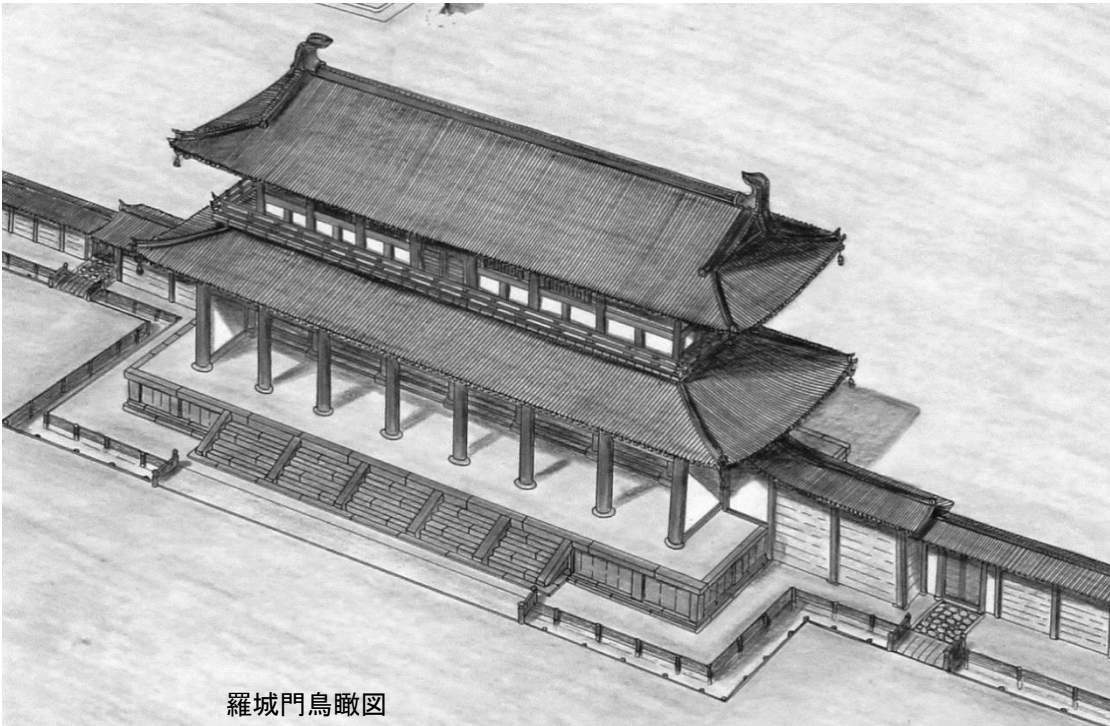
羅城門鳥瞰図

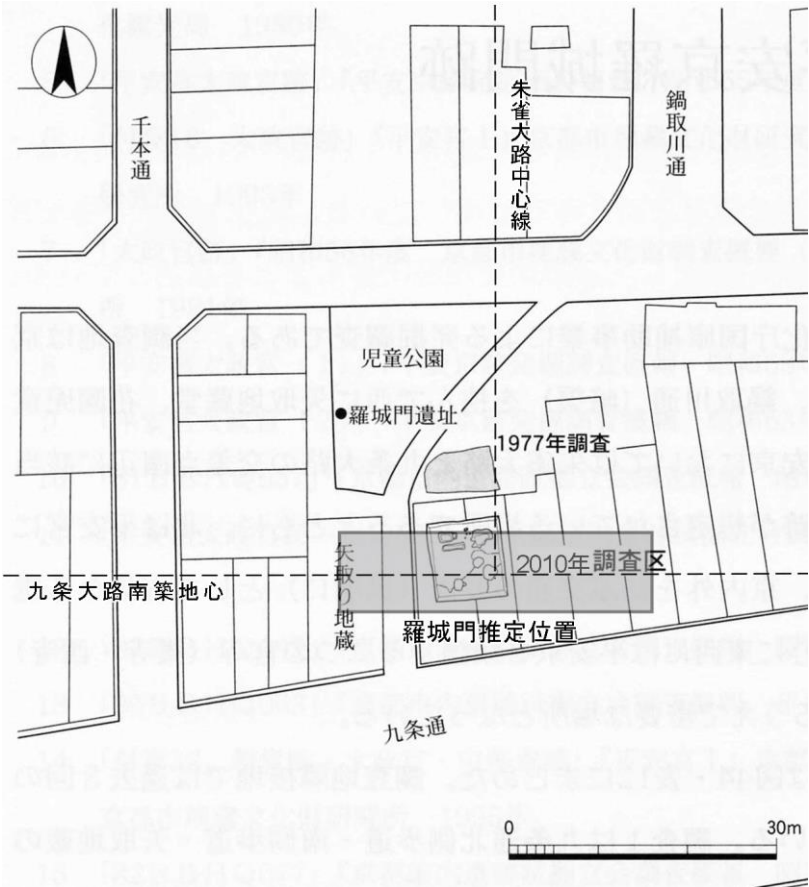
**調査区配置図**　『京都市内遺跡発掘調査報告』平成22年度　P48　加筆

2010年調査地点は羅城門の推定範囲に該当するが遺構・遺物は未検出。

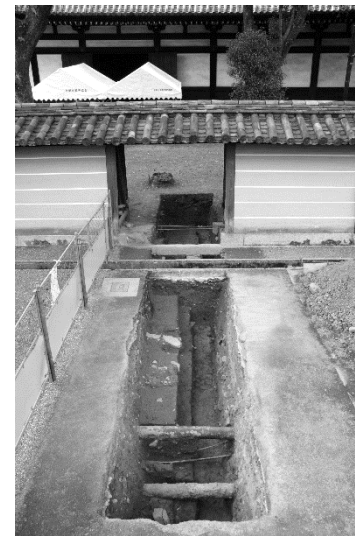
① 東寺灌頂院東築地 東から

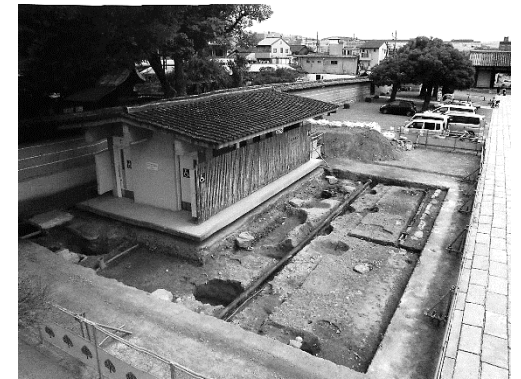
② 2016年調査地 第1面 南西から  
江戸時代：礎石建物・柵・石列・暗渠・井戸

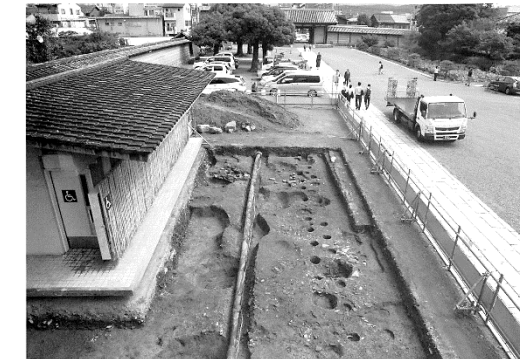
② 2016年調査地 第2面 西から  
鎌倉～室町時代：カマド・土坑
