## 室町殿－足利将軍の見た庭園

(公財) 京都市埋蔵文化財研究所 松永 修平

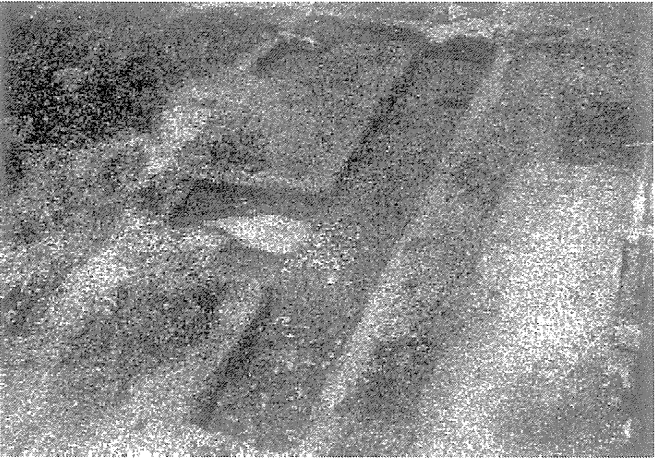
図6 調査5調査区全景 (南東から)

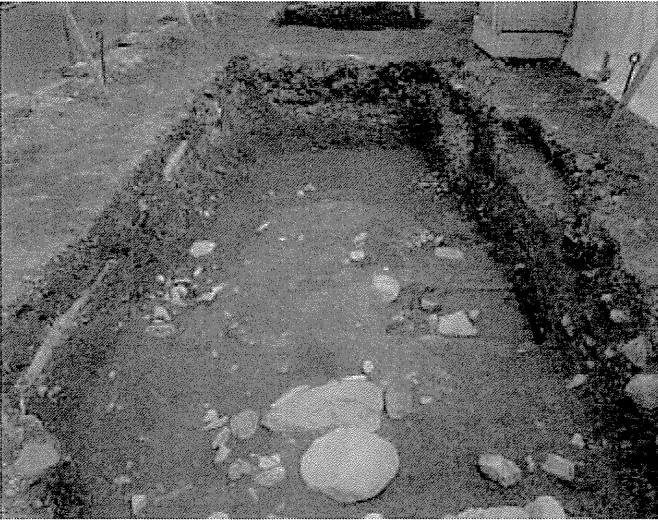
図4 調査6調査区 (北から)

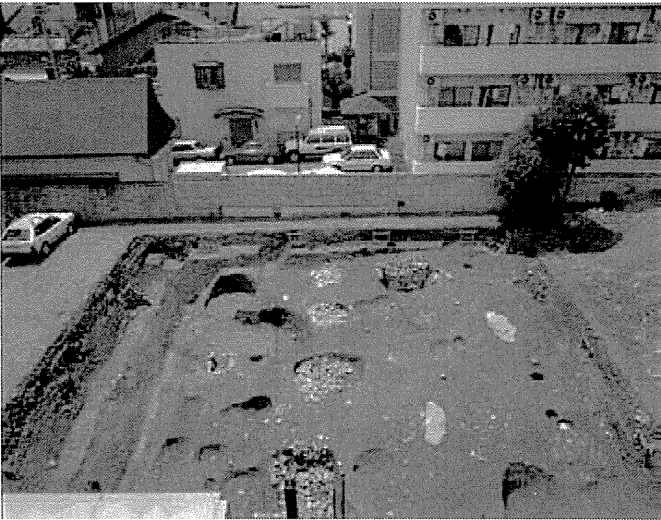
図8 調査7調査区全景 (東から)

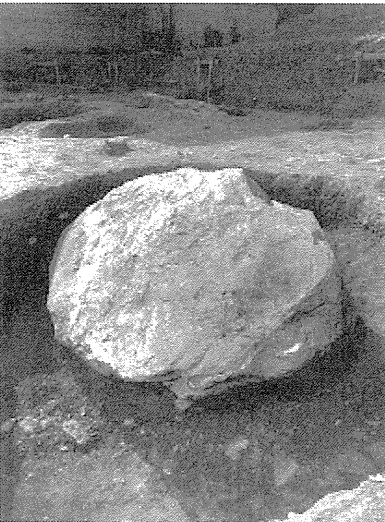
図10 調査7景石2 (南東から)

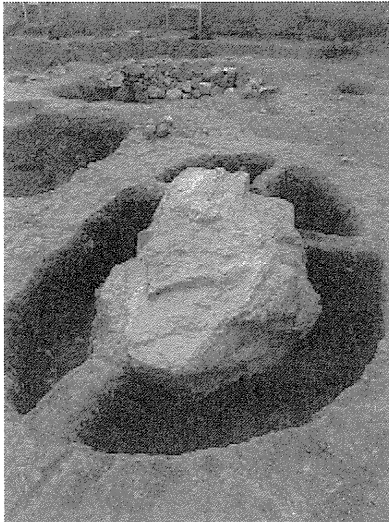
図11 調査7景石3 (東から)

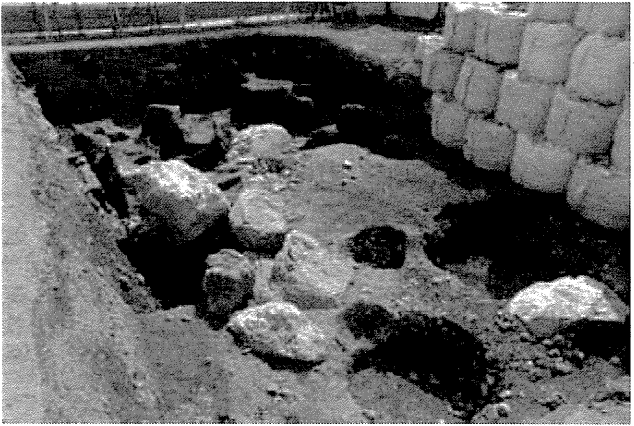
図14 今回の調査で検出した景石群 (北西から)

2020 年1月から4月まで室町殿の庭園空間と推定される敷地南東部で発掘調査を行いました。調査の結果、室町時代の庭園の一部が見つかりました。庭園は、池部と陸部で構成され、池部は南岸と東岸が見つかり「逆 L 字」型をしています。この岸は、8石の多色多様な景石で造られており、最大のもので大きさが約 2.75mにも及ぶものもあります。これらの景石は一連の石組みを構成し、特に6石は互いに接して、立体的に組み合わせられ滝石組を造り出していると考えられます。ただし、陸部では、遣水などの導水施設が存在しないことから、実際には水が流れない、いわゆる枯滝であったと考えられます。さらに景石を据える際には、拳大の礫を敷き詰めて石材を安定するように地業を行っていることも明らかになりました。また、今回の調査区の池部は、泥などの水性堆積が認められていないことから、景石群の位置まで水は及んでいなかったと考えられます。

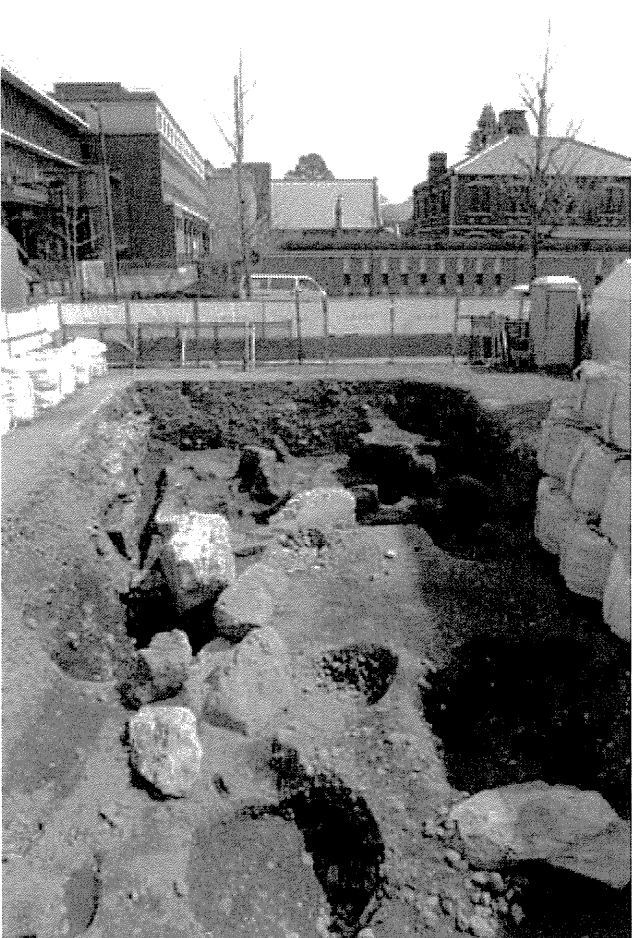
図16 今回調査区全景 (西から)
