## 右大臣藤原良相の邸宅跡の実像

(公財)京都市埋蔵文化財研究所 西田 倫子

### 2、平安京右京三条一坊六町跡の発掘調査

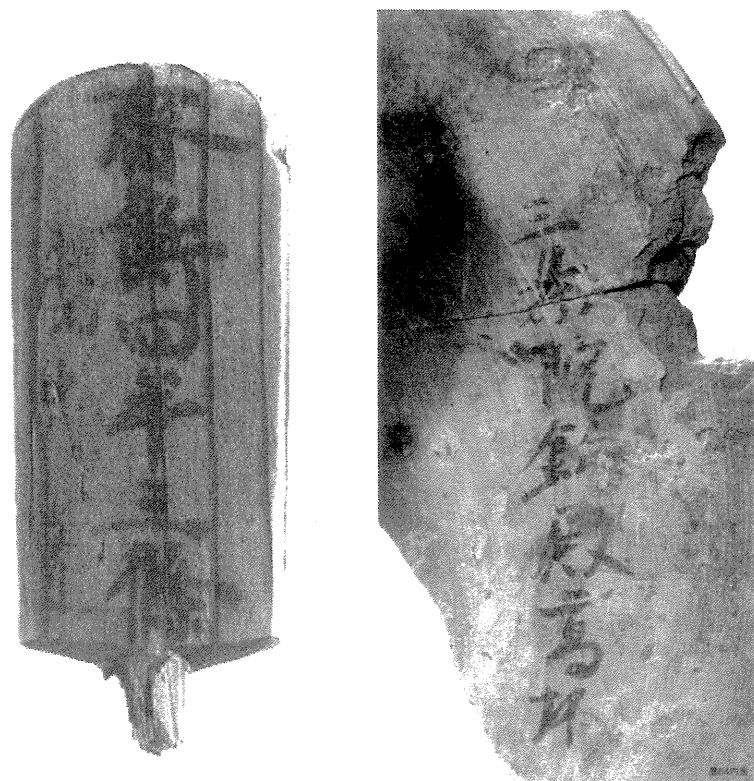
図6 「斉衡四年三條院」題箋木簡と「三条院鉤殿高坏」墨書高杯

「齋衡四年三條院正倉帳」と書かれた題箋木簡出土(図6)

「三条院鈎殿高坏」墨書の高杯出土(図6)

三条院 → 西三条院 → 藤原良相の西三条第にあたるのではないか

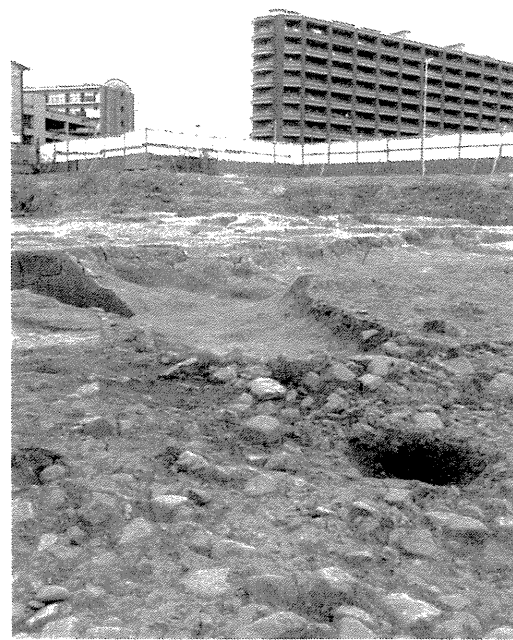
図7 11次調査溝599と池750合流部  
(南西から)

東西2つの池を接続する溝(溝599):検出長さは20m。幅1.2m。深さ0.4m。

10次調査で検出した池250から池750へ向かって流れる。

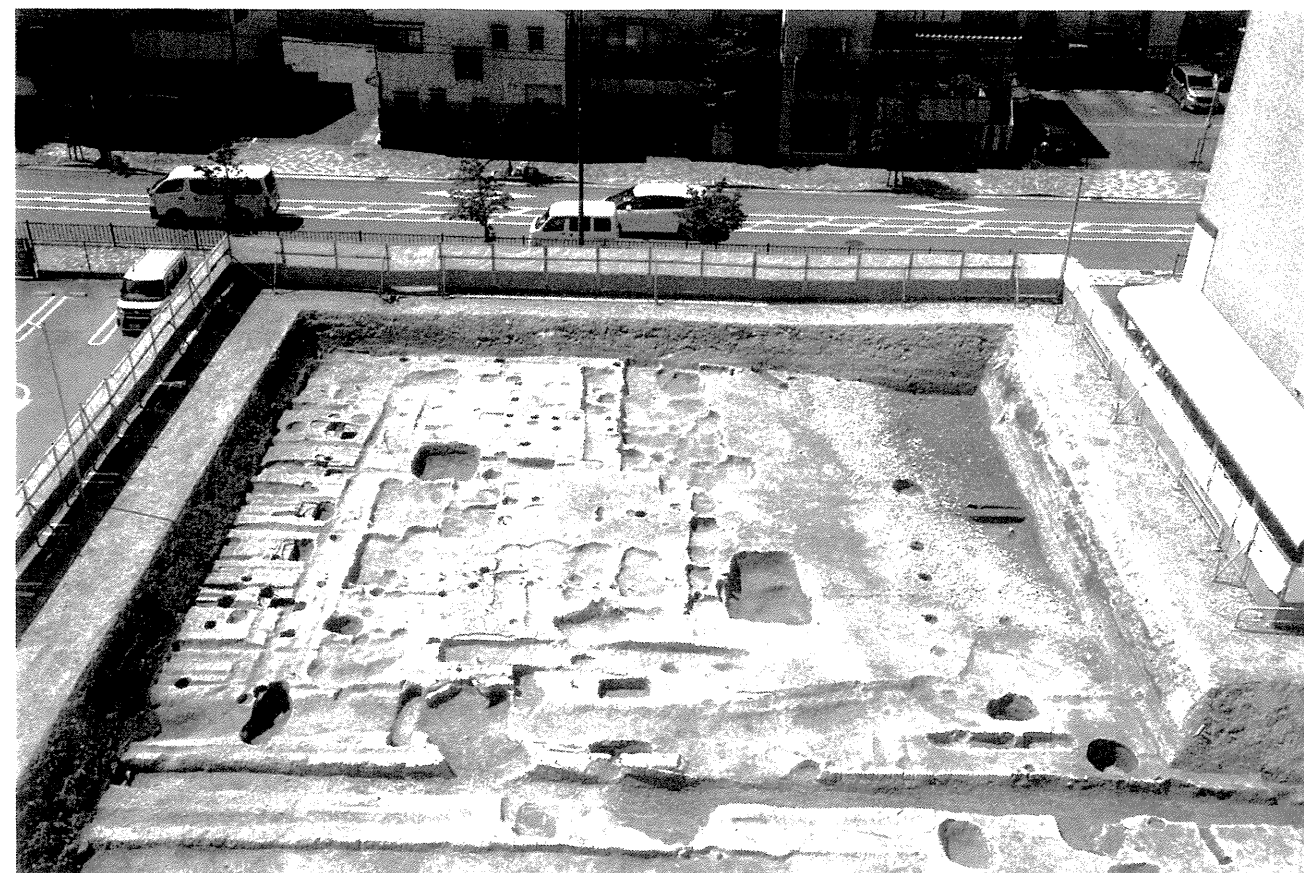
図9 11次調査3区全景(北から)

掘立柱建物(建物1・2・4):建物1・2は池750の北側で検出。同規模で南北に位置をずらして建て替える。

身舎は2間×5間で南に庇を持つ。柱間は身舎は桁行・梁行とも8尺(2.4m)、庇の出9尺(2.7m)。

建物4は池750の東側で検出した。身舎が2間×3間で西・東・南に庇を持つ。

柱間は身舎は桁行・梁行とも6.5尺(約2m)、東・南庇が8尺(2.4m)、西庇が9尺(2.7m)

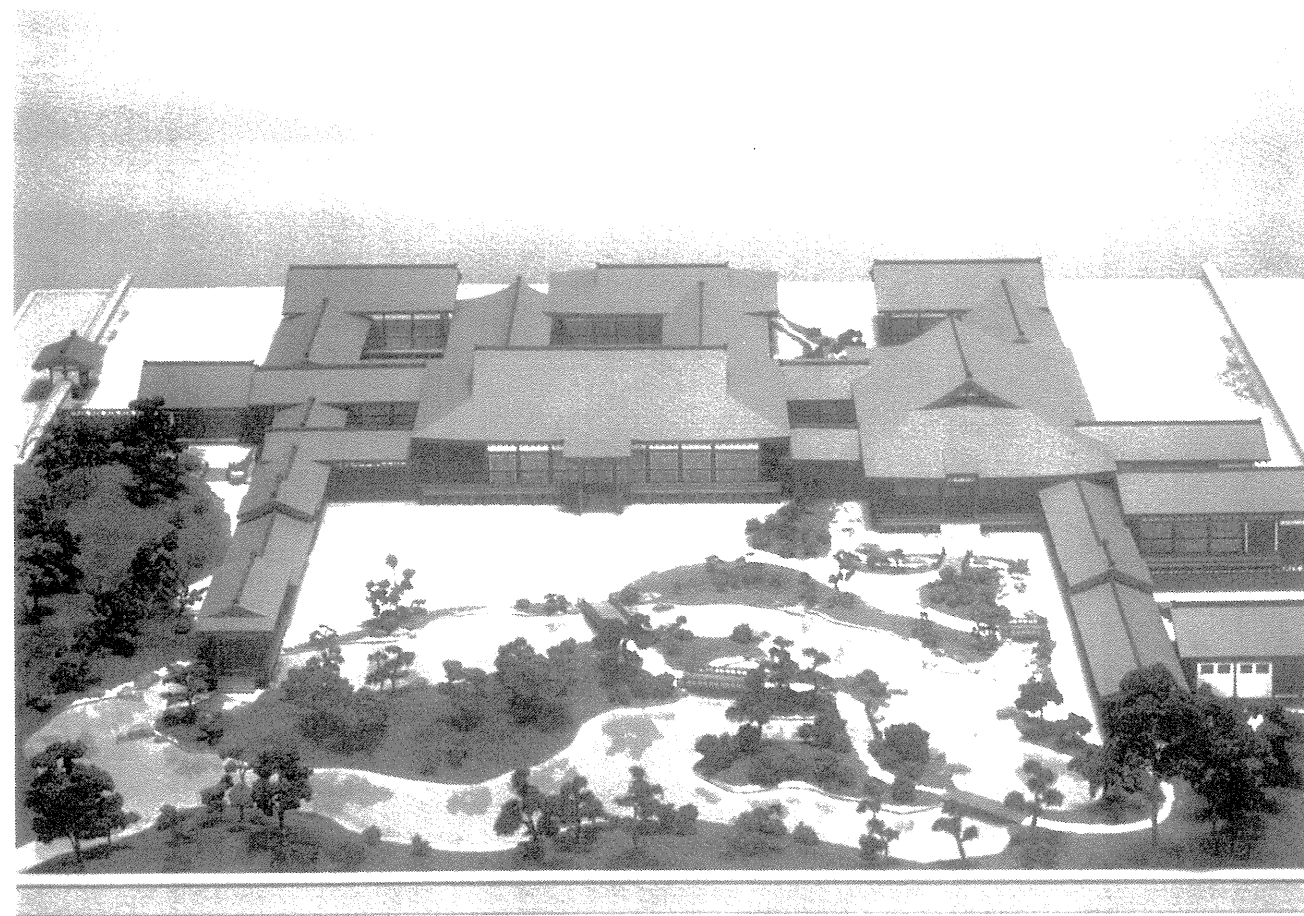
図10 東三条殿復原模型(京都府京都文化博物館所蔵)

10世紀中頃から11世紀初頭に成立する上級貴族層(三位以上)の住宅

寝殿を正殿とし、東西に対屋をおく。寝殿の北に北対がある。寝殿と対屋は廊・渡殿で結ばれる。

対屋から南へ中門廊がのび、途中に中門が開く。中門廊の先端に釣殿が建ち、池を臨む。

中門廊の内と外の二重構造。内が主人の生活空間であり閉ざされた儀式空間。
