## 中世京瓦ヒストリー－中世の幕開け－

京都市文化財保護課 鈴木久史

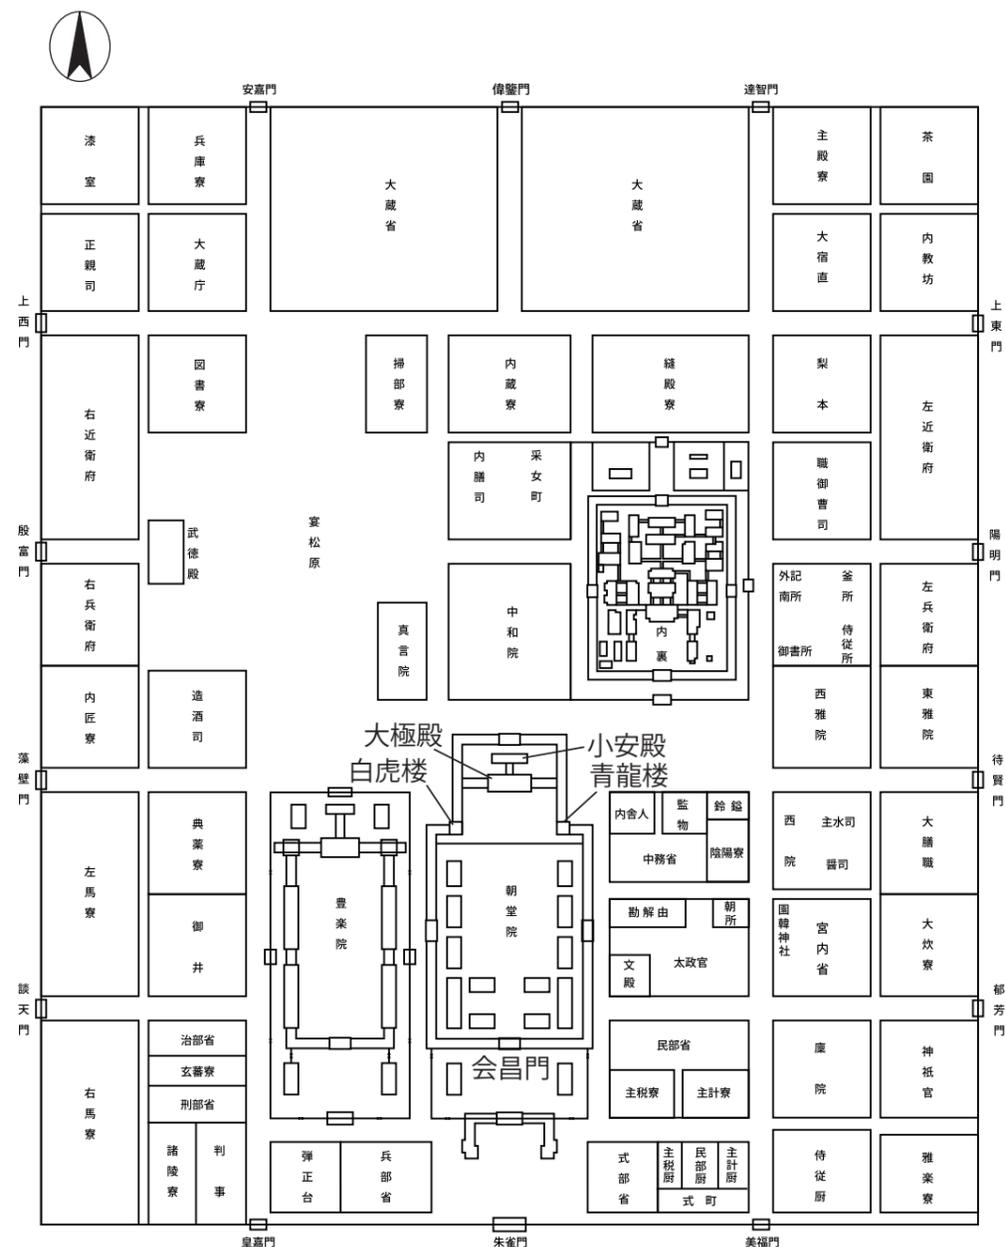
図2 平安宮復元図

平安宮は平安京の北辺中央に位置する国家の中核施設である。東西約 1.15 km、南北約 1.38 km の範囲に天皇の居所である「内裏」、儀式・儀礼の場である「朝堂院」、政治の実務を司る「諸官庁」などが置かれた（図 2）。これらの諸施設は、10 世紀中頃まで維持され続けていたが、天徳 4 年（960）の内裏の焼失以降、再建と焼亡を繰り返し徐々に荒廃していった。史料によれば、大極殿院・朝堂院は安元 3 年（1177）、内裏は安貞元年（1227）の火災を最後に再建されることがなかったようである。**信西の修造** 平安宮大極殿院および朝堂院の最後の修理は、保元 3 年（1158）に藤原信西によって行われた。再建の様相を記録した『二条院御即位記』・『保元三年番記録』によれば、二条天皇の即位当日までに大極殿、小安殿、八省院、諸門回廊、青龍白虎楼及び朱雀門が皆修造され、大極殿には新たに鑄造した金銅製鴟尾を葺き、会昌門外の東西大垣を旧跡に従って修築したようである。

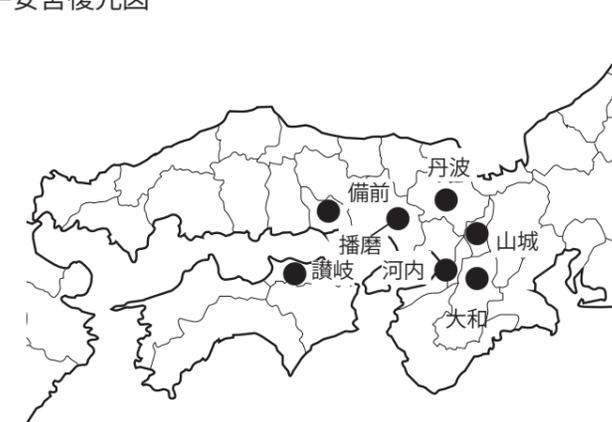
図4 平安宮出土瓦の生産国 (12世紀代)

このように宮内の再建には、官営工房系の造瓦所の製品とともに、地方国産瓦の使用を確認することができる。産地別にみると平安時代後期を通して山城産（官営工房系造瓦所）が最も多く（約 48%）、播磨産が 15%、讃岐産が 12%、丹波産・大和産が 6～8%、河内産・備前産が 1%以下となるようである（図 4）〔上村 2007〕。

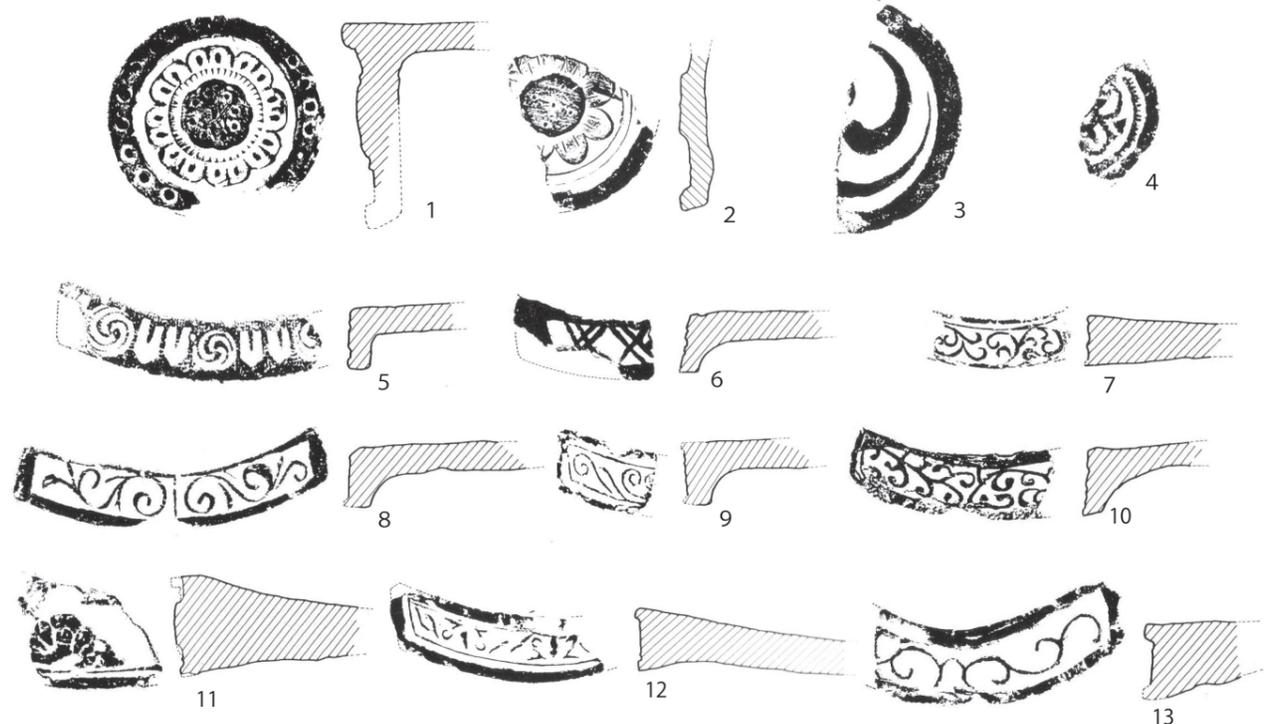
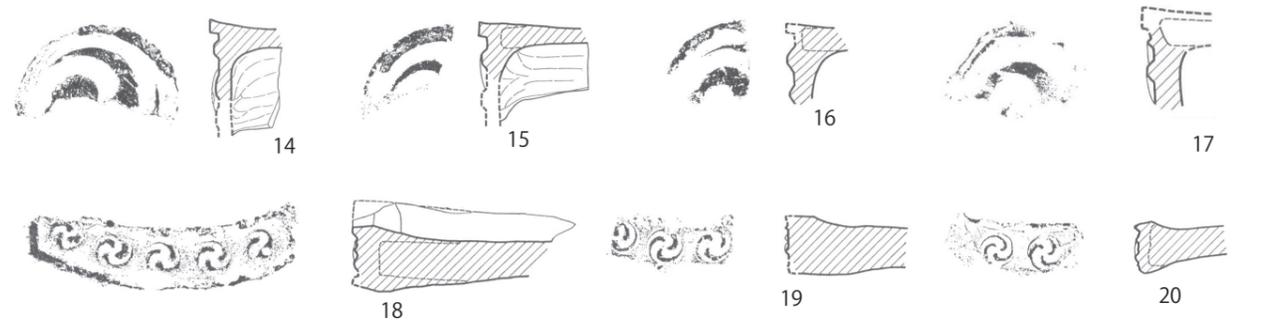
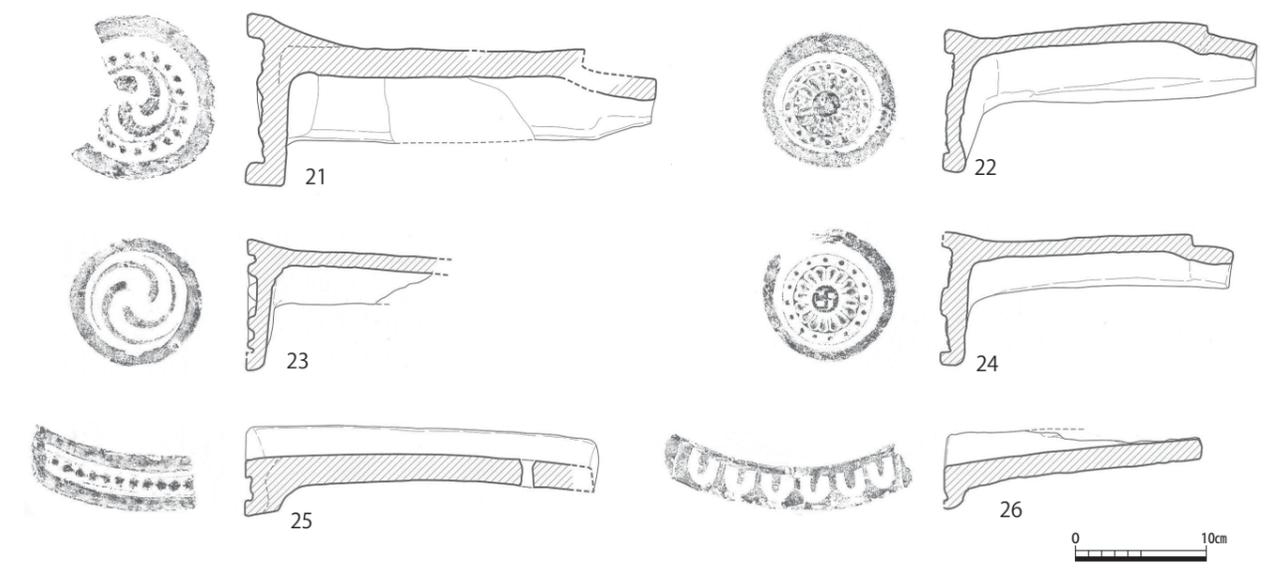
図5 平安宮及び亀山殿出土軒瓦 (12～14世紀)

**瓦の特徴**（図 5－1～20） この時に使用されたとされる軒瓦が、会昌門推定地（現在の所見では朝堂院西第六堂）及び二条大路跡の発掘調査で出土している〔梶川ほか 1976・平良ほか 1980〕。前者は 12 世紀代の官営工房系の造瓦所で生産された軒平瓦（図 5－5～10）が主体で、播磨・讃岐・大和産が混在する（図 5－1・2・11～13）。軒丸瓦は蓮華文と巴文があり、軒平瓦とあわせて瓦当文様に統一性は認められない。また、地方産瓦に比べて寸法が小さく、軒平瓦は全て「折曲げ技法」で製作されている。

一方、後者は讃岐系の軒瓦が集中して出土しており、瓦当文様が巴文と連巴文で統一されている（図 5－14～20）。平安宮内において同文瓦がまとまって出土することは特異であり、出土地点から見て会昌門外の東西大垣（南面大垣）に葺かれた可能性が高いとされている。信西が朝堂院の再建の際に正面観の荘厳を意識して、瓦当文様を統一させたと考えられている〔上原 2006〕。

**瓦の特徴** ( 図 5 - 21 ~ 26 ) 報文によれば土坑から軒丸瓦が 174 点、軒平瓦が 118 点、丸瓦が整理コンテナ 9 箱分、平瓦が整理コンテナ 19 箱分出土している。このうち、丸瓦は瓦当の欠落した軒丸瓦の可能性が高く、丸瓦として使用されていたものが含まれていたのかは判然としない。軒丸瓦は右巻三巴文と複弁八葉蓮華文の 2 形式あり ( 図 5 - 21 ~ 24 )、両型式ともに瓦当成形は「瓦当貼り付け」である。寸法は三巴文軒丸瓦が、瓦当直径約 12.5 cm、全長約 31 cm、複弁八葉蓮華文は瓦当直径約 10.5 cm、全長約 23.5 cm となる。瓦当径はほとんど変わらないが、全長に相違が認められる。一方、軒平瓦は連珠文と剣頭文の 2 形式あり ( 図 5 - 25・26 )、両型式ともに瓦当成形は「折曲げ技法」である。寸法は連珠文軒平瓦が瓦当幅約 20 cm、全長約 26 cm である。剣頭文軒平瓦は瓦当幅約 19 cm、全長約 19.5 cm となり、軒丸瓦と同様に大小の 2 種がある。平瓦は軒平瓦に対応し、大振りのものと小振りのものが混在しており、長さが 10 ~ 13 cm で横に割れているもの、あるいはそれらが縦に割れた 4 分の 1 程度の破片も見られる。なお、これらの軒瓦の寸法は小さく、軒平瓦の瓦当成形が「折曲げ技法」であることから、官営工房系の造瓦所で製作されたと推測できる。

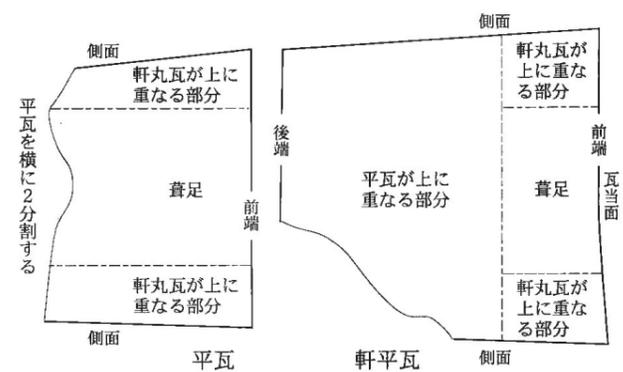
図6 軒平瓦・平瓦凹面葺きあげ痕跡 (亀山殿出土)

と、軒平瓦凹面の瓦当 ( 前端 ) 側おおよそ 3 分の 1 を境にして表面の色調が異なることが分かる。さらに、瓦当側 3 分の 1 についても中央と側面側で色調に違いがあり、横割れ平瓦の凹面についても同じ違いが認められる ( 図 6 )。表面色調の違いは、焼成時の焼成温度の差によって生じるとされるが、本資料では数多くの軒平瓦と平瓦に共通した痕跡が認められた。したがって、先に確認した葺き方による劣化の進行状況が、色調の変化として凹面に現れたと推測できる。軒平瓦の場合、瓦当部が必ず軒先側になるように葺かれることから、表面が淡くなっている狭端面側の 3 分の 2 に平瓦が重ねられていたことになる。また、軒丸瓦が葺かれる側面部分の色調は、狭端面 3 分の 2 と同様に淡くなっている。つまり、淡い部分に瓦が重なり、濃くなっている部分が葺足であることが分かる。軒平瓦の淡い部分に横割れした平瓦を重ねると、軒平瓦及び軒丸瓦の全長とほぼ一致する。すなわち、図 7 のように葺あげの状況が復元できる。報文では触れていないが、平瓦の狭端部の 4 分の 1 程度の破片を面戸瓦として利用し、その上に平瓦を熨斗として積み上げると葺棟の完成となる。なお、土坑からは焼けた葺土も出土していることから、瓦との野地板の間に葺土が置かれていたことが分かる。

**葺きあげの復元** 報文によれば、軒平瓦と平瓦には葺足を示す痕跡があり、葺きあげの状況が復元されている ( 図 6・7 )。報告書を参考にしながらその様相を確認する。

瓦葺きの屋根は内陣 ( 室内 ) に雨水が浸透しないように、瓦と瓦を重ねて隙間が生じないように葺きあげる。この時、表面に出ている部分 ( 重ならない部分 ) を「葺足」と言う。葺足は外気に触れやすいことから雨天後の乾燥が早いのが、瓦が重なりあっている部分は外気に触れにくいため乾燥が遅れる。この乾燥の遅れはその後の劣化の進行状況に大きく影響を与えることになる。つまり、瓦は葺き方や葺く場所によって経年劣化の状況が異なる。この事実を踏まえ、土坑から出土した軒平瓦を見る

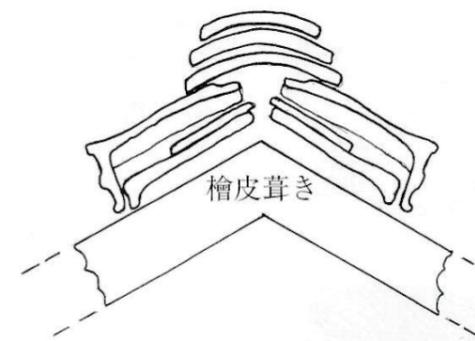
図8 檜皮屋根の葺棟葺きあげ想定図

以上に述べた復元が正しいとすれば、軒出が短い築地塀に使用された瓦と推測できる。ただし、棧敷殿は大堰川や嵐山の景観を取り込んだ庭を楽しむために建立されたと考えられており、調査地から南を望むと眼下に大堰川の水面があり、対岸には嵐山が目前に迫っている。このような景観を積極的に取り入れ、自然と一体化し庭園にふさわしい塀として、『春日権現験記絵』に描かれている連子窓が取り付く檜皮葺の塀が想定されている ( 図 9 ) [ 鈴木 2010 ]。このようなことから、亀山殿出土瓦は建物の檜皮屋根の大棟部分に葺かれたと推測できる ( 図 8 )。

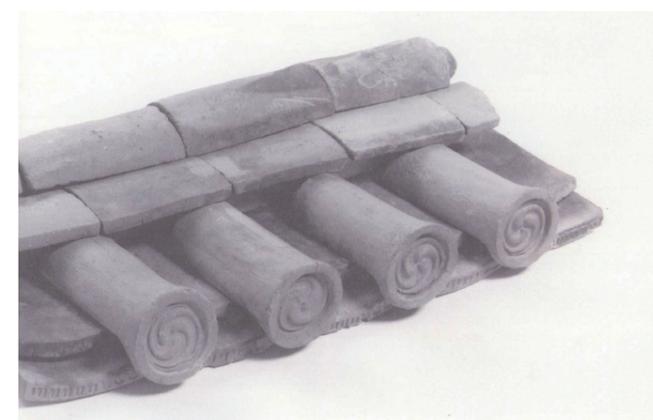
図10 大覚寺御所層総瓦葺復元

**小結** このような築地塀の瓦は、大覚寺御所からも出土している。ただし、大覚寺御所は総瓦葺の築地塀を想定している ( 図 10・11 ) [ 上原 1997 ]。その他にも京都大学医学部構内遺跡、常盤仲ノ町遺跡などで同時期の同範・同文瓦が出土している。前者は後嵯峨天皇が良く訪れた西園寺家の別邸吉田泉殿、後者は西園寺実氏が建てたとされる常盤井殿と考えられている。全ての瓦が築地塀用とは言えないが、いずれにせよ 13 世紀代の官営工房系の造瓦所は天皇や貴族に関わる施設を主な供給先としている。

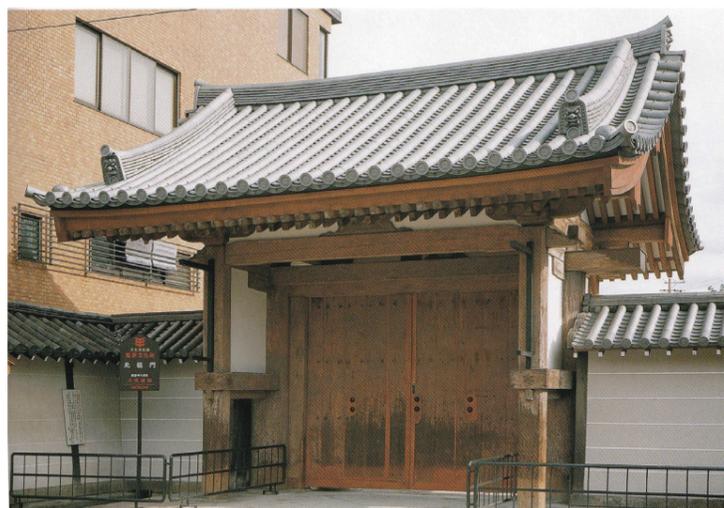
図 12 東寺北総門

**瓦の特徴**（図16） 当該期の瓦は、主に1977～1981年の中心伽藍域の防災工事に伴う発掘調査で出土した。また、北総門は軒平瓦のみが当該期の瓦で、慶長期（16世紀末～17世紀初）の豊臣秀頼による修理の際に再利用されたことが明らかにされている（図12）。

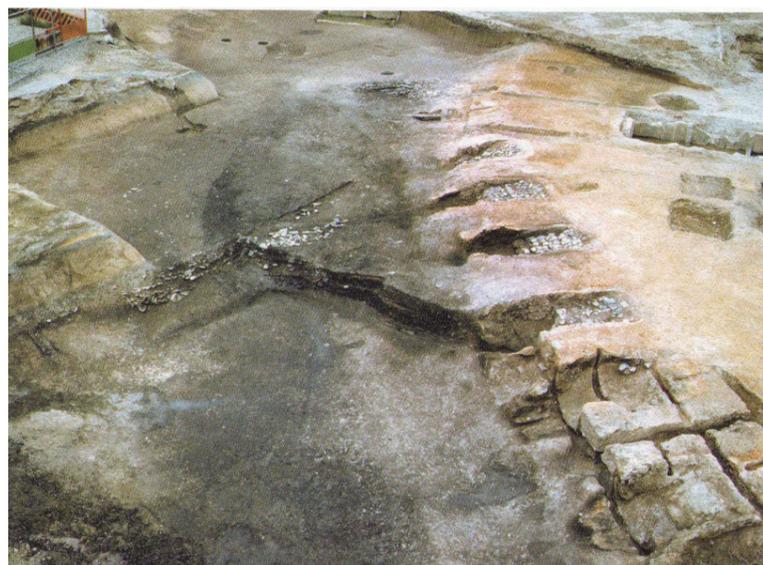
図 14 林崎三本松瓦窯全景

**造瓦所** これらの瓦は、播磨国に所在する林崎三本松瓦窯で生産していることが明らかにされている（図3・14）。瓦窯は播磨灘に面する段丘の谷筋を利用して、10基以上の登窯が築かれている。東寺再建にあたって播磨国に所在する林崎三本松瓦窯の製品が使用された背景として、東寺復興を目的に文覚に対して播磨国の政務が一時委ねられていたことが考えられる。すなわち、文覚上人は東寺復興に必要な資材などを政務権がある播磨国に対して命じて調達していたのである。ここで課題となるのが、林崎三本松瓦窯は東寺に専属する「寺家瓦窯」であったとするのか否かである。これまで、東寺復興瓦が同窯で独占的に生産されていることを根拠に、一時林崎三本松瓦窯は東寺の「寺家瓦窯」であったとする意見〔上村1998〕と、史料を見るかぎり同地が東寺領となっていないことから、従来通り播磨国司が管理運営に関与していたとする意見がある〔上原2017〕。この問題については、播磨国全体の瓦生産状況を把握・整理する必要があり今後の課題であるが、鎌倉時代になっても地方国の財力を期待した造営方式が採用され続けていたことが判明する。

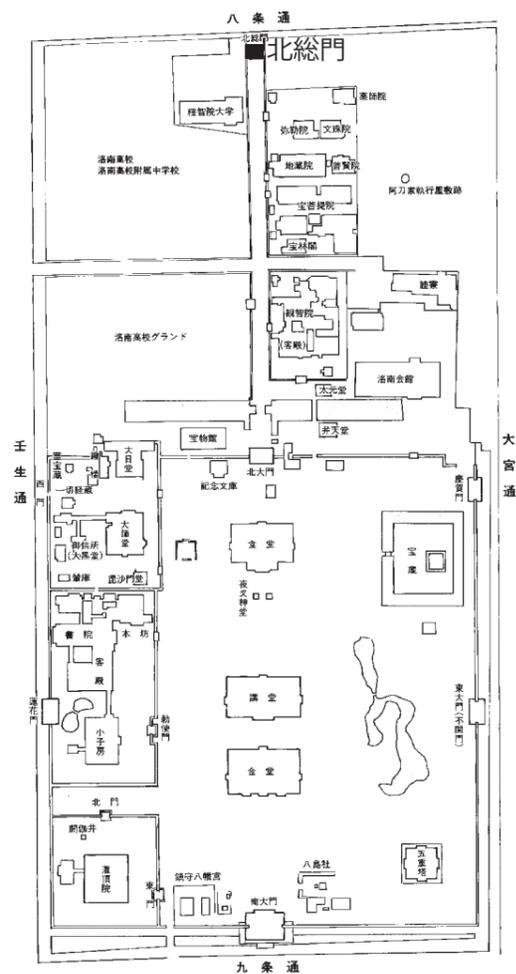
図 13 東寺伽藍図

東寺は平安京遷都にともなって平安京左京九条一坊九～十六町に建てられた鎮護国家を祈る寺院である ( 図 13 )。西寺とともに官寺として建立されたが、弘仁 14 年 (823) 空海に下賜されると真言密教の根本道場としての役割が強くなる。平安時代中期 ( 9 世紀後半以降 ) になると次第に衰微し、平安時代後期には、「依之諸堂傾危、香花絶供物、四壁破壊、行人為通路」とあり堂舎が荒廃していた様子がうかがえる。安元 2 年 (1176) 及び治承 2 年 (1191) の 2 度にわたり修造が計画されるが、「世上大乱」のために実行されなかったようである。文治 5 年 (1189) に後白河院の沙汰によって文覚が

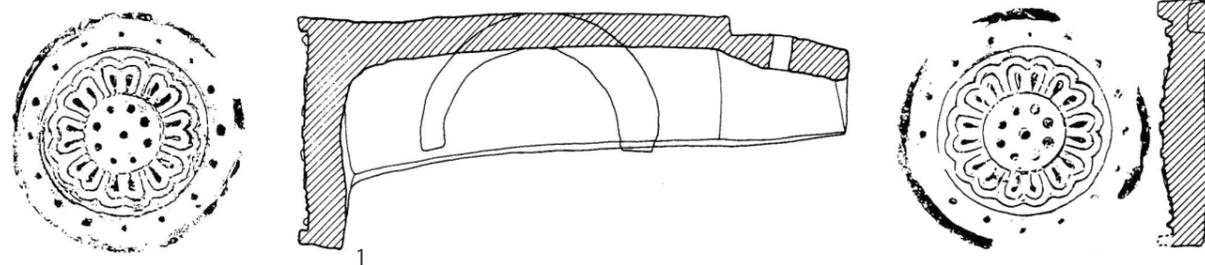
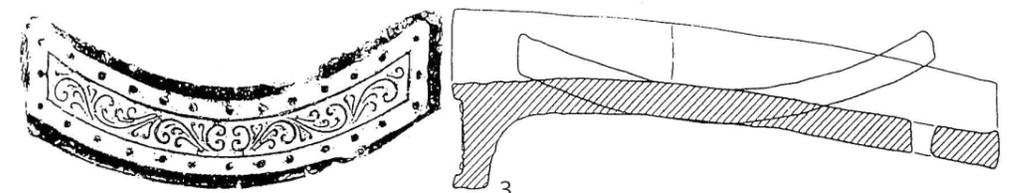
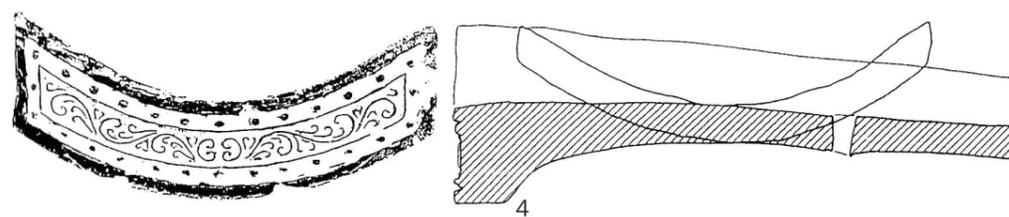
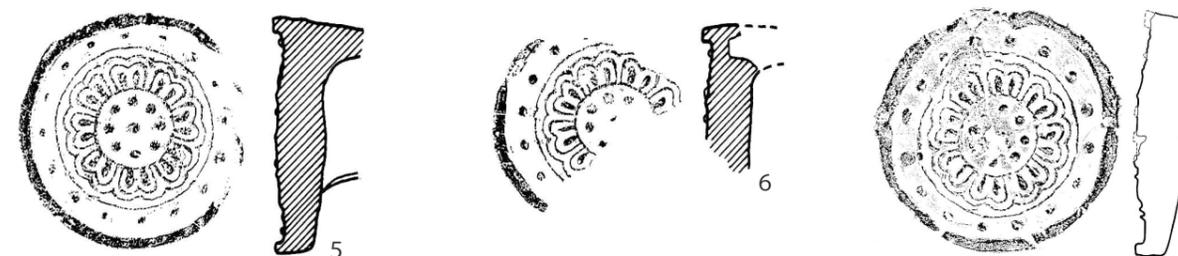
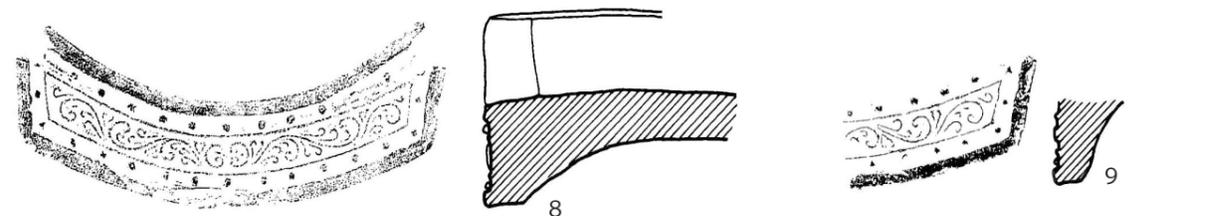
図 16 東寺及び林崎三本松瓦窯出土軒瓦

軒丸瓦の瓦当文様は複弁八葉蓮華文で、中房は大きく平坦で圏線が巡り蓮子は1＋8となる（図16－1・2）。これまでに13種類の同文瓦が確認されている。軒平瓦の瓦当文様は中心飾りが対向C字の唐草文である（図16－3・4）。大型のものとやや小振りのものがあり、10種類同文瓦が確認されている。これらの瓦当文様の意匠は、平安京遷都時に操業を開始した官営工房である西賀茂瓦窯や栗栖野瓦窯で生産された東寺創建期の軒瓦に近似する（図15）。また、軒瓦の寸法も軒丸瓦の瓦当直径が約21cm、軒平瓦の瓦当幅が約32cmと平安時代前期の軒瓦（軒丸瓦の瓦当直径約20cm・軒平瓦の瓦当幅32cm）とほぼ同じである。文覚上人が瓦製作にどの程度関与していたのは不明であるが、明らかに創建期（平安時代前期）の瓦を意識していたことが分かる。また、同文異範の瓦が多量にあることから、平安宮東西大垣と同じく、瓦当文様の統一を図ったと推測できる。
