時宗寺院・金光寺

京都市考古資料館館長 山本雅和

3. 金光寺跡の発掘調査

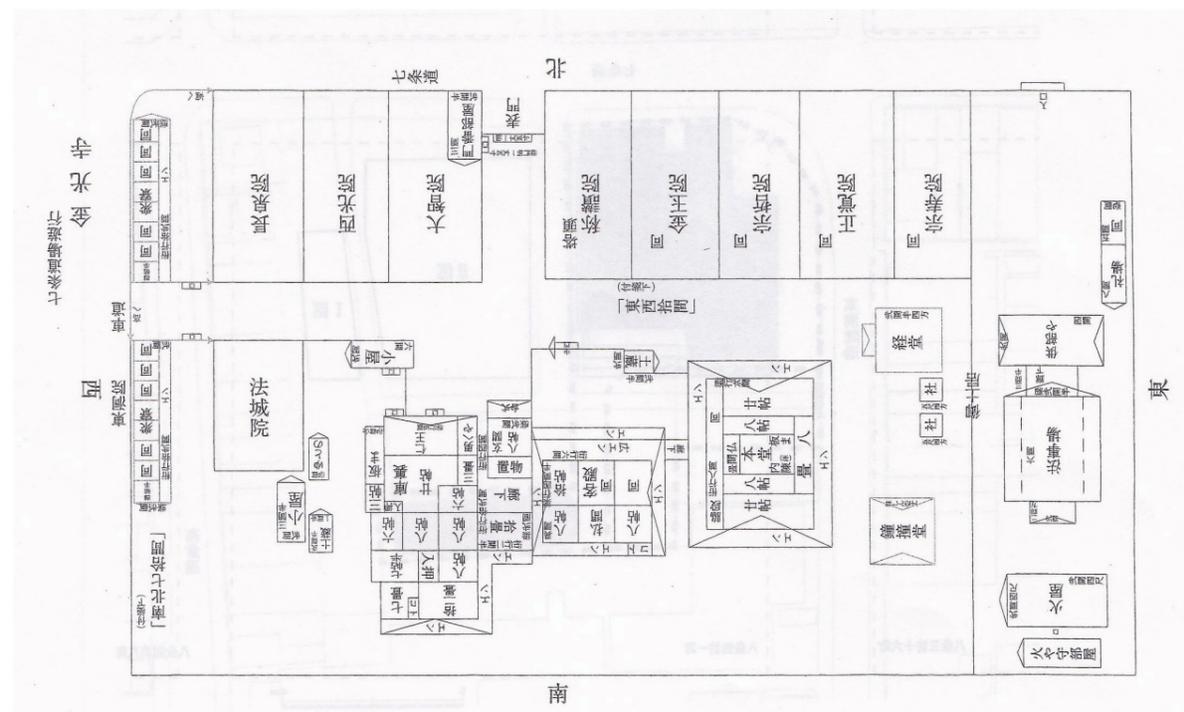
図 1 「境内諸堂建物絵図」（村井・大山編 2012）

- 『上杉本洛中洛外図屏風』（16 世紀中頃）
「七条のだうぢやう」の書き込み
瓦葺建物（= 本堂）1 棟・檜皮葺建物 1 棟・柿葺建物 2 棟
建物をつなぐ廊下・仕切りの築地塀
建物の周りにマツ・ウメなどの樹木
築地塀で囲まれる 七条通に面する門
- 「境内諸堂建物絵図」天明 8 年（1788）
（京都奉行所へ差し出した境内絵図）
本堂・客殿・庫裏などの建物の配置・間取り
東部（御土居に接する位置）に火屋・法事場・「供部や」
北部を中心に 9 ヶ寺の塔頭
西部塀際に「衆寮」
七条通・東洞院通に面して門
- 「金光寺役者普請願書控え」嘉永元年（1848）
（京都奉行所へ火屋の再建等を願い出た際の絵図）
建物の配置は天明 8 年の絵図とほぼ一致
塔頭の宗哲院がなくなり跡地に表門（仮門）を設置 旧表門は棟門と表記
- 「七条道場金光寺全図」（明治年間）
境内の面積・区画の寸法を記載
地価を記載

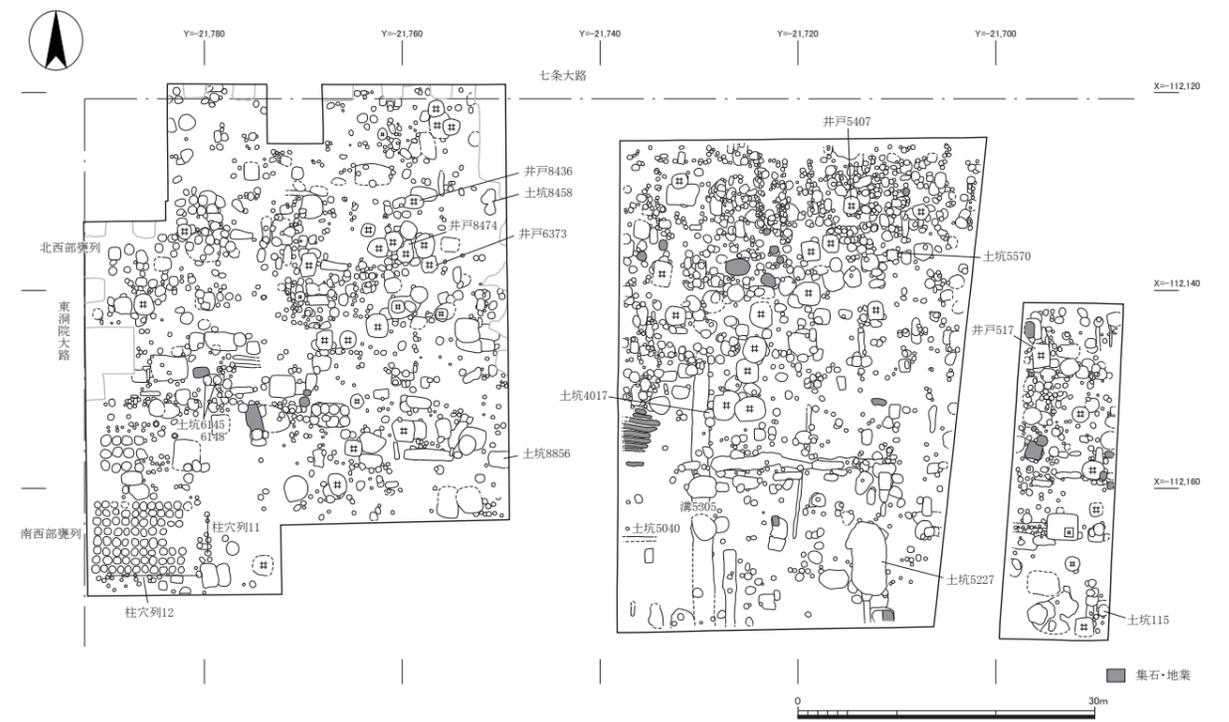
図3 遺構変遷図（平安時代後期から鎌倉時代前半）

④平安時代後期から鎌倉時代前半

遺構・遺物の急激な増加

平安京左京八条二坊・三坊での動向と一致
調査地全体で20～40cmの整地による嵩上げ

七条大路沿いで多数の小型の柱穴

小規模な掘立柱建物が建ち並ぶ

東洞院通沿い北部・南部で大規模な甕列

常滑産焼締陶器大甕を密に並べる→酒屋の醸造遺構

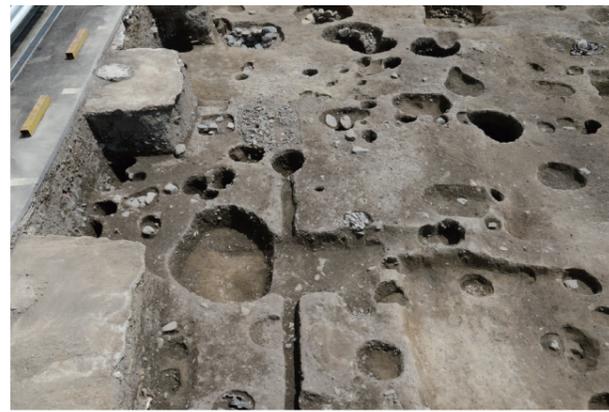
図5 七条大路沿いの柱穴群（西から）

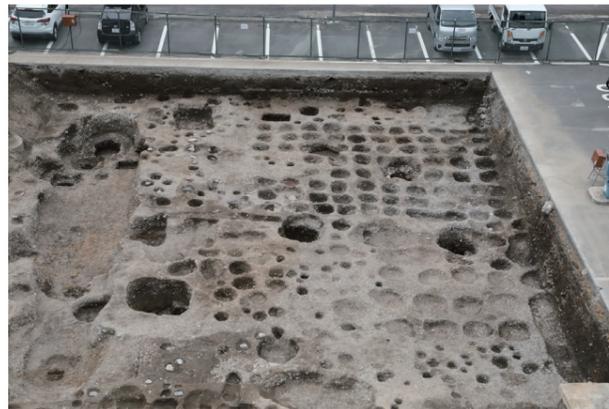
図6 南西部甕倉（北から）

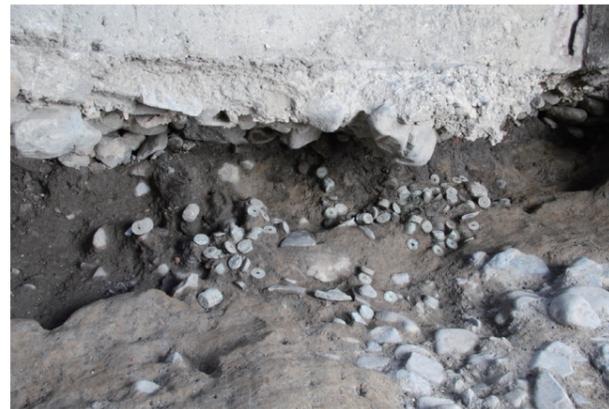
図7 銅銭出土状況（西から）

七条仏所（高倉通東側に推定 仏師集団・慶派の拠点）との関連
多量の銅銭

活発な商業活動

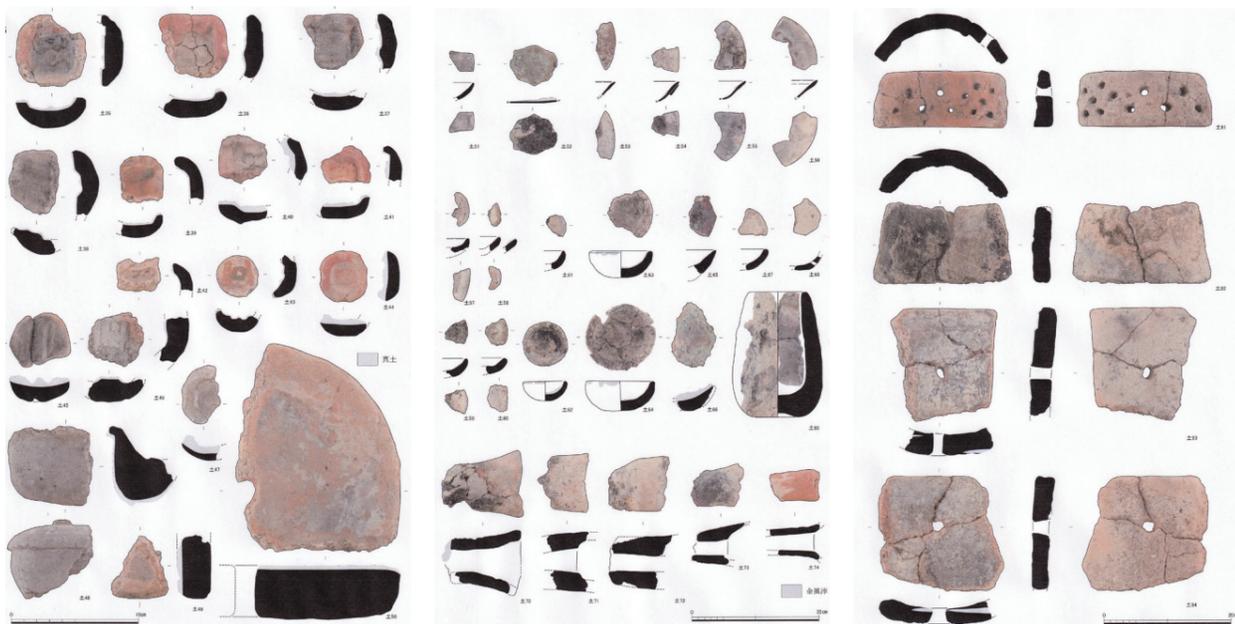
図8 金属生産に関連する遺物（鋳型・坩堝・ふいご羽口・炉壁など）

金属生産に関連する遺物

鋳型・埴塼・金属滓が付着した土師器皿・ふいご羽口・炉碧・埴・金属滓
漆の漉し布など

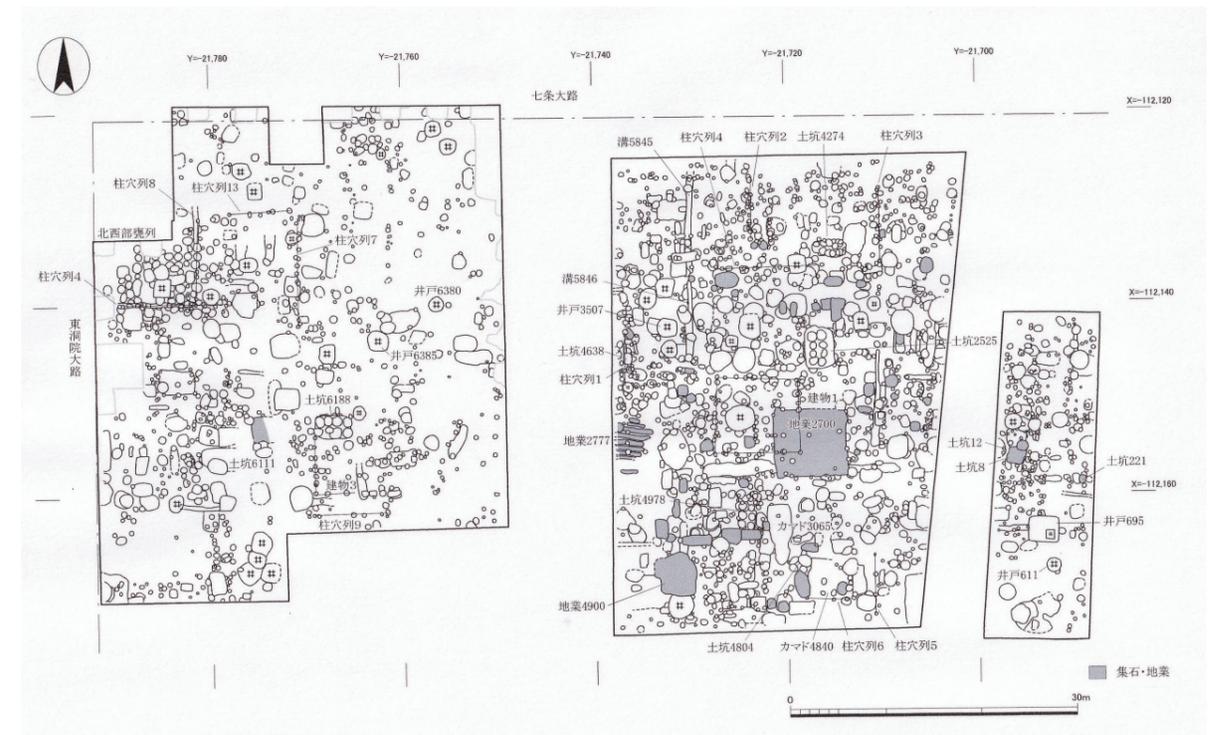
図9 遺構変遷図（鎌倉時代後半から室町時代前期）

- 甕倉の廃絶・焼損した瓦の出土
- 土地利用に変動
- 東西中央に方形の基壇建物・掘立柱建物
- 金光寺本堂の遺構
- 周辺の地業建物・掘立柱建物やかまど・貯蔵施設など
- 境内に複数の建物が存在
- 鎌倉時代後期の軒瓦・室町時代の道具瓦（鬼瓦・雁振瓦・輪違瓦など）
- 大型の瓦葺き建物

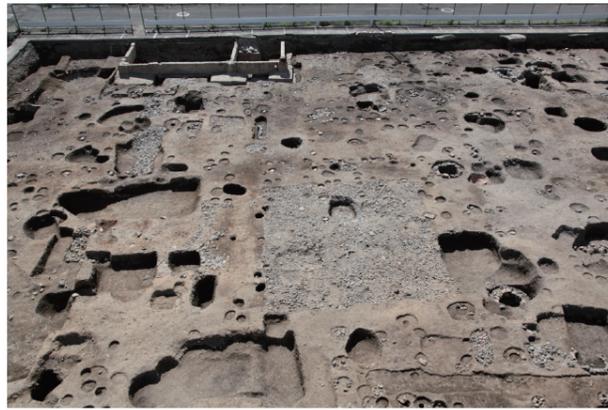
図10 基壇建物（本堂）（北から）

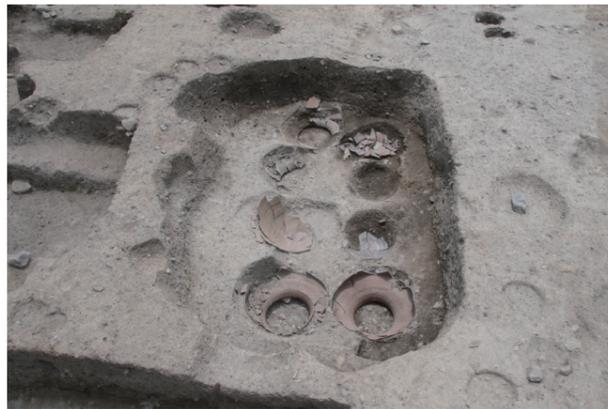
図12 貯蔵施設（西から）

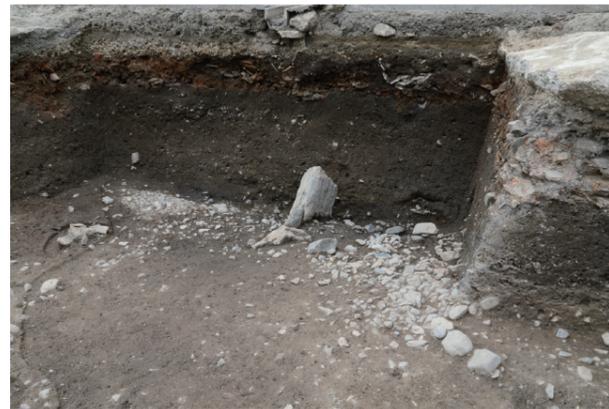
図13 庭園（東から）

- 検出遺構の減少←後世の攪乱のため
- 北西部で洲浜・庭石を備える庭園
- 視点場は北西側＝塔頭の施設
- 北西部で東西方向の柱穴列
- 塔頭南限の区画堀

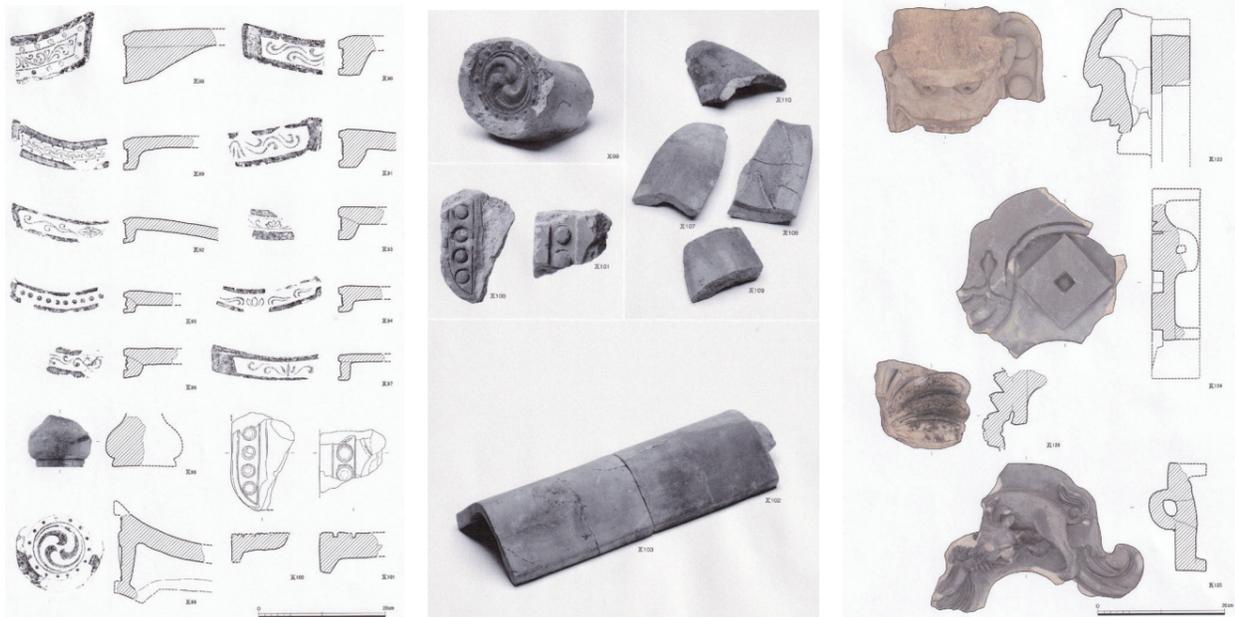
図14 金光寺の瓦

- 御土居・火屋に関連する遺構は未検出
- 七条通沿いの東西溝
- 金光寺境内の区画溝
- 焼損した多量の瓦
- 幕末期の2回の火災痕跡
