第 330 回京都市考古資料館文化財講座

現地講座「東山大仏（方広寺）の遺跡をめぐる」

2022 年 10 月 29 日

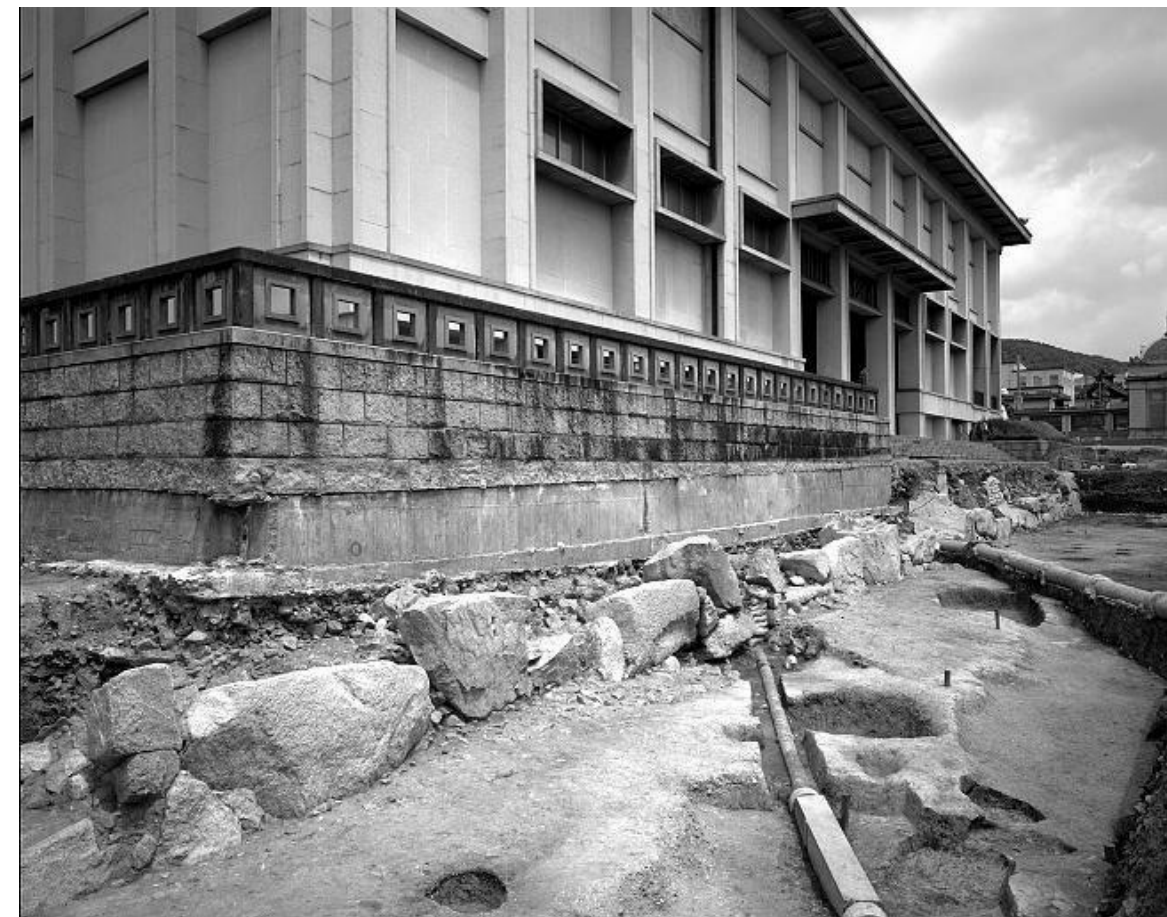
図5 方広寺南面石基跡の調査（西南西から）

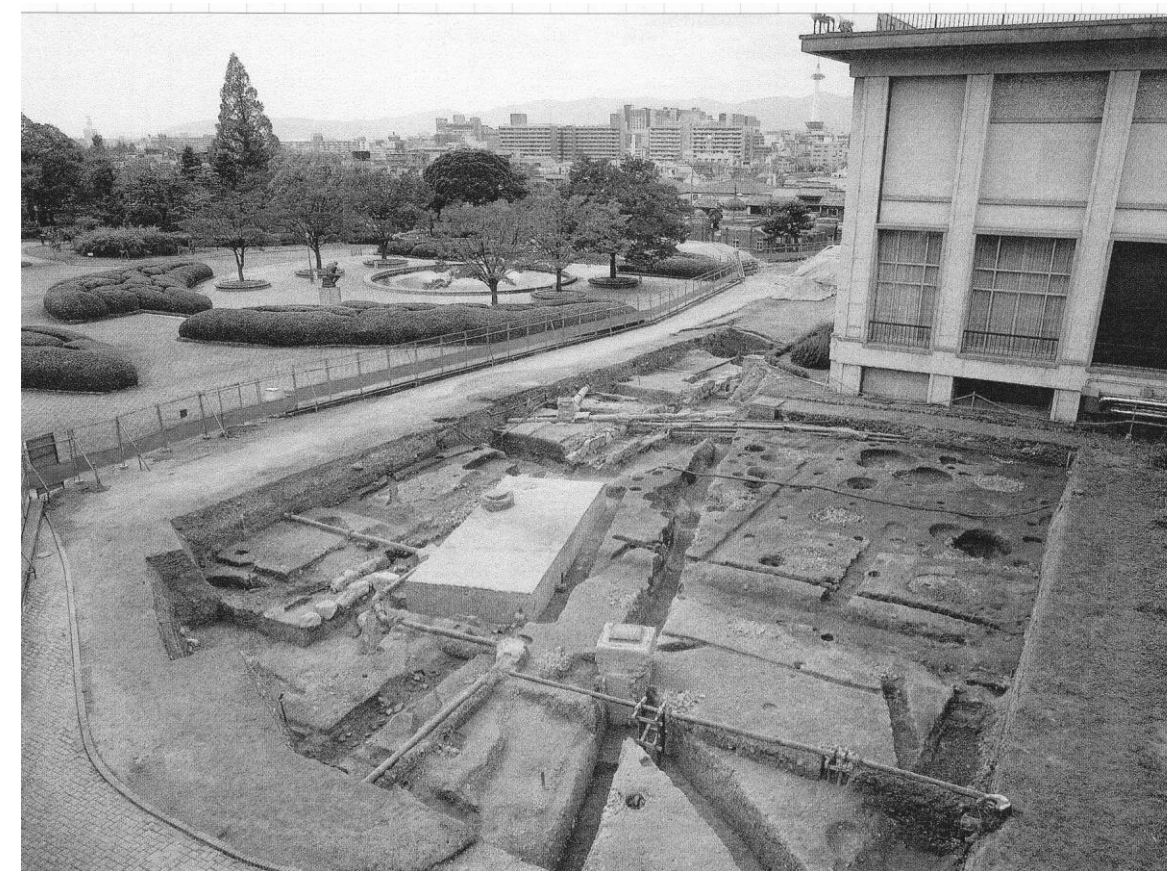
図6 方広寺南門跡の調査（東北東から）

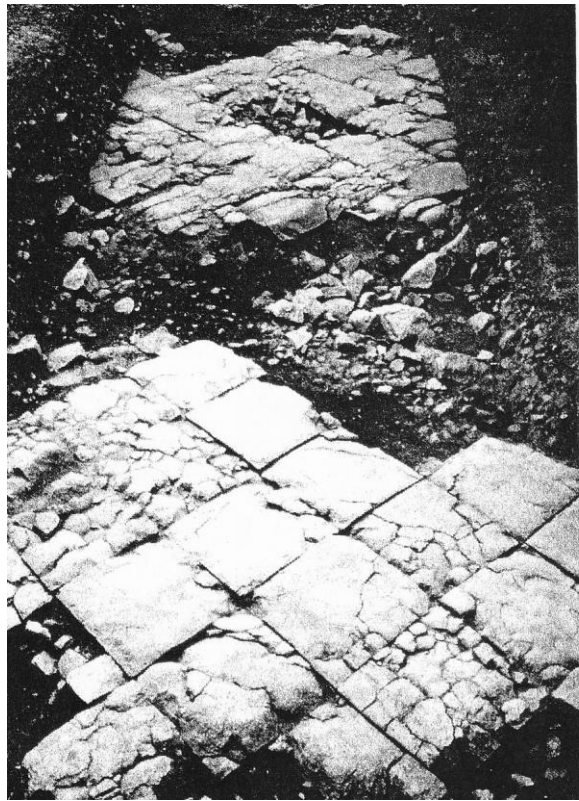
図 10 大仏殿石敷跡（南から）
