## 発掘された伏見城 ～近年の調査成果から～

京都市文化市民局文化芸術都市推進室文化財保護課 新田和央

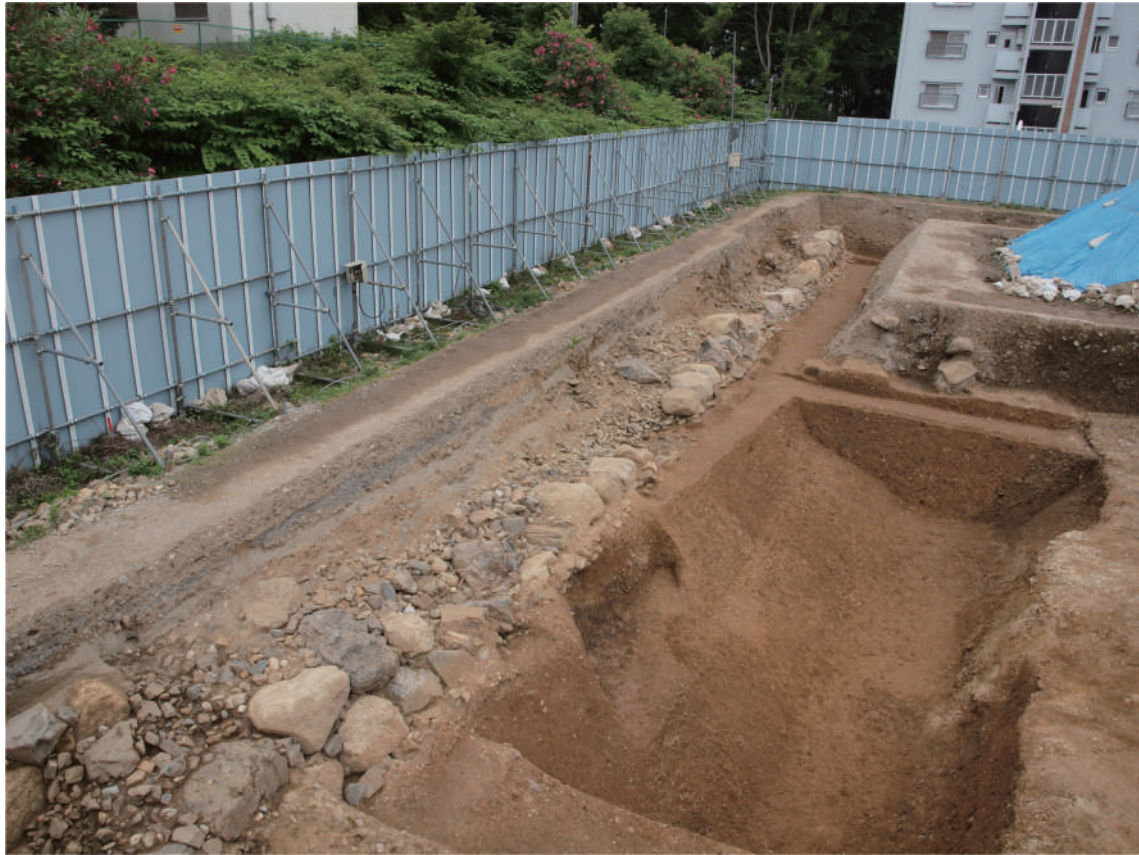
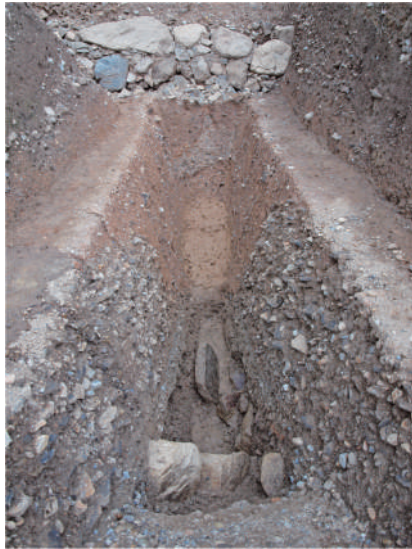
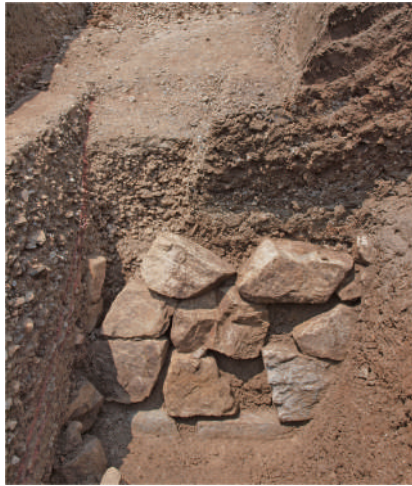
調査① 検出石垣  
(上) 武家屋敷期  
(右上) 武家屋敷期と指月期  
(右下) 指月期

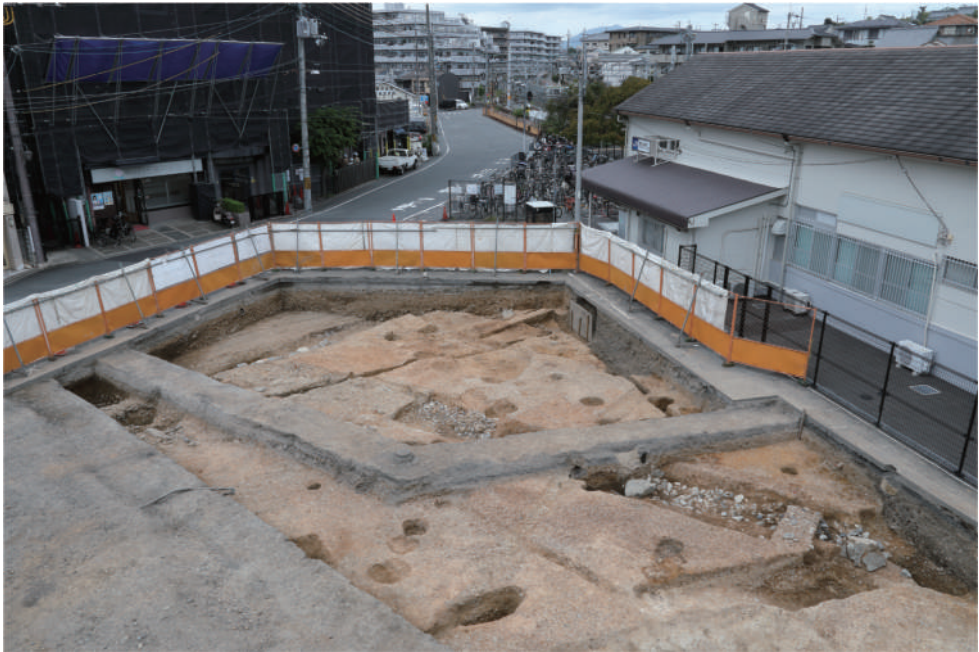
調査⑤ 検出石垣基礎

- 従来指月伏見城範囲外と思われていた地点。指月期に遡る石垣基礎部分と階段を確認
- ・発掘調査成果と地形から考える指月伏見城の姿

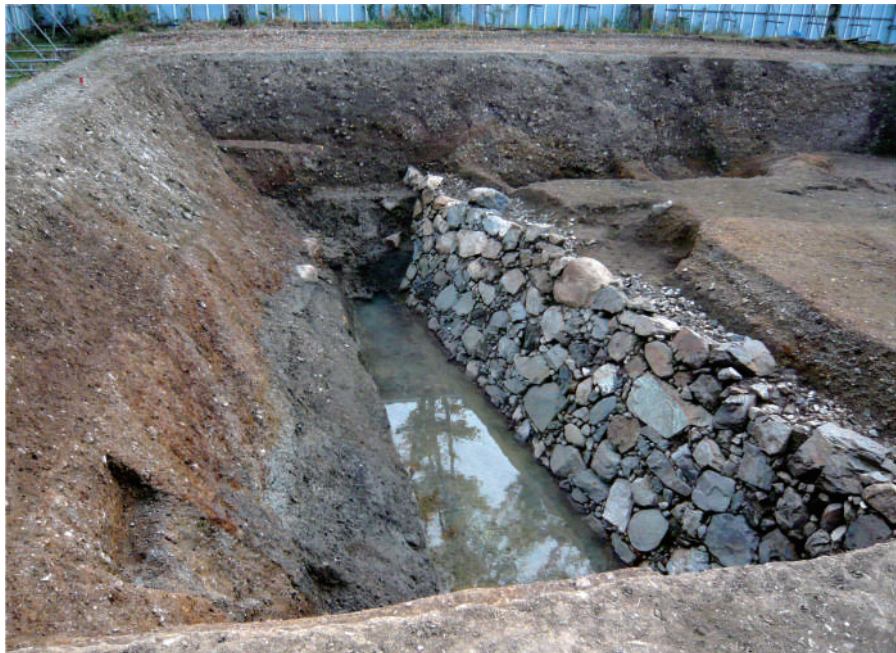
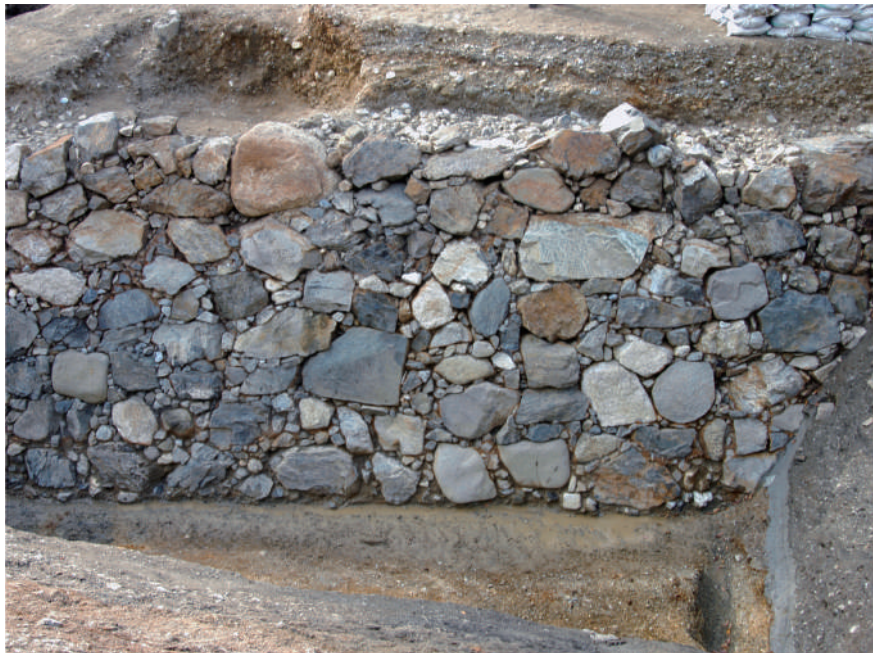
調査② 検出石垣

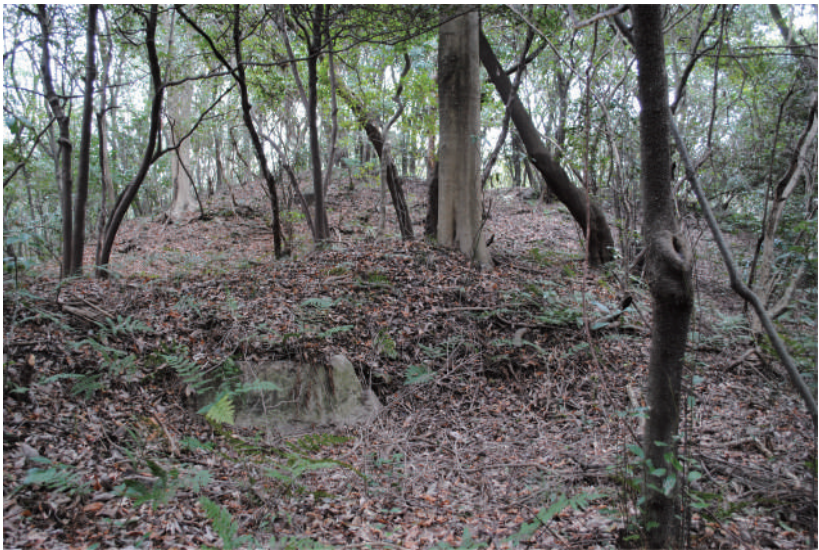
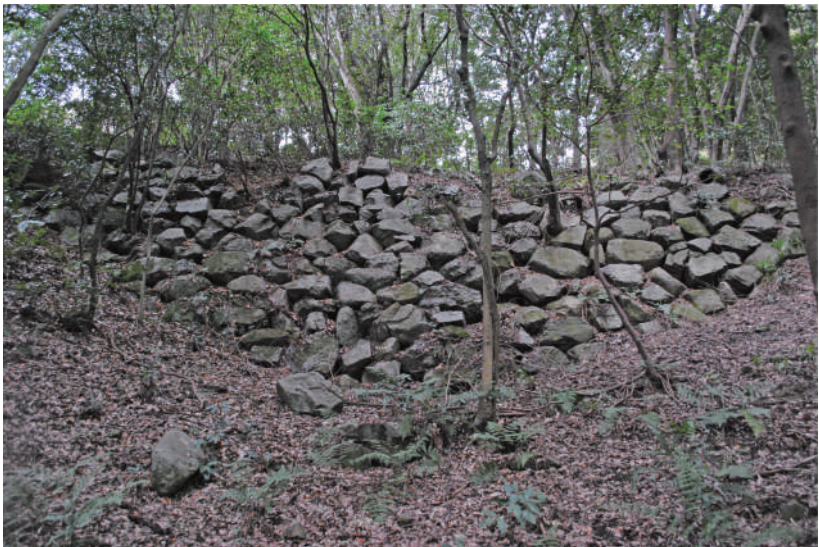
調査⑥・⑦ (上) 本丸天守台  
(下) 増田右衛門尉丸石垣

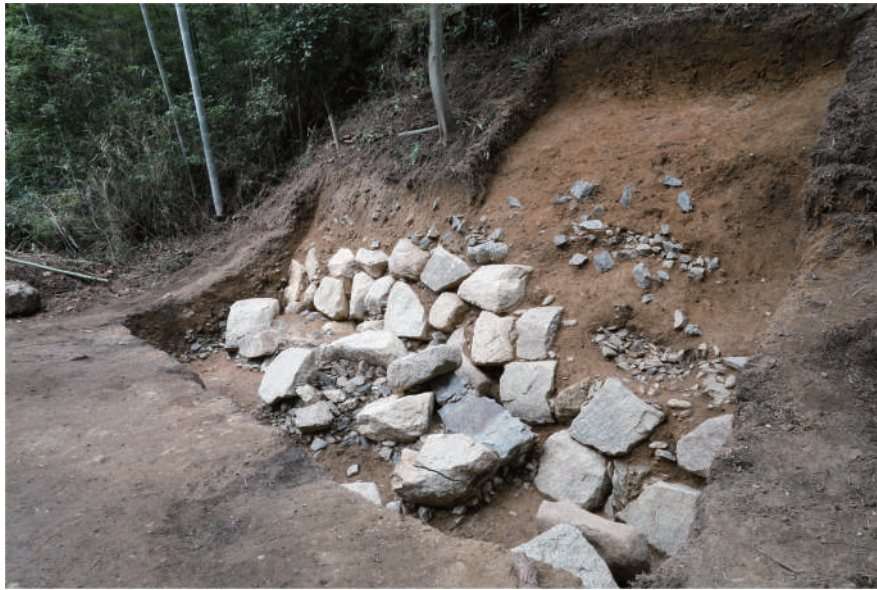
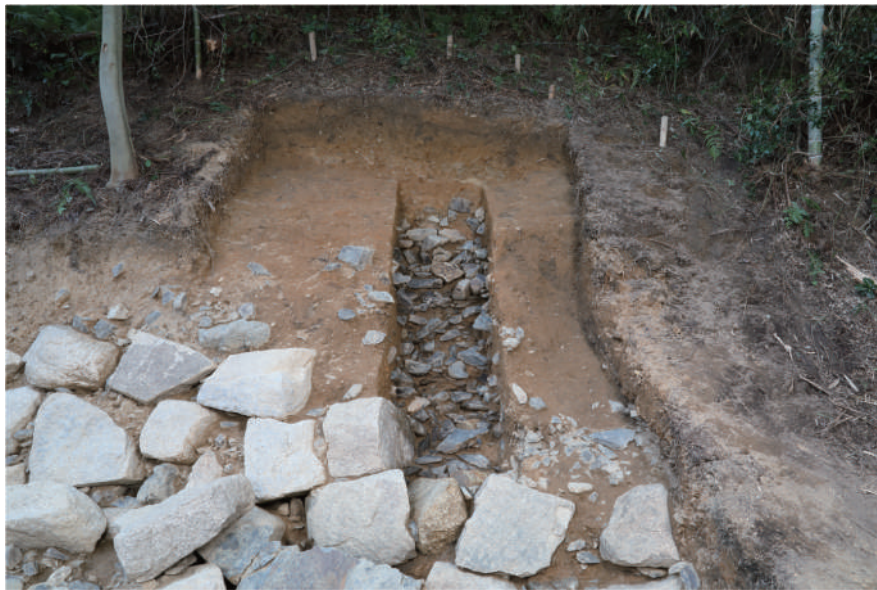
調査⑧ 検出石垣・裏込め

- ⑦ 大阪歴史学会による立ち入り調査（平成 22～25 年度）  
陵墓地内の地形が詳細に判明。伏見城遺構が良好に遺存  
天守台の大きさなど、重要情報を確認
- ⑧ 令和 4 年：中心域初の発掘調査  
石垣が良好に遺存していることを確認

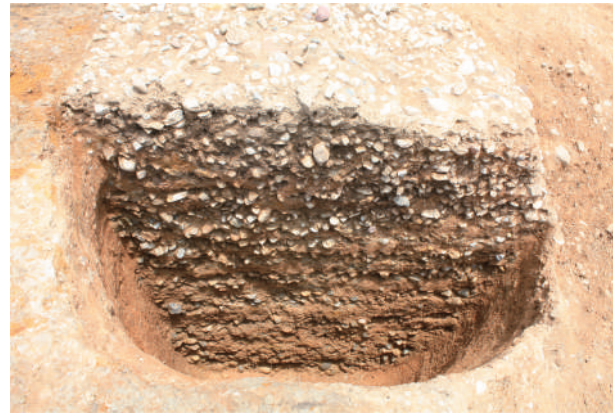
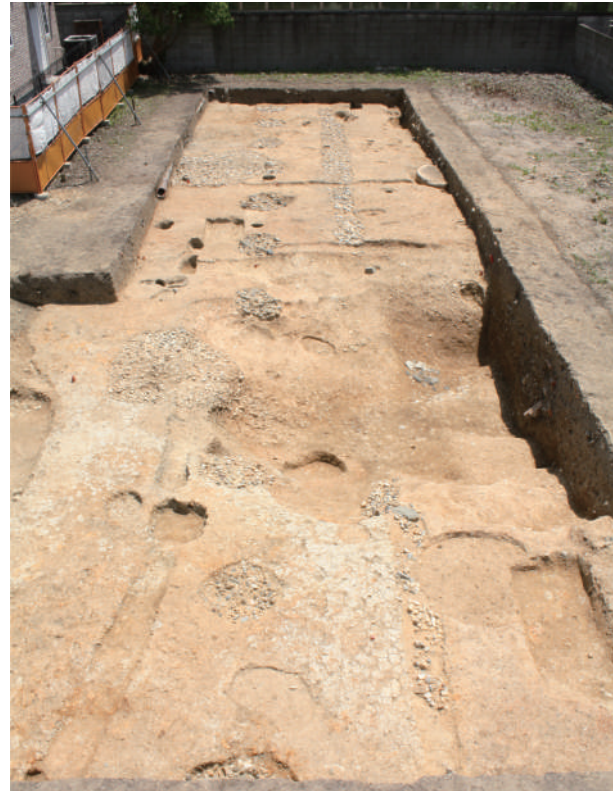
調査⑩ (上) 地業断面  
(下) 調査区

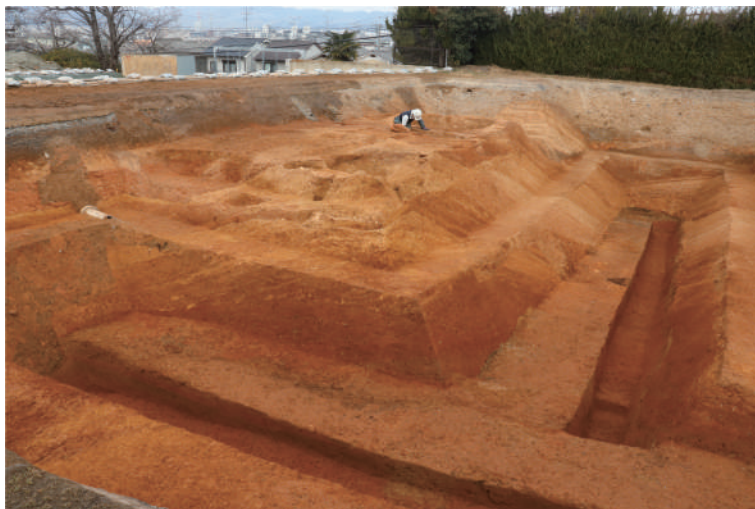
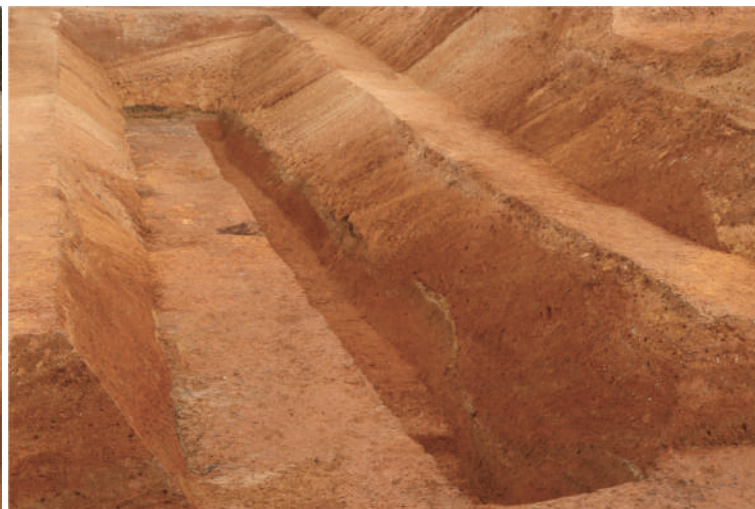
調査⑨ 造成土

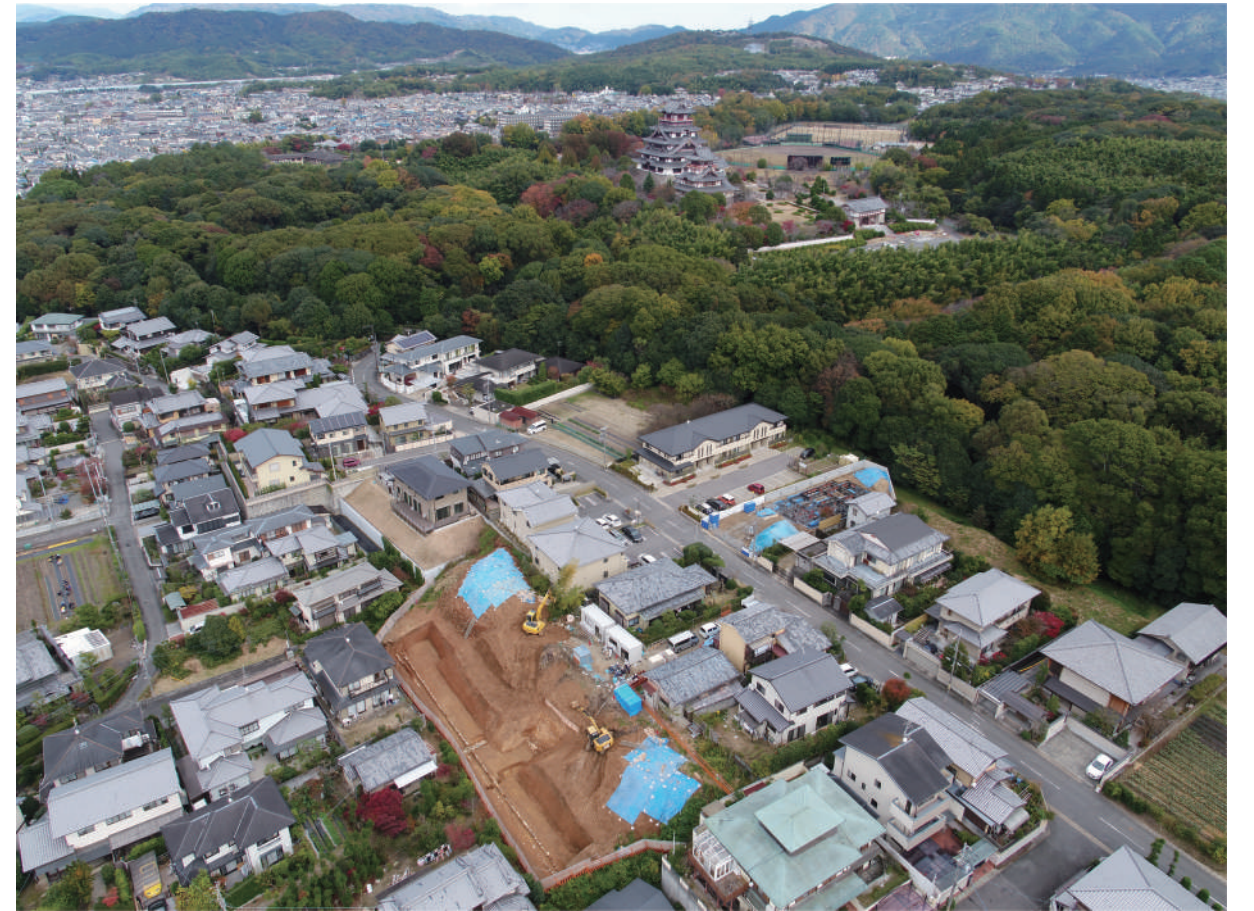
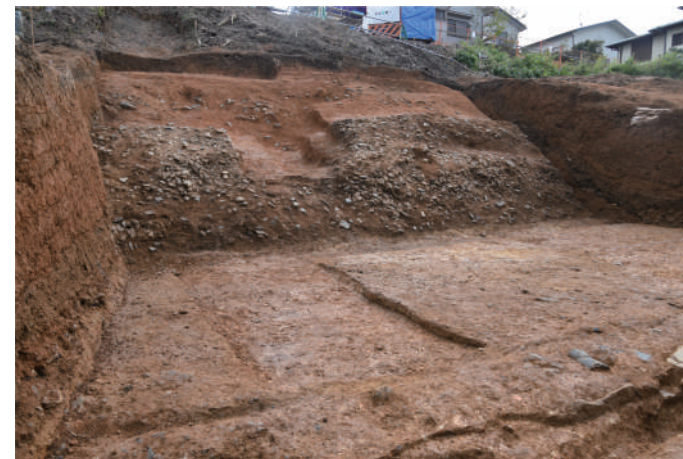
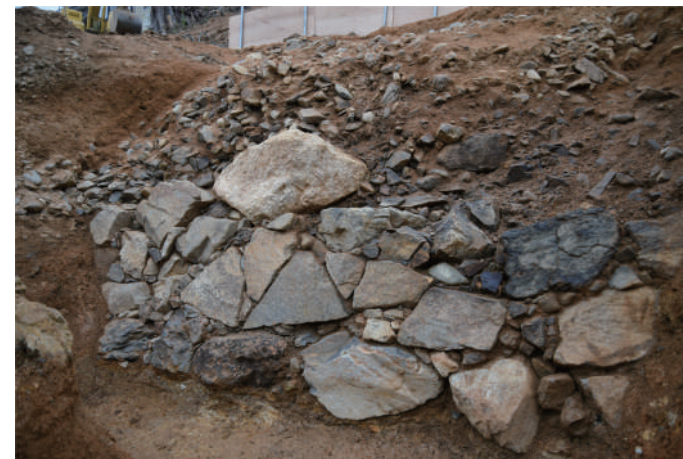
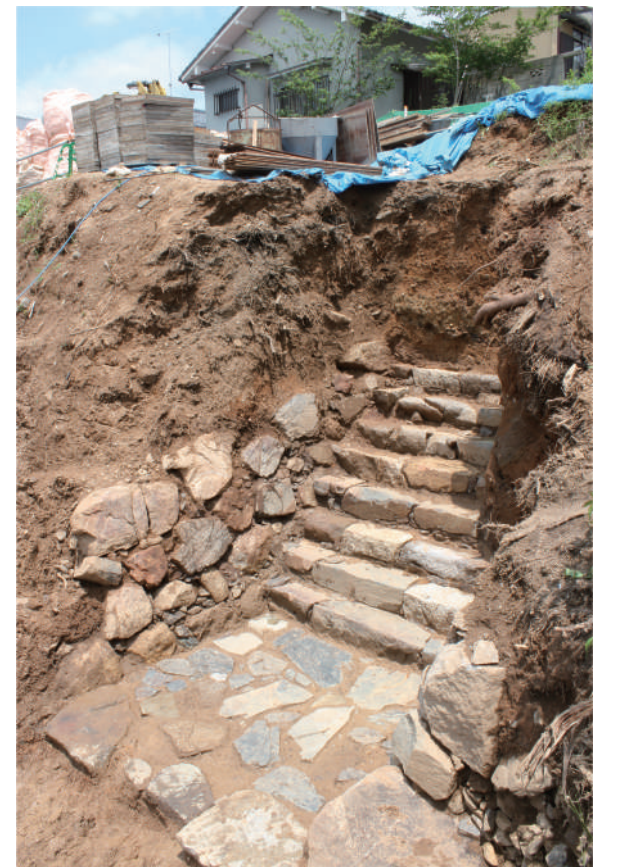
調査⑪ (上) 遠景・(左中) 新段階石垣裏込め  
(左下) 古段階石垣・(右下) 古段階階段

- ・大名屋敷の調査  
伏見城城下の地形は極めて直線的「直線を見たら秀吉と思え」
- ⑨ 呉竹総合支援学校の発掘調査  
大規模造成工事の具体像が明らかに
- ⑩ 大名屋敷の調査 1：加賀前田家  
屋敷に伴う壺掘り地業（地盤改良）
- ⑪ 大名屋敷の調査 2：桃山町下野  
石垣と階段を良好な状況で確認。石垣の大規模な造り替え
