庭園改修の記録と痕跡 —名勝滴翠園の発掘調査成果より—

（公財）京都市埋蔵文化財研究所
近藤奈央

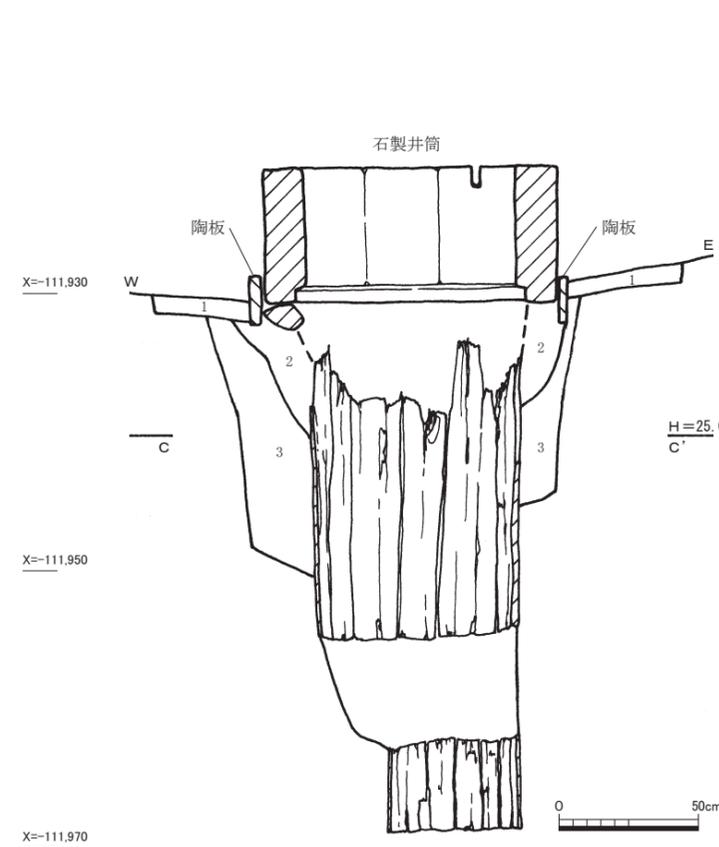
図6 8-A区醒眠泉・井戸実測図 (1 : 25)

- 1 10YR4/2 灰黄褐色泥砂+10YR6/6 明黄褐色粘土
- 2 10YR3/1 黒褐色砂泥~砂礫
- 3 10YR2/2 黒褐色砂殿混礫 (径0.2~10 cm)

滄浪池北東の調査（9・10 区）では、北東から水を引き入れるために近現代になってから敷設された土管や、江戸時代の給水経路である花崗岩製導水路や滝石組、漆喰榭が見つかりました。滄浪池南西の飛雲閣（図 3）と黄鶴台を繋ぐ鼠廊南側に設定した 14 区では、旧池の肩口と埋土を確認し、廊下の土台が後世に造られた護岸で、さらに南側に入江状の池が続いていたことを確認しました。飛雲閣対岸の舟着き場（13 区）では、石段最下段の踏面に方形の切石を斜め方向に向けて敷いていたことや、江戸時代の池の水位が現在より 0.15m 低かったことも分かりました。築山南裾部の調査（11 区など）では、据え付け当時の状態で埋められた旧護岸石や、拳大の石が敷き詰められた旧汀が見つかり、滄浪池北岸は 2 m 程北へ広がること、北東部の埋められた滝石組たきいしぐみの存在から、園路は明和期やそれ以降に付け足された施設であることが分かりました。西半の露地では、園路の変遷や醒眠泉（図 4）が円形木柵組井戸であったことが明らかとなりました。

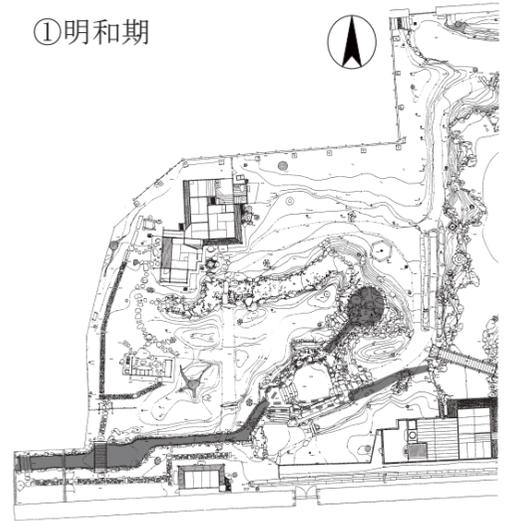
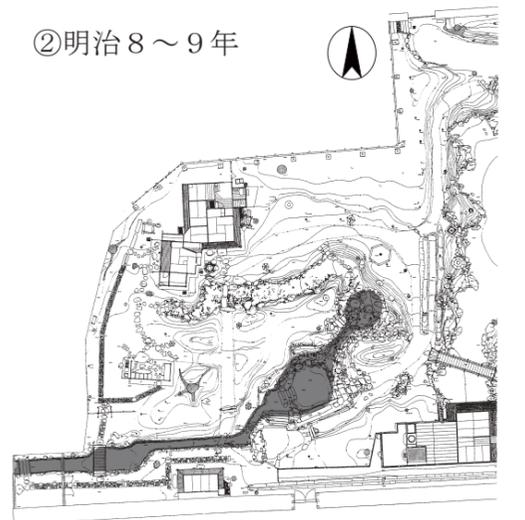
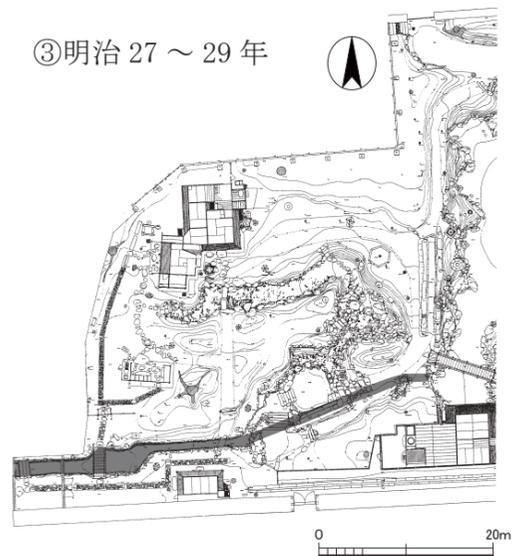
図22 滴翠園西半部変遷図 (1 : 800)

①明和期

②明治8~9年

③明治27~29年

初期の造庭が行われたのち、東半部の明和期の改修では、池の一部や庭石を埋め戻し、給排水路を変更して、園路の取付を行うなど回遊式庭園への大々的な改築が認められました。築山については、当初現状のほぼ半分の高さであったのを、明和期以前の飛雲閣側からの景観と、築山上の胡蝶亭（現傘亭）から飛雲閣の眺望を得るために、盛土を行って規模を大きくしたことも分かっています。また、現在の池護岸石には後世の修復によって付加・変更された部分が少なからず存在することが明らかになりました。庭園西半部については明和期以降 4 回の修理が行われたと考えられます（図 22）。
