## 失われた東山大仏殿

公益財団法人 京都市埋蔵文化財研究所  
南 孝雄

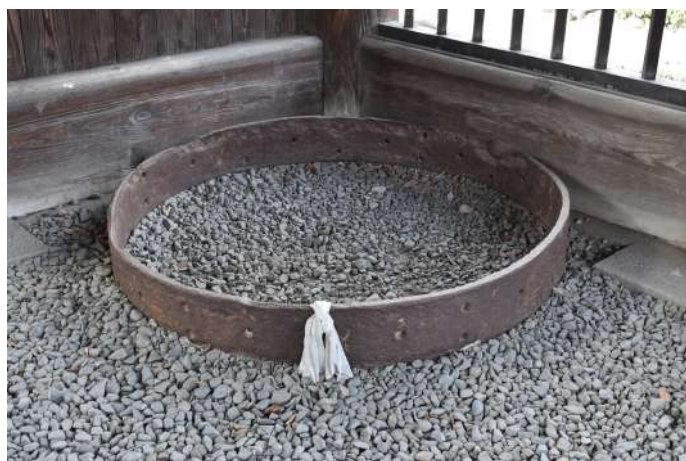
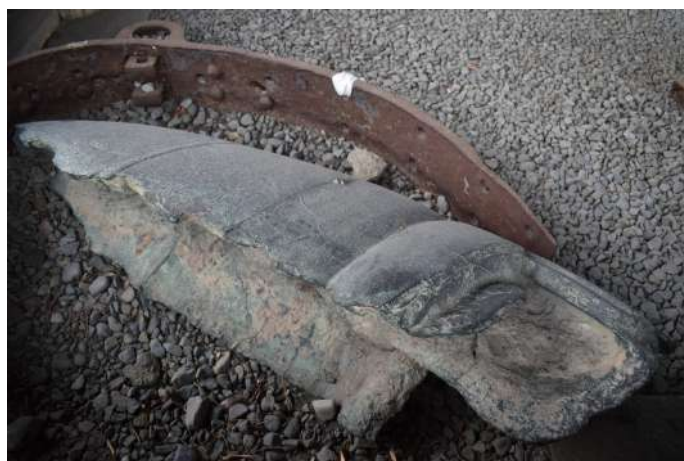
図18 方広寺境内に残る金輪（左、内径149cm）と大仏蓮弁片（右、縦189cm）  
写真は京都市文化財保護課提供

なお、用材は全国の大名から集められており、大坂城や聚楽第と共に天下普請により造営がなされた。柱は、秀吉期は一本の巨木であったようだが、秀頼期は寄木であり、それを束ねる鉄輪が方広寺境内や京都国立博物館構内に残されている。また、大仏殿を装飾した風鐸や大仏の台座の一部も方広寺に残されている。風鐸は、銘文から三条釜座の名越三昌によるものである。
