御土居跡 [北半]

遺跡見て歩きマップ

発行：京都市考古資料館
共催：西陣歴史の町協議会
後援：京都歴史文化施設クラスター実行委員会

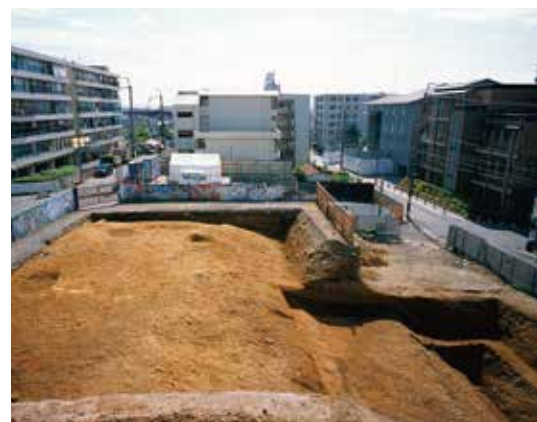
4 北区紫野北花ノ坊町 土塁基底部と堀

土塁 上記史跡9箇所とほか2箇所以外では、ほとんどが削られて残っていません。しかし、発掘調査では、④・⑤・⑧・⑨・⑪・⑬・⑭・⑰・⑳・㉑の各調査で土塁の痕跡が確認されました。調査で見つかる土塁は上部が削られており、確認されたのは盛土、あるいは地山を成形した基底部です。最も良好に残存していた盛土は最大で厚さ約2mありました(調査⑩)。堀と土塁の間には幅2~3mの犬走が設けられていました(調査④・⑪)。盛土は堀を掘った土が盛られます。堀から遠い側に盛土の土手を築き、これを土留めとして堀側へ粘土と砂礫が交互に積まれていました(調査⑬・⑭・⑰)。

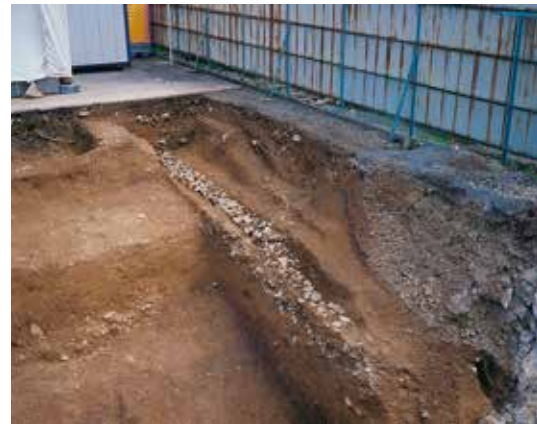
4 北区紫野北花ノ坊町 土塁を横切る暗渠

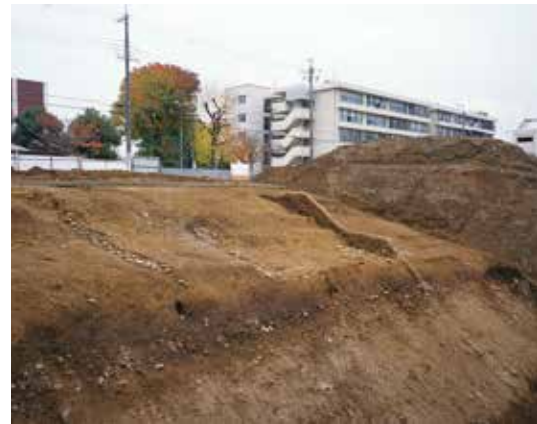
4 北区紫野北花ノ坊町 犬走の構築の様子

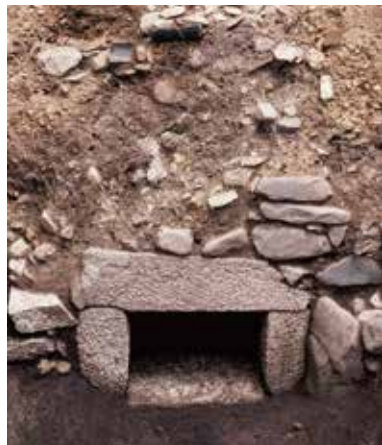
5 上京区馬喰町(北野天満宮境内) 暗渠取水口

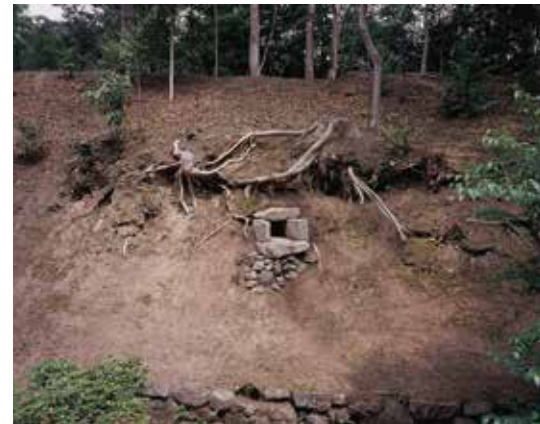
5 上京区馬喰町(北野天満宮境内) 石組み暗渠排水口

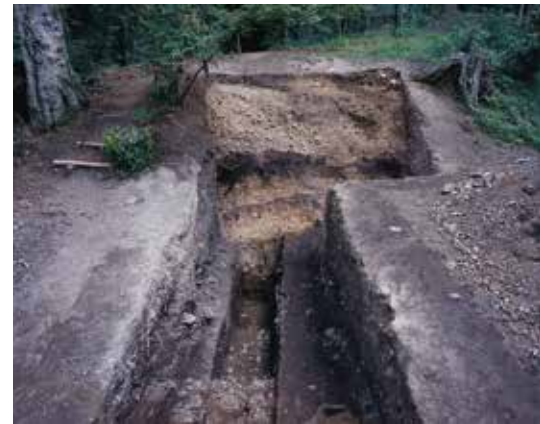
5 上京区馬喰町(北野天満宮境内) 東西方向の切り通り通路
