御土居跡 [南半]

遺跡見て歩きマップ

発行：京都市考古資料館
共催：西陣歴史の町協議会
後援：京都歴史文化施設クラスター実行委員会

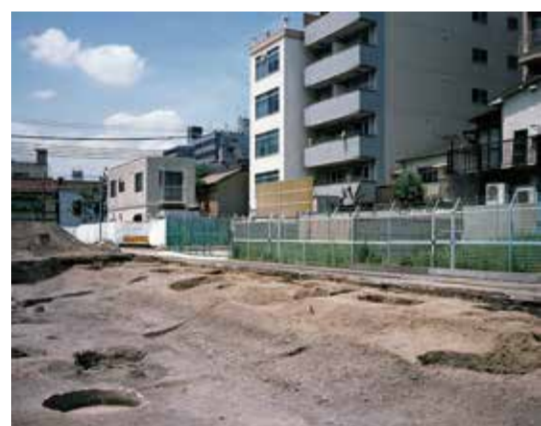
25 下京区小稲荷町 東西方向の土塁基底部

25 下京区小稲荷町
江戸時代前期に付け替えられた御土居の土塁基部を東西約60mにわたり確認しました。ここでは外側の堀は掘られていません。2013年度調査。

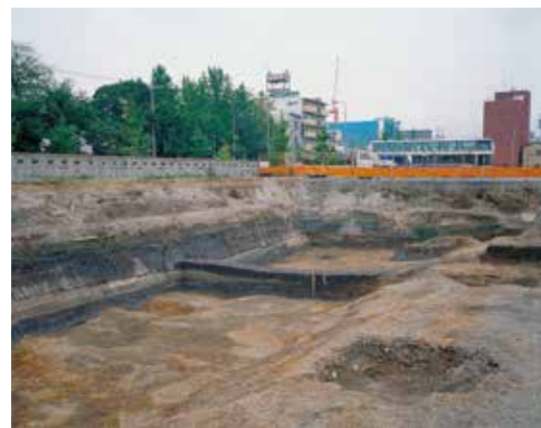
32 南区西九条鳥居口町 南北方向の堀

32 南区西九条鳥居口町
堀は北側の調査区より浅い状態で見つかりました。1991年度調査。

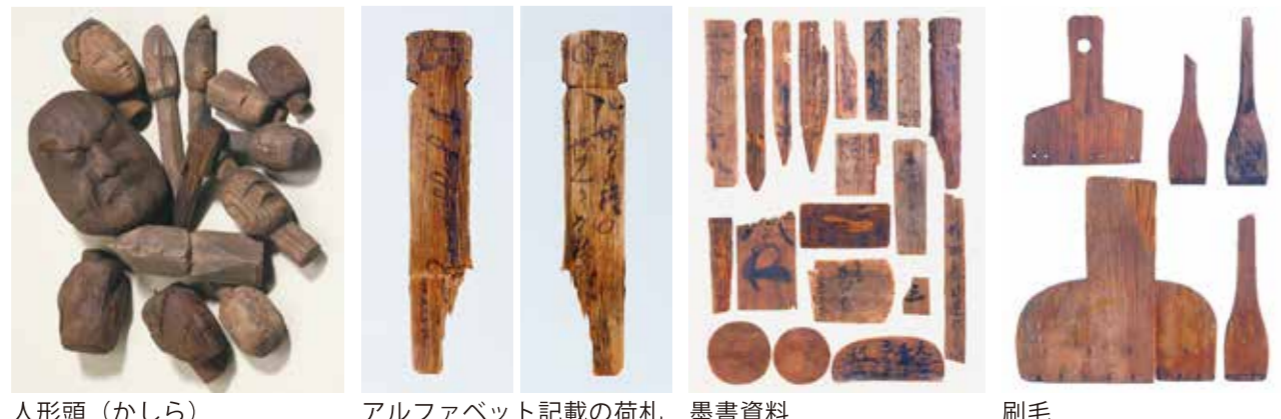
34 南区西九条春日町 出土木製品

人形頭(かしら)

アルファベット記載の荷札

墨書資料

刷毛

34 南区西九条春日町
油小路通九条上るの地点で南北方向の御土居の堀が検出されています。幅20m、深さ1.5mあり、江戸時代の木製品が多数出土し、中でもボルト・ガル語とみられる横文字木筒の出土は特記されます。1984年度調査。

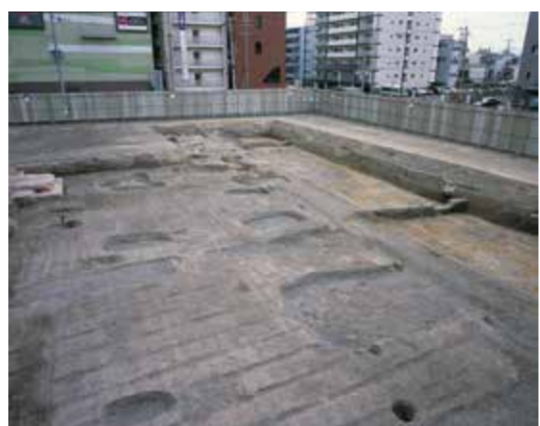
30 南区西九条北ノ内町 堀と東側の耕作溝

30 南区西九条北ノ内町
御土居の堀を確認しました。堀は幅8.5m以上あり、土器類、木製品が出土しました。2014年度調査。

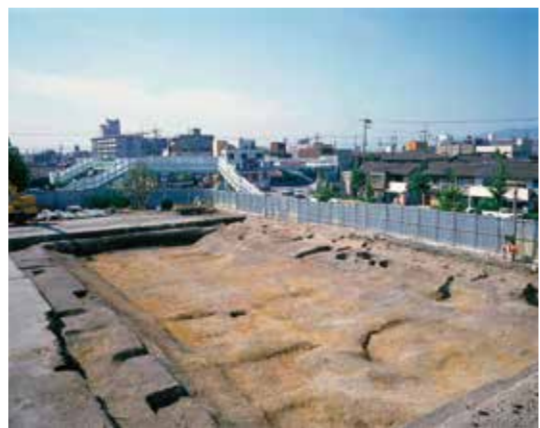
34 南区西九条春日町 堀底の凹凸

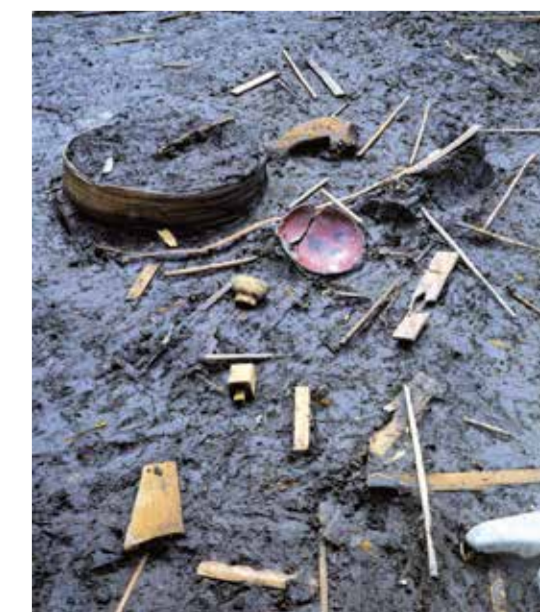
32 南区西九条鳥居口町 出土状況
