平安京右京三条一坊十・十五町跡

財団法人 京都市埋蔵文化財研究所

京都市埋蔵文化財研究所発掘調査概報 2001-2

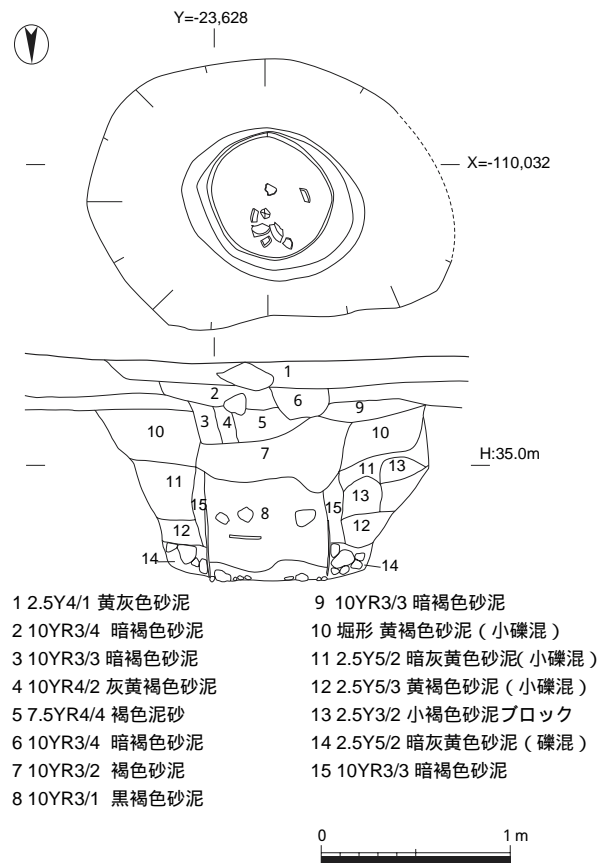
図 8 SE80実測図

調査区東部の南端で見出した円形曲物組井戸である。掘形平面形は東西に長い楕円形を呈し、上端の東西径は 1.7m、底部の径は 0.5m、深さは 0.9m ある。検出面から 0.3m 付近で井戸側に使用された 2 段目と考えられる曲物の痕跡を確認した。また、検出面から 0.5m 付近で 1 段目になると考えられる曲物を検出した。1 段目の曲物の規模は、径約 65cm、高さ約 40cm ある。2 段目の曲物も 1 段目と規模をおそらく同じくするものであると考えられる。1 段目の曲物の下端には径 2 ~ 3 cm の小礫を巡らせて、曲物の下端内側の地山上面には拳大の石を張り付け、また、曲物の掘形側には径 10cm 前後の河原石を曲物下端外側を補強するために据え付ける。出土遺物から、9 世紀中

頃には機能し、9世紀後半には埋められたと考えている。建物SB2・3に關係する井戸であろうと考えられる。
