特別史跡・特別名勝 鹿苑寺 (金閣寺) 庭園

財団法人 京都市埋蔵文化財研究所

このたび排水主管改修工事および高圧電気引込ケーブルルート替工事に伴います特別史跡・特別名勝 鹿苑寺（金閣寺）庭園の発掘調査成果を報告いたします。本報告書の内容につきましてお気づきのことがございましたら、ご教示たまわりますようお願い申し上げます。

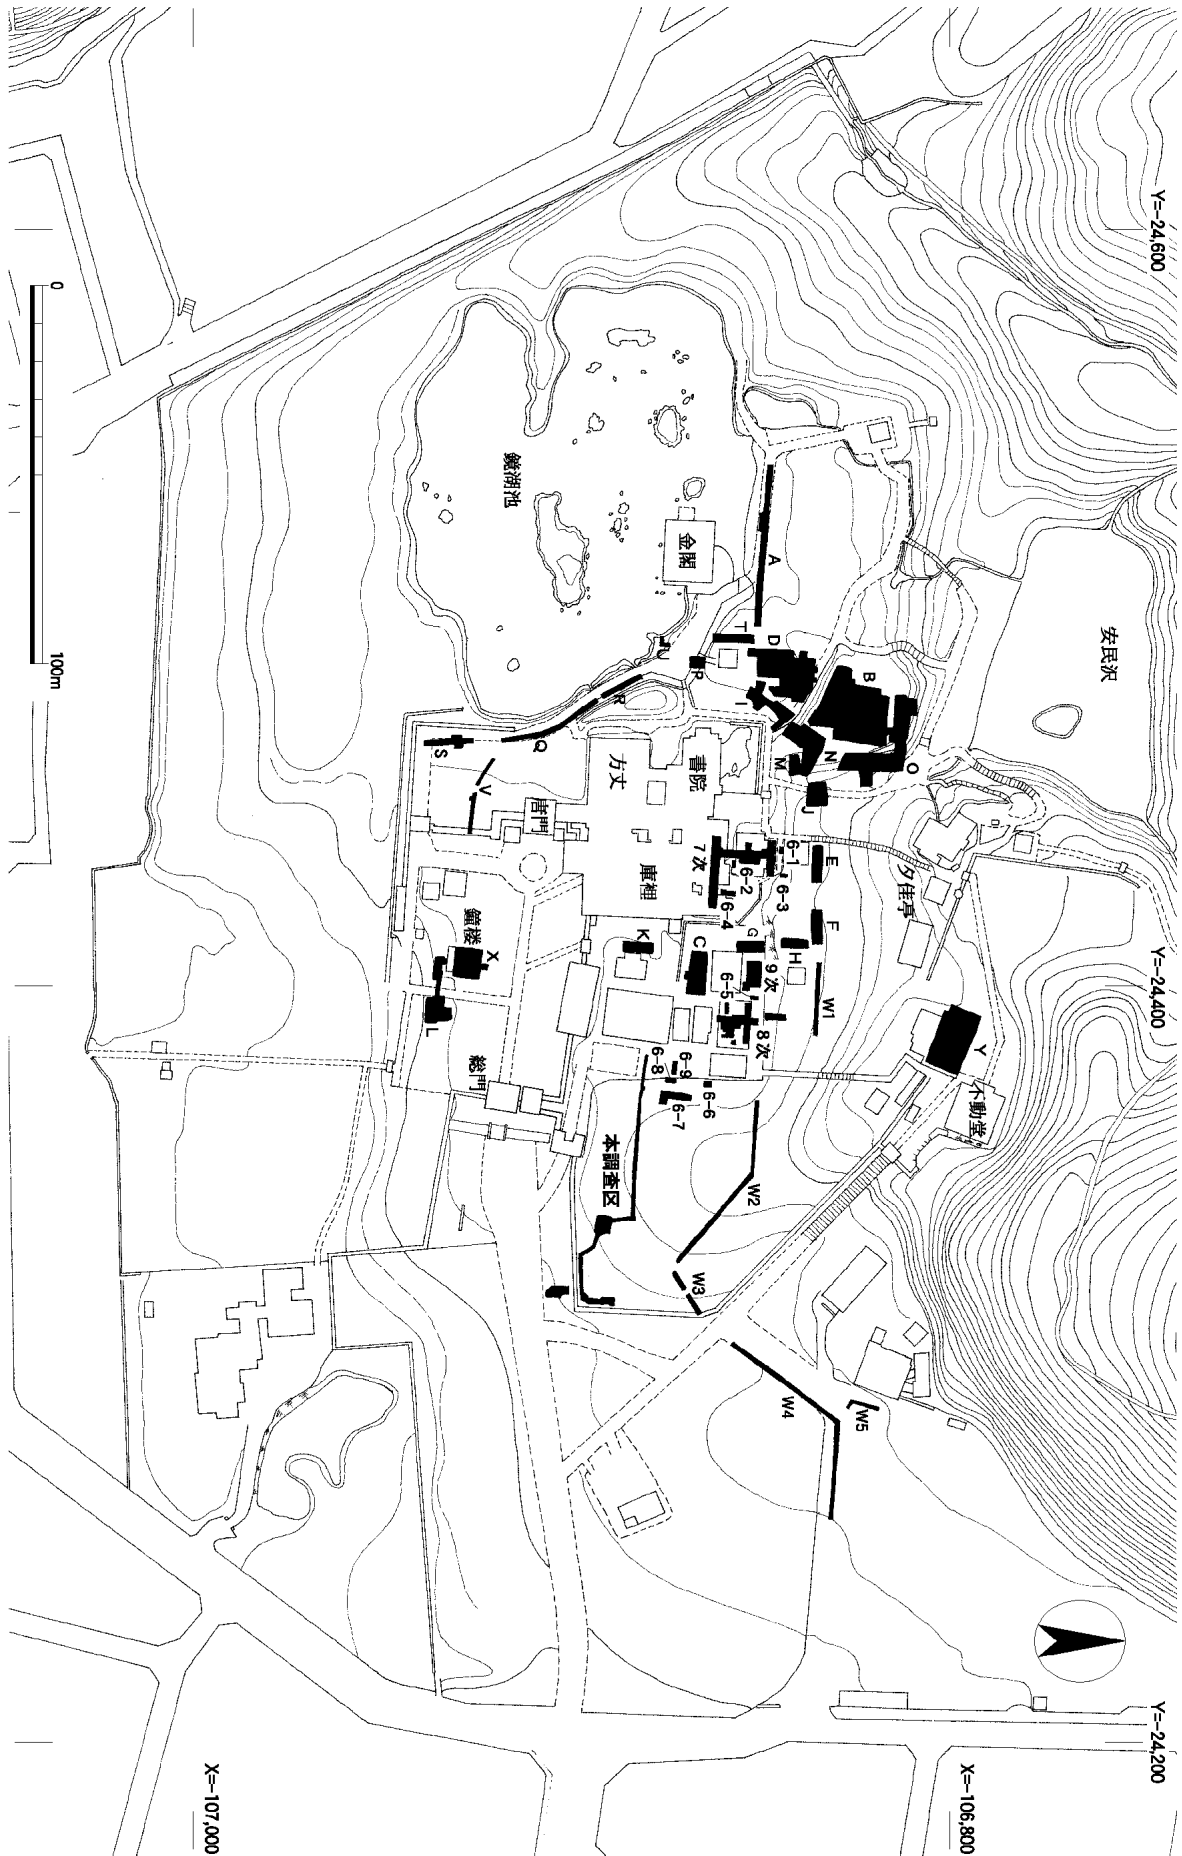
図5 既往調査区および本調査区位置図 (1 : 2,000)

担当した。それら既往の調査については調査地点図と一覧表で示した(図5・表1)。なお、1988～1994年度の第1～5次調査の成果については『特別史跡特別名勝 鹿苑寺(金閣寺)庭園 防災防犯施設工事に伴う発掘調査報告書』(調査報告6)として刊行しており、それらの調査区の名称についてはこれに従った。

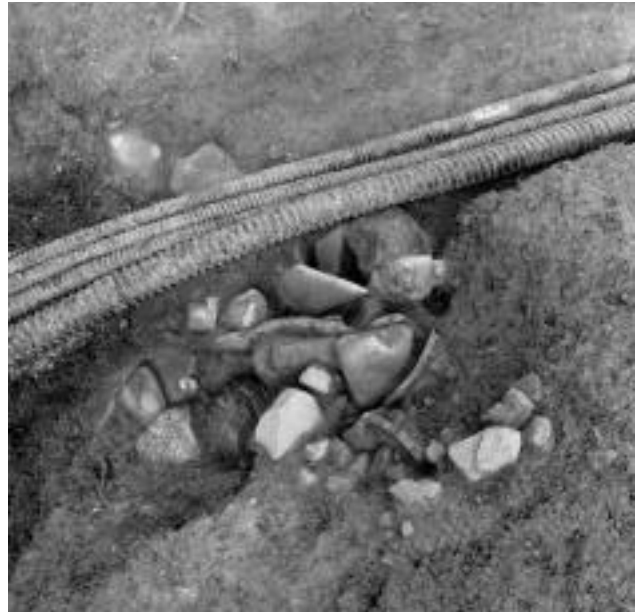
図11 土壌SK 4 - 3 検出状況（北東から）

土壌SK 4 - 3（図11） 第4区中央東寄り、既存高圧電線ケーブルの下で検出した。東部を攪乱に切られている。南北1.0m、東西0.9m以上、深さ0.4mの円形の掘形に、0.2m前後の礫を乱雑に充填している。礫に混じって瓦器火鉢の獣脚が出土した。
