平安京右京三条一坊四町跡

財団法人 京都市埋蔵文化財研究所

このたび立命館大学法科大学院新築工事に伴う平安京跡の発掘調査成果を報告いたします。本報告書の内容につきましてお気づきのことがございましたら、ご教示たまわりますようお願い申し上げます。

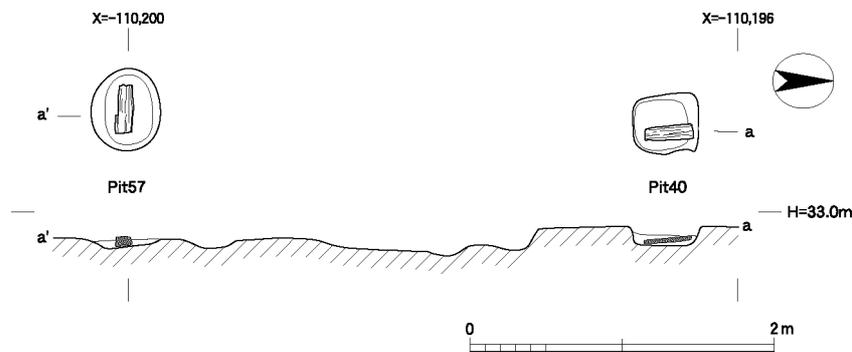
図7 棟門SB2実測図(1:50)

SB2(図7) 朱雀大路西築地心の想定ライン上で検出した南北に並ぶ柱穴である。削平によって深さ0.1mほどしか残っていなかったが、柱掘形は0.45～0.5mの隅丸方形を呈する。掘形底部に長さ約0.3mの小さな礎板が遺存しており、柱間は約3.6m(12尺)と考えられる。柱痕跡が明瞭でないため正確にはわからないが、掘形の位置関係から北に対して若干東へ振れるようである。柱穴が南北に2箇所しかないことや、朱雀大路西築地心の想定ライン上であるとともに北一行ライン上にも乗ってくることなどから、朱雀大路側に面して設けられた棟門と考えられる。年代を示す遺物を伴わないが、朱雀大路の機能が低下した時期のものであることは明らかで、やや東に振れることを考慮すると平安時代末期の条坊再整備の段階に属すると考えられる。

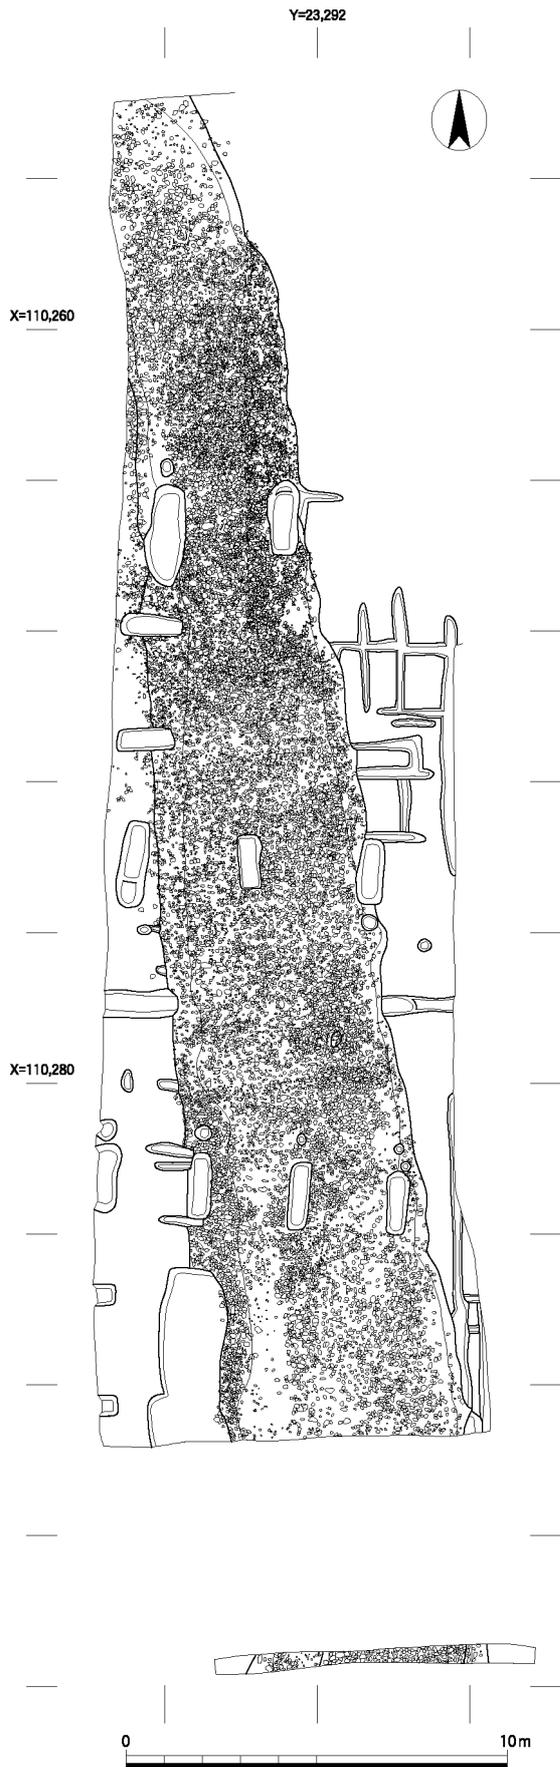
図8 SX308実測図(1:200)

SX308(図8) 調査区南西の南拡張区で検出した石敷き流路状遺構である。北端は削平が激しく底部の石敷きしか確認できなかったが、南ほど良好に遺存していた。拡張区だけで南北35.5m分確認しており、全体では北に対して西へ振れている。幅は北側の両肩が確認できた地点(X=-110,268ライン)で約5m、南端部(X=-110,289.5ライン)で約6.7mとなっており、南の方が検出幅が広がっている。肩部の立ち上がりが急で、底部から肩部にかけて全面に拳大の石が敷き詰められていたが、南端部では底部西側で石敷きがややまばらな場所が認められた。深さは0.3~0.4mで、西肩部下層に暗オリーブ灰色細砂、下層にやや砂を含む灰色粘質土が薄く堆積しているが、上層はオリーブ灰色粘質土が厚く堆積していた。遺物は植物遺体も含めてほとんど包含していないが、平安時代中期の遺物と中世の遺物が極めて少量ながら出土している。南への展開を調べるためにX=-110,296の地点で試掘調査を行ったところ、やはり6mを越える幅で確認でき、さらに南へ延長する様相を呈していた。底部標高は拡張区北端で32.1m、拡張区南端で31.8m、南試掘トレンチで31.7mと北から南へ緩やかに傾斜している。この遺構の性格であるが、人工的に掘削された遺構であることは石敷きの存在から明らかだが、遺物がほとんど出土しないため時期を確定することが困難である。一つの選択肢として園池に関わる遺構である可能性もあるが、植物遺体など園池特有の遺物が見られず、三条大路北築地心想事成ライン(X=-110,301.6)の北側約5.5mの地点まで6m幅で延長してきていることから三条大路まで延びる可能性が高いことなど、平安時代まで遡る園池遺構とするには否定的条件が多いのが実状である。ここでは遺構の判断は保留しておき、今後の調査例の増加をまって再度検討したい。

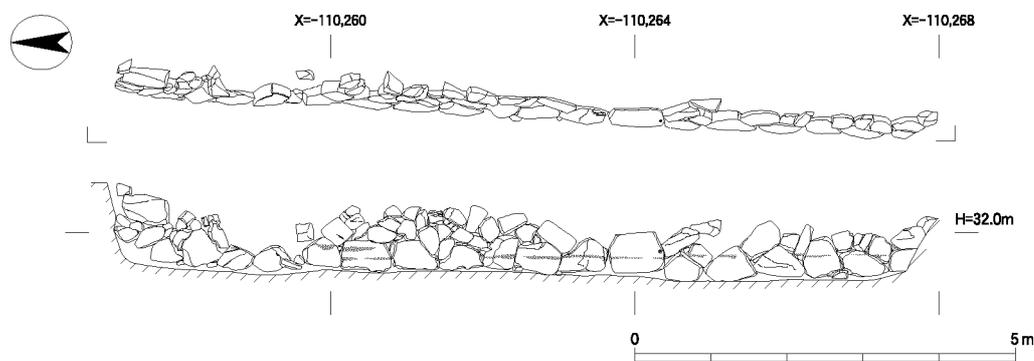
図10 西高瀬川舟入りSD70東岸護岸石垣実測図(1:100)

SD70(図10) 舟入り本体の遺構である。幅約8m、深さ約2.5m、検出した南北長は約54mで、南は調査区外に延びる。護岸に杭を打ち込んで横板材を据え付けており、SD7との合流地点

には長さ3.8mの丸太を護岸に横置きして補強している。北端東岸はほぼ垂直になっており、長さ3mの丸太の上面を平坦に加工し、ホゾとボルトによって3箇所を柱を立てた接岸施設を設けている。また、調査区南東部では深さ約1.2mの浅い水溜りとなっており、南北石垣が設けられている。石垣は最も遺存している場所で高さ0.9mほどで、石垣面には底から約0.3mの高さ（標高31.7m）で水面の痕跡が残っており、石垣前面の水深が浅いものであったことを示している。なお、舟入りがほぼ真北に穿たれているのに対し、この石垣は北に対して東へ約3°30'振っており、柵や建物と共通している。ただ、南壁の断面を観察すると補修による多少の前後関係はあっても、基本的には舟入りと石垣の水溜りは同時期併存しており、舟入り遺構とSB5・6・石垣遺構などが一連の遺構群であったことが推測できる。これら遺構群の廃絶時期であるが、近代整地層である黄褐色土で同時に埋め立てられており、二条駅周辺の大規模な整地で機能を停止したことがわかる。

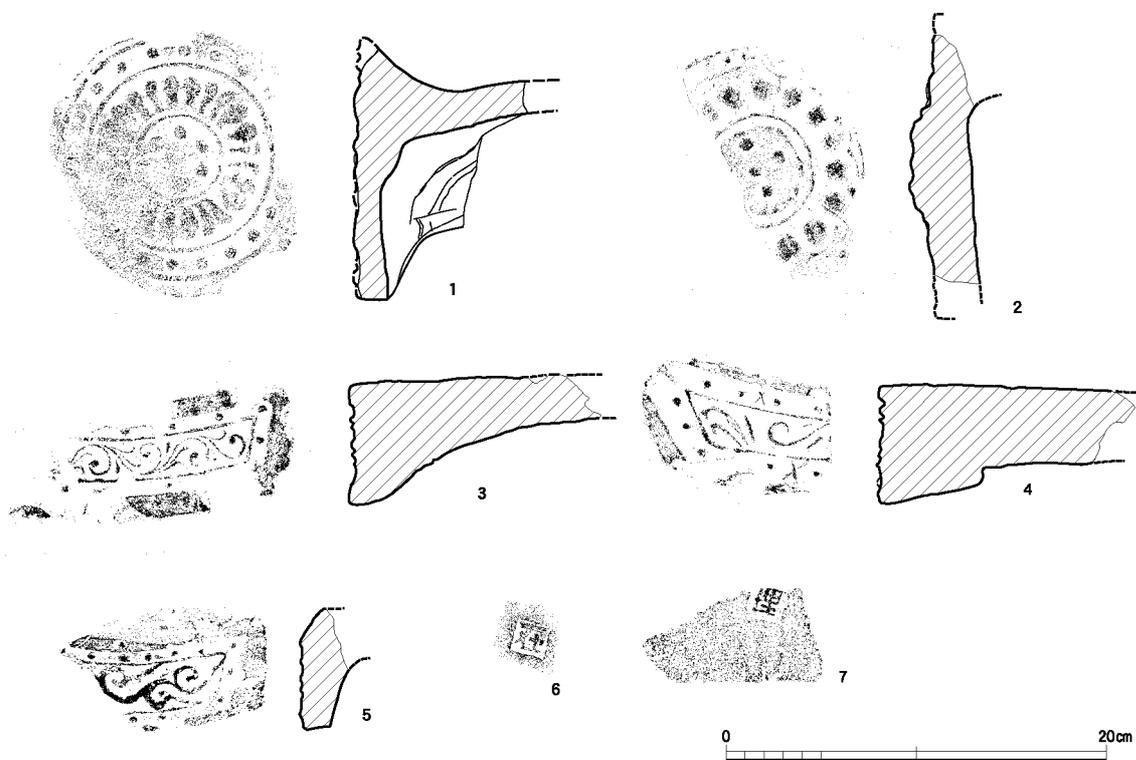
図11 軒瓦拓影・実測図、刻印瓦拓影(1:4)

複弁蓮華文軒丸瓦(1) 中房は平坦で界線が巡り、1+(6)の蓮子を配する。蓮弁は複弁で上下2重に配する。外区は2本の圈線内にやや密に珠文を配する。外縁は平坦である。瓦当部成形は接合式。瓦当下半横ケズリ、裏面には指痕が明瞭に残る。胎土は砂粒を含むが緻密、焼成硬質。平安時代中期。山城森ヶ東窯産。「木村」226と同範。SD100出土。

単弁蓮華文軒丸瓦(2) 中房は凸形で、1+(4)の蓮子を配する。単弁16弁で、弁端にしをぎを有する。間弁は三角形で連続する。外区は2本の圈線内に珠文を密に配する。瓦当部成形は接合式で、裏面には丸瓦を貼り付けた接合痕が残る。胎土は細粒、焼成は軟質。表面は灰黒色、内部は灰白色を呈する。平安時代後期。丹波産。SD100出土。

唐草文軒平瓦(3) 唐草文は5回反転で、主葉は大きく反転し、先端は丸くなる。外区には珠文がやや粗く巡る。曲線顎。胎土精良。焼成はやや軟質。表面は灰褐色、内部は煉瓦色を呈する。

平安時代中期。仁和寺円堂院79aと同型式。SD100上層出土。

唐草文軒平瓦（４） 平城宮6710-A型式瓦である。唐草文は3回反転で、界線の外側に珠文帯を設け上外区と脇区を突線で分ける。珠文の間には一部に「×」文様を配する。顎は幅広の段顎。胎土は精良、焼成はやや軟質。表面は灰黒色、内部は灰白色を呈する。奈良時代。SD7出土。

唐草文軒平瓦（５） 唐草文は外側から中央へ4回反転する。主葉は大きく反転し、支葉の先端が界線に接する。外区には小振りの珠文を配する。瓦当部成形は半折り曲げ。瓦当上端横ケズリ。砂粒多く含み、灰色、硬質。平安時代後期。山城産。SD221出土。

『在』銘刻印瓦（６） 丸瓦凸面に刻印する。硬質で灰色。SD100出土。

『理』銘刻印瓦（７） 平瓦凸面に刻印する。やや軟質。黄灰色を呈する。近世小溝群出土。

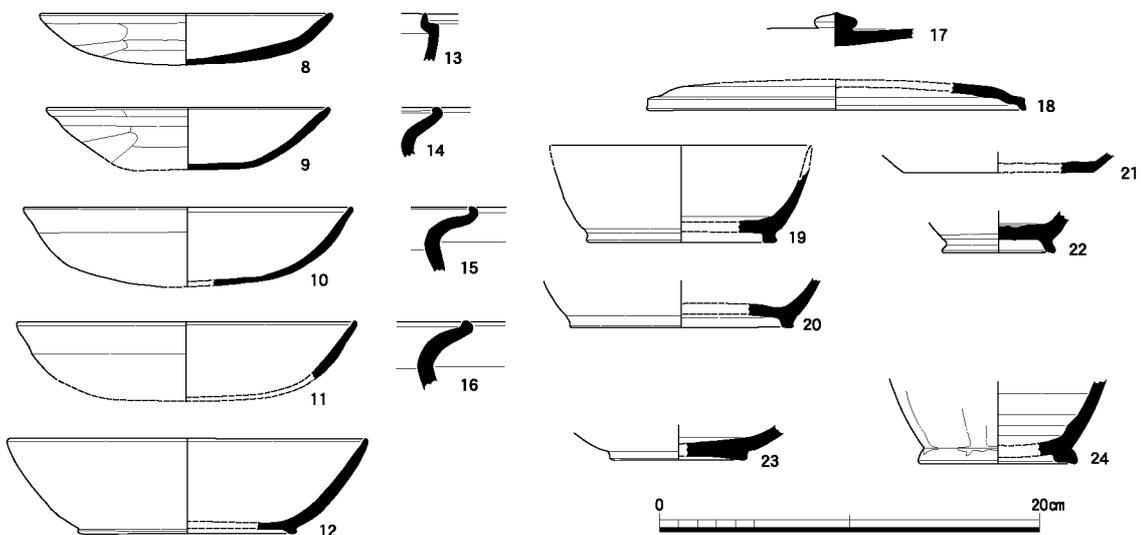
図12 SB1・SD120・SX307出土土器実測図（1：4）

95.0%、須恵器5.0%である。機能別に見ると供膳具76.2%、貯蔵具2.0%、煮沸具17.8%、その他4.0%、と供膳具が多い。9世紀前半（平安京 期新）の資料である。時期的に同じSD120、SX307出土土器を一括して図示した。

土師器 杯A（10・11） 口径17.4～18.0cm、高さ4.3cm、外面の調整は磨滅が激しく観察できないが、ヘラケズリと思える。

土師器 皿A（8） 口径15.5cm、器高2.8cm、外面の調整はヘラケズリによる。

杯A（9） 口径15.0cm、器高3.4cm、外面の調整はヘラケズリによる。口縁端部を小さくつまみ上げている

土師器 杯B（12） 口径19.0cm、器高5.1cm、底径11.6cm。外面ヘラケズリ、器表が荒れているためミガキの有無は不明。

緑釉陶器 椀（23） 底部は削り出しによる円盤状高台、底径7.2cm。外面底部以外をミガキ、高台底部にはひと刷毛のみ施釉し露胎部分を残す、他の部分は全面に薄く刷毛塗り施釉。灰黄色を呈する。京都産。

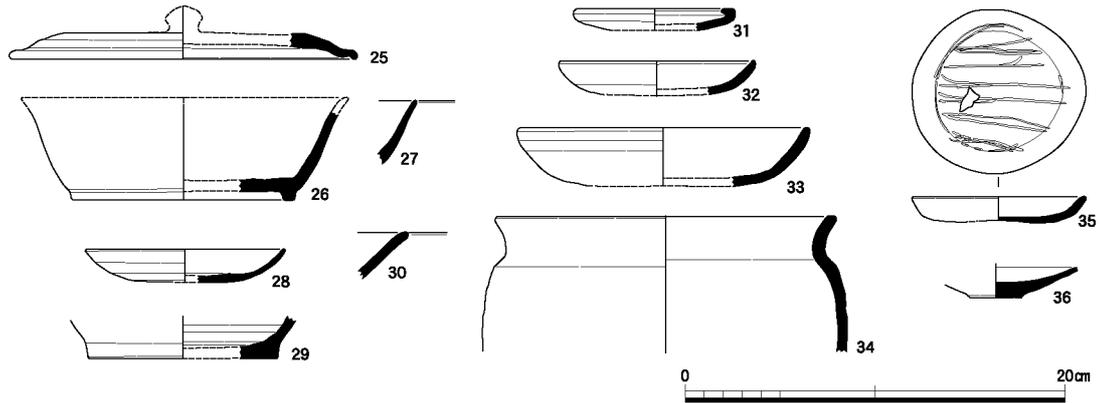
図13 SD9出土土器実測図(1:4)

須恵器 杯蓋(25) 口径18.4cm、口縁部の破片である。天井部はヘラオコシ、胎土細粒、焼成硬質。灰白色。

杯B(26) 底径11.6cm、口縁端部を欠く。底部はヘラオコシのち高台を貼り付け。胎土密、焼成硬質、灰色。

皿(28) 口径10.6cm、器高1.8cm、類例の少ない形態の皿である。底部外面は回転ケズリ、他の部位はナデ。灯明皿として使用されたようで内面は黒色、口縁端部には煤が付着する。胎土密、焼成硬質、断面暗青灰色。

土師器 皿Ac（31） 口径8.6cm、器高1.2cm、口縁部を内側に折り畳むコースター形の皿。

皿N（32・33） 32は口径10.4cm、器高1.9cm、33は口径15.5cm、器高3.2cmの大型のもの。

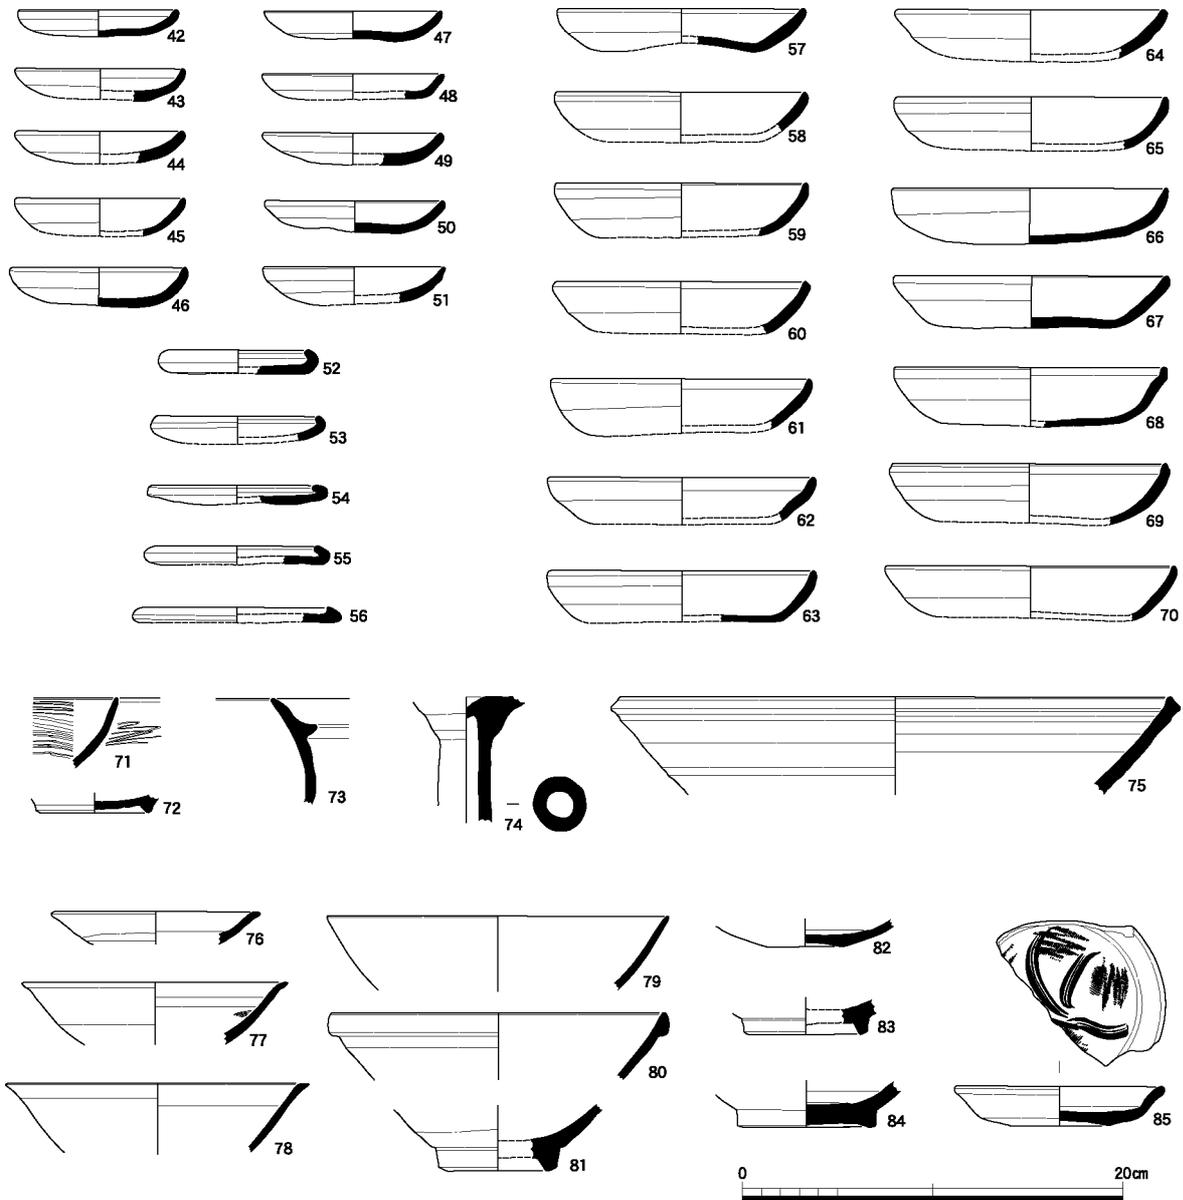
図15 SD100出土土器実測図(1:4)

出土した土器類は総破片数1,536片あり、その内容は土師器93.9%、白色土器0.4%、須恵器・山茶椀2.5%、瓦器1.6%、輸入陶磁器0.8%、焼締陶器0.6%、その他0.1%である。機能別に見ると供膳具95.1%、貯蔵具1.4%、煮沸具1.6%、その他2.9%と椀皿などの食器類が大半を占めている。12世紀後半(平安京 期新)に属する。

土師器 皿Ac(52~56) 口縁部を内側に折り曲げたコースター形の皿である。52~55は口径8.4~9.8cm、器高1.0~1.3cm。56は口径11.0cm、器高0.8cmと大小二つのタイプがある。

皿Nは口径8.5～9.6cm、器高1.4～2.1cmの小型のもの（42～51）と、口径13.2～15.4cm、器高2.3～3.3cmの大型のもの（57～70）に分かれる。いずれも口縁部はナデ、体部はオサエ。

白磁 椀（77～81・83・84） 77は口縁部が外反し、体部内面には櫛描き文様が認められる。78は外反する口縁端部の内傾する端面を持ち、下半に浅い沈線を持つ。79は直線的に広がる口縁部、外面の釉にピンホールが目立つ。80は折り返され肥厚した口縁を持つ。81・83はケズリ出し高台の底部、内面底部の釉を輪状に掻き取る。84は同じくケズリだし高台の底部だが高台内面のケズリが浅く胎土のがさつきがみられる、内面に釉の掻き取りは無く上方に沈線が巡る。

青磁 皿（85） 底部は無高台の皿、内面底部にヘラ描きによる草花文と櫛描き文を施す。外面ケズリは口縁端部直下まで及ぶ。底部は全面施釉後掻き取り、生乾きの状態で行われたようでケズリは胎土にまで及ぶ。胎土灰色、釉は透明なオリーブ色。同安窯産

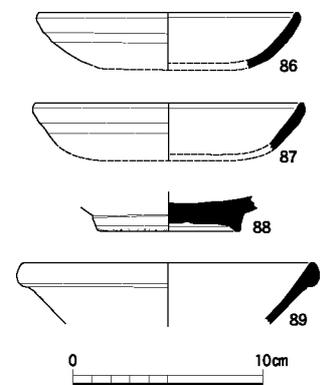
図16 SD221出土土器
実測図（1：4）

土師器 皿N (86・87) 口径14.0cm・14.4cm、器高不明。2段ナデの口縁部。

山茶碗 (88) 底径7.6cm、糸切りのち貼り付け高台、端部に靱殻痕が残る。内面は重ね焼きから外れる部分に自然降灰が認められる。

白磁 椀 (89) 口径16.0cm、折り返され肥厚した口縁部の破片。

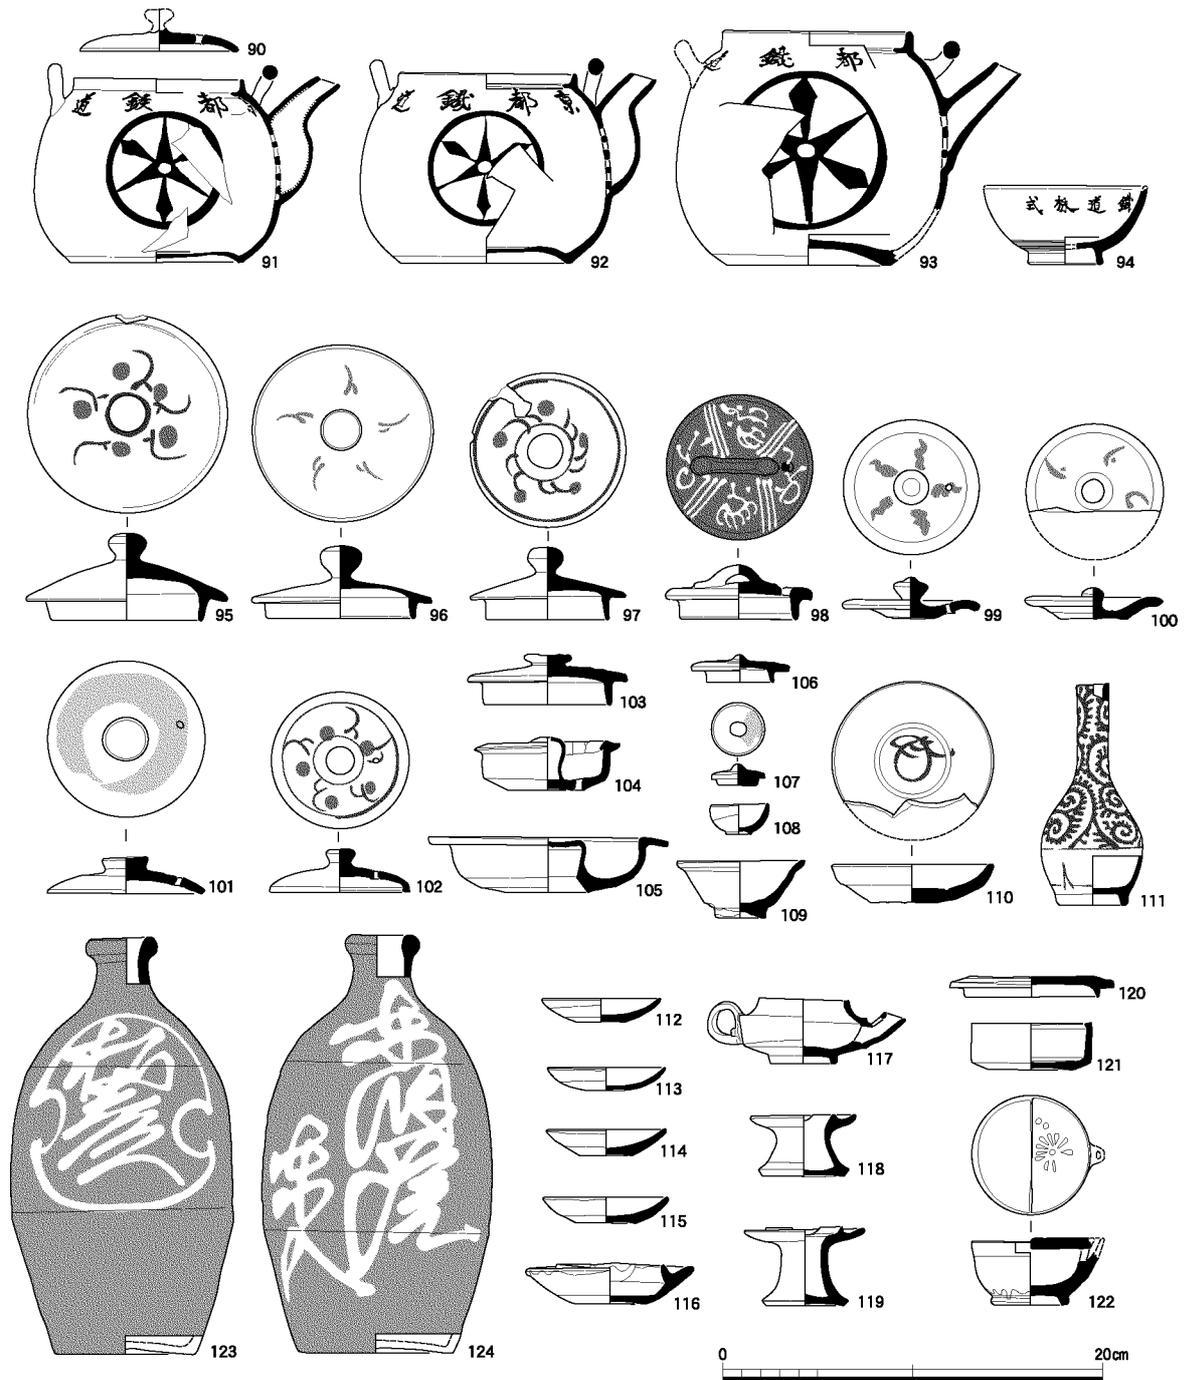
図17 SD7・SD70出土土器実測図 (1:4)

土瓶・蓋・湯呑み（90～109） 90～94は揃いの土瓶・蓋・湯呑みである。90は口径8.4cm、91・92はほぼ同寸で口径8.8～9.2cm、器高9.8～10.0cm、底径8.9～9.1cm。93はやや大振りて口径9.9cm、器高12.5cm、底径8.7cmである。94は口径8.6cm、器高4.3cm、底径4.0cmの湯呑み。ともに外面は白化粧を施し透明釉を掛け、クリーム色を呈する、いずれも薄く作られている。94以外は内面オリーブ色の発色。土瓶の外面には上部に「京都鉄道株式会社」と描かれ、体部中央の相対する2方に、明治24年に制定された京都市の徽章が描かれている。94は外面に「京都鉄道株式会社」、見込みに京都市の徽章が描かれている。この遺物は京都鉄道が明治41年に国有化された時に廃棄されたものと考えられる。95～106は外径5.1～12.7cmの蓋、化粧掛けや鉄絵、刷毛目、イッチン、つまみや落としの形などに様々な意匠が見られる。95・97・102は上面化粧掛け後掻き落としとして放射状の文様をあらわし、各線間に緑釉を散らす。胎土は赤土、95内面に墨がべったりと付着する。96・99は化粧掛けの上から呉須絵。101・103・104・105は刷毛目。98は上面緑釉の上にイッチンで文様を描く。106は上面に灰色を帯びた灰釉を掛ける。107は小さな蓋、土灰釉の上に白土と緑釉を垂らす。釉は溶けず失透する。108はミニチュアの椀、緑釉、軟質。109はぐい呑み、刷毛目の上に鉄絵あり。

110は内面に低下度釉を掛けた土師器皿、見込みには宝珠文が描かれる。111は染付花入れ、いわゆるタコ唐草が描かれる。112～116・118・119は燈火器、112～115は灯明皿、内面のみ透明釉。116・118・119は皿受け、底部以外に透明釉。117は油差しである。120は蓋、121は重ねものの鉢。122は水滴、ワラ灰の多い釉を掛けている。123・124はいわゆる貧乏徳利。鉄を塗った上にイッチンで屋号と地名が記されている。

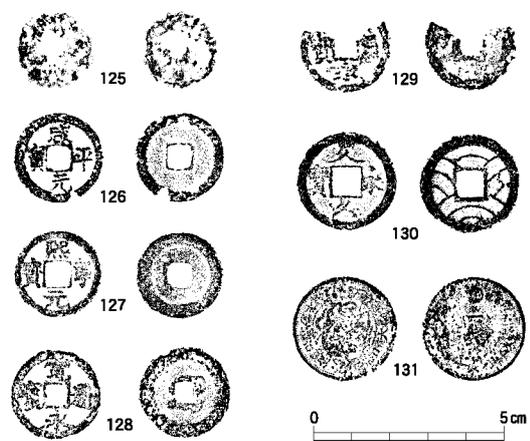
図18 銭貨拓影（1：2）

銭貨は西高瀬川舟入りや近世小溝群、朱雀大路側溝周辺の整地層などから計8枚出土している。内訳は明治9年発行の一銭銅貨が1枚（131）、江戸時代のもものでは「寛永通寶」3枚（128・129）、1枚は保存状態が悪く図示していない。「文久永寶」1枚（130）北宋銭では「咸平元寶」1枚（126）、「熙寧元寶」1枚（127）が、他に腐食が激しく特定は困難だが、大きさや金属の質などから皇朝十二銭の一つである「乾元大寶」と思えるものが1点（125）出土している。

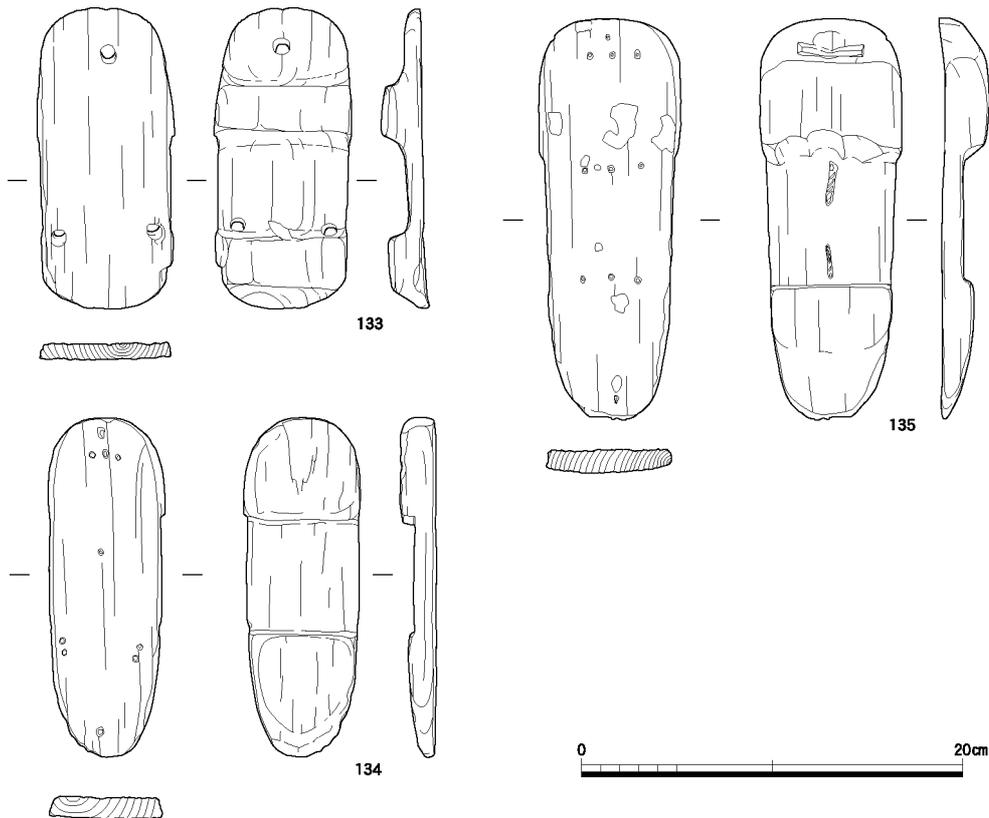
図20 SD70出土下駄実測図 (1 : 4)

木製品はおもに西高瀬川舟入りSD70から出土した。明治時代の下駄(133~135)や護岸の部材などがほとんどで、近世以前のものでは棟門の柱穴から礎板が出土している。
