# 特別史跡・特別名勝 鹿苑寺（金閣寺）庭園

財団法人 京都市埋蔵文化財研究所

このたび方丈解体修理に伴う特別史跡・特別名勝 鹿苑寺（金閣寺）庭園の発掘調査成果を報告いたします。本報告書の内容につきましてお気づきのことがございましたら、ご教示たまわりますようお願い申し上げます。

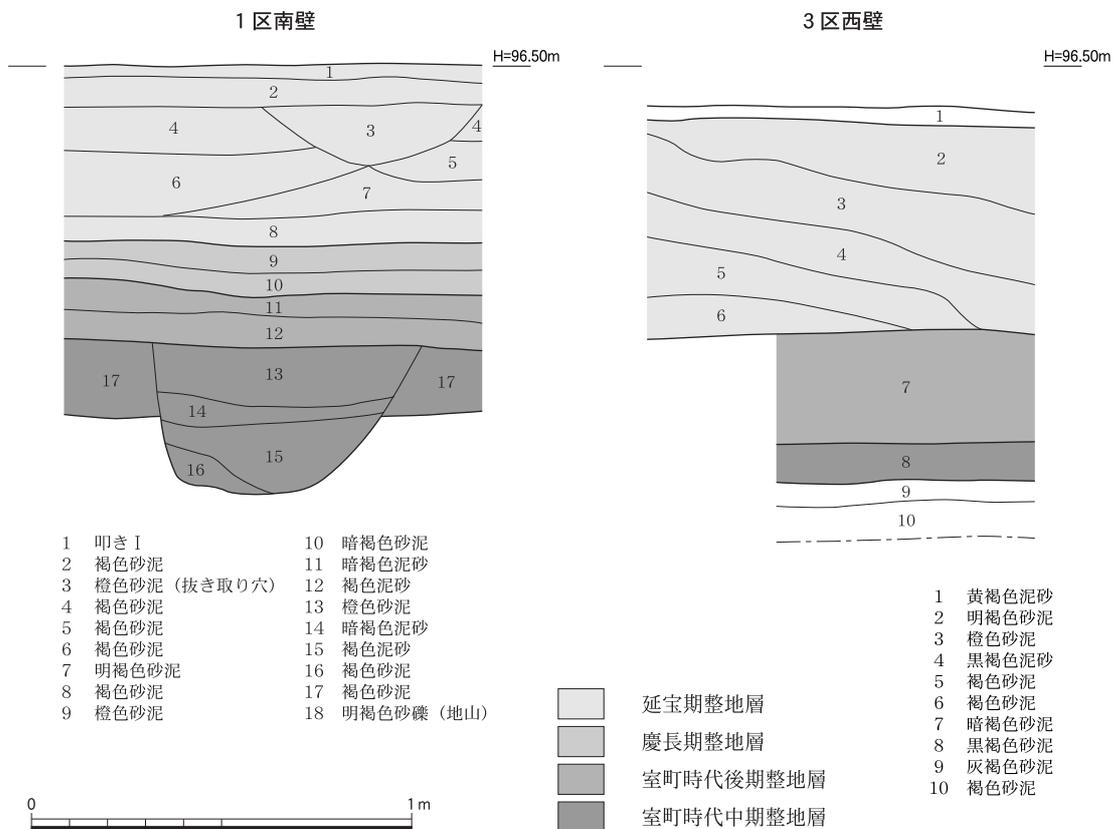
図8 基本層序図 1区南壁・4区西壁断面図（1：20）

調査区内の基本層序は、北端の1区では江戸時代前期（延宝期）の整地層が大まかに4層、江戸時代初期（慶長期）の整地層が2層、室町時代後期の整地層が3層ある。以下、室町時代中期の整地層、明褐色系の砂礫層（地山層）となる。調査区南端の4区では、室町時代の整地層の下に平安時代の遺物を含む灰褐色から褐色の砂泥層が堆積している。

調査では、方丈解体後の現基壇上の四半敷範囲内の面を第1面とした。この面には、多くの礎石（束石）や礎石抜き取り穴が遺存している。また、2時期の叩き面を確認している。厚さが約0.6mある延宝期整地層下の第2面では、江戸時代初期（慶長期）の建物基壇と礎石などがある。その下層の第3面では、室町時代後期の基壇と礎石などを検出し、さらに第4面では、室町時代中期の基壇と礎石などを検出した。

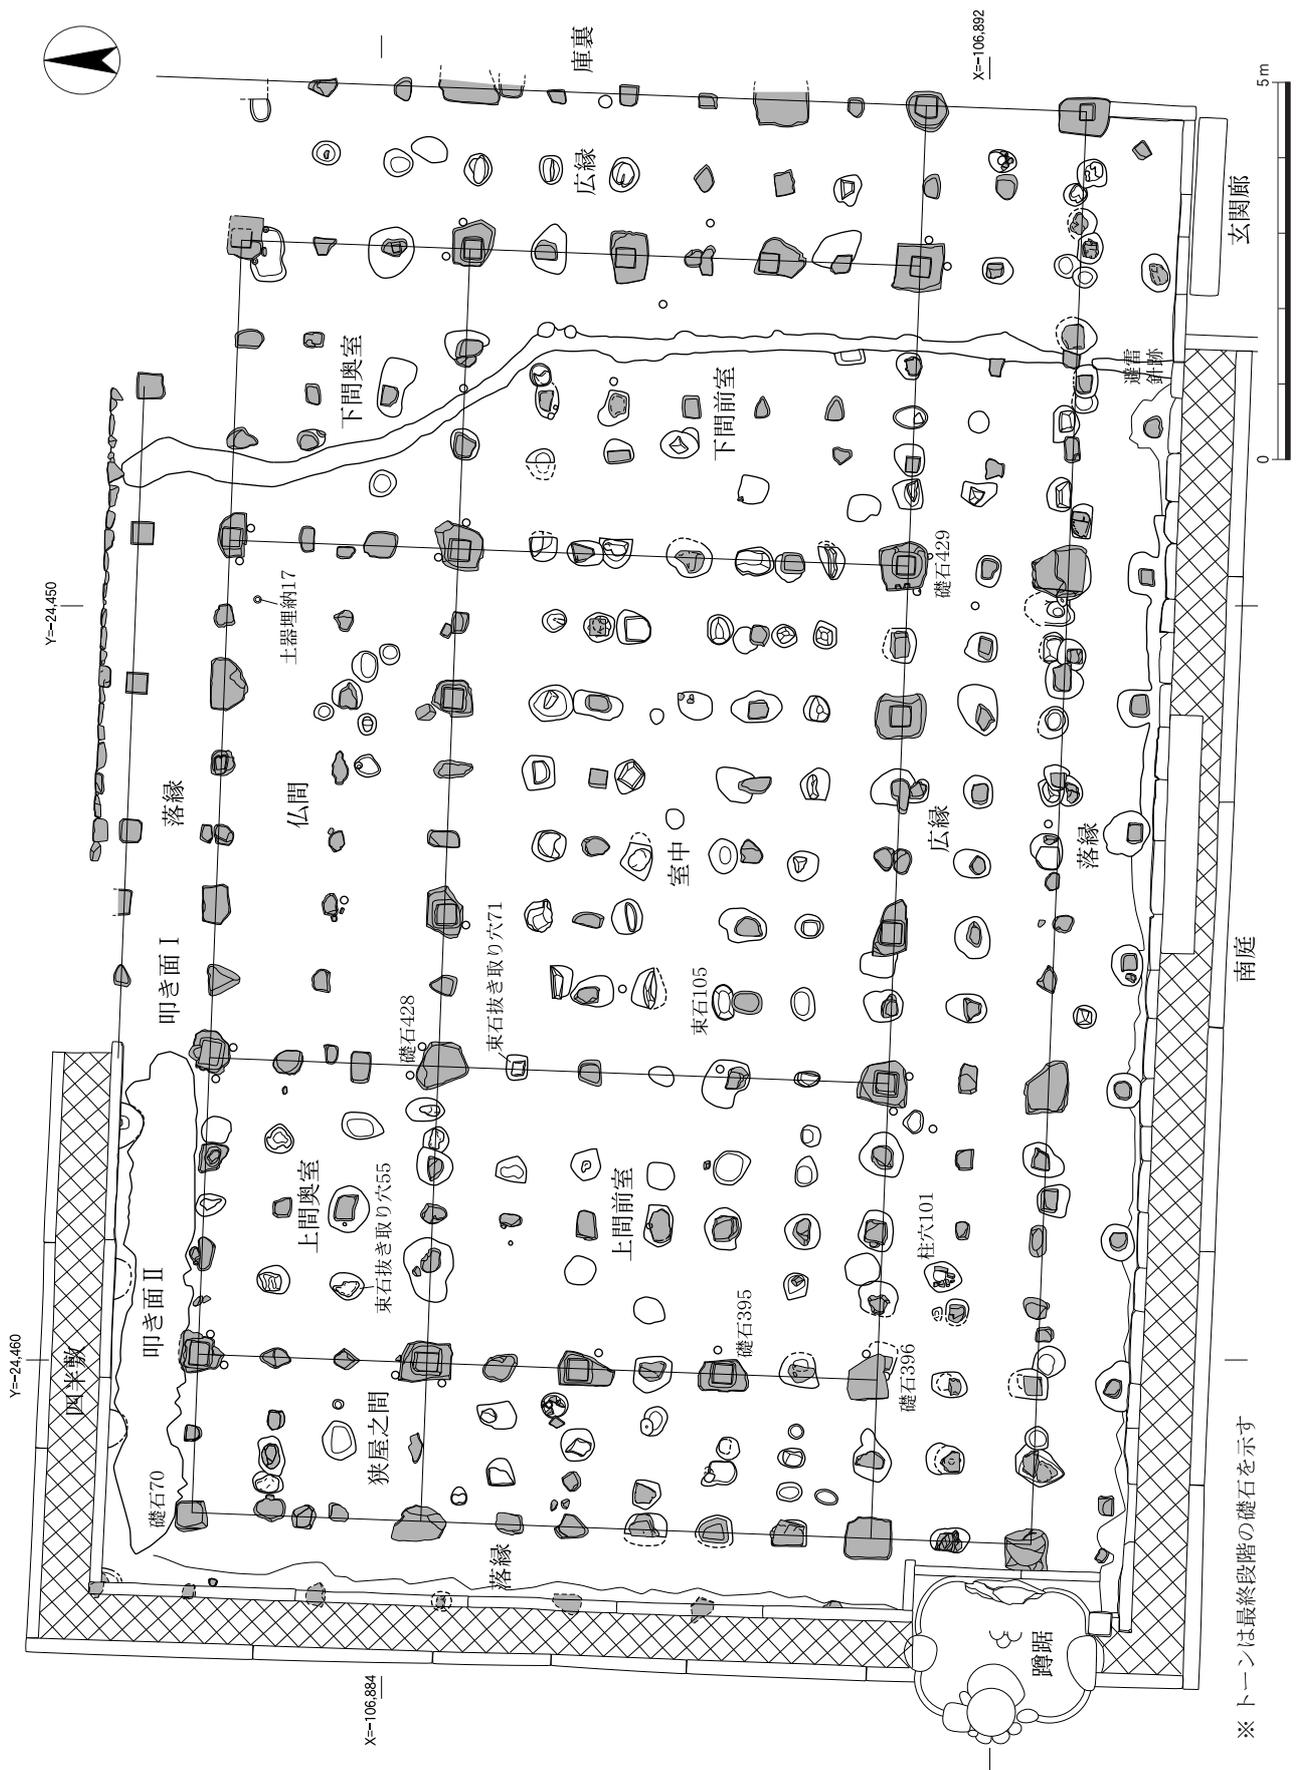
図9 第1面遺構配置図 延宝期以降 (1 : 100)

この時期の遺構には、礎石・礎石抜き取り穴・杭穴・土器埋納・整地層・叩き面などがあり、現在まであった方丈建物の基壇である。1区西部には厚い叩き面が部分的に遺存する。この叩き面は、大型礎石を据え付けた後に施していることと断面の観察から、基壇成立当初に施されたものとみられる。基壇上面のほとんどはこの叩き面が取り外され、薄い叩き面に変更されている。この叩き面を掘り込んで成立する小穴55・71などを数多く検出した。これらは、束石の据え替えに伴う抜き取り穴と考えた。抜き取り穴の間隔には、ばらつきがあるが、室中の中央部では南北方向に約1.2m間隔で4基、<sup>じょうかんぜんしつ</sup>上間前室の中央部では東西方向に約1.3m間隔で2基ずつを検出した。室中西側の束石抜き取り穴105は抜き取られた束石が、新たにすぐ南に据えられている例である。

大型の礎石は主要な柱石で、小型の石は束石とみられる。礎石の列びからは、西に1室と、中央に6室、東と南の2面に広縁をもつ東西9間半・南北五間半の方丈と南・北・西の3面に落ち縁が付属する平面形が復元できる。南北礎石列の方位は、北で東側に約2度振れており、金閣と同様の傾きである。6室を構成する大型礎石に近接して2箇所の杭穴がある例が礎石396・428・429を始めとした12基の礎石で確認できた(図版2・3)。この杭跡は、束石を正確に据え付けるための割付杭とみられる。礎石396では割付線を柱の北面と東面に合わせる。他には1箇所のみの例も数例確認している。また、大型礎石の上には小型の石を載せ、モルタルセメントで固定するものも多くみられる。礎石として使用されている石には、チャート、花崗岩、泥岩、砂岩などがある。

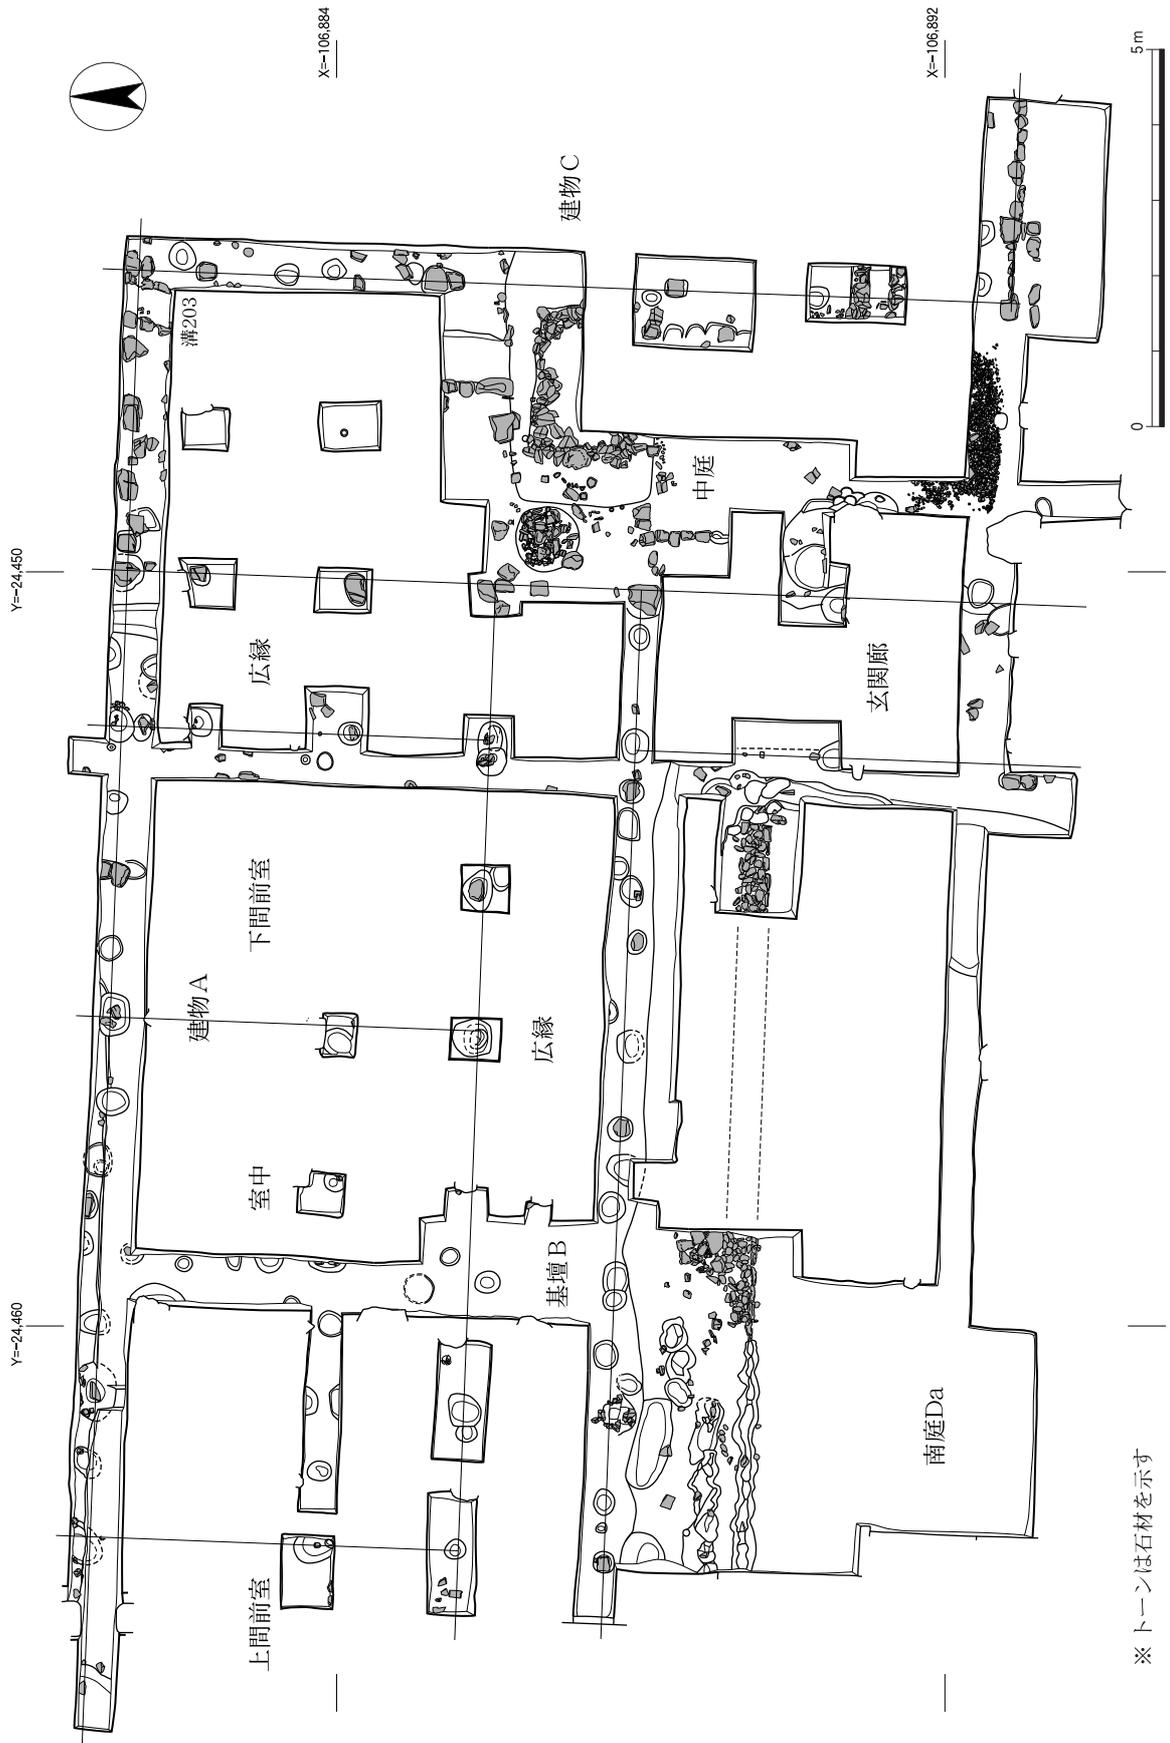
図10 第2面遺構配置図 慶長期から延宝期 ( 1 : 100 )

延宝期の整地層の下で検出した整地面である。礎石・礎石抜き取り穴・建物基壇・雨落ち溝・蹲踞・石組溝・集石・石列・化粧面・土壇・溝などの遺構がある。

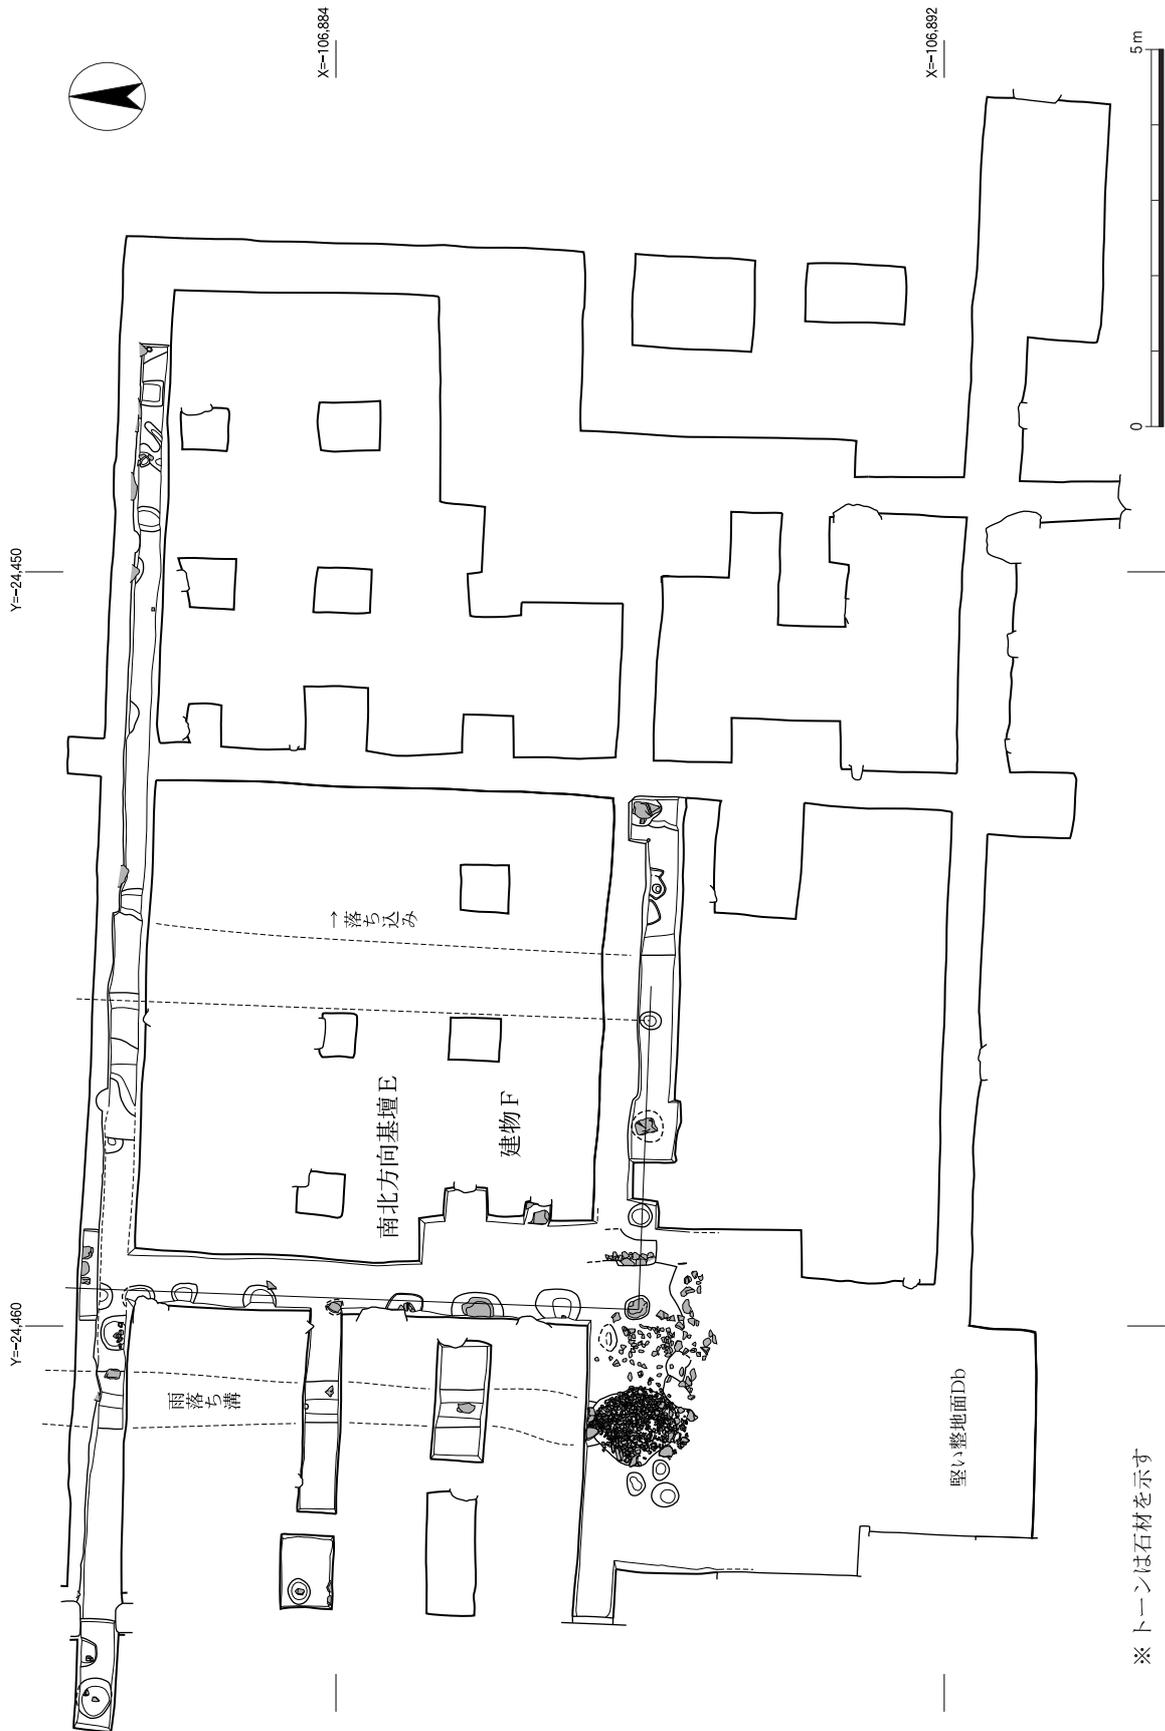
図11 第3面遺構配置図 室町時代後期(1:100)

慶長期の建物遺構の損壊を最小限にとどめるため、1・4・30～33・35～37区の礎石や抜き取り穴の少ない箇所を選んで掘り下げた。この時期の遺構には、礎石・礎石抜き取り穴・建物基壇・雨落ち溝・集石・整地面などがある。

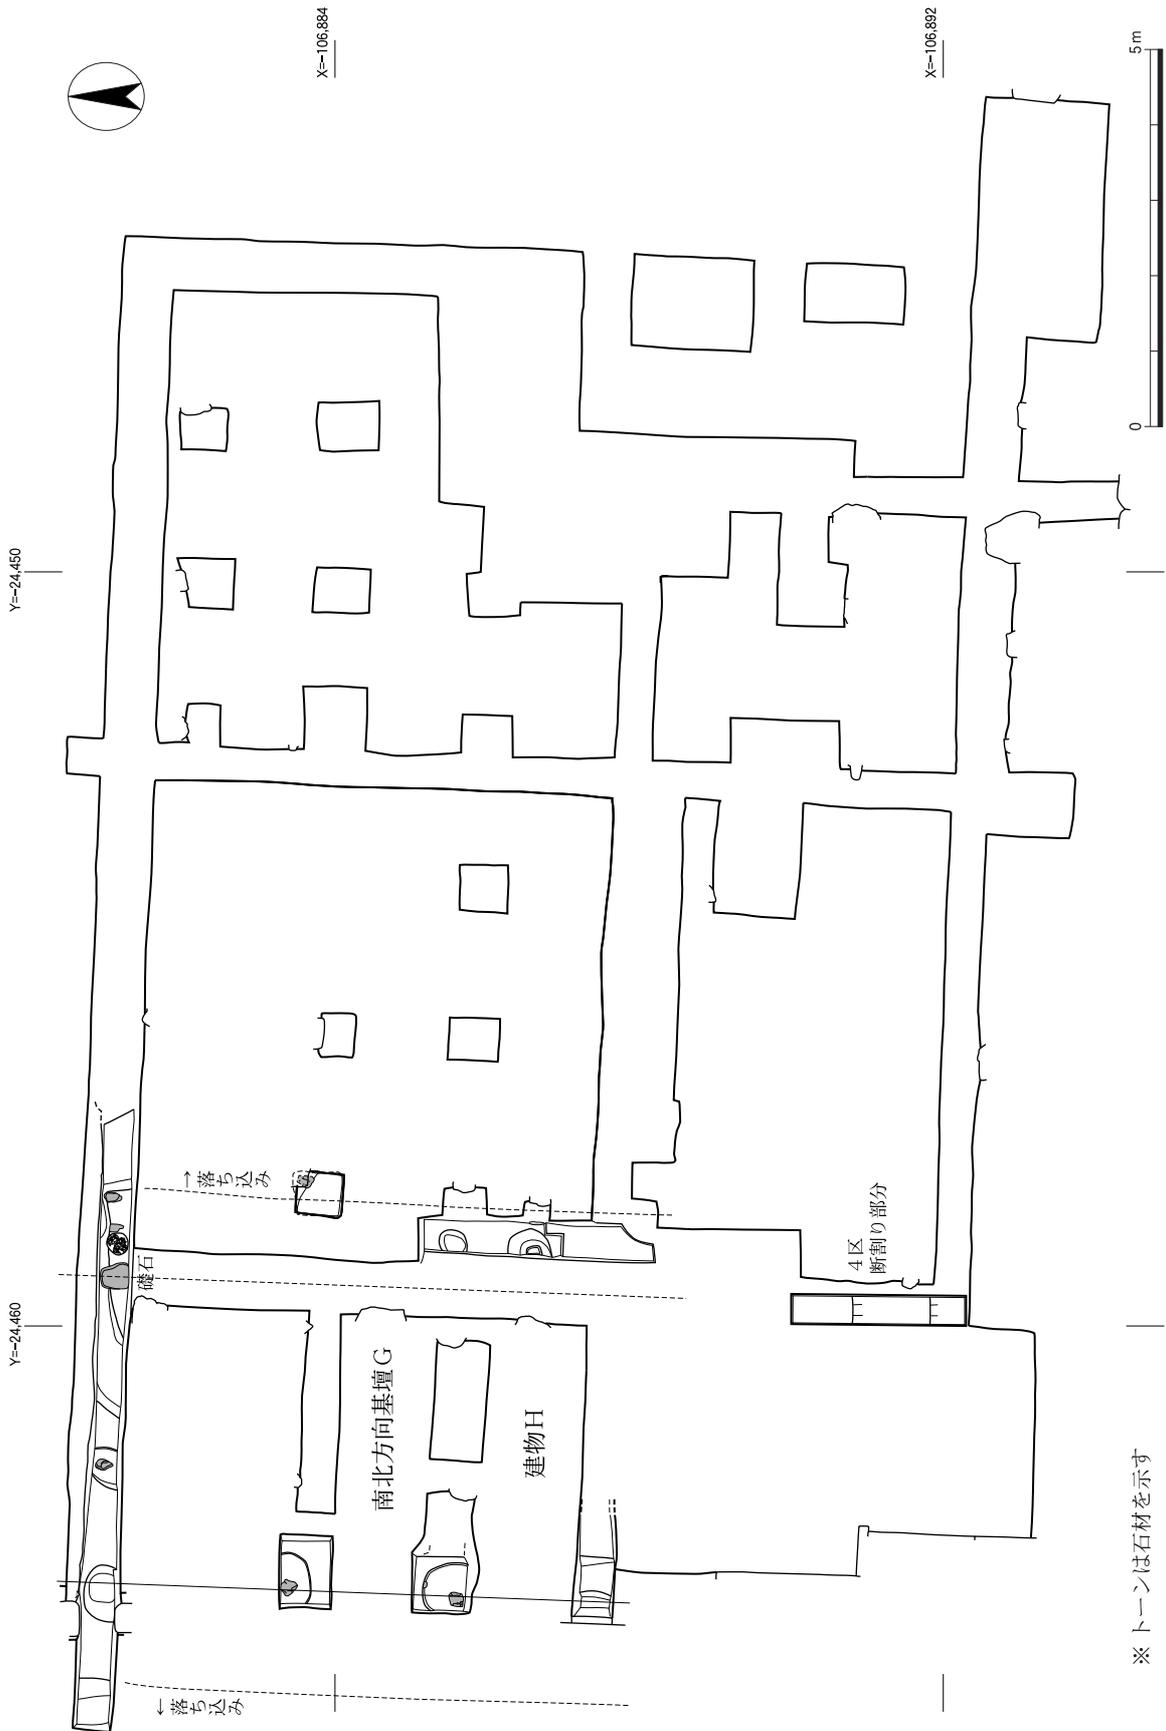
図12 第4面遺構配置図 室町時代中期 (1:100)

1・2・4・28・32・33区で室町時代後期の遺構に影響が少ない部分を選んで掘り下げた。この面で検出した遺構には、礎石・礎石抜き取り穴・建物基壇・埋納土壌・溝などがある。

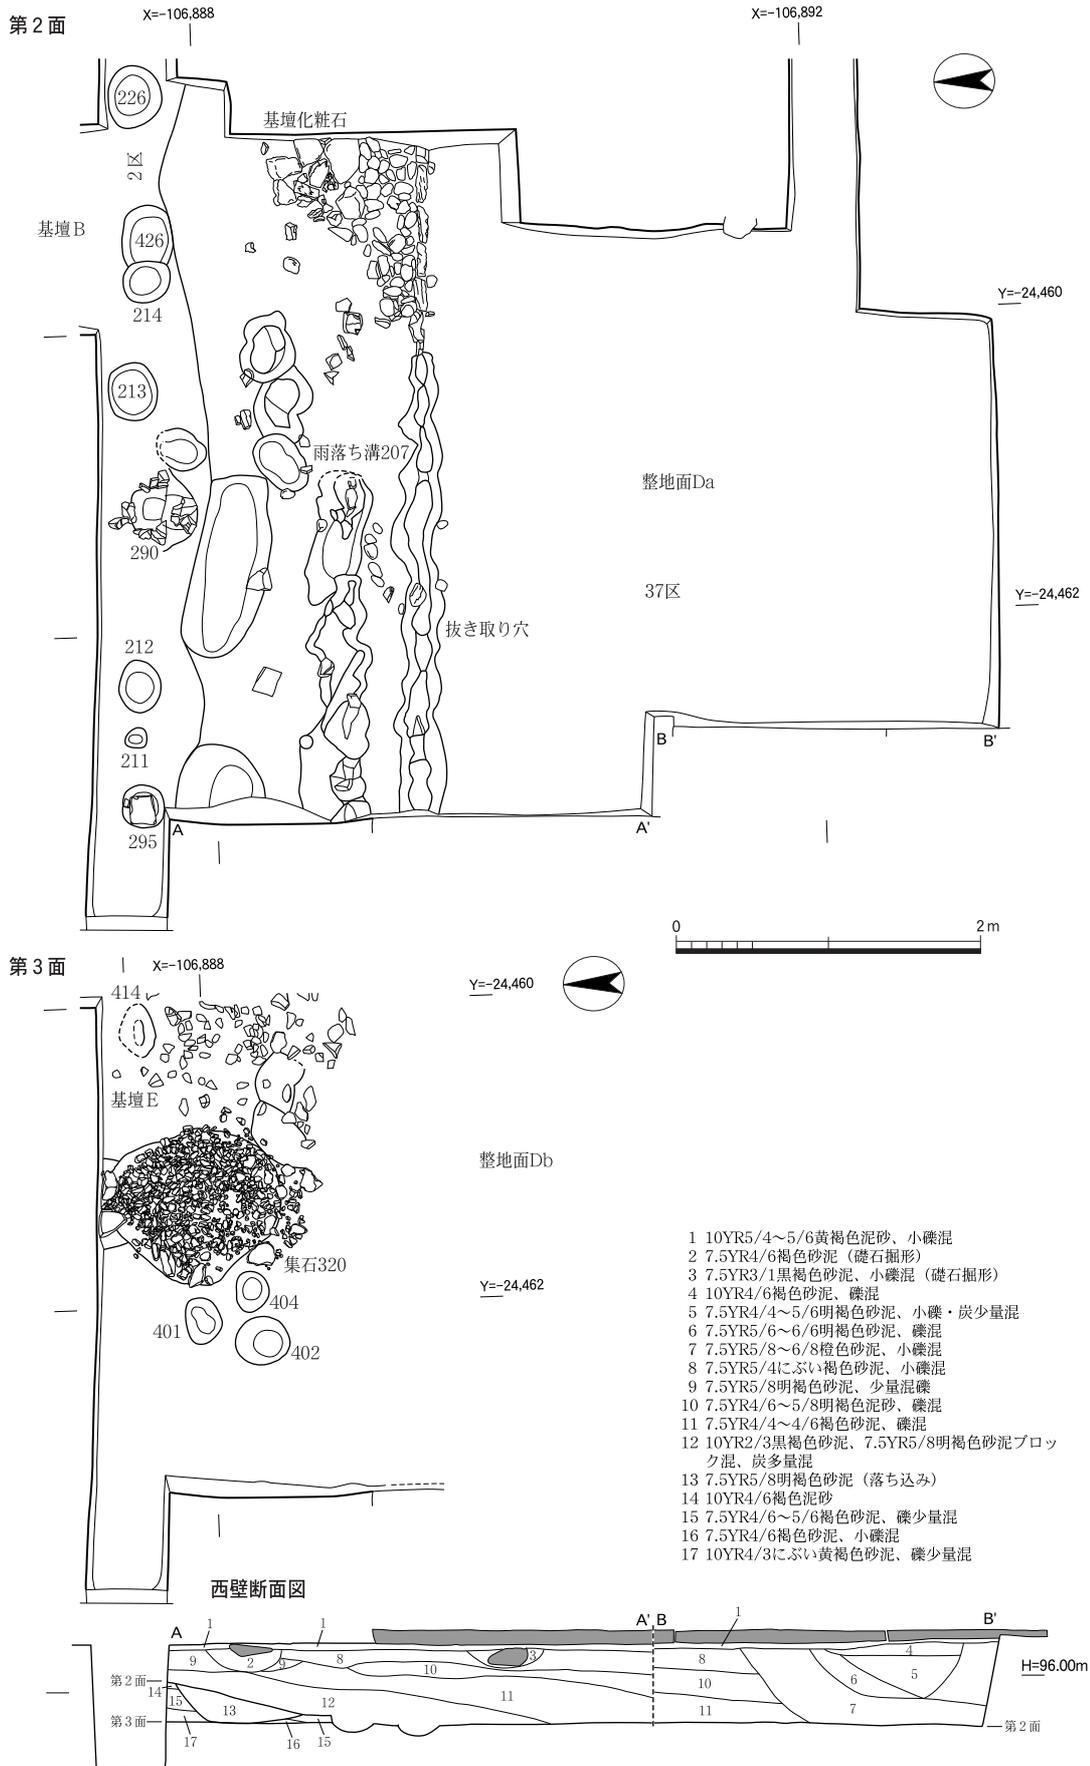
図18 2・37区遺構実測図（1：50）

基壇B（図版5、図18） 4・5・35～37区では建物Aの基壇を検出した。建物南端の柱列から南側に下がりのある、高さがおよそ0.25mの亀腹状基壇である。4区では河原石を積み重ねた基壇化粧の一部が残り、南端には雨落ち溝207が付属する。この基壇は、現在の基壇より0.5m低い位置にある。使用されている石には、砂岩が多くチャートも少量含まれる。

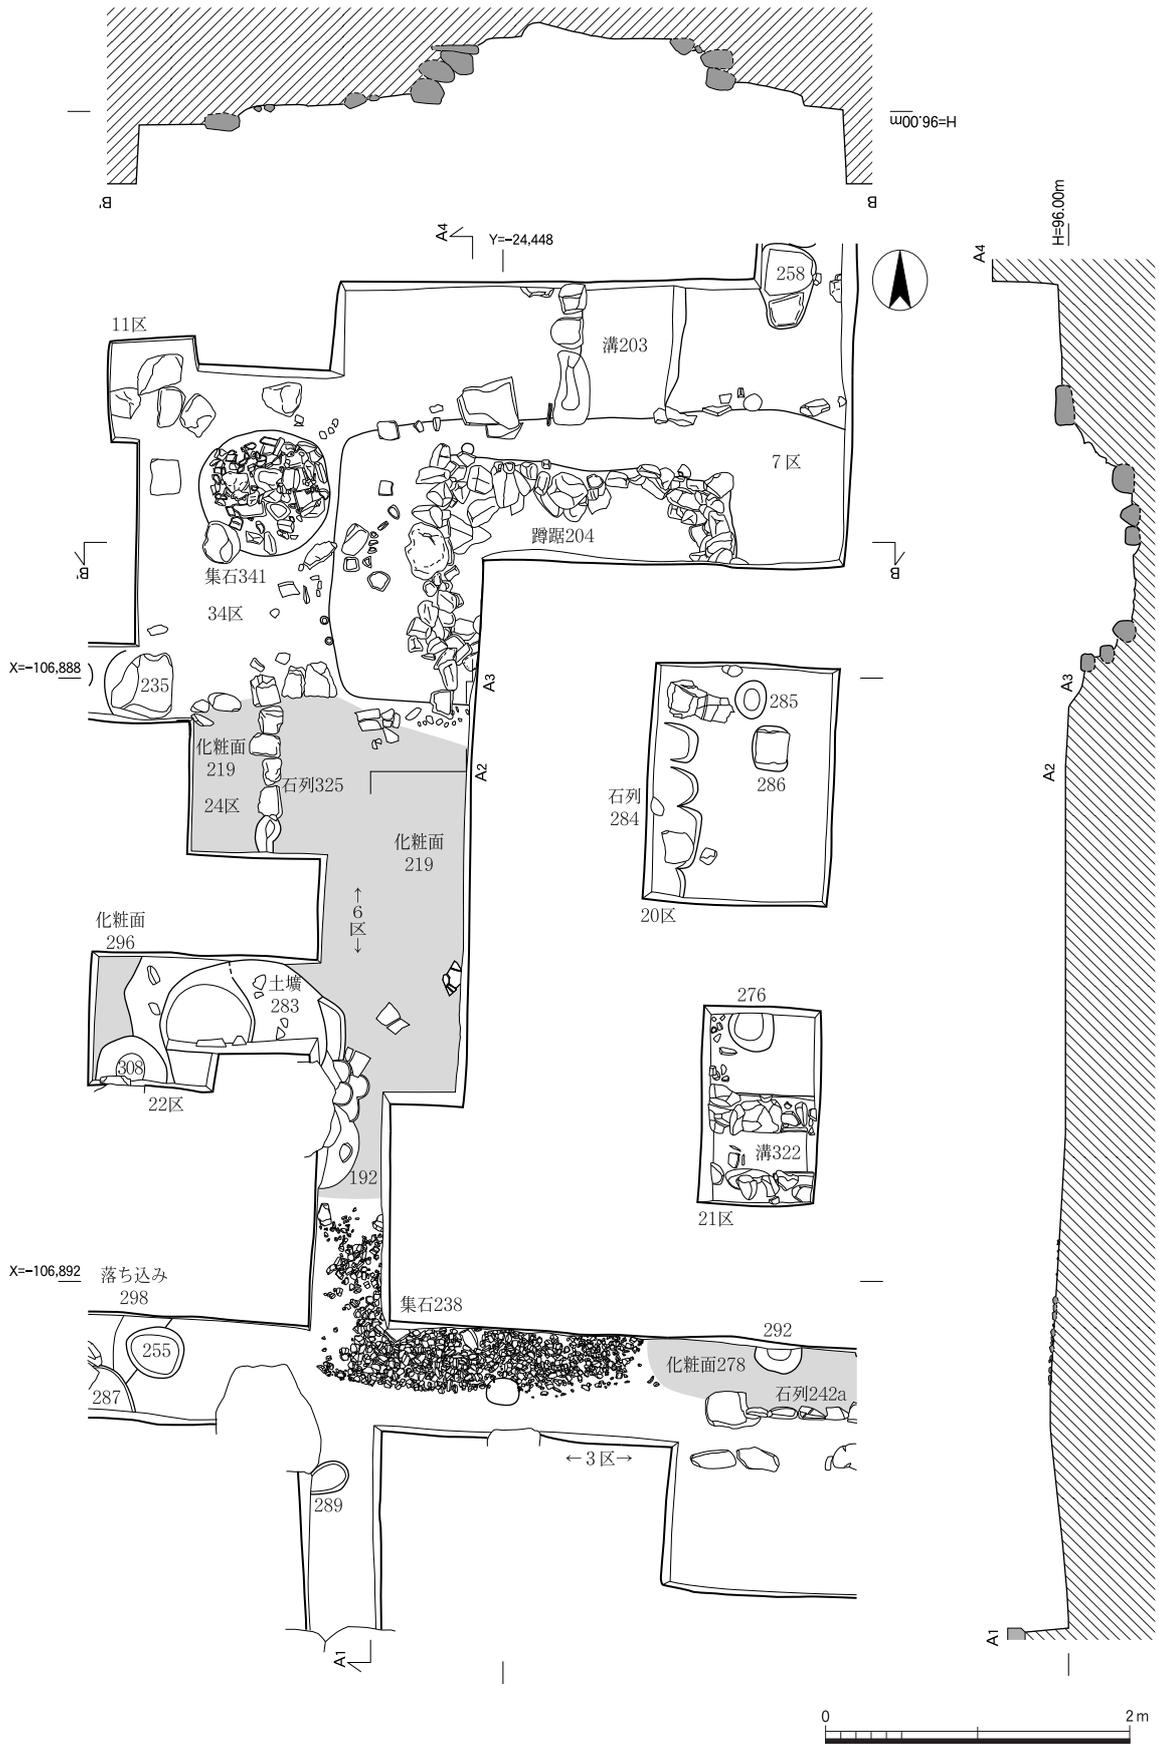
図20 3・6・7・11・20~22・24・34区遺構実測図(1:50)

中庭（図20） 6・7・24・34区の建物Aと建物Cの間の部分は中庭と考える。建物Cに接して蹲踞204がつくられ、北からは後述する石組溝203が蹲踞に接続する。南側には排水機能をもつとみられる集石238がある。炭粉を撒いた黒い化粧面219がある。

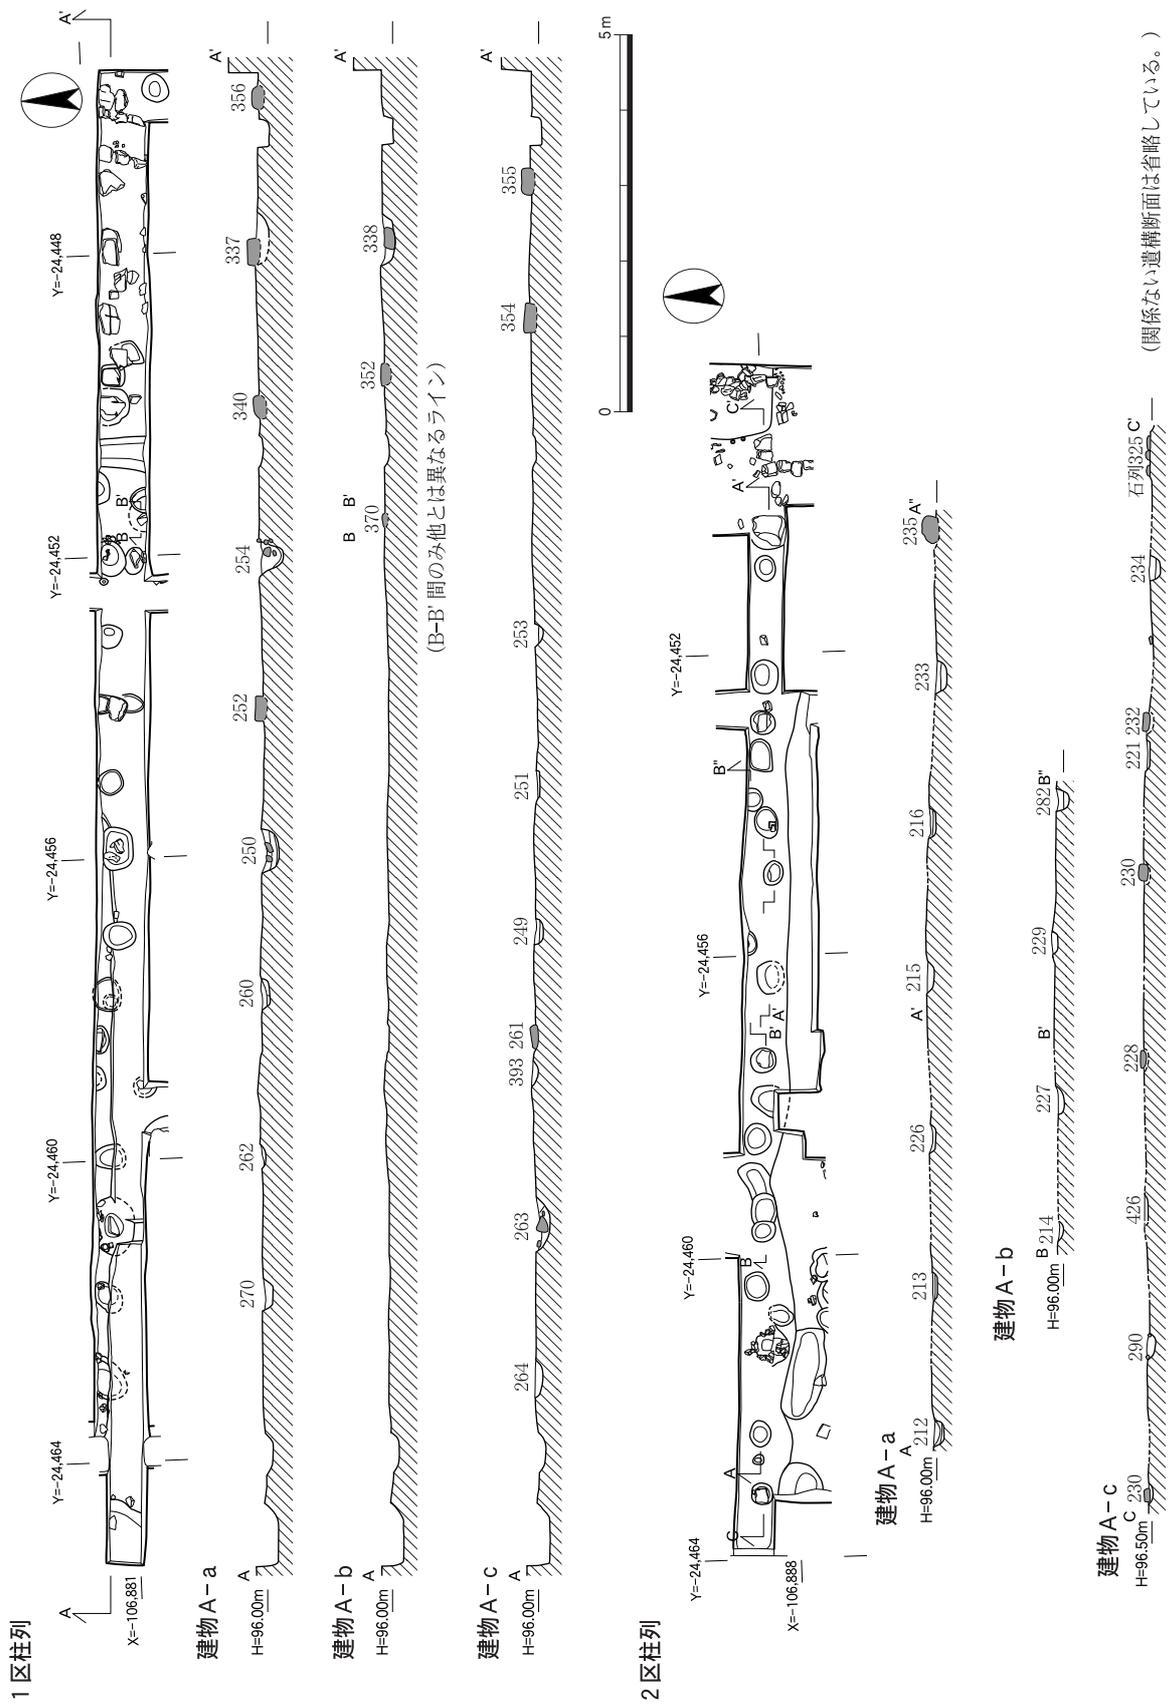
図23 1・2区江戸時代建物A柱列実測図(1:100)

建物A（図23） 1・2・4・11~18・22・23・28・30~33区で礎石と礎石の抜き取り穴を検出した。礎石や抜き取り穴の間隔は1.95~2.00m（7尺弱）で、重複関係から新しい順にa・b・cの3期のものが考えられる。東側から東西2間の下間前室、3間半の室中になるとみられる。a期には東西6間以上、南北3間半（以上）の東西方向の建物が復元できる。南と東の2面には1間幅の広縁が付く。また、22・23区ではともに礎石抜き取り穴を検出している。この部分は、柱間が9尺となり、東西1間、南北1間以上の南北方向の建物が復元できる。東の広縁から南に延びるため、建物南面の東端に取り付く玄関または玄関廊とみられる。この範囲の基壇上面

この時期の基壇上の建物は方丈とみられ、礎石の配置から、東側から2間の下間前室、3間半の室中になるとみられる。南と東の2面に1間幅の広縁が付き、さらに、南の広縁の外には黒い玉石を入れた雨落ち溝が付属する。基壇の化粧は、側面を自然石の乱積みとしているようである。礎石には自然石を用いている。この建物跡は、建物A・基壇B・雨落ち溝207などの遺構の配置から、後身である延宝期方丈よりも南縁が約5.5m北側に位置し、さらに調査区外の西側に延びていたことがわかった。

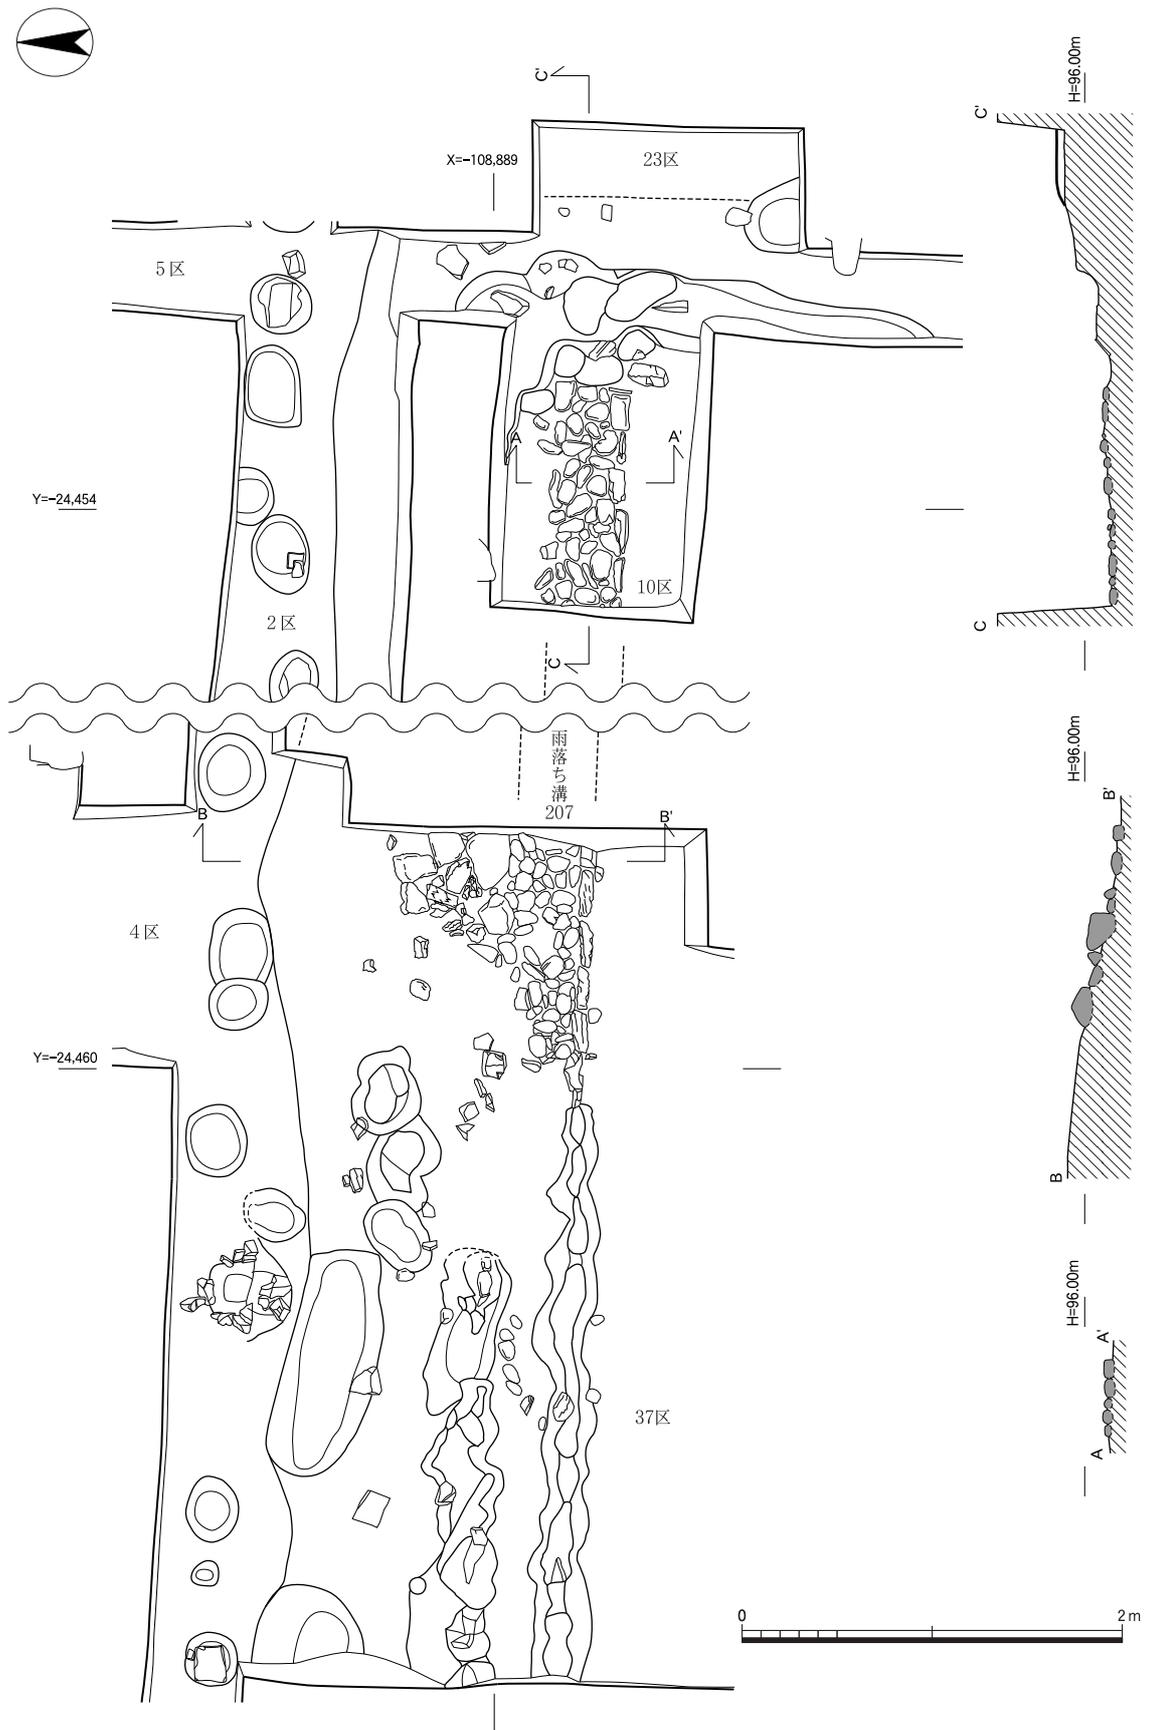
図24 10・37区雨落ち溝207実測図(1:40)

雨落ち溝207（図版5、図24） 4・10・37区では、基壇Bの南に接して東西方向の石組雨落ち溝を検出した。北側は基壇化粧の外側石列と兼用され、南側は長径約40cmのチャートや花崗岩の自然石を並べて南縁石とする。内側底面には長径20～30cm大の黒色で丸く扁平な石のみを敷き詰める。10区東端では南北方向の縁石の抜き取り穴を検出した。南北方向の玄関廊の西側に推定されることから雨落ち溝が南へ屈曲しているものとする。37区では、ほとんどの石材が抜き取られている。抜き取り跡からは、雨落ち溝がさらに西側に延びる状況が認められる。底面として敷かれている石は、ほとんどが泥岩でチャートや頁岩が少量混じる。円礫度の高い石が選択されている。

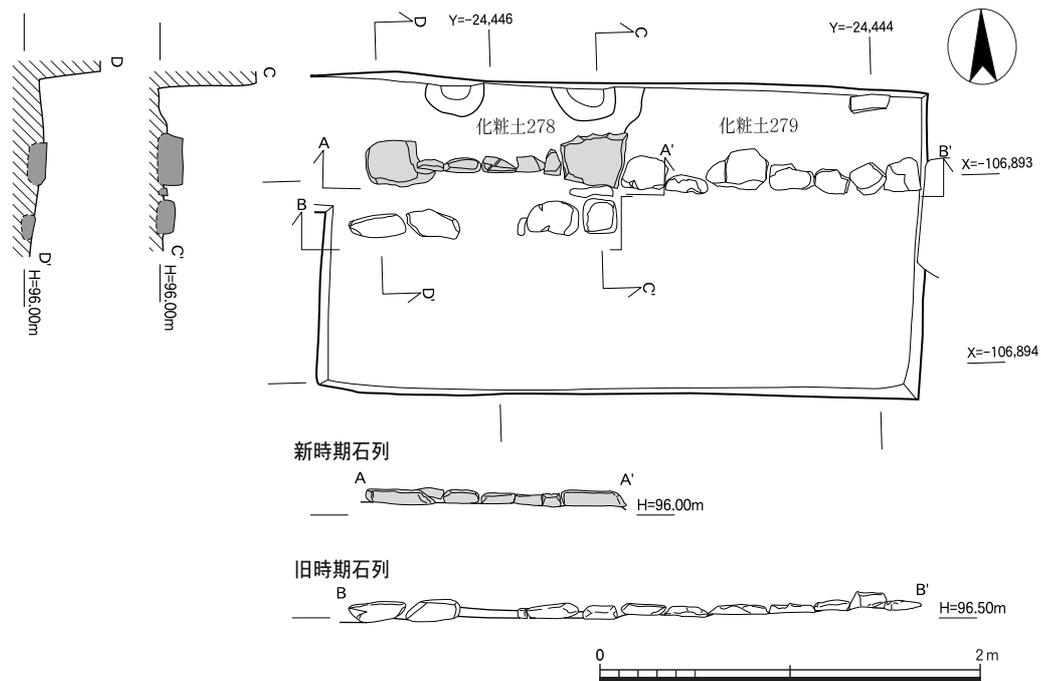
図26 3区石列242実測図（1：40）

石列242（図版6、図16・26） 3区では、建物Cの南端とみられる東西方向の石列242aと242bがある。当初はクランク状に屈曲する242bが造られ、後に直線状に並ぶ242aに造り替えられる。傾きは建物Aと同一である。石列の北側には、小礫を敷いた化粧面278・279がある。化粧面278は西側に位置し、1～3cm大の褐色の小石が敷かれる。東側の化粧面279は1cm大の黄褐色の小石を敷き詰めている。ボーリング調査によると、これら化粧面の下層には、礫を充填してい

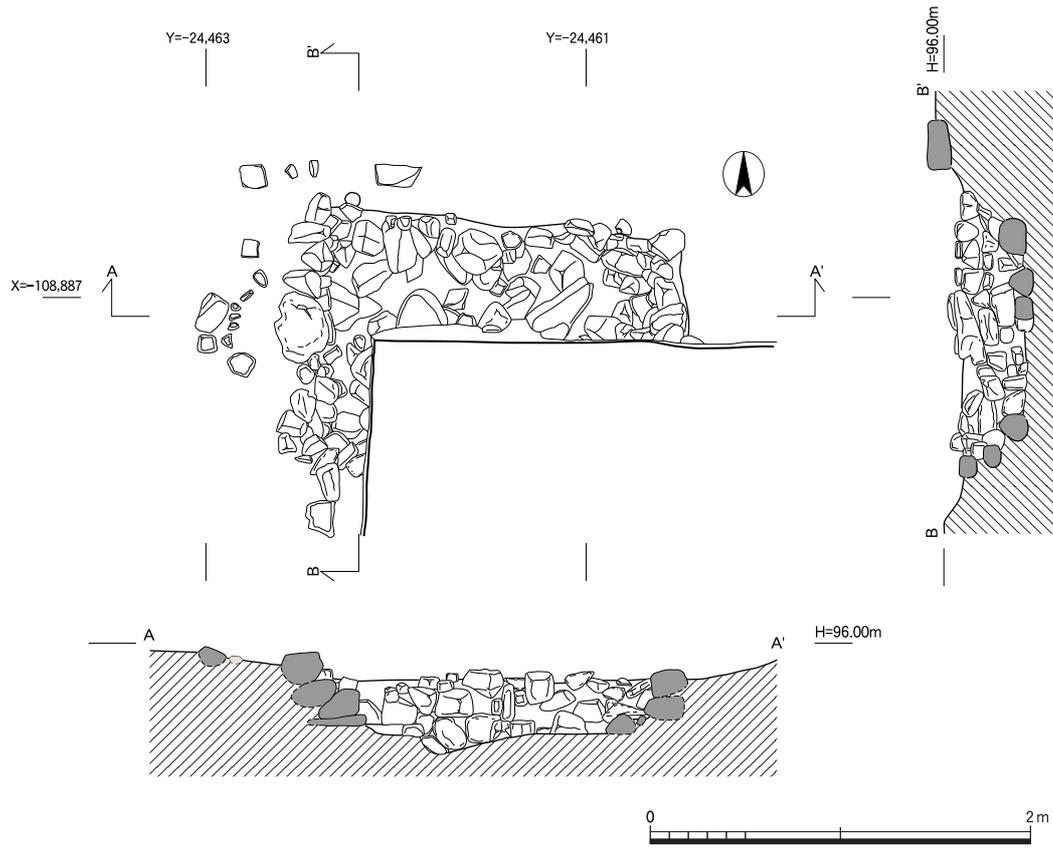
图27 6·7区蹲踞204实测图(1:40)

蹲踞204（図版4、図27） 6・7区で検出した平面形が隅丸長方形の石組み遺構である。東西約2.3m、南北約1.7m、深さ約1.1m。石組内側は乱積みのように凹凸をみせ、平坦な面を意識しない。底部には石を敷かず、粘土貼りもみられない。北側からは石組溝203が接続する。石組の形状と建物に接していること、さらに底部の状況から自然排水するとみられることから蹲踞と考えた。使用する石材はチャートと砂岩である。埋没後には上面が石敷き状になる。延宝期に盛土する際に、沈下防止のために石を敷いた可能性もある。

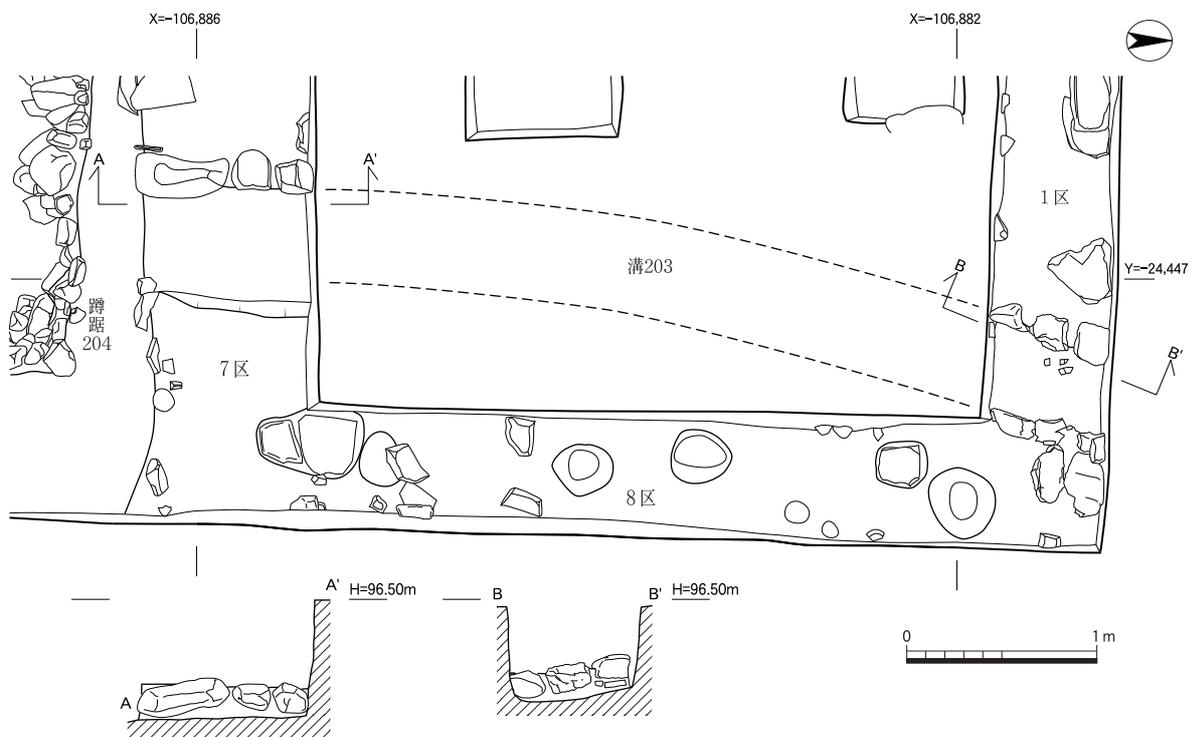
图28 1·7区沟203实测图(1:40)

石組溝203（図版6、図28） 1・7区で検出した南北方向の石組溝である。内幅約0.4m、深さ約0.2m、石を2段に積む。南では東側の石組が抜き取られている。溝底部の傾斜からも南側の蹲踞204に水が流れ込む構造となっている。護岸の石組の中には、鬼瓦片も使われている。北で東側に曲がる。

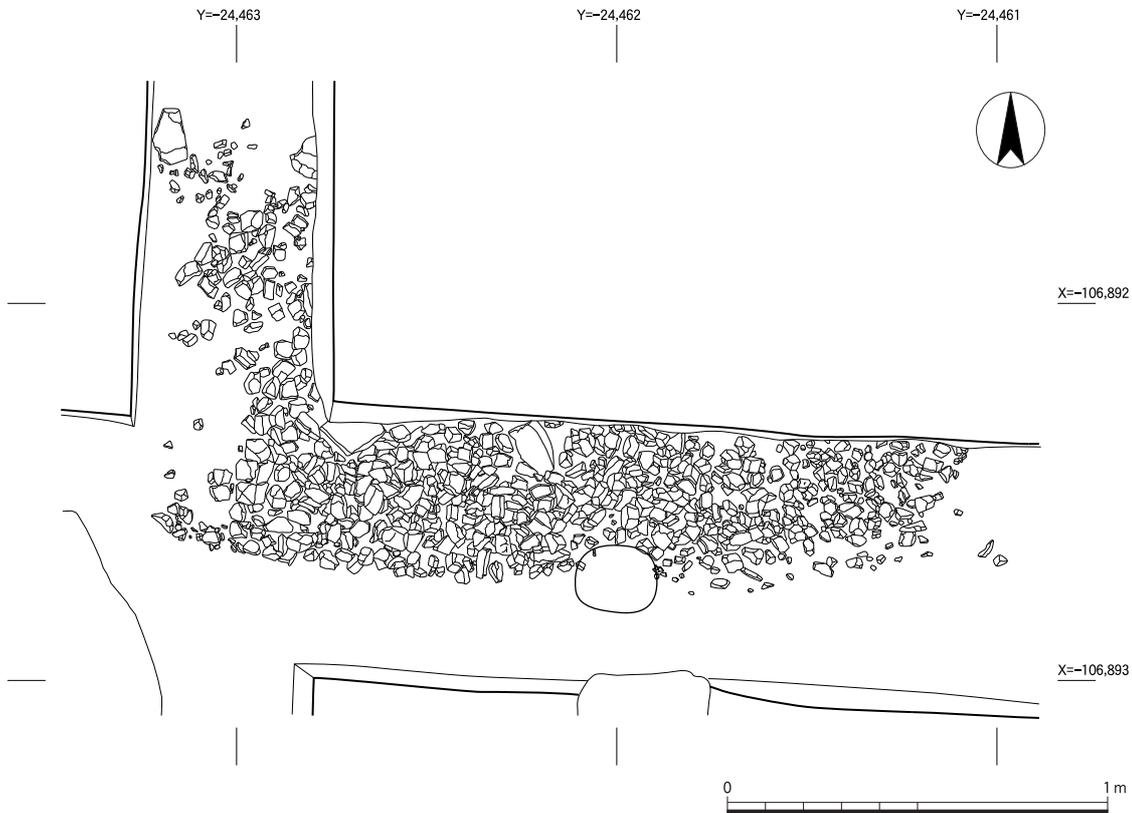
図29 3区集石238平面図（1：20）

集石238（図版6、図29） 中庭の南側に位置する。平面形は東西約2.3m、南北約1.1mの不定形である。小礫を充填した自然吸い込み式の排水施設と考えられる。同様の遺構は、桂離宮新御殿や中書院の床下部分、<sup>1)</sup>京都御所東方公家屋敷での検出例がある。<sup>2)</sup>

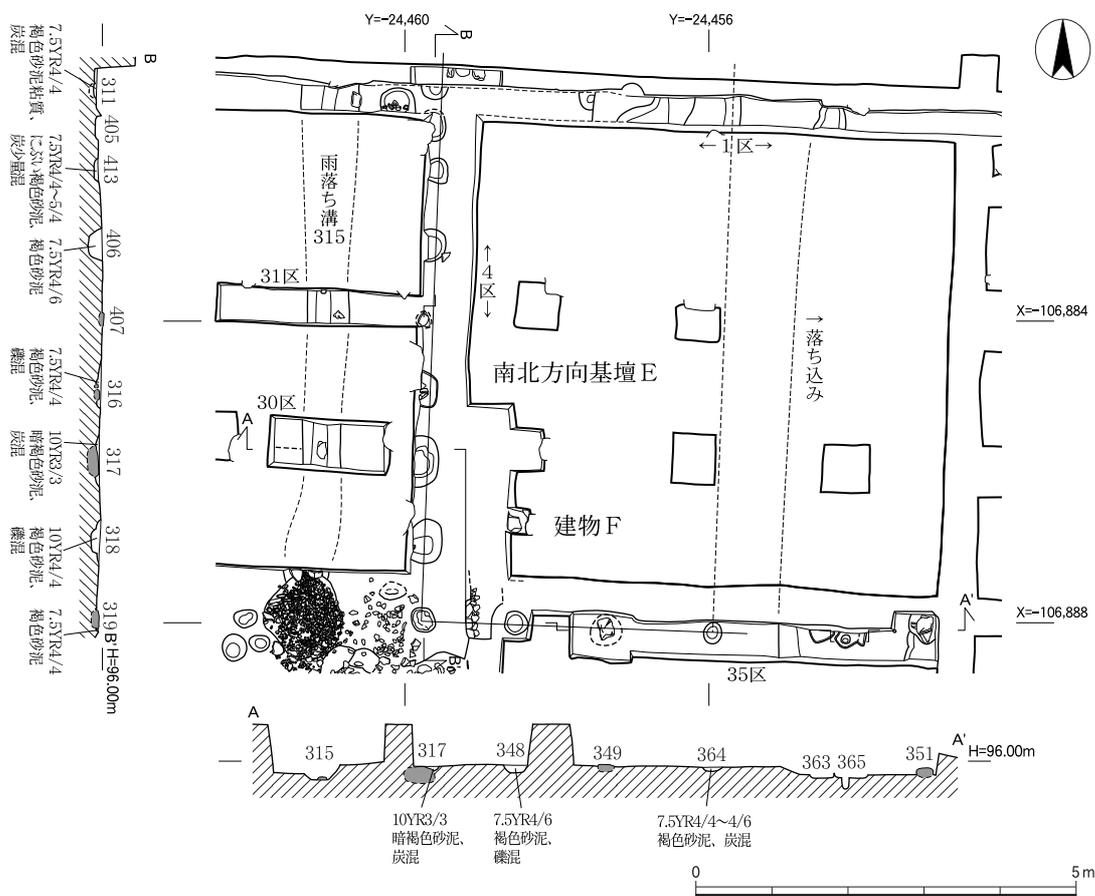
図30 1・2・4・30・31・35・37区室町時代建物F柱列実測図（1：100）

基壇E（図版9、図30） 1・30・31区で西肩、さらに35区で東肩を検出した。南北方向の建物基壇である。東西幅は約5.8m、南北7.8m以上、高さは0.3～0.4mである。4区では深さ12cmのみの断割りであるが、4層の版築を確認した。南側ではなだらかに下がり、後述する整地面Dbにつながる。さらに北側に延びるとみられる。

建物F（図版10、図17・30） 4・35区で検出した礎石建物である。基壇E上に東西方向に並ぶ礎石319・349と抜き取り穴348・364を検出した。さらに、南北方向に並ぶ礎石407・317・319と抜き取り穴311・413・406・316・318を検出した。礎石の大きさは317が45cm、349は30cmである。礎石列には、重複がみられ、南北方向のものは、埋土状態から礎石が残るものの方が古いことがわかった。柱間間隔は南北が2.0～2.1m、東西が2.5mである。東西は1.3m・1.2m・1.3mの3間の可能性もある。柱筋の方位は、江戸時代の建物と同様で、北で東に振る傾きである。
