# 特別史跡・特別名勝 鹿苑寺（金閣寺）庭園

財団法人 京都市埋蔵文化財研究所

このたび方丈解体修理に伴う特別史跡・特別名勝 鹿苑寺（金閣寺）庭園の発掘調査成果を報告いたします。本報告書の内容につきましてお気づきのことがございましたら、ご教示たまわりますようお願い申し上げます。

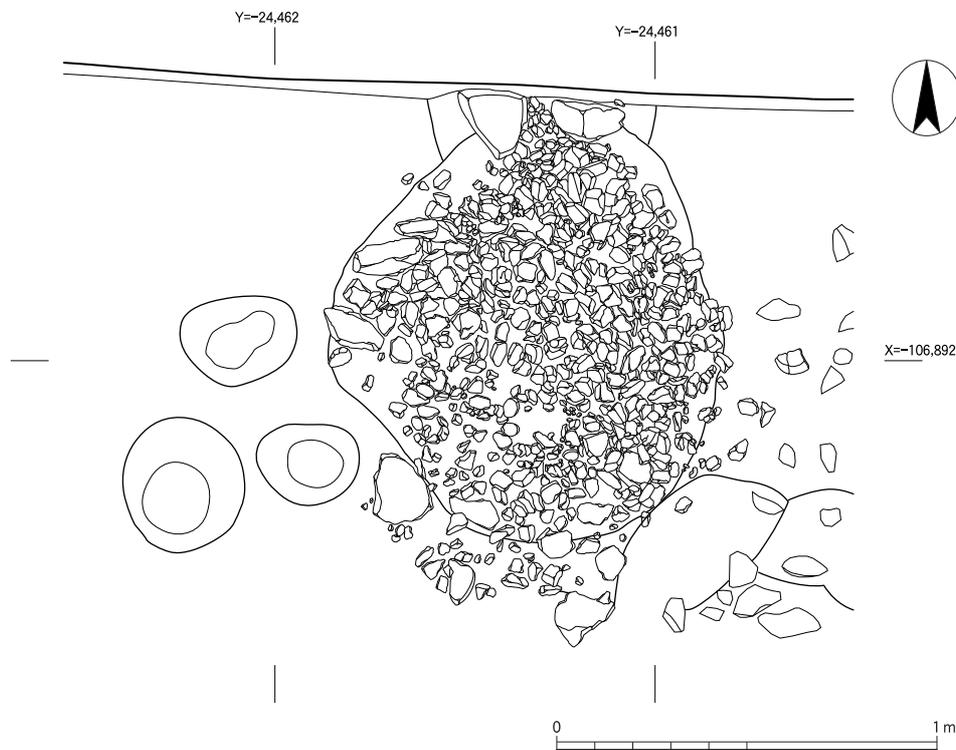
図31 2・37区集石320平面図（1：20）

集石320(図版10、図18・31) 2・37区で検出した。雨落ち溝315の南端に接する平面形が楕円形の集石遺構である。南北約1.2m、東西約0.8mの規模で、直径約3~8cmの小礫を充填する。排水処理の施設と考える。

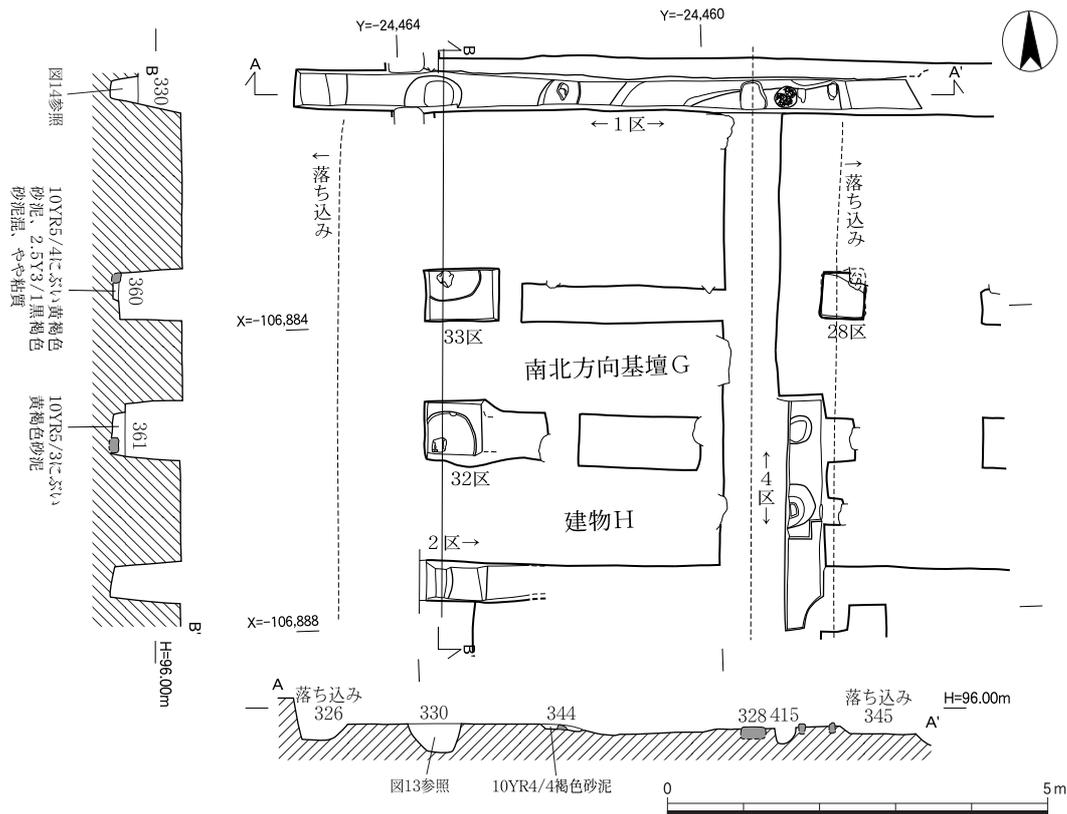
図32 1・2・32・33区室町時代建物H柱列実測図(1:100)

建物H（図版11、図13・17・21・22・32） 基壇G上で検出した礎石建物である。1区では、東西方向に並ぶ礎石328と抜き取り穴330を検出した。

330の南では、32・33区にて2.2m間隔で南北方向に並ぶ抜き取り穴360・361を検出した。礎石328は長径50cm以上あり、今回検出した礎石中最も大型である。柱筋の方位は北で東に振る傾きである。礎石328と抜き取り穴330の間隔は約4.2mあり、中間部が溝状遺構で壊されているが、中央部に1基の柱穴を想定すれば、東西は2.1mの2間の幅となる。

北山殿に関連する建物の一部を第4面とした遺構面で検出した。東西幅約6.4m(21尺)の南北に長い基壇上に、自然石を用いた大型礎石や、礎石抜き取り穴が2.2m(7尺強)の間隔で南北方向に並んでおり、東西2間、南北2間以上の建物Hが復元できる。柱筋は北で東側に振る方位をもっている。調査面積に制約があったため、建物の東西幅以外の規模は不明である。この建物の礎石328は、今回検出した室町時代後期の礎石317や、周辺での既往調査<sup>3)</sup>の室町時代中期のものよりも大型であり、規模の大きな建物の可能性が考えられる。川上貢氏は、前掲の『日本中世住宅の研究』の中において、池の東に北御所の7間という破格の規模をもつ寝殿および中門などが所在した可能性を指摘されている。位置的には今回の調査地付近にあたり、検出した基壇Gの南側が平坦な整地面となっていることから、この平坦面を南庭に想定するならばこの南北建物は寝殿に

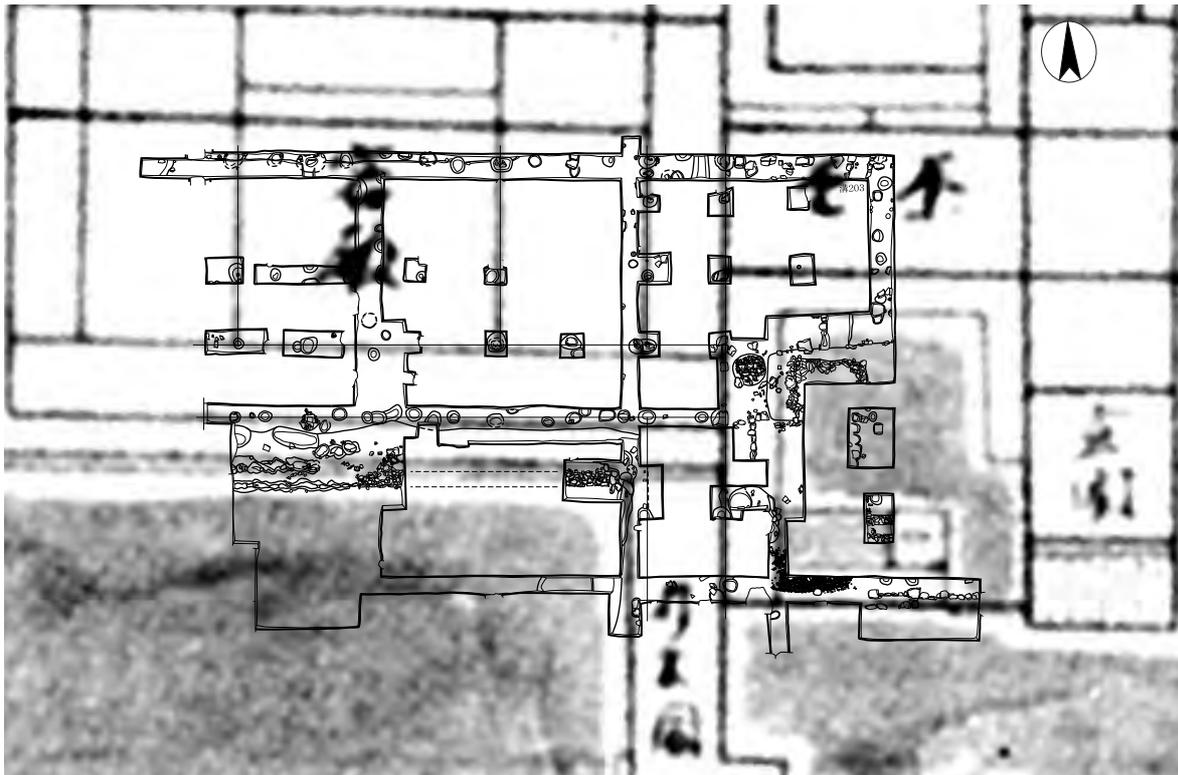
図44 慶長期方丈間取り図（1：200）

『北山鹿苑寺絵図』（寛政2年作、『鹿苑寺と西園寺』所収）に記載された鹿苑寺客殿（方丈）の縮尺を調整し、調査で検出した江戸時代前期の遺構と重ね合わせて作成した。

この時期の基壇上の建物は方丈とみられ、礎石の配置から、東側から2間の下間前室、3間半の室中になるとみられる。南と東の2面に1間幅の広縁が付き、さらに、南の広縁の外には黒い玉石を入れた雨落ち溝が付属する。基壇の化粧は、側面を自然石の乱積みとしているようである。礎石には自然石を用いている。この建物跡は、建物A・基壇B・雨落ち溝207などの遺構の配置から、後身である延宝期方丈よりも南縁が約5.5m北側に位置し、さらに調査区外の西側に延びていたことがわかった。

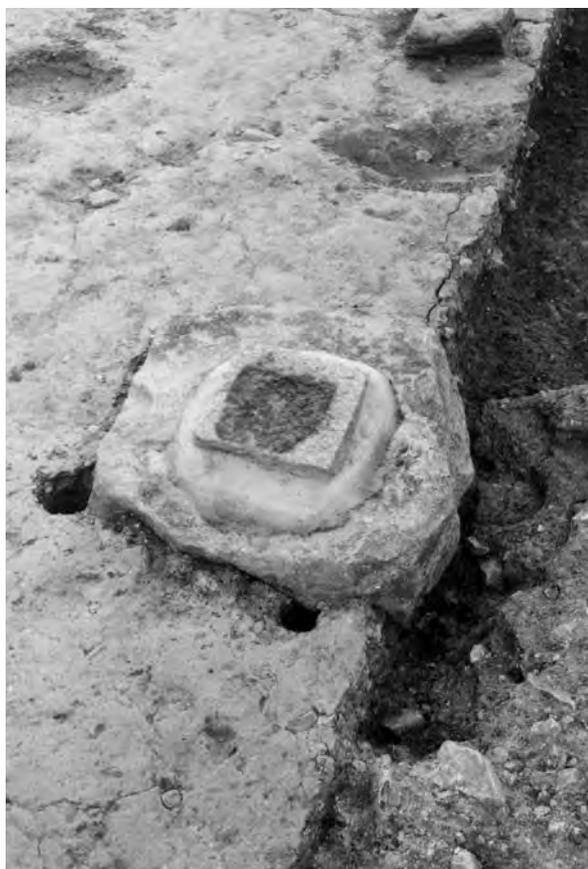
4 大型礎石429と割付杭・地固め跡(南東から)

付けた後に、周囲に土を盛り上げていったことがわかった。また、礎石429下面の据え付け位置には、直径約10cmの円形平坦面が多くみられることから、丸太材の小口面などを使用して地盤を強く突き固め（図版3）、礎石の安定を図っていることが指摘できる。

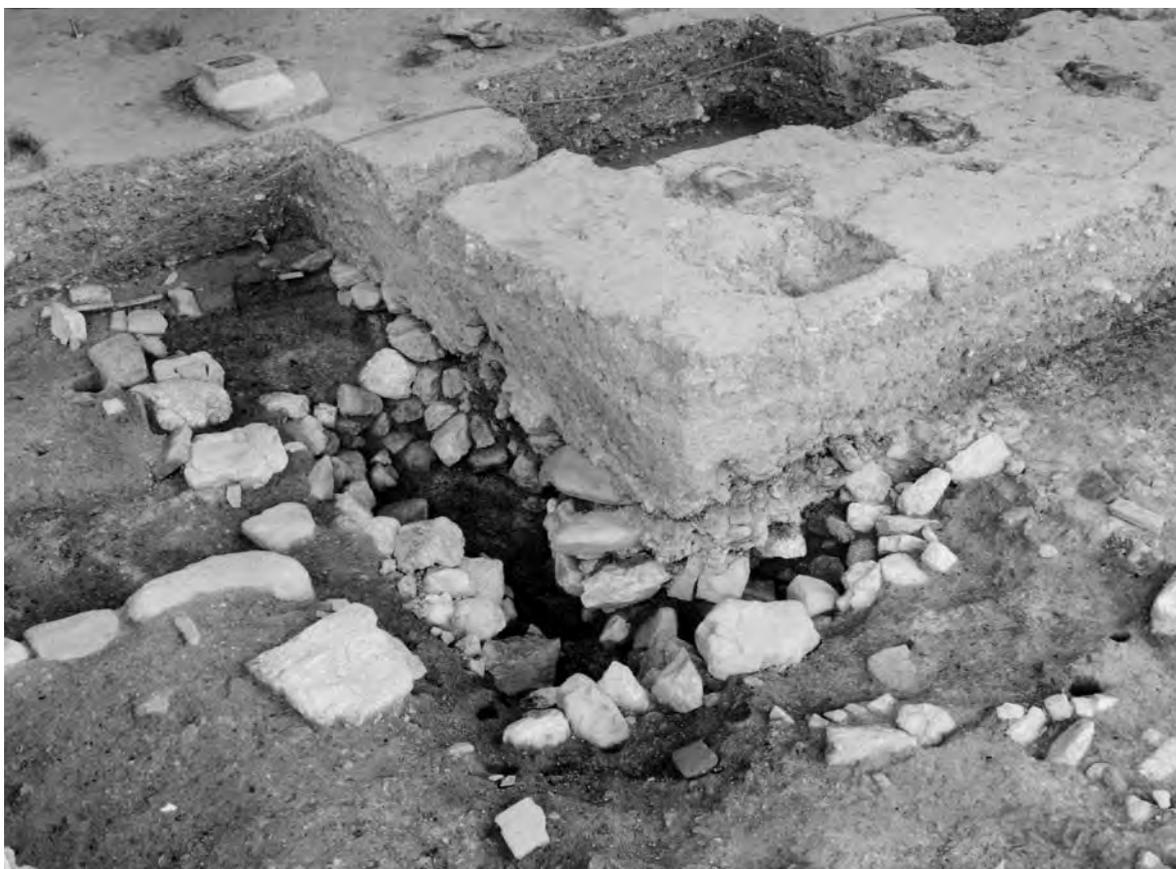
2 6・7区 蹲踞204（北西から）

蹲踞204（図版4、図27） 6・7区で検出した平面形が隅丸長方形の石組み遺構である。東西約2.3m、南北約1.7m、深さ約1.1m。石組内側は乱積みのように凹凸をみせ、平坦な面を意識しない。底部には石を敷かず、粘土貼りもみられない。北側からは石組溝203が接続する。石組の形状と建物に接していること、さらに底部の状況から自然排水するとみられることから蹲踞と考えた。使用する石材はチャートと砂岩である。埋没後には上面が石敷き状になる。延宝期に盛土する際に、沈下防止のために石を敷いた可能性もある。
