史跡 慈照寺（銀閣寺）旧境内

京都市埋蔵文化財研究所発掘調査報告
二〇〇七―一六

このたび、研修道場および休憩所新築工事にともなう史跡 慈照寺（銀閣寺）旧境内の発掘調査成果をここに報告いたします。本報告書の内容につきましてご意見、ご批評をお聞かせいただけますようお願い申し上げます。

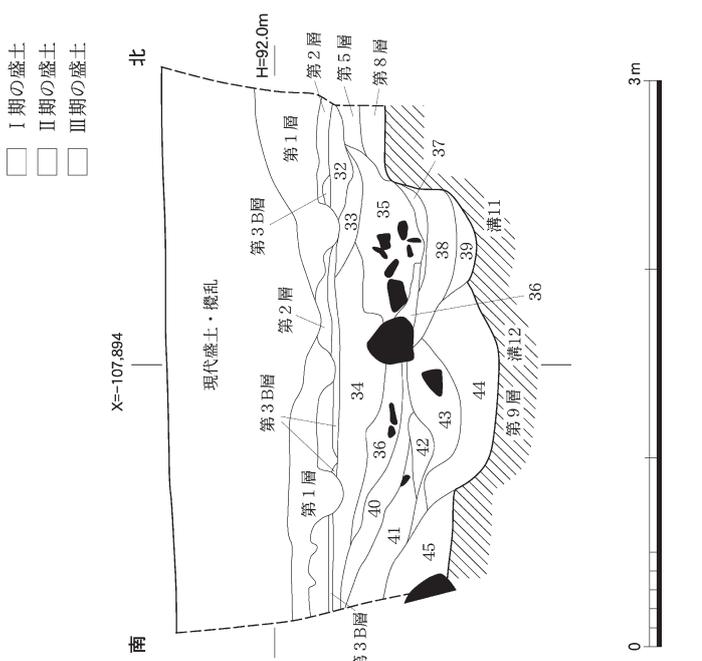
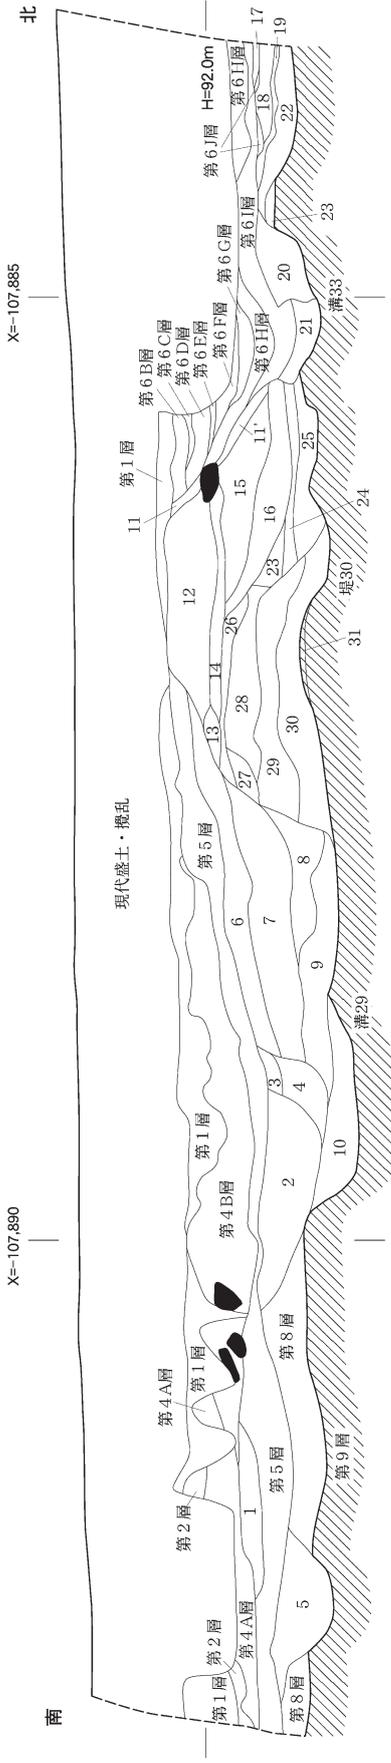
図5 1区西隣断面図 (1:40)

現代盛土下に9層の基本層序を認めた。上位の地層から下位に向かって第1～9層とした。細分可能な地層については、上位の地層からA、B、C…とアルファベットを付した。以下、概説する。

第1層 黒褐色(2.5Y3/2)シルト層で、層厚は10～30cmある。近代以降の陶磁器類が出土する。出土遺物と上下層との関係により19世紀末から20世紀とわかる耕作土で、各調査区の全域に分布する。なお、1区南壁では、本層と第2層の間に流水性の黄褐色(2.5Y5/4)粗粒砂層が第1層に削られながらも部分的に残存する。アルコーズ質¹⁰⁾の砂である。

溝6 幅0.7～1 m、深さは0.1～0.3 mある東西方向の溝である。長さ約18 m分検出し、西側と東側は調査区外に延びる。断面形はU字形である。近現代の耕作土と現代の攪乱坑によって上部が削平されている。埋土は下層が流水性の粗砂で、上層のシルトは自然の流入土か人為的な埋土か不明である(図5)。溝底の高さは西端部が東端部より約0.1 m低い。埋土から18世紀後半から19世紀にかけての土器陶磁器類が出土した(図31)。18世紀後半以降の遺構である。埋土の状況から水路と考えられる。溝底の高さから、流水方向は東から西である。

溝11 幅1～1.5 m、深さ0.7 mある東西方向の溝である。断面形はU字形である。長さ約17 m分検出し、西側と東側は調査区外に延びる。遺構の保護のため、部分的に溝底まで掘削し、他は平面検出にとどめた。埋土は下層が流水性の中～極粗砂、中層が植物遺体を含む止水性のシルト、上層が肩口からの流入土である(図5)。溝底の高さは西端部が中央断割部分より約0.25 m低い。埋土からは多くの17世紀前半の遺物とともに、少量の17世紀後半の土器陶磁器類が出土した(図31)。17世紀後半の遺構である。埋土の状況から水路と考えられる。溝底の高さから、流水方向は東から西である。

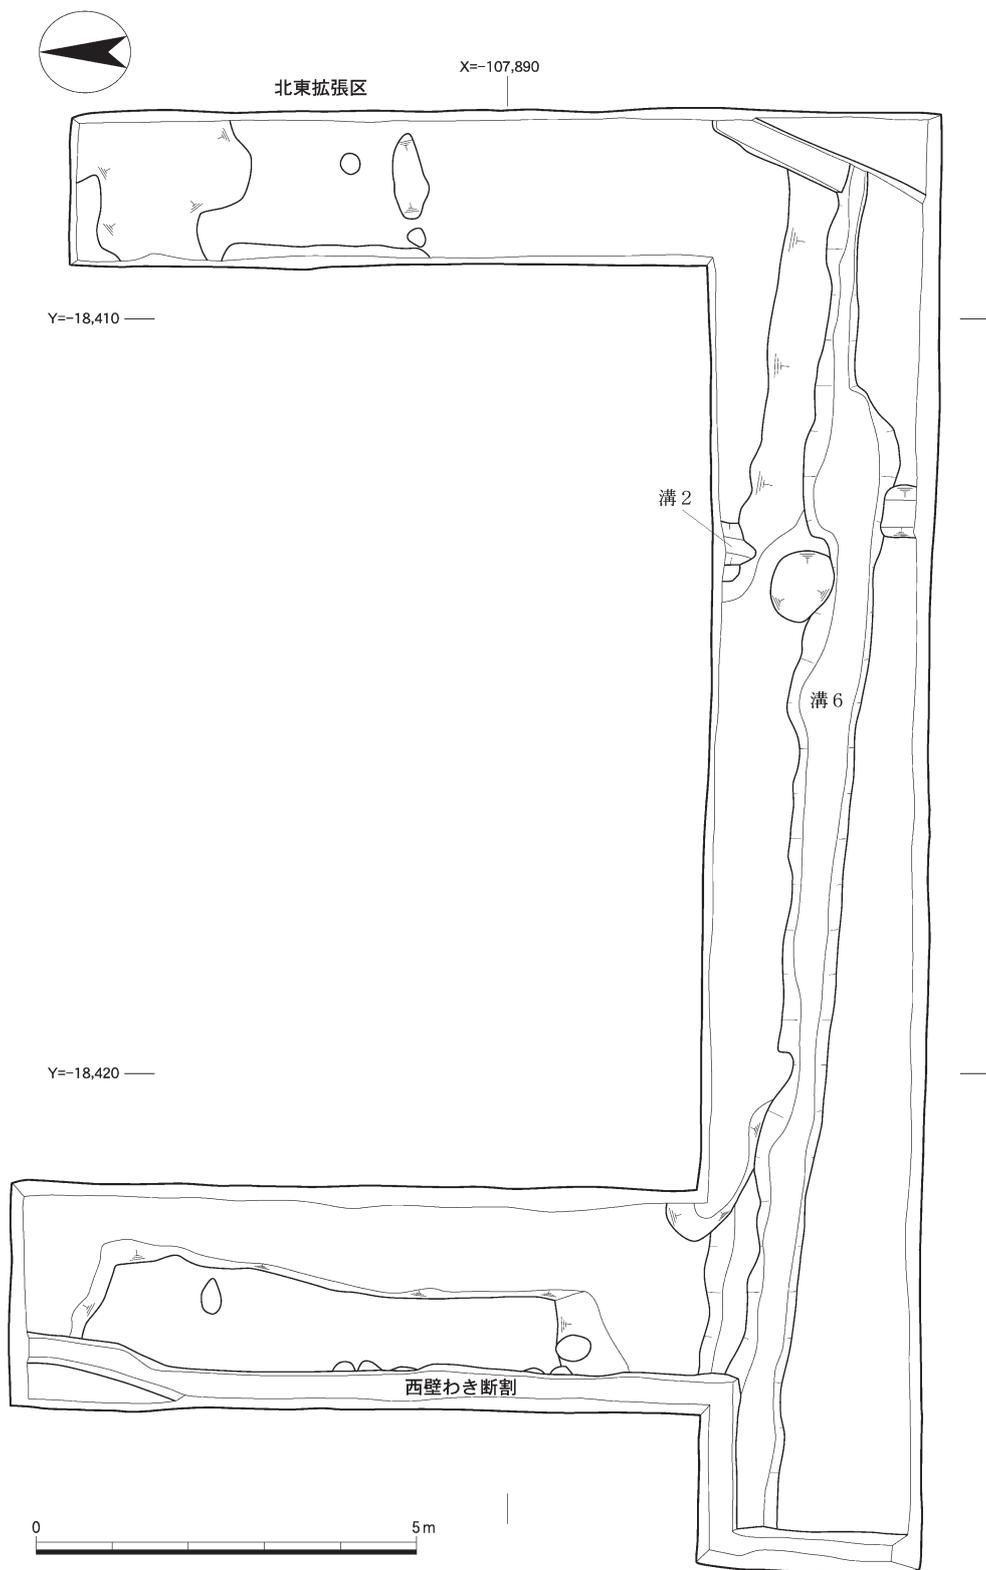
図6 1区第4層上面遺構平面図(1:100)

江戸時代後半期の遺構面である。遺構面は北が高く、南に緩やかに下がる。遺構には、溝2と溝6がある。

溝2 幅約0.6 m、深さ約0.15 mある南北方向の溝で、長さ0.4 m分検出した。断面形はU字形である。南側は現代の攪乱によって壊され、北側は調査区外に延びる。検出部分のみの所見では、溝底は北が高く、南に向かって下がる。埋土は黒色のシルト層であるが、自然の営力による堆積か人為的なものか不明である。埋土から17世紀後半代の国産磁器片が出土したが、掘り込み面の地層から棧瓦片が出土していることから、18世紀以降の遺構と判断する。性格は不明である。

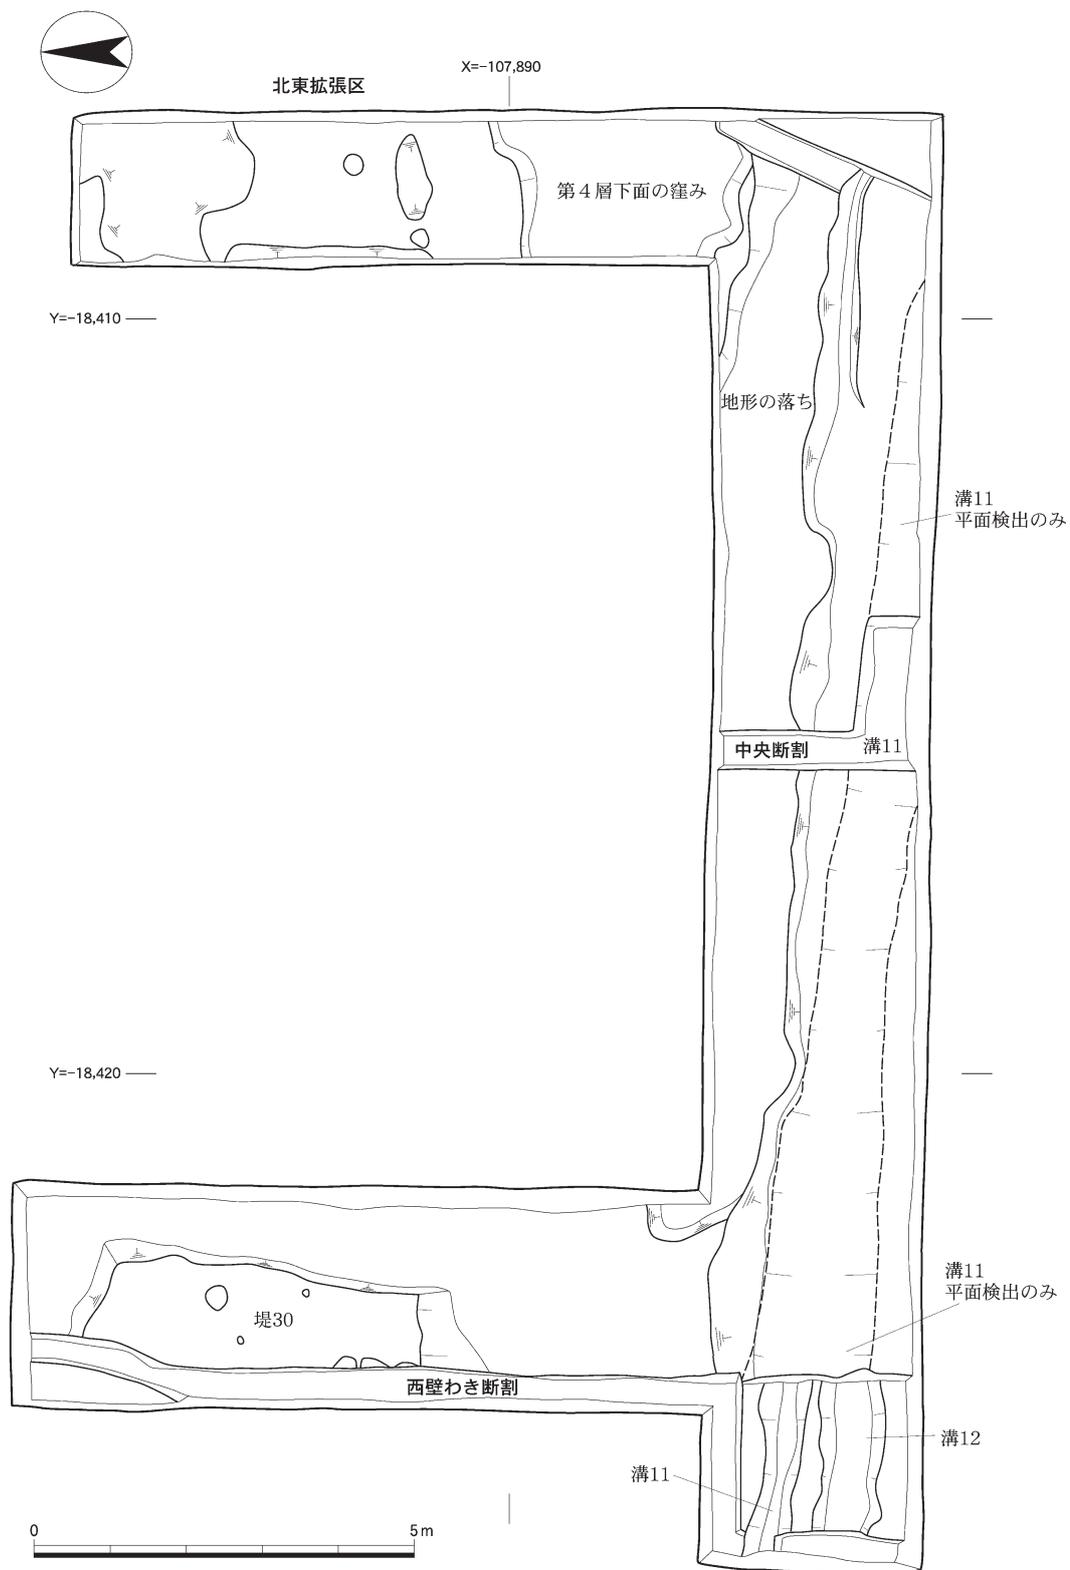
図7 1区第5層上面遺構平面図(1:100)

江戸時代前半期の遺構面である。西端部では遺構面は北が高く、南に下がるが、これは第8層上面遺構の堤30の高まりが、この段階まで残存するからである。遺構には、溝11と溝12がある。溝12が古く、溝11が新しい。しかし、溝11が埋没した後も両溝の上部には窪地が残る。この窪地は18世紀後半に人為的に埋められている。

溝12 幅0.8 m以上、深さ0.8 mある東西方向の溝である。断面形はU字形である。北側の肩が溝11によって壊されているため、検出幅は不明である。長さ約10 m分検出し、西側と東側は調査区外に延びる。遺構の保護のため、部分的に溝底まで掘削し、他は平面検出にとどめた。埋土は下層が流水性の粗砂、中層が植物遺体を含む止水性のシルト、上層が肩口からの流入土である(図5)。埋土から17世紀前半から中頃の土器陶器類が出土した(図31)。17世紀前半から中頃にかけての遺構である。埋土の状況から水路と考えられる。西端部と比較し得る溝底の高さのデータが無いので、流水方向は不明である。

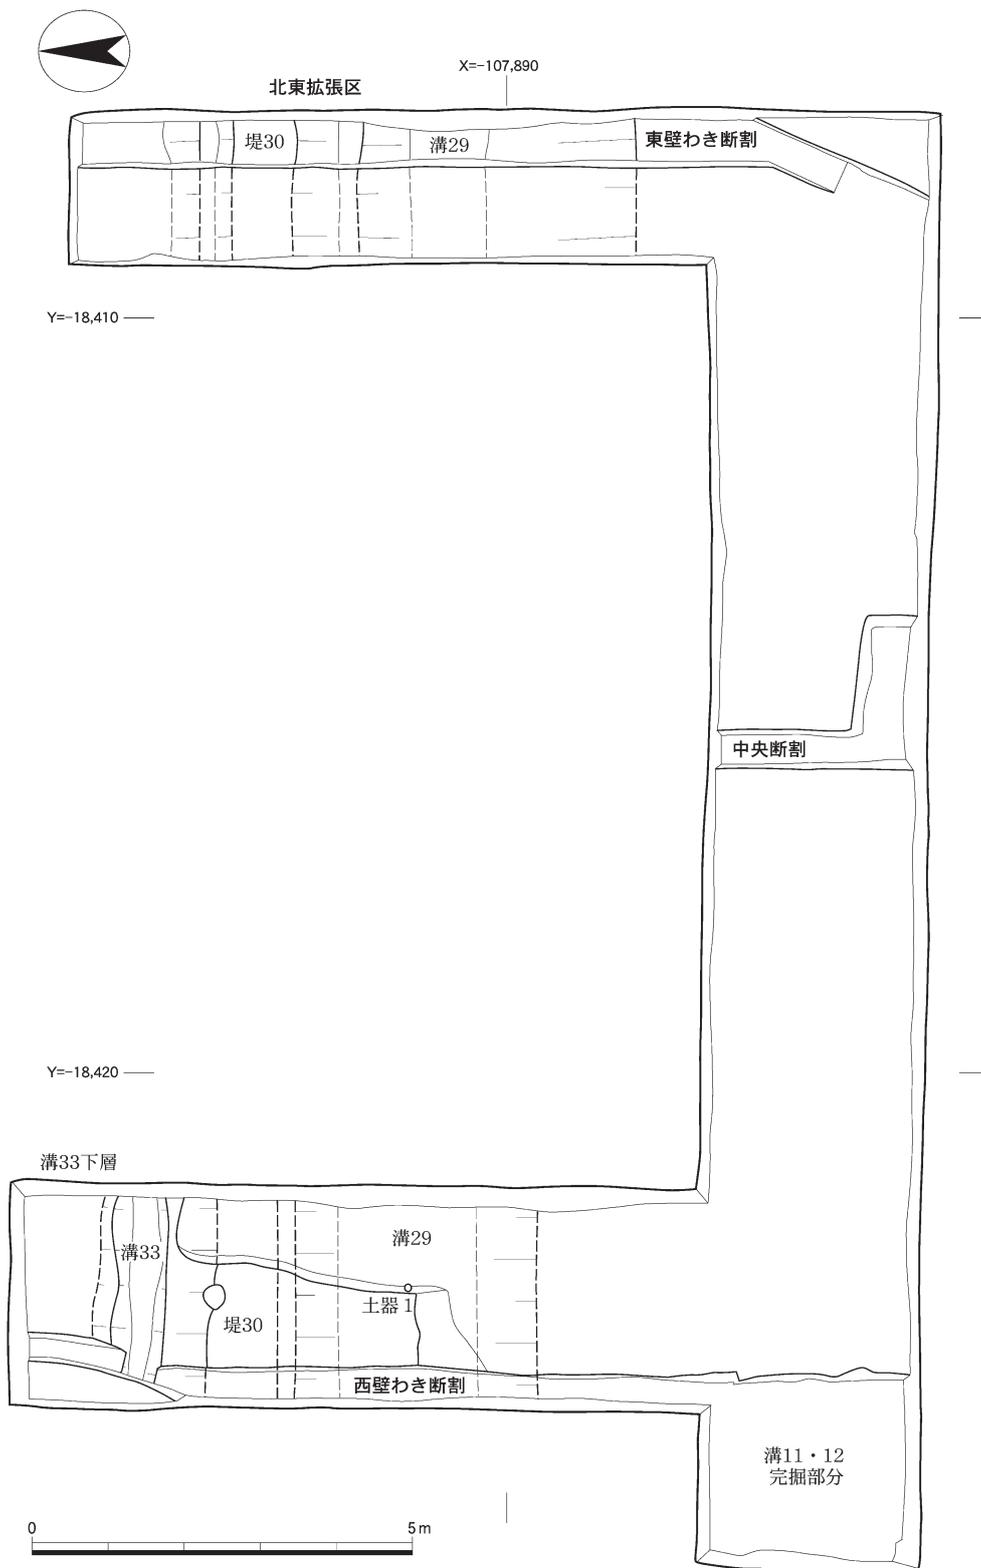
図8 1区第8層上面遺構平面図(1:100)

室町時代後半期の遺構面である。この面は平面的な調査を行っていないが、西壁わき断割の断面観察から遺構の存在を確認し、この所見に基づいて、東壁わきの断割範囲内で室町時代面の検出を試みた。また、北西端部の第6層を掘り下げ、その下面を調査した。遺構には、溝29、堤30、溝33がある。溝29は堤30の南側に、溝33は堤30の北側に取り付く溝である。

溝29 西壁わき断割と東壁わき断割で確認した。確認箇所は離れるが、平面的な位置関係から一連の東西溝と判断した。断面形は逆台形で、幅は西壁わきで約3.0 m、東壁わきで約3.6 mある。北肩口は、後述する堤30の南側斜面と一連である。深さは東壁わきで堤30頂部から溝底までが1.1 m、南の肩口から溝底までが0.9 mある。西壁わきでの深さは、堤30頂部から溝底までが約1.0 m、南の肩口から溝底までが約0.5 mである。方向は、ほぼ国土座標系の東西に一致する。埋土は、東壁わきと西壁わきでかなり様相が異なる。東壁わきでは、下層は止水性の水成シルト層が厚く堆積し、上層は肩口からの流入土や崩落土で埋まる。また、埋土の最上部には第6F層と第6G層が堤30の頂部を超えて流入している。これに対して、西壁わきでの溝29の埋土は、最下部から最上部まで肩口からの流入土あるいは人為的な埋土である。溝底の高さは、西壁わきより東壁わ

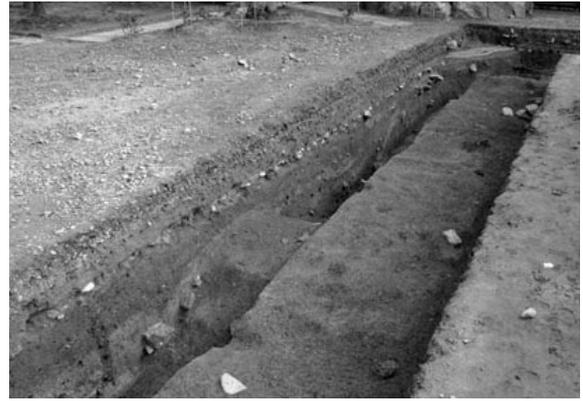
図9 1区北東拡張区東壁わき断割状況（北西から）

きが約 0.2 m 低く、東側は水が溜まりやすい状況にあった。これが、東西で埋土が異なる原因であろう。東壁わきでは、埋土上層の流入土・崩落土から京都X期新段階の土師皿が出土している（図 35）。また、下層の水成シルト層からも、図化できない小片ながら京都X期新段階の土師皿が出土している。以上により、溝 29 は 16 世紀後半には完全に埋没した遺構であり、掘削されたのも 16 世紀後半をそれほど遡らない時期と判断できる。遺構の性格については、「5. まとめ」で言及する。

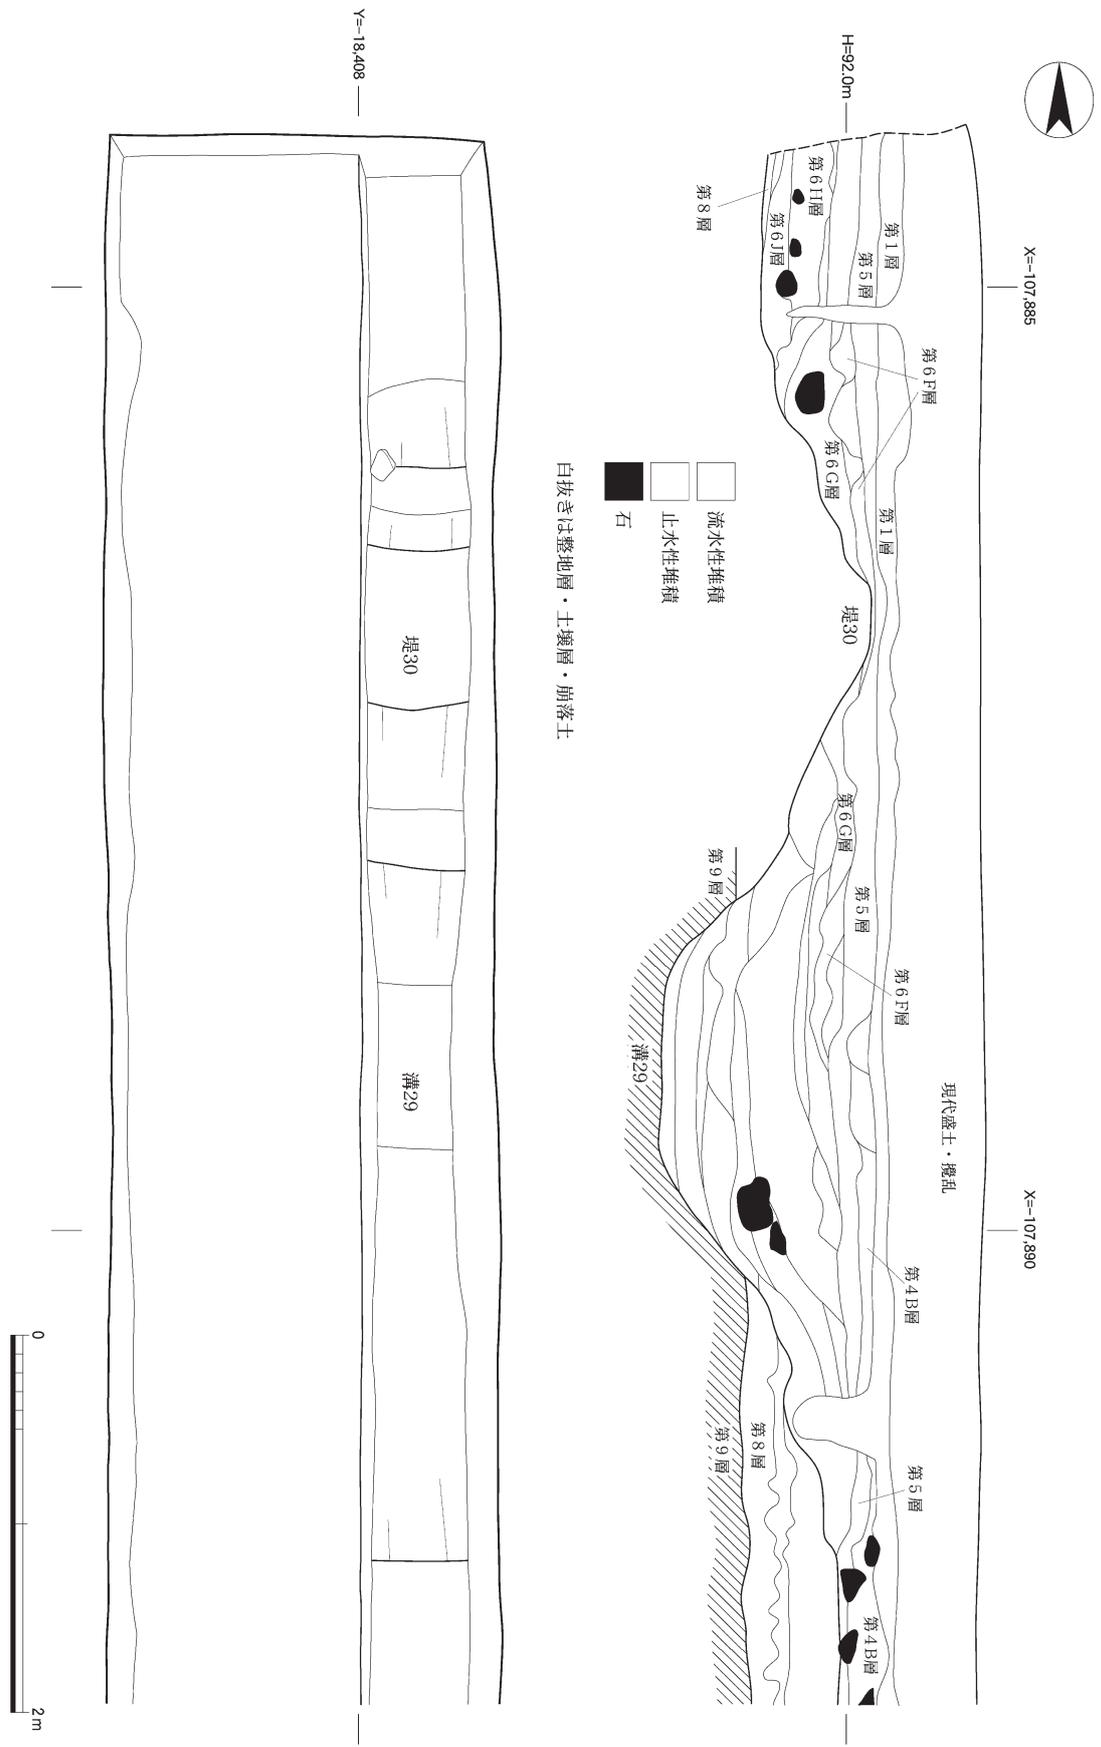
図10 溝29・堤30実測図(1:40)

堤 30 西壁わき断割と東壁わき断割で確認した。確認箇所は離れるが、平面的な位置関係から一連の東西方向の堤と判断した。台形の断面形を呈する土塁状の盛土である。東壁わきでは基底部の幅 3.3 m、頂部の幅 0.4 m、北側基底部からの高さは約 0.6 m である。南側の高さについては溝 29 の深さとして既に記した。西壁わきでは基底部の幅約 2.5 m、頂部の幅約 0.7 m、北側基底部からの高さ約 0.5 m である。南側の高さについては溝 29 の深さとして既に記した。東壁わきでは、堤の頂部は第 6 F 層や第 5 層によって整合的に覆われているため、本来の高さを維持しているが、西壁わきでは頂部は近現代の耕作土である第 1 層によって削平を受けている。方向は、ほぼ国土座標系の東西に一致する。西壁わきの断割で、盛土の積み上げ状況が判明している（図 5）。堤の盛土は 3 段階にわたる積み上げが認められる。これを古いほうから I 期、II 期、III 期とする。各段階は堤 30 構築時の作業工程を示すものではなく、堤の最初の構築と後の 2 回の改修を示すものと判断できる。その根拠を述べる。I 期の盛土の北側裾部を 2 層の整地層が覆う。2 層の整地層の層界には水成微粒砂の薄層が観察できる。また、整地層の上には流水性の中～粗粒砂が乗る。この中～粗粒砂は I 期の盛土の北側斜面を削りこんでいる。II 期の盛土は、I 期の盛土とこれに伴うこれらの整地層と自然堆積層を覆う。また、I 期の盛土の最上位には硬くしまった薄い整地層があり、上面に褐鉄の沈殿が顕著である。これらの事実は I 期の盛土が一定の期間露出していたことを示すものである。同様に II 期の盛土の上面も硬くしまった薄層と顕著な褐鉄の沈殿が見られる。以上により、3 段階の盛土は 2 度の改修を経て、規模を大きくしていったものと判断できる。I 期の堤は、基底部の幅約 1.7 m、頂部の幅約 0.8 m、高さ約 0.55 m という小規模なものである。II 期の堤は、基底部の幅約 2.5 m、頂部の幅約 1.5 m、高さ約 0.6 m である。I 期と高さはあまり変わらないが、幅が広がっている。III 期の堤の規模については、すでに述べている。なお、溝 29 は断面形と埋没状況により、III 期に伴う遺構である事は明らかである。したがって、I 期と II 期の盛土は、溝 29 掘削時に南側斜面を削られている可能性がある。盛土の内部から明確な出土遺物を得ていないが、III 期は溝 29 に伴うものであることや、16 世紀後半の第 6 層が北側斜面を覆うことから、16 世紀後半には埋没した遺構である。I 期の盛土は 9 層上面から積み上げられおり、8 層に先行するか 8 層と同時である。したがって、I 期の堤は 15 世紀後半の東山殿・

慈照寺造営期に構築されたと考える。Ⅱ期の堤については、16世紀前半から中頃に構築されたと推定しておきたい。遺構の性格については、「5. まとめ」で言及する。

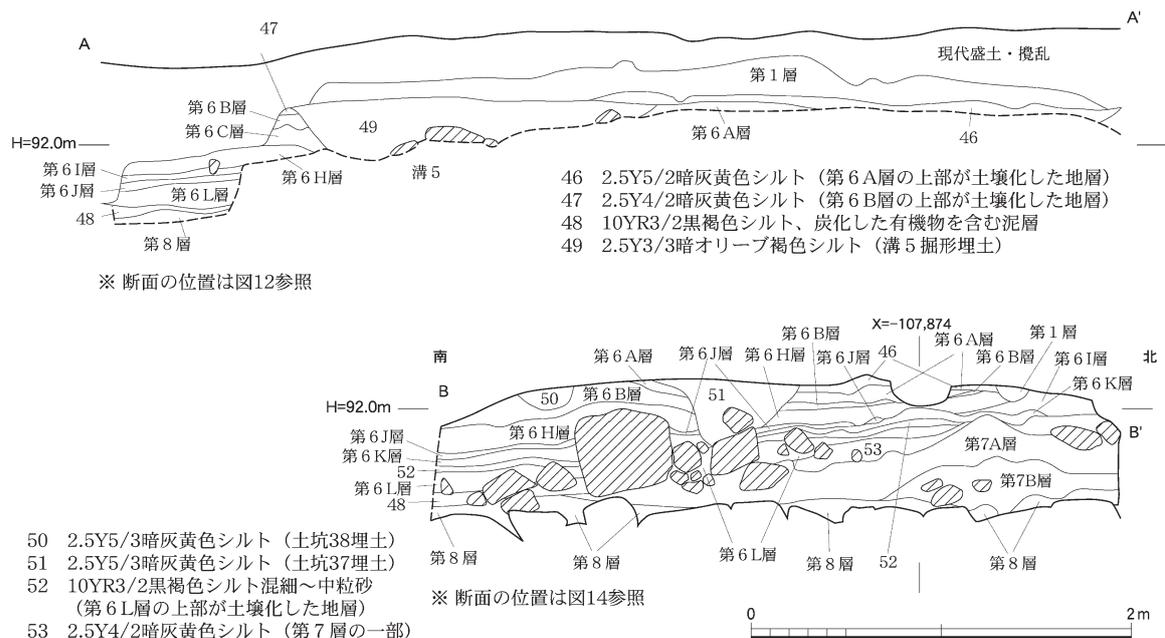
図 11 2 区地層断面図 (1 : 40)

西半では現地地表下 20 ~ 30 cm の現代盛土層下に第 1 層が広がり、その下には第 6 層から第 9 層にかけての堆積が確認できた。東半では現地地表下 40 cm の現代盛土直下に第 9 層がある。調査は第 6 層上面で行い、この遺構面で検出した溝 5 を残しながら、部分的に第 8 層上面を調査した。

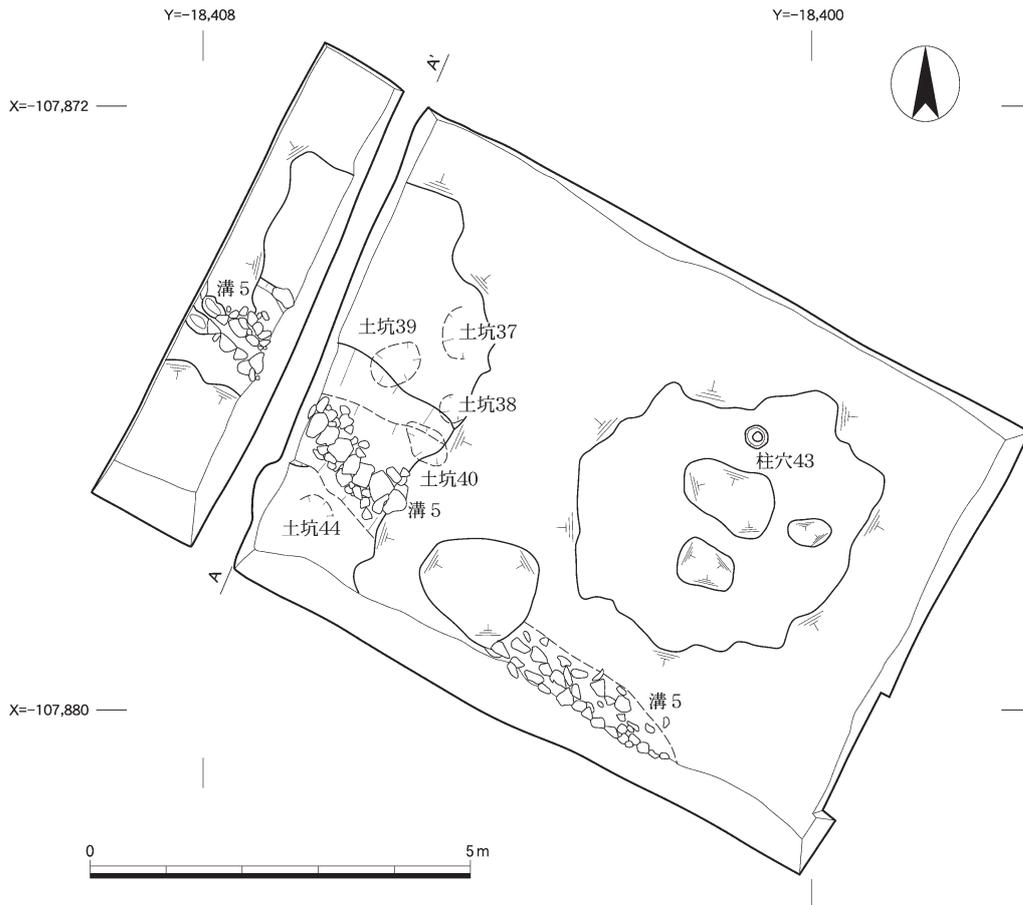
図12 2区第6層上面遺構平面図（1：100）

江戸時代前半期以降の遺構面である。既存建物の基礎により、調査区の四壁と中央部の遺構面が溝状に破壊されていたが、遺構面残存部分で、柱穴 43、土坑 37 ~ 40、溝 5 を確認できた。

柱穴 43 平面形は円形で直径約 0.3 m、深さ 0.22 m あり。中央に直径 12 cm の円形の柱痕跡が確認できる。埋土は暗灰黄色 (2.5Y4/2) シルトである。埋土から遺物は出土していないが、埋土の色調などから江戸時代後半期以降の遺構と判断する。

認した。このため第6層上面を再度精査したところ、4基の小土坑を確認した。平面でのみ確認し、埋土を掘っていない。平面形は不定形で、長軸の長さは0.4～0.7 mある。断面で確認できるものに関しては、深さ0.1～0.4 mある。埋土は、暗灰黄色（2.5Y5/3）シルトである。平面確認したのみなので出土遺物を得ていないが、17世紀前半頃と思われる瓦片を含む。江戸時代前半期の遺構と判断する。

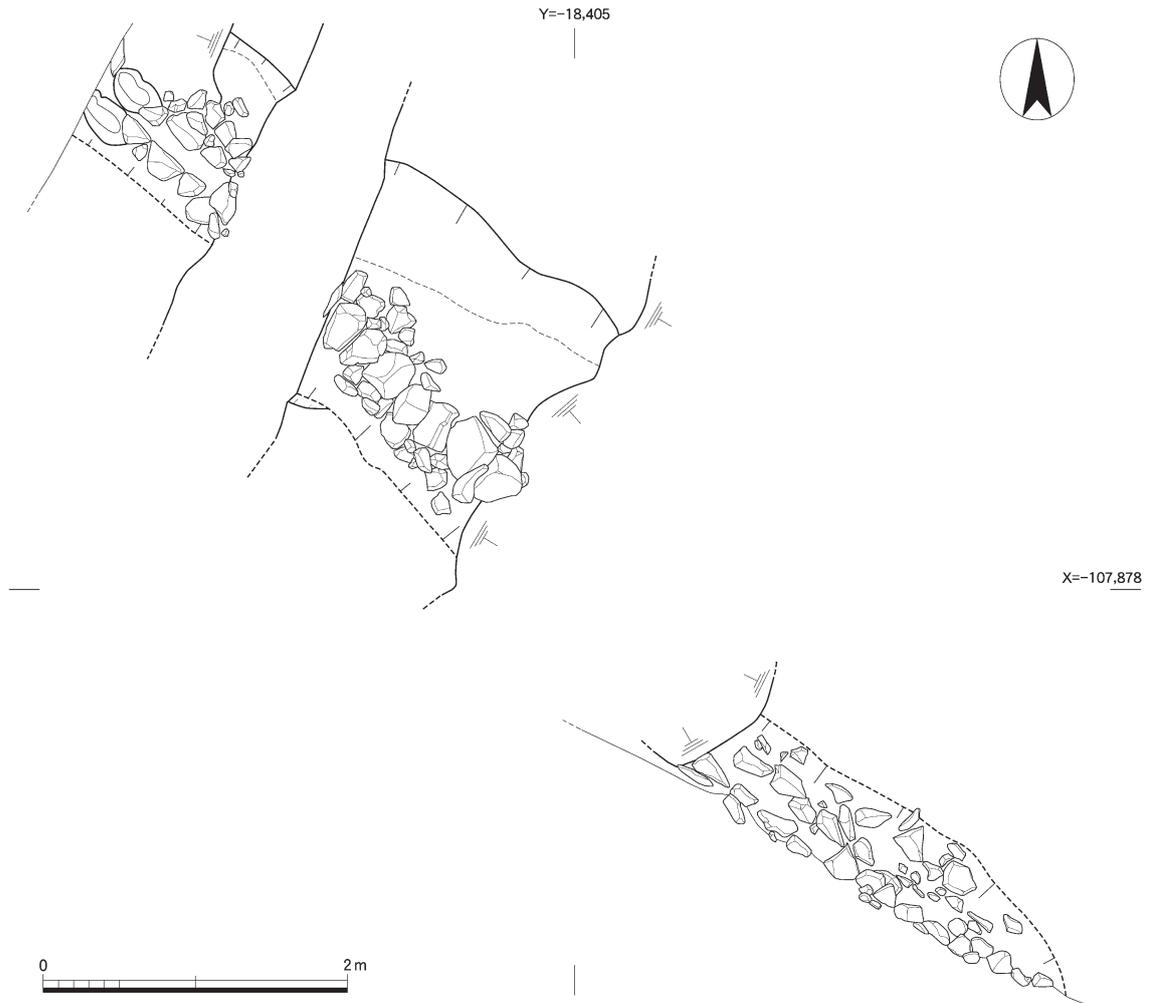
図13 溝5平面図（1：50）

溝5（図13）北西から南東方向の石組の暗渠溝である。北で西に約45°振る方向である。幅3.0～4.0 mの素掘り溝の中央部に、長さ0.2～0.3 m、幅0.1～0.15 mの礫1段を併行に2列並べて溝とし、その上部に幅、長さとも0.3 m程度の礫をかぶせ、土で覆い溝を埋め戻している。北西壁付近と南東壁付近では、既存建物の基礎によって上部が破壊され、蓋石が残存していない。用いられている石材は、花崗閃緑岩、黒雲母花崗岩、花崗斑岩など花崗岩系の礫が主体である。溝本体を構築する石材67点の礫種の内訳は、花崗閃緑岩42点（62.7%）、黒雲母花崗岩12点（17.9%）、花崗斑岩11点（16.4%）、その他2点（3.0%）である。検出部分の中央部が既存建物の基礎で破壊されているが、全長約8.0 m分検出し、北西方向と南北方向とも調査区外に延びる。検出部分の南東端は北西端よりも約0.25 m低く、水流は北西から南東方向である。溝埋土には水成堆積が見られず、被覆土と同様の土砂が侵入している。被覆土は暗オリーブ褐色（2.5Y5/3）シルトである。被覆土から京都X期新段階の土師器皿が出土している。また、瓦が77片出土してい

る。このうちコビキ痕が観察できる破片が7点あり、コビキAが3点、コビキBが4点ある。¹²⁾したがって、この遺構の年代は16世紀末から17世紀前半である。北側の台地上から南の低地に向けて、排水あるいは導水の機能を果たした溝である。

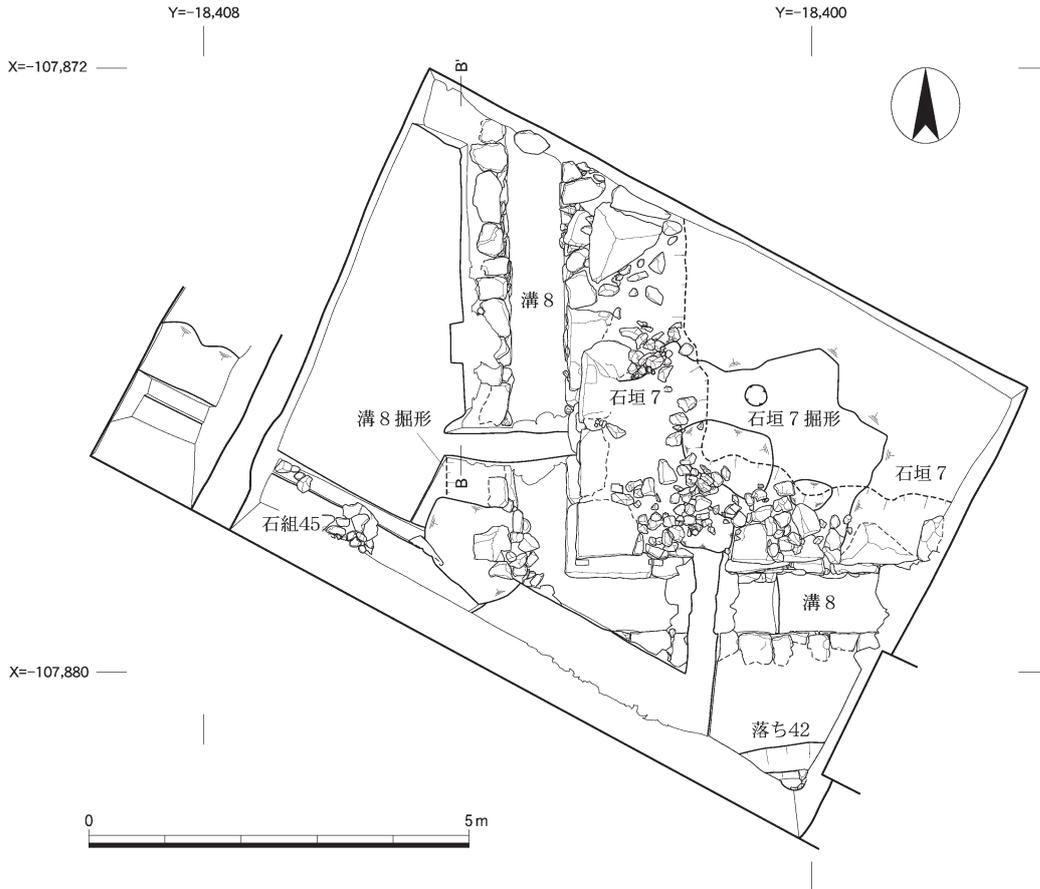
図14 2区第8層上面遺構平面図(1:100)

室町時代後半期の遺構面である。この面では、15世紀後半から16世紀初頭に築造された石垣7と石組の溝8を検出した。両者は一連の作業で構築された一連の遺構である。この他に落ち42、石組45がある。

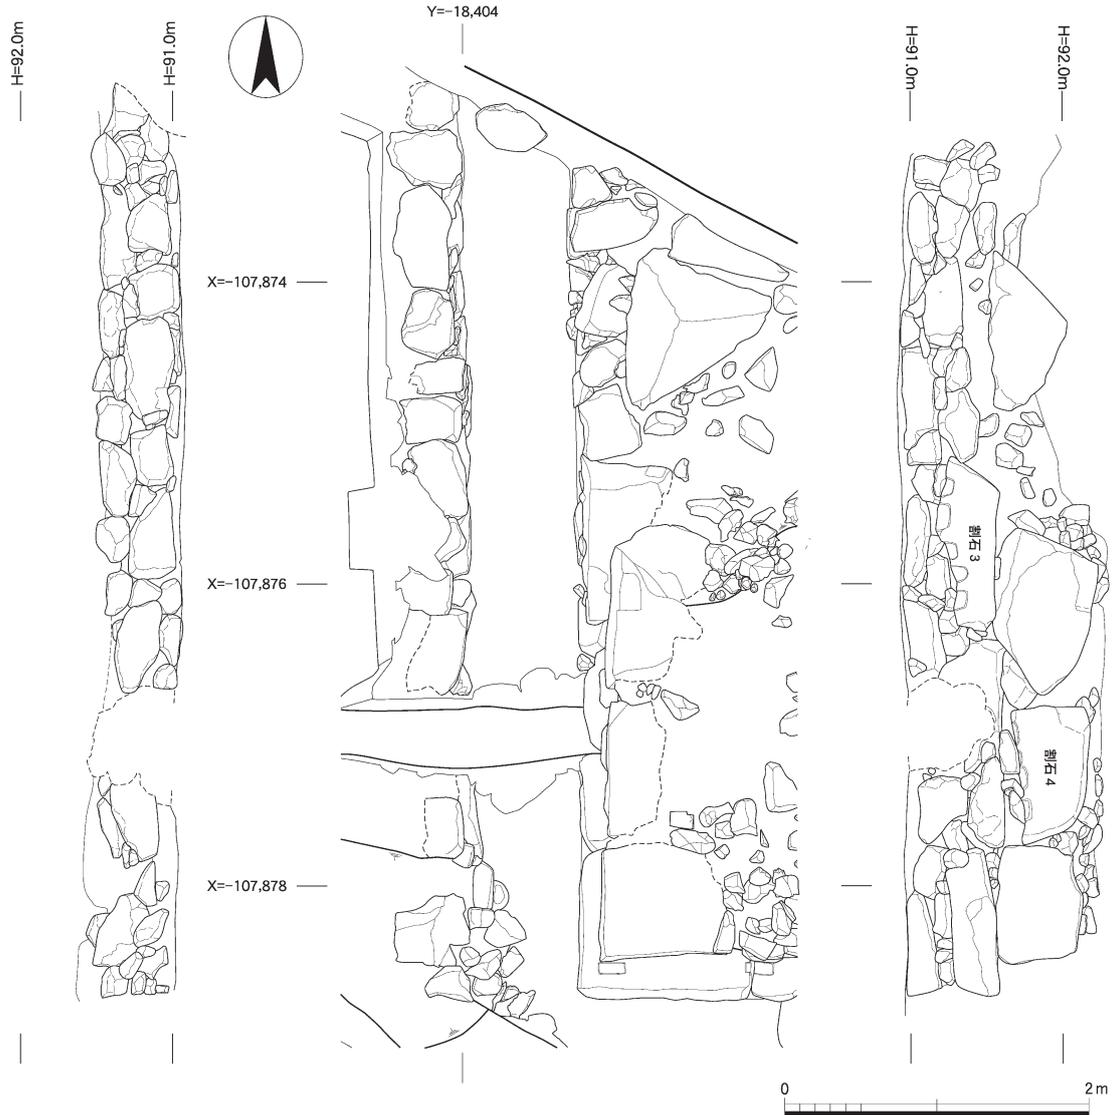
図 15 石垣 7・溝 8 実測図 1 (1 : 50)

石垣7（図15・16）東西方向から直角に曲がって北側に延びる花崗岩系の石材を用いた石垣である。方向はほぼ国土座標系の東西に乗る。後述する石組の溝8の肩口から犬走り状の控えを0.1～0.2m分とり、そこから石を積む。長軸の長さ0.5～1.2mの自然石と割石を用いた石垣基底部分が1段分残る。これより上に1～2段の石を積み上げていたと思われるが、第7層および第8層を堆積させた台地斜面の崩落と洪水によって倒壊している。周囲の第7層および第8層は、石垣を構築していたと思われる巨石数個と間詰石、介石、裏込めの栗石に用いられたと思われる小

振りの礫を多量に含んでいる。1段分残る石の高さは約0.5 mである。東西方向は5石約4.5 m分検出し、東側は調査区外に延びる。南北方向は南半の3石約3.0 m分が原位置を保ち、北半には原位置を保たない1石が残るのみである。石垣の面から奥に約1.5 mの部分に掘形を検出している。掘り込み面は第9層である。掘形の埋土はオリブ褐色(2.5Y4/3)シルトで、長軸の長さ0.1～0.3 mの栗石が多量に詰まる。栗石は間詰石や介石と同程度の大きさであり、石垣7上面に露出した部分ではそれぞれの区分は困難であった。石垣7北東の高所は現地表下約0.4 mで第9層面となる。角石は南辺と西辺の長さがほぼ同じで、算木積みになっていない。この遺構は、北東の台地斜面からの土砂の流出と台地の崩壊を防ぐための擁壁である。なお、この遺構の年代については、次の溝8の記述で触れる。

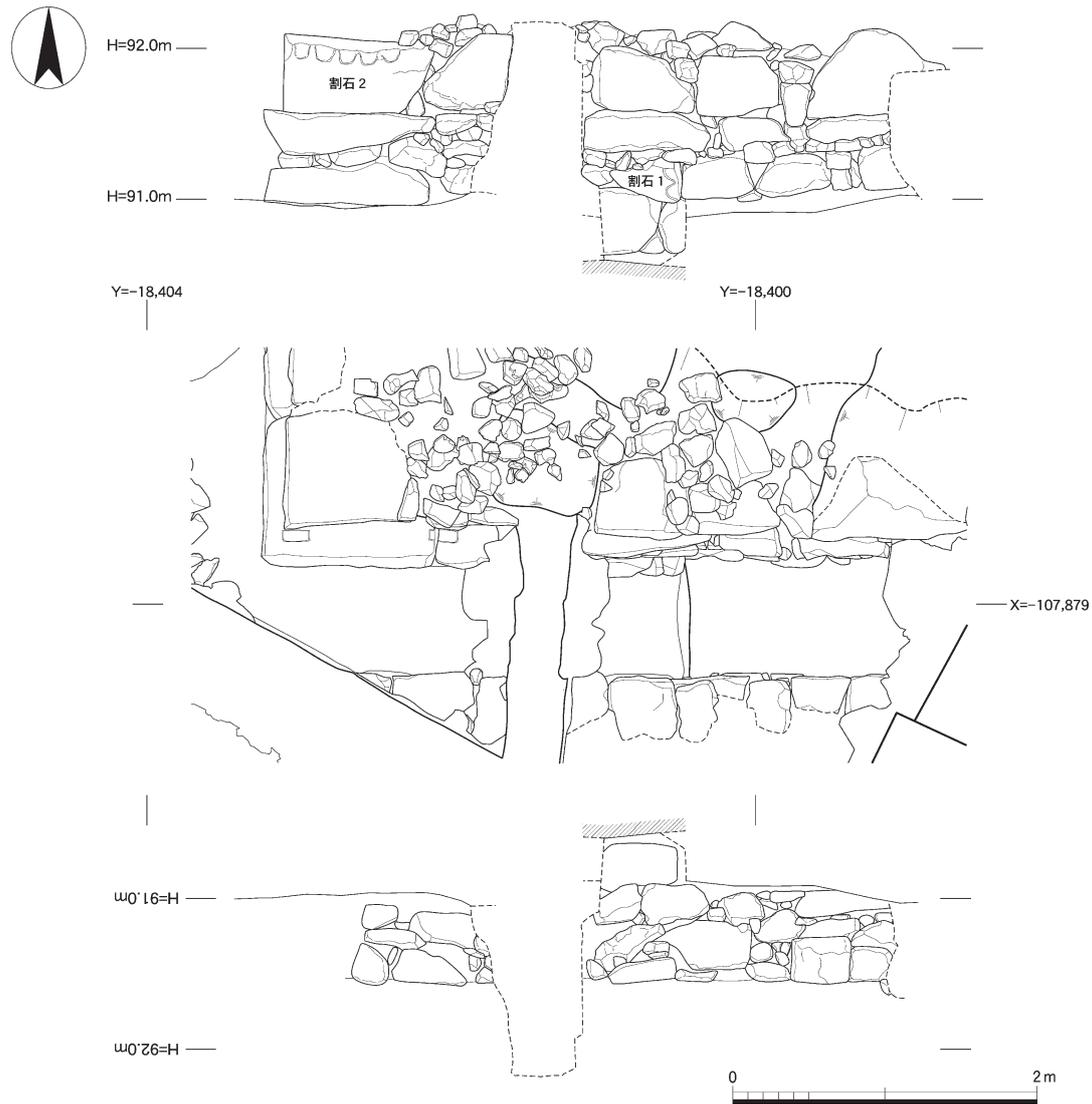
図 16 石垣 7・溝 8 実測図 2 (1 : 50)

溝8(図15～17) 石垣7の外面に平行に取り付く花崗岩系の石材を用いた石組溝である。石垣7は溝8最上部の石組上に構築されている。埋土の上半のみ掘り、下半は遺構の保存のため掘り下げていないが、溝の深さの確認のため、東西部分中央の1箇所を断ち割り、溝の深さと底部の造作および堆積層の状況を確認した。幅約0.8 m、深さ約0.95 mある。東西方向は約5.3 m分検出し、東は調査区外に延びる。南北方向は約6.0 m分検出し、北は調査区外に延びる。石垣の下部になる石積みと対面の石積みで構築法が異なっている。溝の北面と東面、すなわち石垣7の下部になる部分は、長軸の長さ約0.5～1.2 mの比較的大きい石を用いている。とりわけ最上部

の石材が大きい。石垣を支えるための強度の確保と石垣基部を安定した平面に整えるためであろう。長軸の長さで比較すると、石垣 7 の石材と同じ大きさとなるが、石垣 7 の石材より薄いものが選ばれている。石積みは掘り下げた部分でおよそ 2 段、断割部分で 3 段ある。最上部の石と 2 段目の石との間には、長軸の長さ約 0.2 m の小石材を噛ませて天端を調整している。石溝の南面と西面、すなわち石垣の対面側は、長軸の長さ 0.3 ~ 0.7 m の石を用い、石垣 7 下の石材よりかなり小振りである。天端の調整も石垣 7 下部分のように小さな石材を顕著に用いることなく、大きさが整った石材を要領よく積み上げて天端を揃えている。石積みは掘り下げた部分で 2 ~ 3 段、断割部分で 3 ~ 4 段ある。南北溝部分の南端西面は攪乱坑によって石積みが大きく崩れている。この攪乱坑の北壁面で溝 8 の掘形が確認できた。石積みの面より約 0.8 m 奥である。埋土は黒褐色 (2.5Y3/1) シルトで、第 9 層土が二次的に混入する。長軸の長さ 0.1 ~ 0.2 m の栗石が入るが、石垣 7 の裏込めほど顕著ではない。溝埋土は、下層が流水性の粗砂で、その最下部と中位に土壌化した薄層がある。上層は、石垣 7 上部からの崩落土である第 7 B 層である。その上からさらに

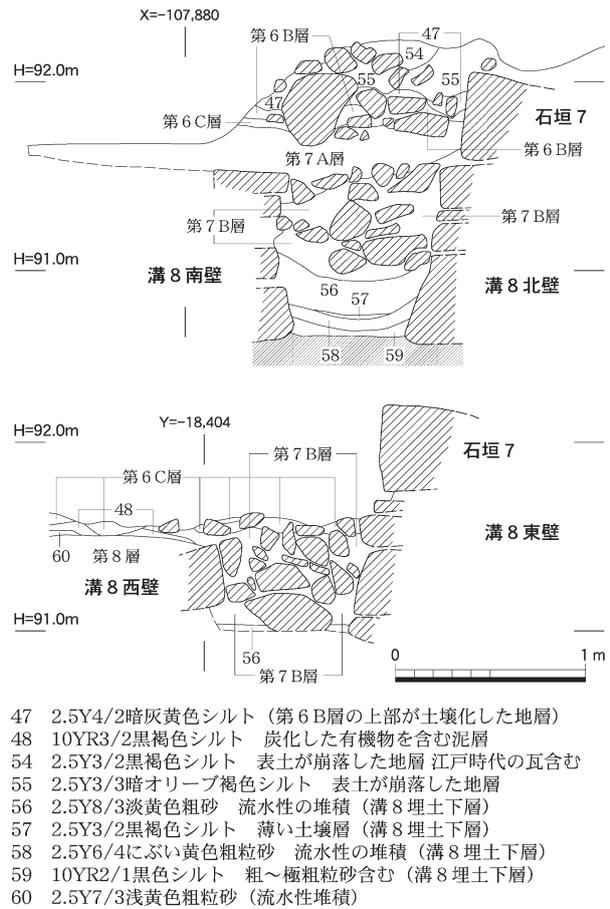
図17 溝8断面図(1:40)

第 7 A 層が覆い、石垣 7 の石材を覆い隠している。下層からは京都 X 期古段階の土師器皿が出土している。上層の第 7 B 層から、京都 X 期中段階の土師器皿が出土している (図 34)。以上により、溝 8 は 16 世紀前半には流水性の堆積により下部が埋まり、16 世紀中頃には上部の石垣と土砂の崩落によって完全に埋没している。この溝の機能は水路であることは疑いなく、石垣擁壁を伴うことから慈照寺の基盤施設であったことは疑いない。また、こうした大規模な土木工事を施工する契機としては、1480 年代の東山殿造営期を想定せざるを得ない。

溝8の機能 石垣7の基部には石組の溝8が構築されていた。石垣7と一連の石積み作業で構築され、深さ約1mある堅固なものである。この溝の働きは、埋土の堆積状況により水路であることは明らかである。今回の調査では、遺構の保存のため溝8を底面まで掘り切らず、一部で底面の深さを確認したのみに止まった。したがって、今回調査のみの情報では、水流の方向は明らかにできていない。そこで、今回調査の溝8底面の高さと同年度調査で検出したこの溝の底面の高さを比較すると、今回調査の溝8底面の標高は90.65m、平成5年度調査の溝底標高は90.45mで、今回調査の溝底のほうが約20cm高い。これにより、溝8の水流方向は、南北方向は北から南へ、東西方向は西から東であることが判明した。北から南への水流は地形条件に従った水流であるが、東西方向は西の低地から東の山地方向に水が流れていることになり、地形とは逆向きの水流が作り出されていることになる。水流方向から判断すれば、溝8を流れる水の源は慈照寺北側を流れる大文字川以外にあり得ない。ちなみに溝8検出地点より北西約75m地点(慈照寺現裏門ゲート付近)の大文字川底の現況の高さは、最も深い部分で約91.60mあり、溝8底面より高位にある。溝8検出部分のかなり西側からでも取水が可能である。次に、溝8を流れる水

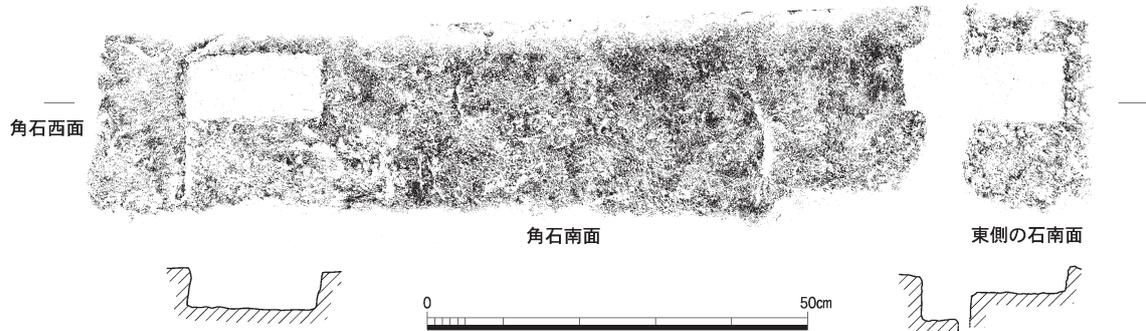
図18 溝8角石拓影・断面図(1:10)

溝8角石の枅穴(図18) 溝8の角石南辺の上面に長方形の枅穴状の加工が2穴ある。同様の穴は他の箇所にはなく、この部分にのみ穿たれている。東側の穴は東隣の石材にまたがって穿たれているため、溝8を構築した後に穿たれていることは明らかである。西側の穴は幅約9 cm、長さ約18 cm、深さ約5 cmある。東側の穴は、穿たれた後に石材がわずかに動いた様子で、南北方向に約1.5 cm、東西方向に約1.5 cm、上下方向に約3.5 cmのズレが生じている。東側の穴を現況で記すと、幅約9 cm、長さは約19.5 cm、深さは角石側が約6 cm、東側の石が約3.5 cmである。2石の間には幅約1.5 cmの間隙があるため、現況の長さからこのズレを引くと東側の穴と西側の穴はまったく同じ平面形となる。また、南北方向のズレを修整すると、両穴の南辺と北

辺は同一直線上にのる。深さが異なるのは、穿孔時に深さよりも底面の高さが重視されたからであろう。この穴の上に枳を有する木材が立ち上がっていたことが想像できるが、どのような構築物であったか現状ではわからない。しかし、溝8が構築された後に穿たれていること、穿たれた後にズレが生じていること、ズレは下方に顕著であることなどを判断材料とすると、この穴が穿たれたのは石垣7が構築される前であったことが推測できる。そうであれば、この穴を利用した構築物は、溝8構築後の石垣7積み上げ工事に必要とされたものであった可能性が考えられよう。

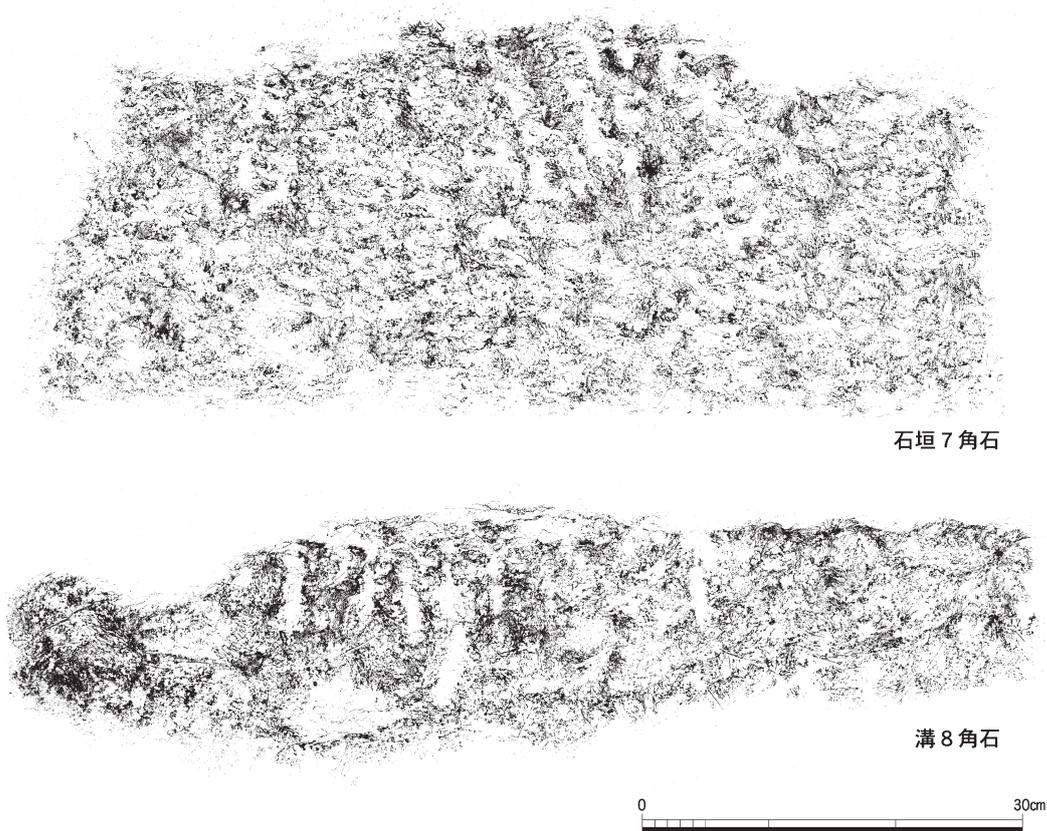
図19 石垣7・溝8角石の加工痕拓影（1：6）

石垣7・溝8石材の加工痕（図19・20）石垣7と溝8の角石のそれぞれ西面にノミによる加工

痕が見られた。石垣7角石の加工痕は、石の上端から約15cm、横幅約35cmの範囲に、幅約1.0cmの縦方向の条線10数本が確認できた。溝8の角石の加工痕は、石の上端から約15cm、横幅約45cmの範囲に、幅約1.0～1.5cmの縦方向の条線10数本が確認できた。いずれも、石の上端近くの範囲に限られ、縦方向の加工であることから、石垣と溝とを構築した後、石材の縁辺を整える目的で施された加工と判断する。

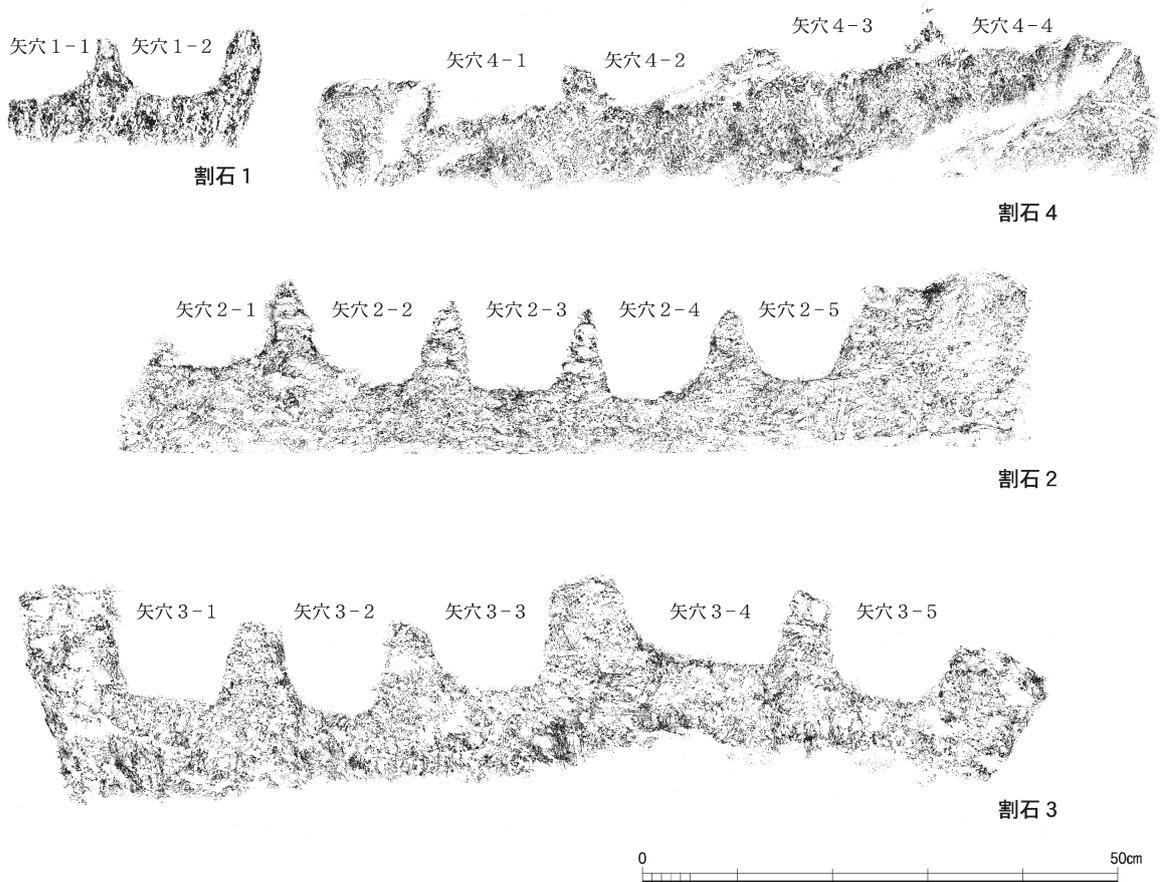
図21 矢穴痕拓影（1：8）

石垣7・溝8石材の矢穴痕（図21～23） 石垣7と溝8に用いられている石材の中には、石材を割る際の作業痕跡である矢穴痕を残すものが4石ある。いずれも、矢割りが成し遂げられているため、矢穴は半裁された状態で各石材に残されている。割石1は溝8の北面石組にあり、矢穴痕2個を残す。割石2は石垣7の角石で、石材の南面に矢穴痕5個を残す。割石3は溝8の東面石組にあり、矢穴痕5個を残す。割石4は石垣7北面石組にあり、矢穴痕4個を残す。割石1～3は矢穴立面を石組面に露出させるが、割石4は矢穴立面を溝8の天端に向けて積まれているため、石垣面に半裁された矢口が確認できるのみである。4石の割石はいずれも花崗閃緑岩である。以下、各矢穴の形状と矢口長辺と深さの実測値、および加工痕について記す。いずれも矢割りがなされているため、矢口の短辺の長さは不明である。各矢穴は帰属割石の番号に枝番号を付して表現し、枝番号は矢口を上にした状態で向かって左から1、2、3…とした。

矢穴1-1は左端が欠損する。底面は平らだが、右の立ち上がりが内湾する。矢口長辺の長さは

不明、深さ 6.3 cmある。矢穴 1 - 2 は底面が丸みを帯び、左右の立ち上がりが下半で内湾し、上半で外反する。矢口長辺の長さ 14.0 cm、深さ 7.1 cmある。矢穴 2 - 1 は左端を欠損する。底部は平らで、底面の角は隅丸となり、下半はほぼ垂直に立ち上がり上半で外傾する。側面に左上から右下方向の浅いノミ加工痕が数条残る。底面と側面の角部にはやや深いノミ加工痕が残る。矢口長辺の長さは不明、深さ 10.4 cmある。矢穴 2 - 2 は、底面は丸底状で左右の立ち上がりは、ほぼ直線的に外傾する。矢口長辺の長さ 16.4 cm、深さ 11.1 cmある。矢穴 2 - 3 は、底部は平らで、底面の右の角は隅丸形、左の角は明確な角をとり、立ち上がりはほぼ直線的に外傾する。矢口長辺の長さ 13.7 cm、深さ 9.1 cmある。側面に縦方向の浅いノミ加工痕が残る。長辺と短辺の角部と底面と側面の角部に深いノミ加工痕が残る。矢穴 2 - 4 は、底面は平らで、右の立ち上がりは下半で内湾し、上半で外反する。左の立ち上がりは隅丸の角部を介して、直線的に外傾する。側面に縦方向の浅いノミ加工痕が残る。長辺と短辺の角部と底面と側面の角部に深いノミ加工痕が残る。矢口の長辺の長さ 14.2 cm、深さ 9.9 cmある。矢穴 2 - 5 は、底部は少し丸みを帯びた平らで、左右の立ち上がりとも、隅丸の角部を介して直線的に外傾する。矢口長辺の長さ 14.5 cm、深さ 9.0 cmある。側面に縦方向の浅いノミ加工痕が残る。長辺と短辺の角部に深いノミ加工痕が残る。矢穴 3 - 1 は、底部は平らで、左右の立ち上がりはしっかりした角を介して直線的に外傾する。矢口長辺の長さ 14.1 cm、深さ 10.4 cmある。右の長辺と短辺の角部にやや深いノミ加工痕が残る。矢穴 3 - 2 は、底部は平らで、右の立ち上がりは隅丸の角部を介して、直線的に外傾する。矢口長辺の左の立ち上がりは下半で内湾気味、上半は直線的に外傾する。長さ 12.0 cm、深さ 9.7 cmある。右

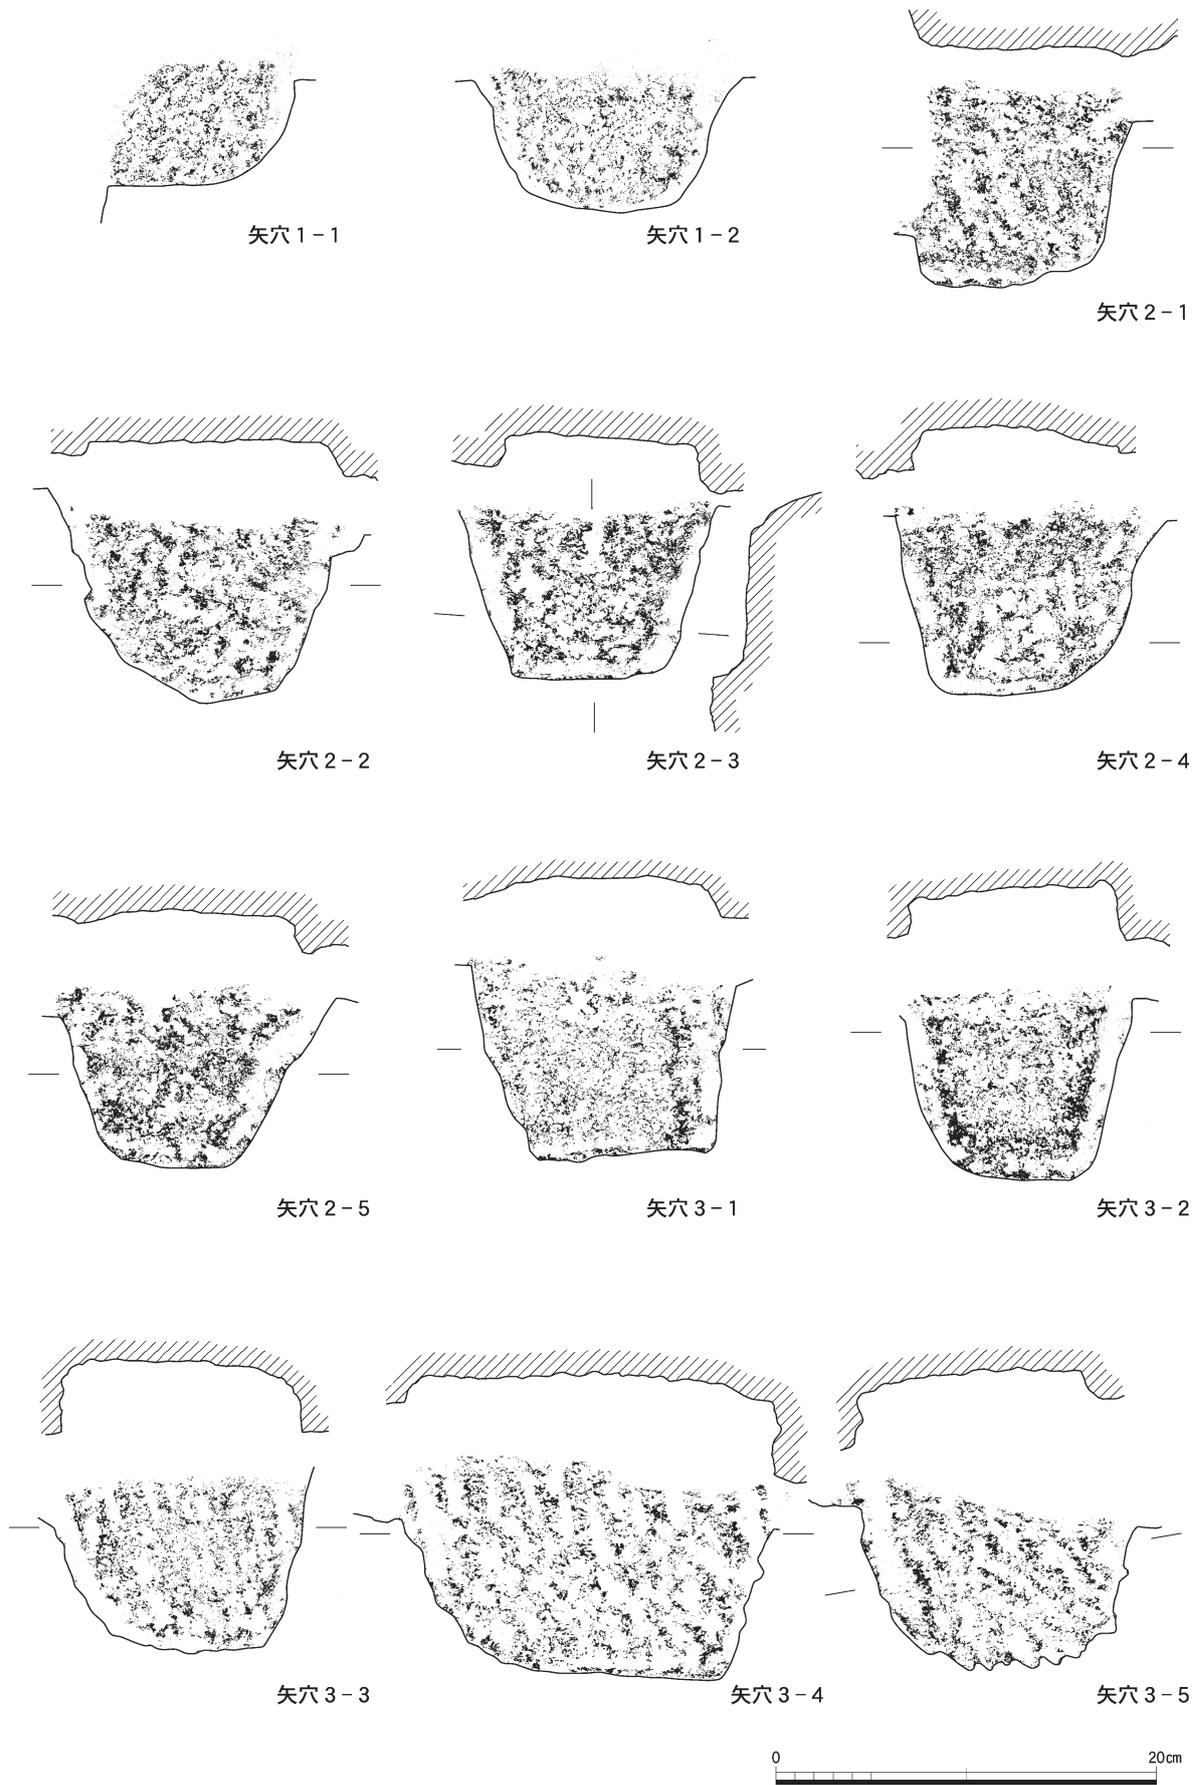
图 23 矢穴拓影·实测图 (1 : 4)

の長辺と短辺の角部に深いノミ加工痕が残る。矢穴3-3は、底部はやや丸みを帯びた平らで、右の立ち上がりはしっかりとした角を介してほぼ直線的に外傾する。左の立ち上がりは内湾しつつ外傾する。矢口長辺の長さ14.0 cm、深さ10.3 cmある。側面には左上から右下方向のノミ加工痕が顕著に残る。長辺と短辺の角部と底面と側面の角部にやや深いノミ加工痕が残る。矢穴3-4は、底部は平らで、右の立ち上がりはしっかりとした角部を介して直線的に外傾する。左の立ち上がりは、内湾しつつ外傾する。矢口長辺の長さ19.1 cm、深さ10.9 cmある。側面には左上から右下方向のノミ加工痕が顕著に残る。矢穴3-5は、底部は丸底状で、左右の立ち上がりは内湾する。矢口長辺の長さ14.7 cm、深さ9.4 cmある。側面には左上から右下方向のノミ加工痕が顕著に残る。底面と側面の角部に深いノミ加工痕が残る。割石4の矢穴については、立面形と深さが不明である。矢穴4-1は長辺と短辺の角をしっかりと取った長方形を呈する。矢口長辺の長さは14.1 cmある。矢穴4-2は長辺と短辺の角をしっかりと取った長方形を呈する。矢口長辺の長さは15.4 cmある。矢穴4-3は長辺と短辺の角をしっかりと取った長方形を呈する。矢口長辺の長さは14.2 cmある。矢穴4-4は平面形が不明瞭で、矢口長辺の長さも北端が計測不能のため、不明である。

割石2では矢穴間隔の平均値は1.9 cmであるのに対し、割石3では平均値は4.7 cm、割石4では3.8 cmである。矢穴間隔からみた割石の個体差も大きい。

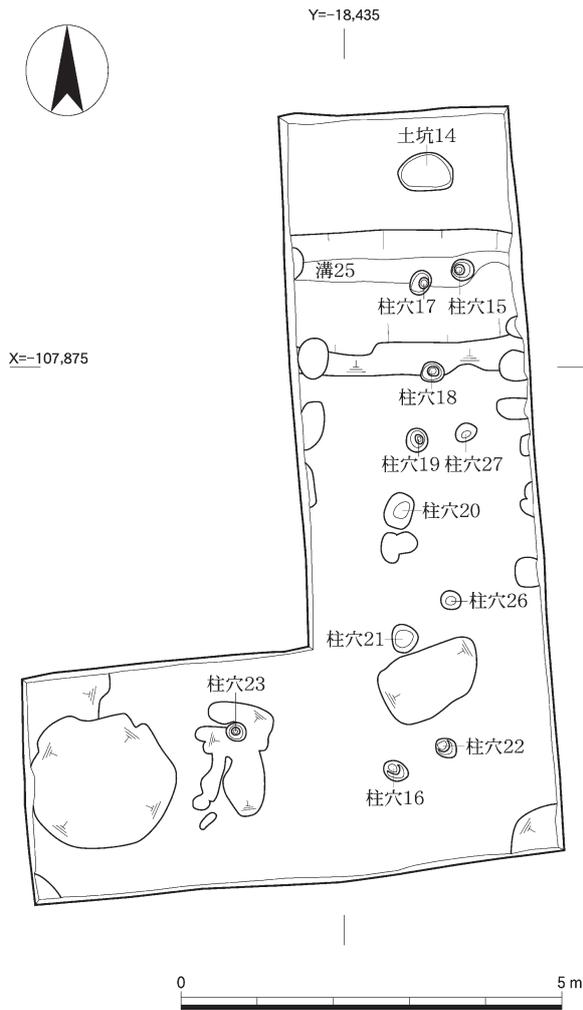
図25 3区第6層上面遺構平面図（1：100）

江戸時代前半期以降の遺構面である。柱穴15～23・26・27は江戸時代後半期から近代以降の遺構、土坑14と溝25は江戸時代前期頃の遺構と考える。

柱穴15～23・26・27 いずれも直径0.2～0.4mの平面形が円形の小柱穴で、柱穴中央に直径約0.12mの柱痕跡を残す。深さは0.2～0.3mある。埋土は灰黄色(10YR4/2)シルトである。柱穴17・18・19・20・21・16と柱穴15・17・27・26・22が、それぞれ南北方向の柱列となる。建物を構成するものではなく、柵のようなものであろう。埋土から16世紀から江戸時代にかけての遺物の小片が少量出土している。遺物から時期は確定できないが、埋土の状況から、江戸後半期を遡らない遺構群と判断する。

土坑14 3区の北端で検出した。東西約0.7m、南北約0.5m、深さは約0.1mある。埋土は黄褐色(2.5Y5/3)シルトに暗オリーブ褐色(2.5Y3/3)シルトブロックと第6層の粗粒砂ブロックが混じるもので、人為的に一気に埋め戻された状況を示す。遺構の性格は不明である。埋土から京都X期の土師器皿に混じって、京都XI期新段階の遺物が出土している。以上により、17世紀後半頃の遺構
