史跡 慈照寺（銀閣寺）旧境内

京都市埋蔵文化財研究所発掘調査報告
二〇〇七―一六

このたび、研修道場および休憩所新築工事にともなう史跡 慈照寺（銀閣寺）旧境内の発掘調査成果をここに報告いたします。本報告書の内容につきましてご意見、ご批評をお聞かせいただけますようお願い申し上げます。

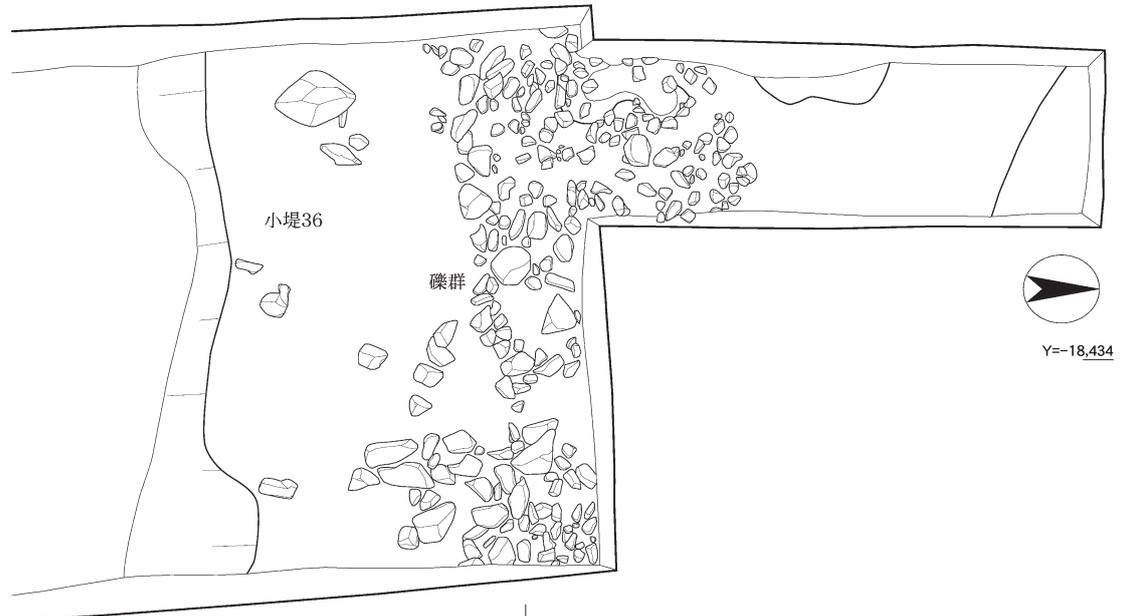
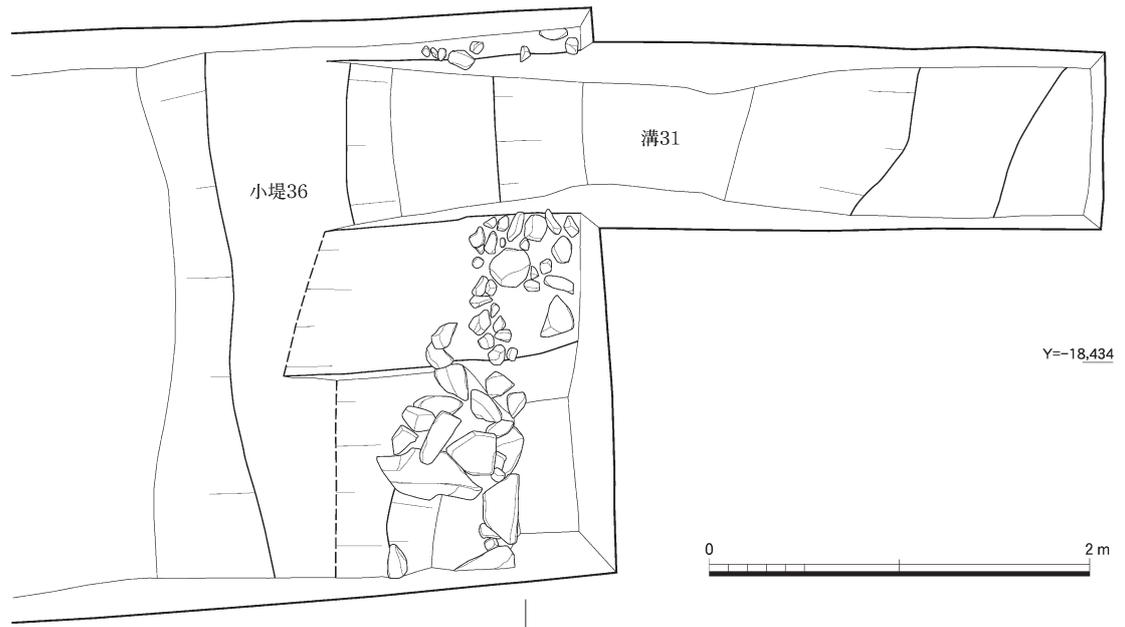
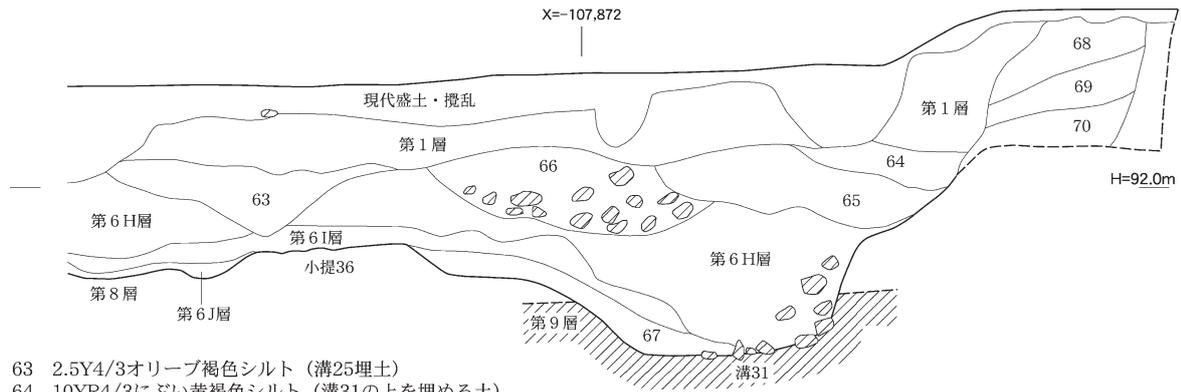
図 27 溝 31・小堤 36 実測図 (1 : 40)

深さは南肩部からは約 0.4 m、北肩部からは約 1.1 m あり、北肩はさらに旧地形の台地裾斜面に連続する。北肩は東西に約 0.8 m 分、南肩は東西約 3.0 m 分検出し、東西は調査区外に延びる。検出部の東半部では、最下層（層 67）が堆積した段階で南肩に石組の護岸を築いている。検出部分の西半では、この石組はない。埋土は層 67 の上から第 6I 層と第 6H 層によって埋没している。いずれも流水性の堆積で、洪水時の

砂層で埋積したものである。埋土の上の窪みは層 64～66 が埋める。上位で検出した礫群は層 66 に帰属するもので、溝 31 上に残された窪みを埋めるため人為的に入れられたものである。また、層 66 で埋められる窪みは、断面で観察すると、溝 31 が埋まった後に掘り直された溝のように見える。しかし、これを平面的に検出することはできなかった。この溝状の窪みが遺構であるとするならば、第 6 層上面遺構となり、溝 25 に先行するものとなろう。第 6I 層と第 6H 層によって埋没することから、16 世紀後半に埋没した遺構である。埋土から X 期の土師器皿が出土している（図 35）。遺構の性格については、「5. まとめ」で言及する。

小堤 36（図 27・28）溝 31 の南肩口に平行して低い盛土を検出し、これを小堤 36 とした。頂部の幅 0.3～0.8 m、基底部の幅 1.3 m、高さ約 0.2 m あり。長さ約 3.0 m 分検出し、東と西は調査区外に延びる。北側の基底部と溝 31 の南肩との間には、幅約 0.5 m のテラス状のゆるい斜面がある。第 6J 層は南斜面を覆うが、小堤 36 を越えて北には堆積しない。上部を全体的に覆うのは第 6I 層である。盛土の状況は不明である。埋没状態から、溝 31 と同時に存在した一連の遺構で

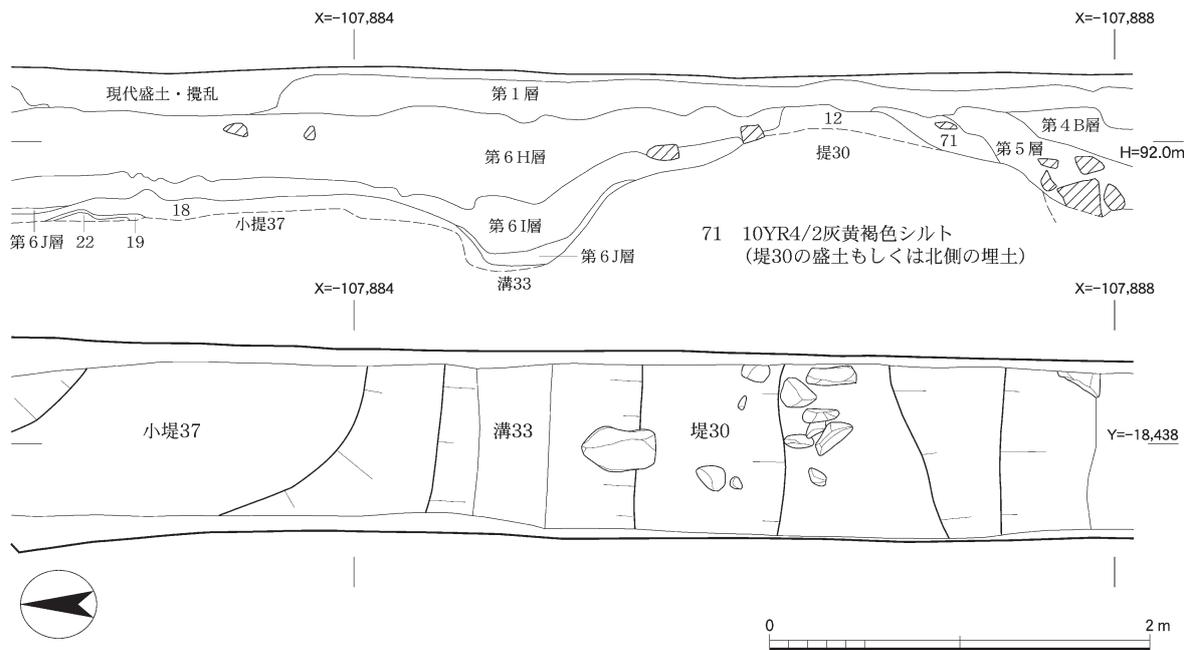
図 29 堤 30・溝 33・小堤 37 実測図（1：40）

小堤 37 (図 29) 溝 33 の北側にある低い盛土である。南拡張区東壁わきでは東西方向で溝 33 に平行するように見えるが、そこからほぼ直角に北方向に向き、3 区南壁わき断割の北壁にいたる。長さ約 2.0 m 分検出している。頂部の幅は東壁わきでは約 1.5 m、検出部北端では約 0.5 m である。高さは第 6J 層下面からは約 0.1 m、溝 33 の底から約 0.5 m である。北東斜面は第 6J 層で覆われ、上部は第 6I 層に覆われる。盛土の状況は不明である。遺構の性格については、「5. まとめ」で言及する。

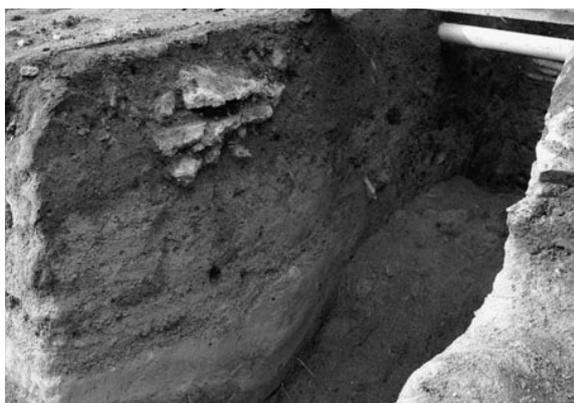
図 30 小堤 35 検出状況 (北東から)

小堤 35 (図 30) 西拡張区で検出した南北方向の低い盛土である。溝 34 の西側の立ち上がりをもとに東斜面とし、頂部を介して西側の傾斜となる。頂部の幅は約 0.8 m、基底部の幅は約 1.3 m である。高さは溝 34 の深さとして既に記している。長さ約 0.5 m 分検出し、北側と南側は調査区外に延びる。東側斜面は第 6I 層と第 6J 層に覆われるが、両層はこの遺構を西側に越えていない。上部と西側斜面を覆うのは第 6H 層である。盛土の状況は不明である。遺構の性格については、「5. まとめ」で言及する。

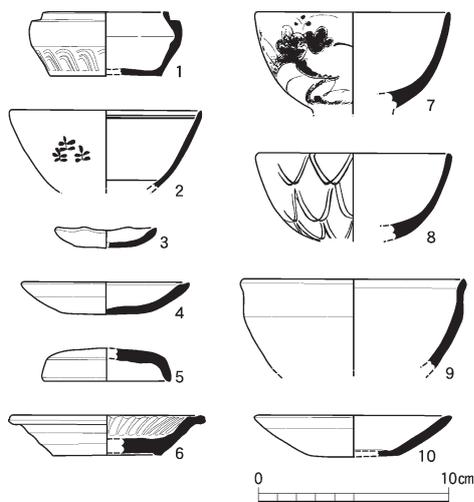
図31 溝6・11・12・25出土土器類実測図(1:4)

溝11出土土器類(図版7、図31) 3～8は溝11から出土した。3・4は土師器の皿である。3は復元口径5.2cm、器高1.1cmある。見込みはナデ調整、他は指頭でおさえる。浅黄橙色(2.5Y7/3)を呈する。18世紀以降のものである。4は復元口径8.8cm、器高1.7cmある。見込み中央はナデ調整、内面と口縁部の外面はヨコナデ調整、体部と底部の外面は指頭でおさえる。にぶい黄橙色(10YR7/3)を呈する。京都XI期古段階のものであり、16世紀末から17世紀初頭頃のものである。5は土師質の焼塩壺蓋である。復元口径6.6cm、器高1.8cmある。天井部内面中央の器面調整は不明で、他の内面はヨコナデ調整する。口縁部から体部にかけての外面はヨコナデ調整、天井部は指頭でおさえる。にぶい黄橙色(10YR6/2)を呈する。17世紀前半から中頃のものである。6は瀬戸美濃系施釉陶器の折縁菊皿である。復元口径9.9cm、器高2.1cmある。見込み中央と底部外面および畳付は無釉、他の箇所には灰釉を施す。高台は削り出しである。釉はオリーブ黄色(5Y6/4)、地は灰白色(2.5Y8/2)を呈する。16世紀末から17世紀初頭頃のものである。7・8は肥前系磁器の染付椀である。7は復元口径10.1cm、残存高5.1cmある。体部外面に梅樹文を描く。17世紀後半のものである。8は復元口径10.0cm、残存高4.5cmある。体部外面に網目文を描く。17世紀後半のものである。

溝12出土土器類(図版7、図31) 9は溝12から出土した。瀬戸美濃系施釉陶器の天目椀である。復元口径11.5cm、残存高4.8cmある。残存部の内外面に天目釉を施す。釉は褐色(7.5Y4/4)から黒色(10YR1.7/1)を呈する。地は灰白色(10YR8/2)である。17世紀前半頃のものである。

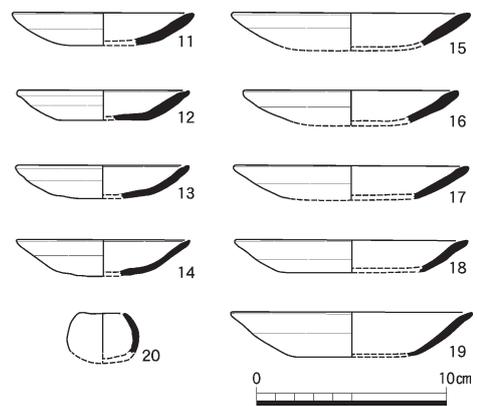
図32 第6層出土土器類実測図(1:4)

第6層出土土器類(図版7、図32) 15は第6G層、16と17は第6H層、11と20は第6J層から出土し

た。15は、帰属細分層は不明だが、第6層の上部の細分層に帰属すると思われる止水性のシルト層から出土した。これ以外は第6層から出土したことは確実で、帰属する細分層が不明のものである。11～19は土師器の皿である。11は復元口径9.6cm、残存高1.7cmある。内面と口縁部外面はヨコナデ調整、体底部外面は指頭でおさえる。浅黄橙色(7.5YR8/4)を呈する。京都X期新段階に分類でき、16世紀後半のものである。12は復元口径9.1cm、器高1.6cmある。見込み中央はナデ調整、他の内面と口縁部外面はヨコナデ調整、体底部外面は指頭でおさえる。にぶい黄橙色(10YR7/4)を呈する。京都X期中段階に分類でき、16世紀中頃のものである。13は復元口径9.2cm、器高1.8cmある。内面と口縁部外面はヨコナデ調整、体底部外面は指頭でおさえる。浅黄色(7.5YR8/4)を呈する。京都X期中段階から新段階に分類でき、16世紀中頃から後半にかけてのものである。14は復元口径9.2cm、残存高1.9cmある。見込み中央はナデ調整、他の内面と口縁部外面はヨコナデ調整、体底部外面は指頭でおさえる。浅黄橙色(10YR8/4)を呈する。京都X期中段階に分類でき、16世紀中頃のものである。15は復元口径12.6cm、残存高1.8cmある。内面と口縁部外面はヨコナデ調整、体底部外面は指頭でおさえる。浅黄橙色(10YR8/3)を呈する。京都X期新段階からXI期古段階に分類でき、16世紀後半から17世紀のものである。16は復元口径11.4cm、残存高1.7cmある。内面と口縁部外面はヨコナデ調整、体底部外面は指頭でおさえる。にぶい橙色(7.5YR7/4)を呈する。京都X期新段階からXI期古段階に分類でき、16世紀後半から17世紀初頭のものである。17は復元口径12.4cm、残存高1.8cmある。内面と口縁部外面はヨコナデ調整、体底部外面は指頭でおさえる。にぶい黄橙色(10YR7/4)を呈する。京都X期新段階からXI期古段階に分類でき、16世紀後半から17世紀初頭のものである。18は復元口径12.3cm、残存高1.8cmある。内面と口縁部外面はヨコナデ調整、体底部外面は指頭でおさえる。にぶい橙色(7.5YR7/4)を呈する。京都X期古段階に分類でき、16世紀前半のものである。19は復元口径12.8cm、残存高2.4cmある。内面と口縁部外面はヨコナデ調整、体底部外面は指頭でおさえる。浅黄橙色(10YR8/3)を呈する。京都X期古段階に分類でき、16世紀前半のものである。20は土師器のツボツボである。口径2.5cm、残存高2.2cmある。内面はヨコナデ調整、外面はナデ調整である。灰白色(2.5Y8/2)を呈する。16世紀後半頃のものであろう。

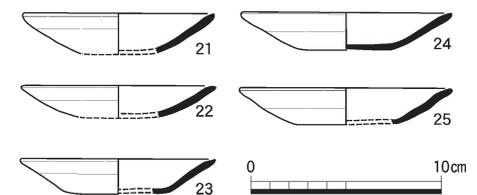
図33 第7A層出土土器類実測図(1:4)

第7A層出土土器類(図版8、図33) 21～25は第7A層から出土した。すべて土師器の皿である。21は復元口径10.1cm、残存高2.1cmある。内面と口縁部外面はヨコナデ調整、体底部外面は指頭でおさえる。浅黄橙色(10YR8/3)を呈する。京都X期中段階に分類でき、16世紀後半から17世紀初頭のものである。

類でき、16世紀中頃のものである。22は復元口径10.2cm、残存高1.7cmある。浅黄橙色(10YR8/3)を呈する。京都X期中段階に分類でき、16世紀中頃のものである。23は復元口径10.3cm、器高18.5cmある。見込み中央はナデ、他の内面と口縁部外面はヨコナデ調整、体底部外面は指頭でおさえる。にぶい黄橙色(10YR7/3)を呈する。京都X期中段階に分類でき、16世紀中頃のものである。24は復元口径11.2cm、器高2.0cmある。見込みはナデ調整、体部内面と口縁部外面はヨコナデ、体底部内面は指頭でおさえる。京都X期古段階に分類でき、16世紀前半のものである。25は復元口径11.2cm、器高1.9cmある。内面と口縁部外面はヨコナデ調整、体底部外面は指頭でおさえる。浅黄橙色(10YR8/3)を呈する。京都X期中段階に分類でき、16世紀中頃のものである。

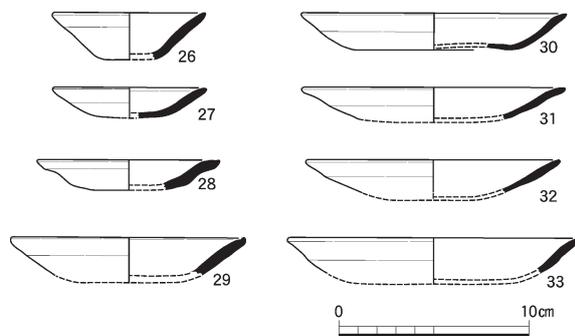
図34 溝8出土土器類実測図(1:4)

溝8出土土器類(図版8、図34) 既述のとおり、溝8上層は石垣7とその上部の土壌が崩落した地層である。26～30はこの上層から出土したものである。基本層序ではこの地層は第7B層に相当する。溝8の下層は流水性の砂層である。31～33はこの地層から出土したものである。26～33は土師器の皿である。26は復元口径8.1cm、残存高2.5cmある。内面と口縁部外面はヨコナデ調整、体底部外面は指頭でおさえる。浅黄橙色(10YR8/3)を呈する。京都IX期新段階からX期古段階に分類でき、15世紀末から16世紀前半のものである。27は復元口径8.2cm、器高1.6cmある。内面はナデ調整、口縁部内外面はヨコナデ調整、体底部は指頭によっておさえる。浅黄橙色(10YR8/3)を呈する。京都X期中段階に分類でき、16世紀中頃のものである。28は復元口径9.7cm、残存高1.6cmある。見込み中央はナデ調整、他の内面と口縁部外面はヨコナデ調整、体底部外面は指頭でおさえる。浅黄橙色(10YR8/4)を呈する。京都X期古段階に分類でき、16世紀前半のものである。29は復元口径12.3cm、残存高2.0cmある。内面と口縁部外面はヨコナデ調整、体底部外面は指頭でおさえる。浅黄橙色(10YR8/3)を呈する。京都IX期新段階からX期古段階に分類でき、15世紀末から16世紀前半のものである。30は復元口径14.0cm、残存高2.0cmある。見込みはナデ調整、体部内面と口縁部外面はヨコナデ調整、体底部外面は指頭でおさえる。浅黄橙色(10YR8/4)を呈する。京都X期中段階に分類でき、16世紀中頃のものである。31は復元口径13.9cm、残存高1.7cmある。内面と口縁部外面はヨコナデ調整、体底部外面は指頭でおさえる。にぶい黄橙色(10YR7/2)を呈する。京都X期古段階に分類でき、16世紀前半の

ものである。32は復元口径13.4cm、残存高1.8cmある。体部内面はナデ調整、口縁部内外面はヨコナデ調整、体部外面は指頭でおさえる。灰白色(2.5Y8/1)を呈する。京都X期古段階に分類でき、16世紀前半のものである。33は復元口径15.4cm、残存高1.9cmある。口縁部内外面はヨコナデ調整、体部外面は指頭でおさえる。灰黄色(2.5Y7/2)を呈する。京都X期古段階に分類でき、16世紀前半のもので

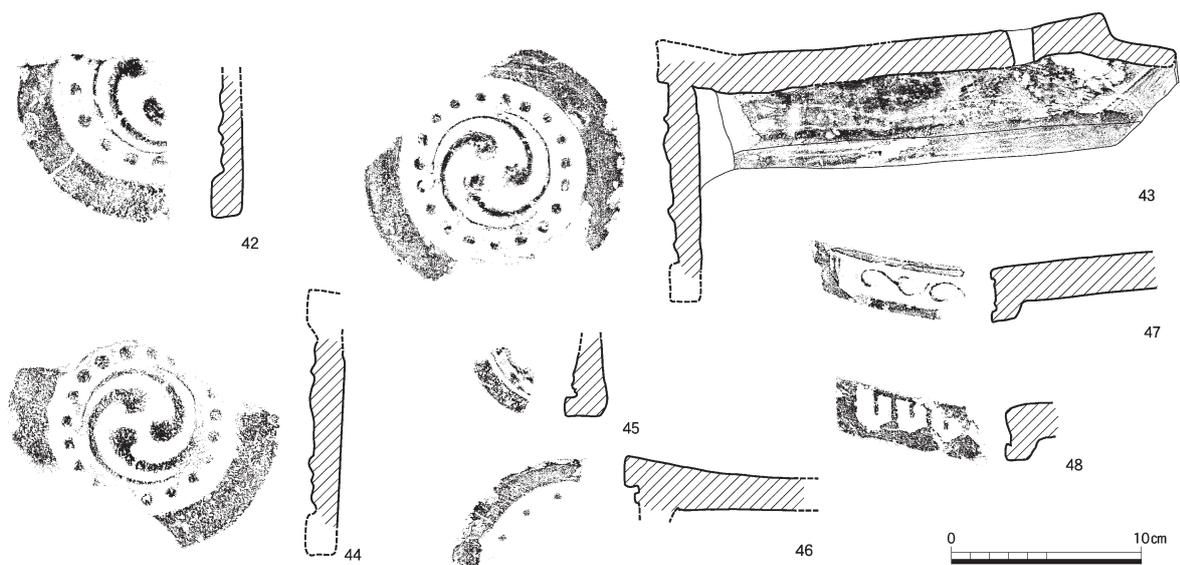
図37 瓦類拓影・実測図(1:4)

江戸時代の瓦 42～44 は江戸時代の軒丸瓦である。また、43と44は同範である。42は溝5の掘形覆土から出土した。巴文の周囲に大きめの珠文がめぐり、周縁は約2.0cmと広い。瓦当の周囲はヨコナデ調整、裏面はケズリとナデを併用する。16世紀末から17世紀前半のものである。43は、石垣7付近で第6層の上位に乗る江戸時代の土壌層(図17の層54)から出土した。ほぼ完形である。全長約27cm、瓦当の直径は約14cmある。巴文の周囲に大きめの珠文がめぐり、周縁は約2.0cmと広い。丸瓦部には釘穴が残る。瓦当の周囲はヨコナデ調整、裏面はナデ調整する。丸瓦部外面は縦方向のケズリをナデ調整、側縁は縦方向のケズリ、内面は布目とコビキBを残す。16世紀末から17世紀前半のものである。44は1区の第4層から出土している。瓦当のみの破片である。43と同様である。

平安時代の瓦 48は軒平瓦であるが、反りが小さく大きさも小振りであるので、葺棟に用いられた小型の軒平瓦の可能性が高い。1区の西壁わき断割で出土したが、明確な帰属層位は不明である。瓦当は剣頭文で、平瓦部に貼り付ける。平瓦部凹面に布目を残す。須恵器質で硬い。12世紀頃のものである。浄土寺に関連する施設に葺かれていた瓦であろう。
