# 公家町遺跡

財団法人 京都市埋蔵文化財研究所

本調査は、宮内庁京都事務所増築等改修工事に伴う発掘調査である。調査地は平安京跡の北東郊外で、江戸時代の「公家町遺跡」にあたる。江戸時代の絵図によると、当地には「一条殿」との表記があり、一条家の邸宅があったことがわかる。

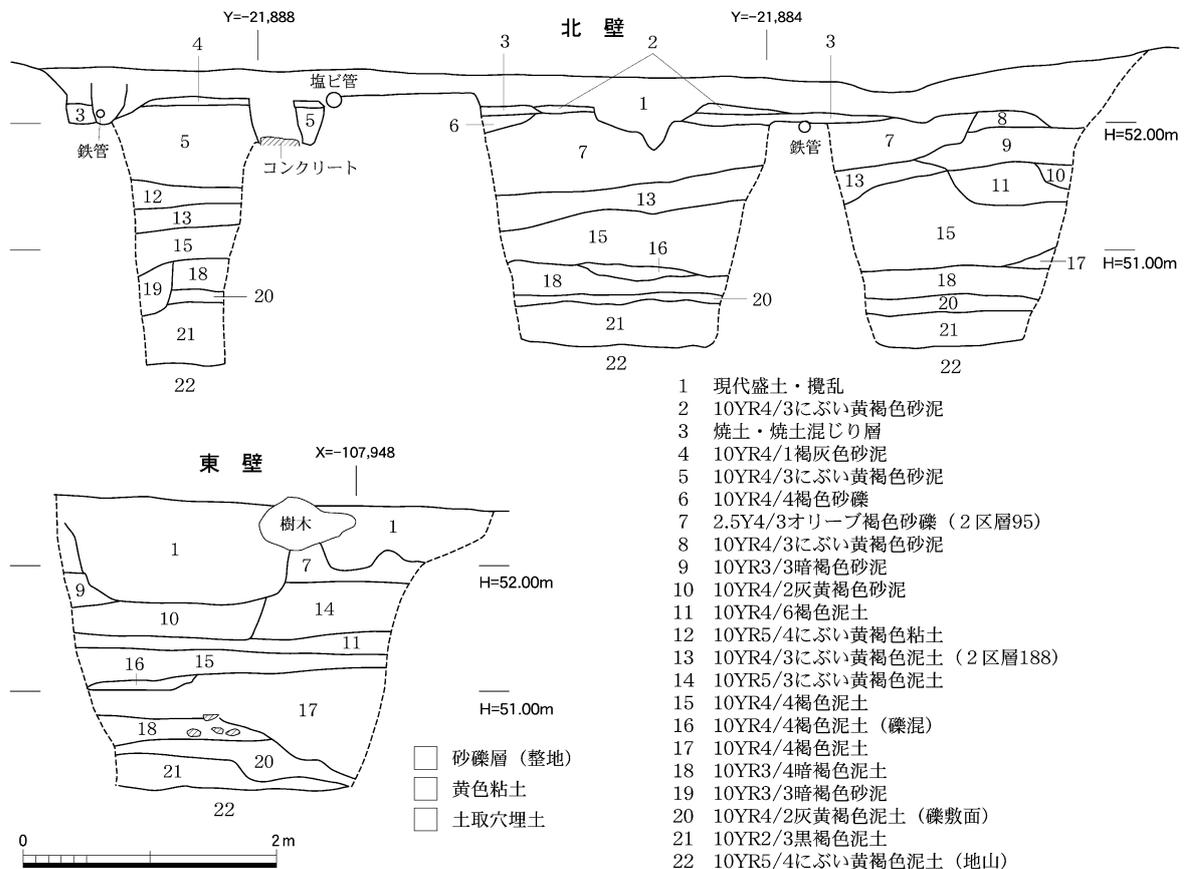
図5 1区断面図(北壁・東壁、1:60)

上から、江戸時代、室町時代、平安時代の層が堆積する。西半では地表下0.25m付近で幕末期の焼土層がみられたが、この時期の建物関連遺構は検出していない。0.3～0.95mには砂礫(7)が堆積する。洪水によって堆積した砂礫に類似し、2区で「層95」とした層である。西側に深く傾斜しており、西側の地形が低かったことがわかる。13層は江戸時代前期の遺物を包含し、2区で「層188」とした層である。中央部では地表下1.2m付近まで堆積し、この層も西に深く傾斜している。15～18層は室町時代(15世紀代)の層で、地表下1.7m付近まで堆積する。いずれも良く締まった黒褐色系の泥土層であるが、遺物は少量であった。18層の下には拳大の角礫の

広がる面がある。礫は平坦面を上に揃えた状況はみられず、路面などの遺構でないと判断できた。その下の20・21層には平安時代中期から後期の遺物が少量含まれるため、礫敷の時期は平安時代後期頃と推定されるが、性格は不明である。この調査区での地山は、現地表下2.2 mにある22層と推定したが、狭い範囲であるため不確実である。

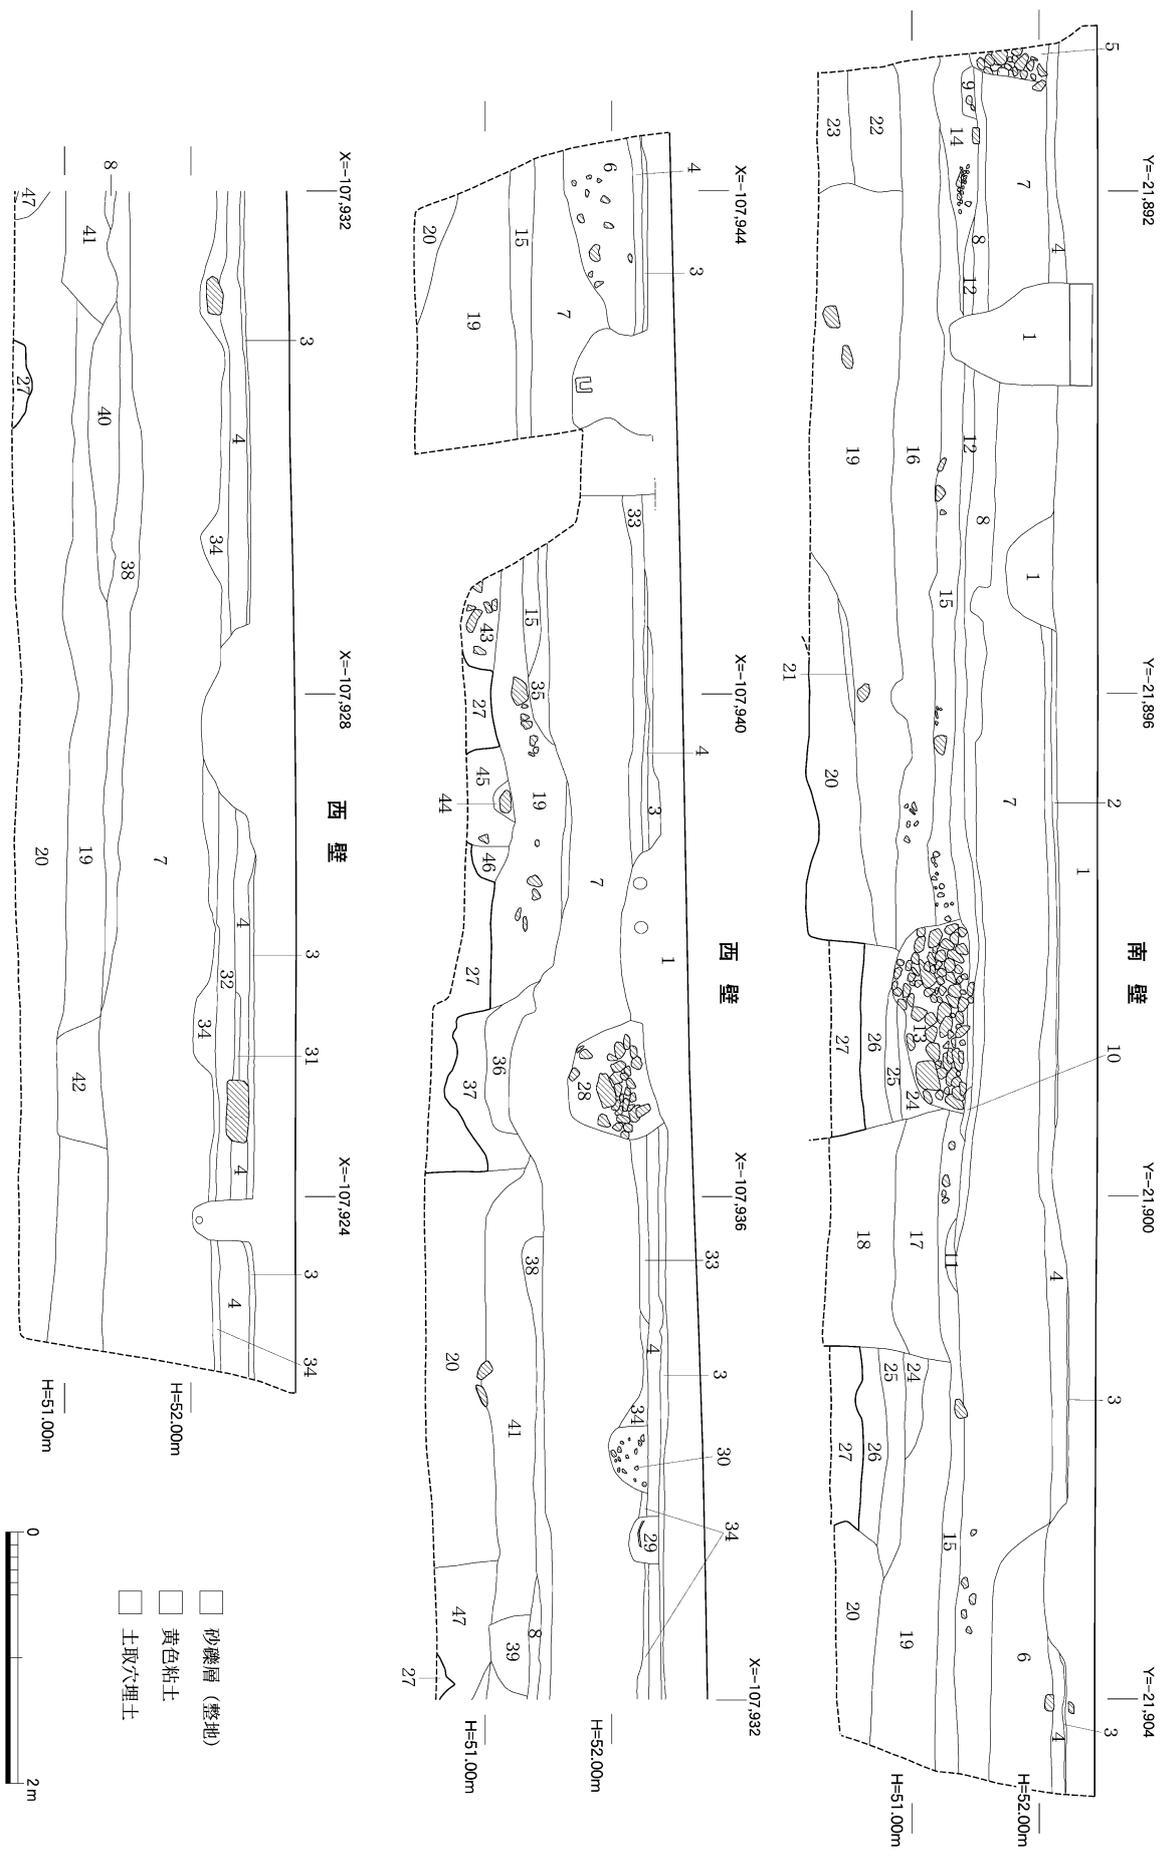
图 7 2 区断面图 (南壁·西壁, 1 : 60)

南壁 地表下0.3 mには幕末期の整地面(第1面、4の上面)がある。4層には焼土が含まれるが、北半に比べると非常に少なく、火災が顕著でなかったことがわかる。地表下0.4～0.9 mに堆積する砂礫層「層95」(7)は、0.7 mほどの厚さで2区全域に及んでいる。泥土がブロック状に

挟まれること、粘土～砂の等級化がみられないことなどから、洪水層そのものでなく人工的に運ばれた層と判断できた。地表下0.9mには黄褐色粘土(8)が堆積し、この上面を第2面とした。8層は地業最上部に貼られた粘土であり、2区南半部に分布する。その下の12・15層も地業として入れられた層である。地業は泥土・粗砂・砂礫が互層状を呈し、雑な版築工法で実施されたことが観察できた。13層を埋土とする集石165は15層を掘り込み12層に覆われるため、地業途中で構築されたことがわかる。16層は19層(土取穴埋土)に類似するが、水平に強く締められており、地業の最初に入れられた層と判断できた。19・20層は土取穴を埋めた時に入れられた層で、江戸時代前期までの遺物を包含する。2区では「層188」として掘削した。24～26層は中世の遺物を含む強く締まった砂泥～粘土層である。地山上に堆積するが、汚れているため土取りの対象とならず、現地に残存したものであろう。27層は地山の明褐色粘土で、聚楽土に類似する。

西壁 前述した層95・層188が整合的に堆積する。北半のX=-107,925付近では、地表下0.45mで礎石のまわりに幕末期の焼土層(31)が堆積する。礎石表面には被災した痕跡があるため、礎石が据えられた後に火災があったことがわかる。また31層の下にはより古い焼土層(34)があり、火災が2回以上あったことが確認できた。こうした層序は、東壁の北端付近においても確認できた。「層95」とした砂礫層(7)は、地表下0.65m～1.5mまで堆積する。北側が深いため、その分堆積層も厚い。中央部で7層と19・20層の間に堆積する38～41層は、地業に伴う堆積層である。41層は南北方向の溝状遺構埋土、39層は東西方向の溝状遺構埋土で、特に39層上には黄色粘土(8)が堆積する。2区第2面で検出した溝179上では黄色粘土が垂直の壁を形成していたが、8層はそれに類似する。19・20層は土取穴の埋土で、江戸時代前期までの遺物を包含する。2区では「層188」とした。地表下2.15mまで掘削したが、地山(27)との境界は確認できなかった。

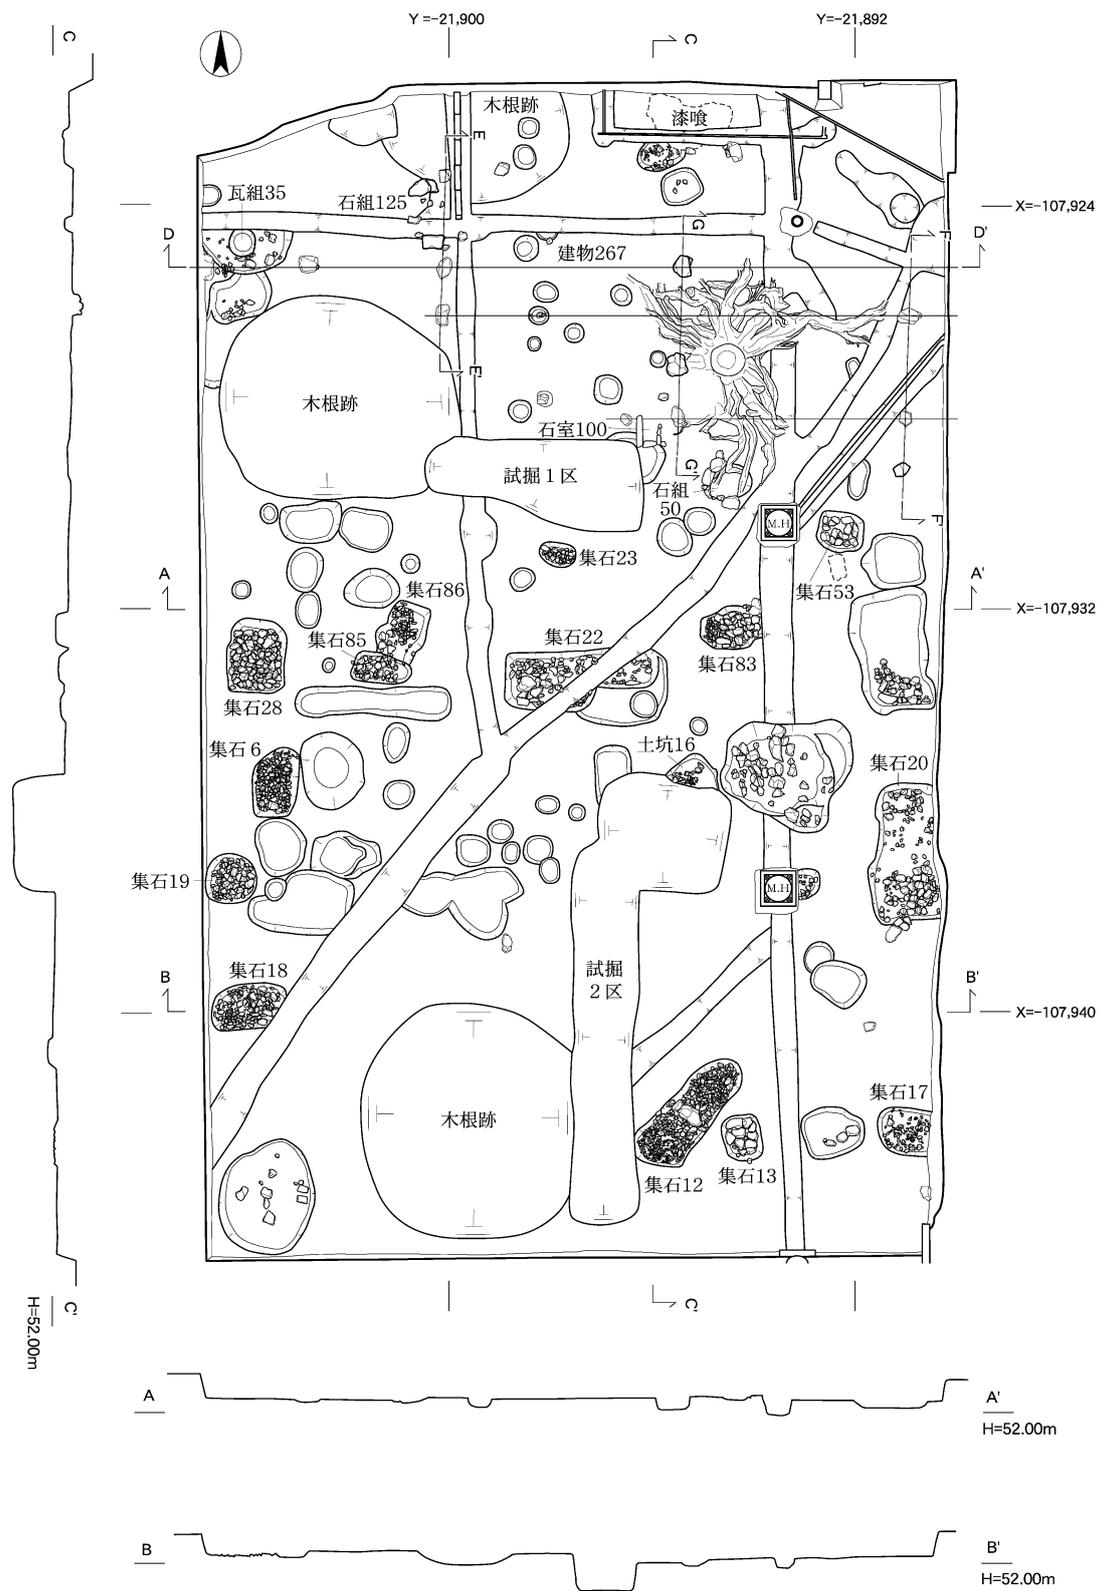
図9 2区第1面遺構実測図 (1:150)

現地地表下0.3mで幕末期の焼土層、礎石建物、集石、瓦組、石組、柱穴、漆喰、土坑などを検出した。北半は建物、南半は集石が分布し、対照的な配置を示す。

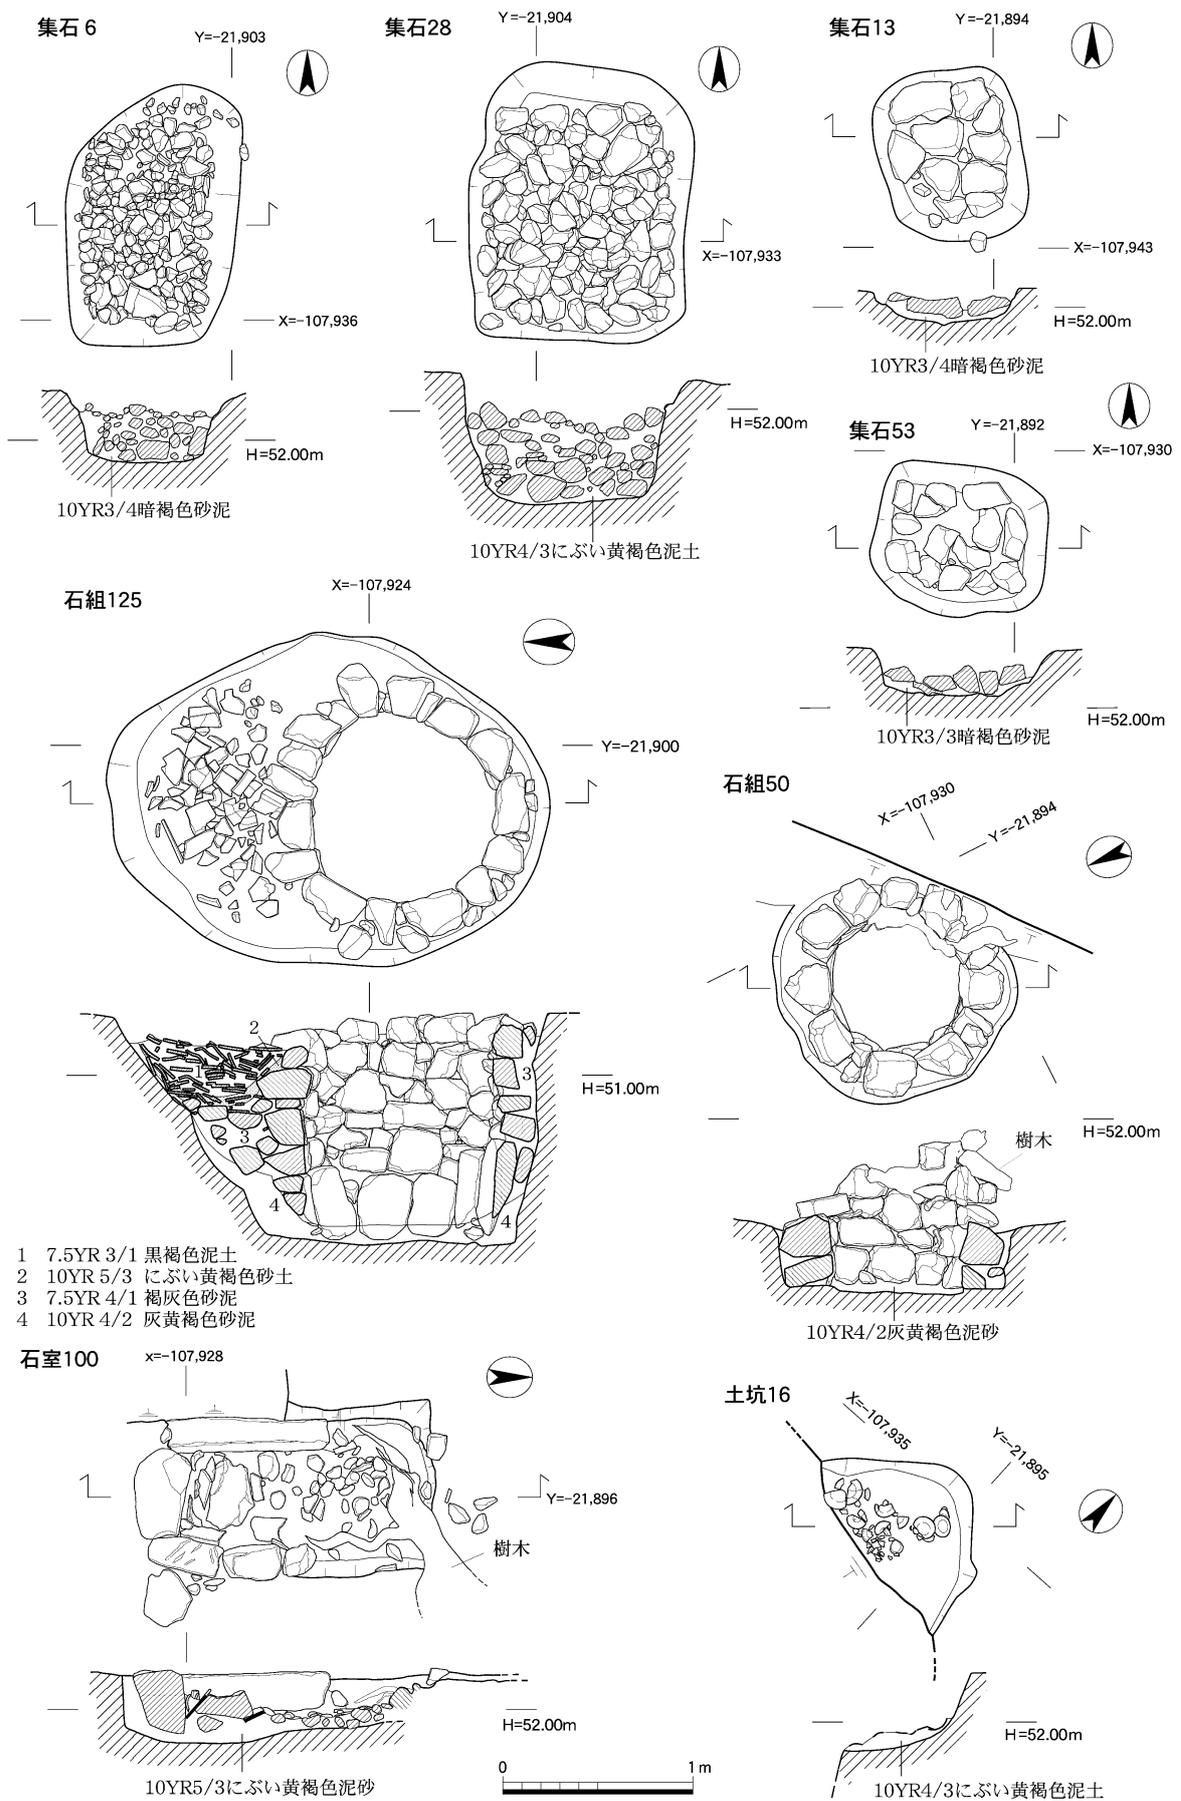
図 11 2 区個別遺構実測図 (第 1 面、1 : 40)

集石13 (図版3-3、図11) 南東隅で検出した。南北長0.95m、幅0.75mあり、深さは検出面から0.2mで非常に浅い。内部には扁平な河原石が敷かれる。後述する集石53とは、規模、形状、使用された礫の特徴などが類似する。

集石28 (図11) 西端中央部で検出した。南北に長い長方形を呈する。長さ1.45m、幅1.15m、

深さは検出面から 0.7 mあり、平面形、深さ、礫種の規模は大きいといえる。底部付近に大きい礫が入れられる点も特徴である。

土坑 16 (図版 3- 5、図 11) 中央部で検出した。南半は攪乱で破壊される。深さは検出面から 0.35 mある。底部から土師器、陶磁器が出土し、「赤壁賦」を表記した染付蓋が半截状態で出土した。廃棄土坑は第 1 面ではこれ以外にみられなかった。江戸時代後期の遺物が出土した (図 32)。

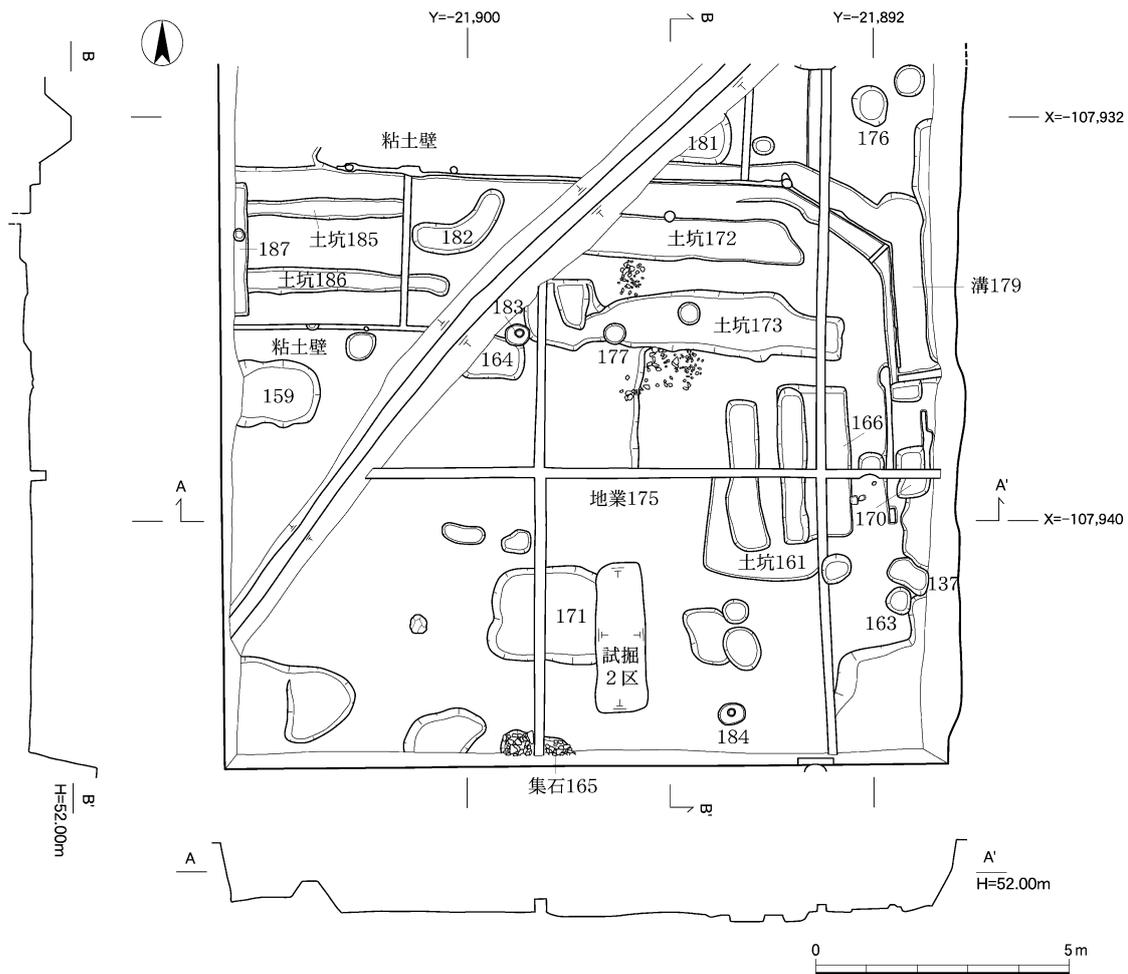
図13 2区第2-2面遺構実測図(1:150)

粘土壁に沿って、約2m、あるいはその半分の間隔で空洞化した穴が残存していた(図版7-2・7-3)。当初この穴は、粘土の壁を作る際の杭穴と想定したが、粘土壁の中心にあること、直下には、

幅 0.6 m で深さ 0.8 m に達する溝 179 が掘られ、穴の真下には礎石が存在することから、この穴は柱材の立ち腐れであることが判明した。

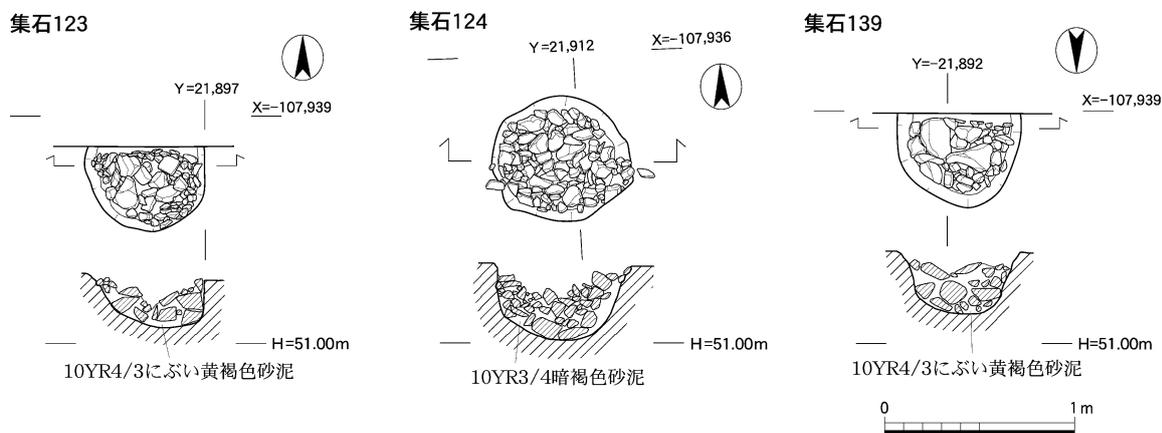
図 14 2区集石 123・124・139 実測図 (第 2 面、1 : 40)

第 2 面で検出した集石は、第 1 面の集石に比べ小規模である。また周囲より低い場所に掘られ、水を集める工夫もみられた。この 3 基は X=-107,936 以南で東西方向に並んで造られているが、

これも建物配置との関係を示すものであろう。

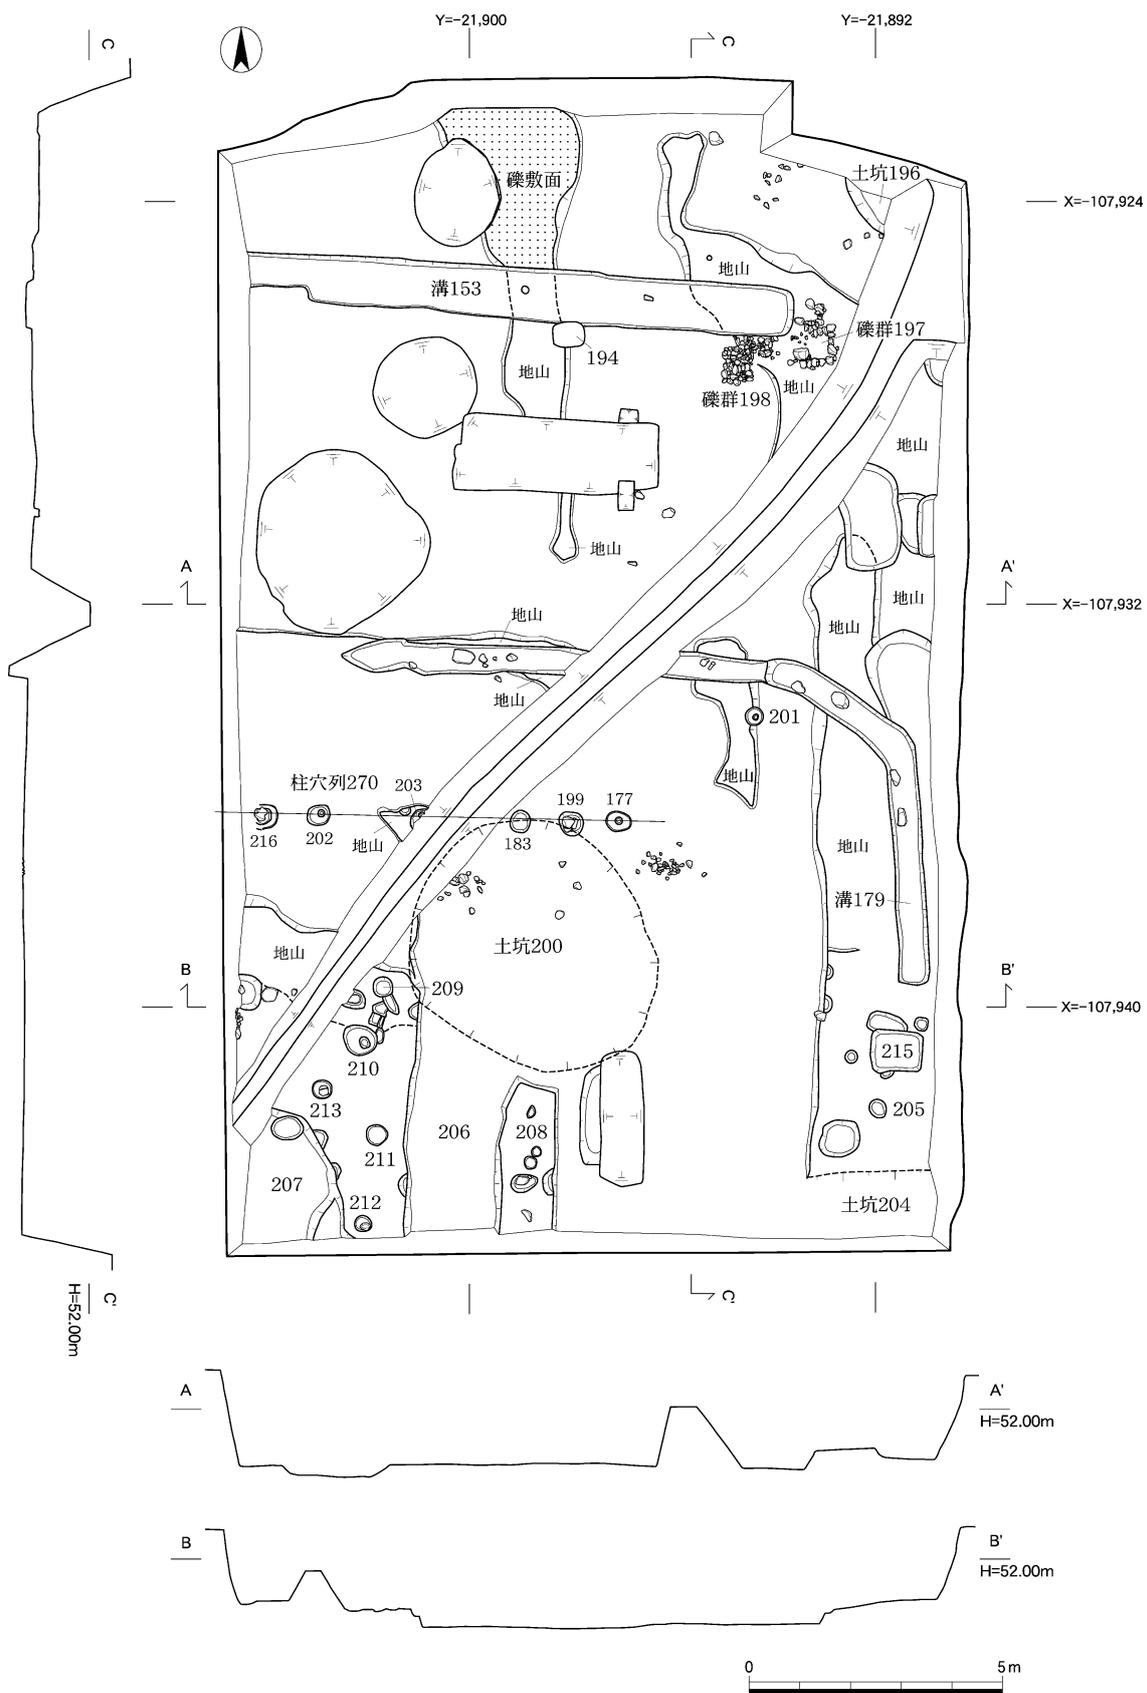
图 15 2区第3面遺構実測図 (1 : 150)

土坑 200 南半部で検出した。層 188 を掘り込む土坑である。東西・南北方向に設定したセクショ

ンで肩を確認し、約5mの楕円形と推定したが、平面での広がり確認できていない。肩部には炭・灰の層が堆積し、周囲との差異は顕著であった。江戸時代前期の遺物が出土した(図38)。

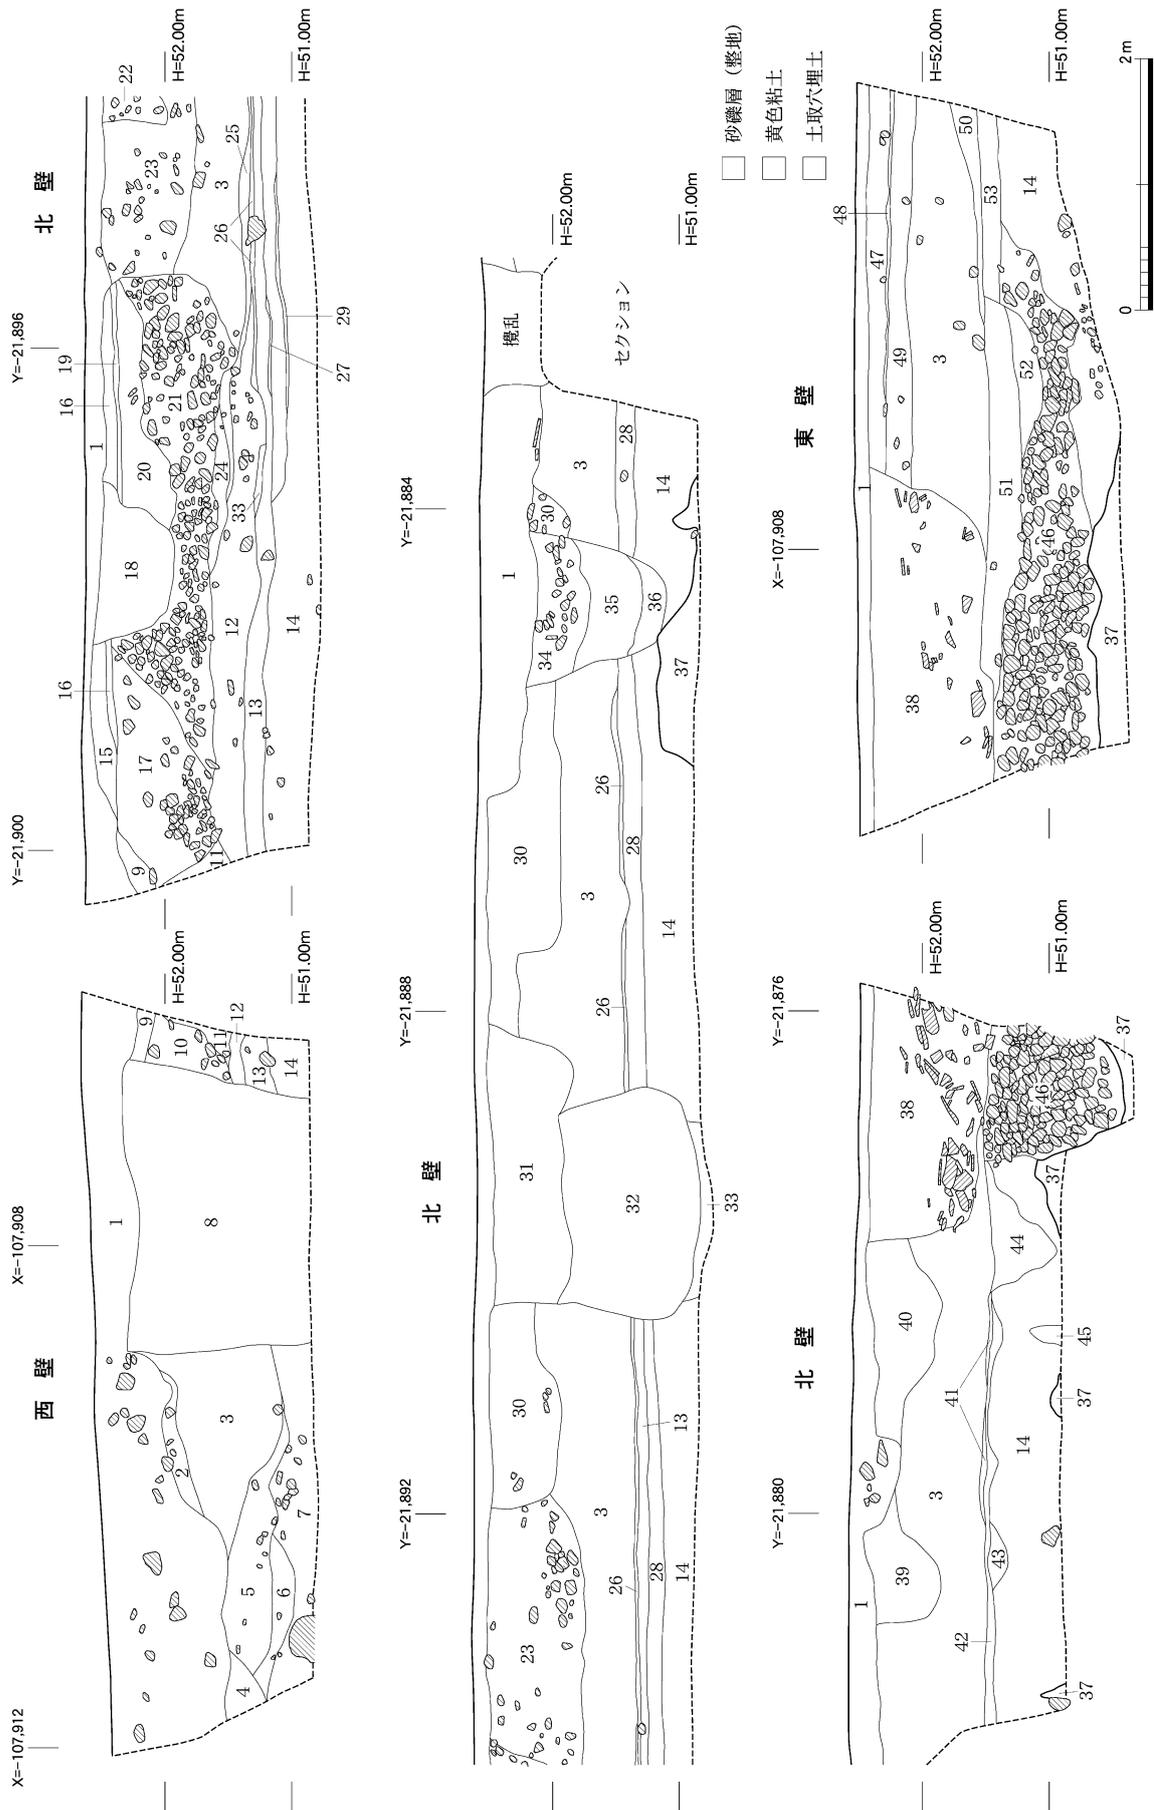
図 18 3区断面図 (西壁・北壁・東壁、1 : 60)

北壁 この3区で第1面としたものは現地  
表直下の1層の下にあたる。16層・19層は  
焼土層で、2区西壁で34層とした層である。  
幕末期の属するものではなく、それよりも一  
時期古い焼土層と考える。Y=-21,896 付近よ  
り西側には、礫を多く含む21層が堆積する  
が、この部分では集石などの遺構は認識でき  
なかった。Y=-21,895 から Y=-21,892 付近  
までに堆積する23層は、集石 219・229 と  
したものにあたる。25層の黄色粘土は地業  
上面に貼られたもので、2区第2面の建物地  
業上面で検出した黄色粘土(2区8層)と同  
じである。その下の12層は建物 271・272  
の地業として積まれた層で、西壁5層と同じ  
層である。その下の13・14層は土取穴を埋  
め戻した層で、この3区では層 265 とした。  
2区層 188 と同一層である。37層は地山の  
部分的な残存箇所である。45層は遺物を含  
むことから、中世あるいは平安時代後期頃の  
遺構埋土が残存したものとみられる。北東隅  
では、上から約1mまで土坑 220 の埋土(38  
層)が、さらに深さ2m付近まで溝 241 の  
埋土(46層)が堆積する。38層は火災ゴミ  
を廃棄した土坑で、焼土・焼瓦を大量に含む。  
46層は集石遺構と同様の拳大の礫が詰まっ  
ている。

東壁 38層と46層が北壁から連続して堆  
積する。38層は中央部で、46層は南半で立  
ち上がる。48層は焼土層で、北壁19層に対  
応するとみられる。51・52層は溝 241(46層)  
を整地した際に入れられた層である。46層  
下には土取穴埋土である14層、さらには下  
には中世か平安時代後期とみられる37層が堆  
積するが、掘削深の制限により調査はしてい  
ない。

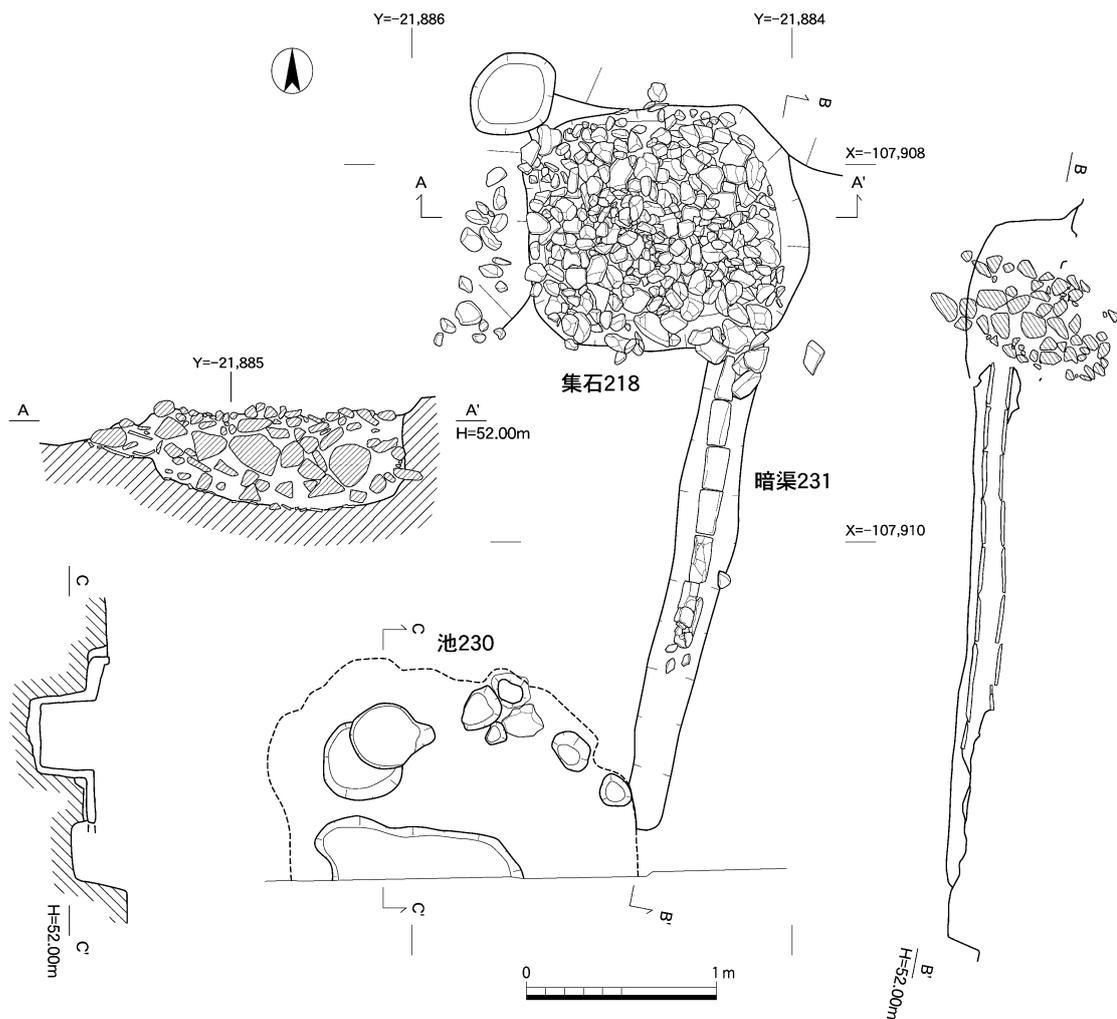
図21 3区池230・暗渠231・集石218実測図(第1面、1:40)

池230・暗渠231 (図版9-2～9-4、図21) 中央のやや東寄りで見出した。池230は漆喰を塗り固めた遺構であり、その北半を見出した。上部は削平を受けており、北端の一部に肩の立ち上がりが残存する程度であった。北端は石を埋めて凹凸を形成する。石は漆喰で覆うが、うち3箇所は石が剥落しており、残存するのは1石のみであった。中央には魚溜りの凹みが造られている。暗渠231は丸瓦を筒状に組み合わせ、周囲を漆喰で保護したもので、池231からあふれた

水を集石218に流すための施設である。池230に取り付く部分は残存しないが、集石218とは南の中段付近に差し込まれた状態で固定されていた。先端に特別な仕事はしていない。ここで使用された丸瓦は図版23に掲載している。

集石218 (図版9-2～9-4、図21) 東半で見出した。隅丸方形で東西1.4m、深さは検出面から0.5mあり、方形の内部に礫を詰める。暗渠231が取り付くことから、集水枡として造られたことがわかる遺構である。

査(1998～2001年)以来、その性格が注視されてきた。<sup>7)</sup>今回は3区の池230から暗渠231を経て集石218に水を落とす状況が確認できたことで、集水枡として造られたことが明らかになった(図21参照)。一条邸の場合でいうと、集石が多数構築される範囲は広場であり、各々の建物から落下した水を地下に浸透させる目的で造られていたと想定できる。また遺構の構造からいけば、3区で検出した建物271の東面・南面に巡らされた溝241・242や第3面の溝256も同様に礫を詰め込んでいるため、江戸時代の全期間を通じて伝統的に採用されてきた工法であったといえる。

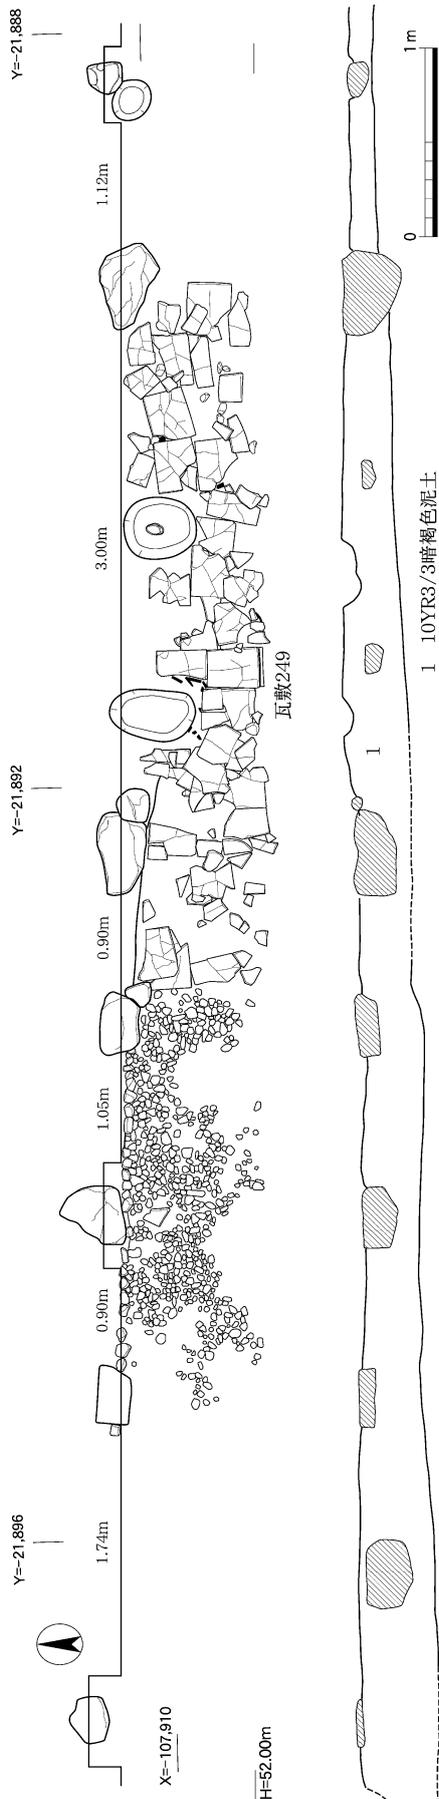
図24 3区建物271礎石列A実測図  
(第2面、1:40)

礎石と抜取穴の列は 3 列ある。南から列 A、列 B、列 C とした。列 A は最も残存状態が良好で、礎石 6 基、抜取穴 4 基程度からなる。礎石は比較的大型のものと小型の 2 種類が交互に置かれ、小型の礎石はやや高い位置に据えられる。また図 24 の断面図で示したように、検出面の下にも礎石があり、これらを含めると礎石は 10 基残存していたことになる。礎石の間隔は約 1 m で、当時の半間で割り付

けられている。礎石が小さいことや礎石の間隔が狭いことから、これらは縁東の礎石と想定されるが、列B・Cにも共通する点は注意を要する。列Bは列Aの北約2mにあり、礎石1基と抜取穴8基程からなる。間隔は列Aと同じである。列Cはその北2mにあり、抜取穴のみで構成される。抜取穴は東端で2基、北壁を拡張して2基検出した。間隔は列A・列Bと同じである。以上の列A・B・Cから復元できる建物の方位は、約2度北で東へ振れている。

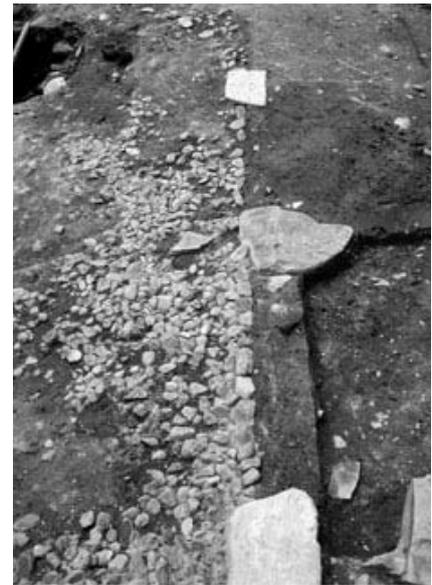
図 25 小礫敷の境界  
(建物 271 の床および軒下、東から)

小礫面 (図25) 建物271と後述する溝241・242の間には幅約1mの犬走りに相当する部分があり、部分的に小礫を敷き詰めた箇所がみられた。小礫は堅く踏み締められており、当時の地表面を化粧した形跡とみられる。列Aとした礎石の並ぶ部分では、柱筋の中心線上に小石が並べられ、屋内と屋外を明示したうえで、屋外のみには礫を敷く状況が観察できた。

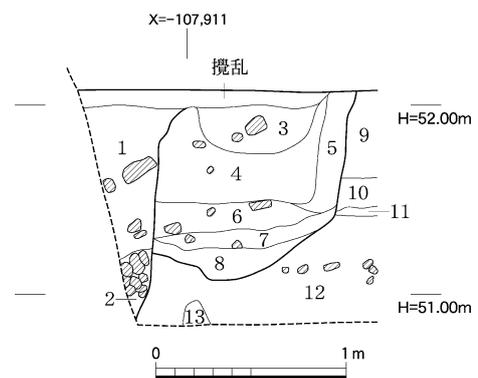
図 26 3 区土坑 258 断面図 (第 2 面、1 :

土坑 258 (図 26) 建物 271 の南東部、溝 242 の北に接し黄色粘土の高まりがあった。当初この粘土は、瓦敷 249 と同様に、建物 271 の南縁に附属する施設と考えたが、砂礫層 (3 区層 240) が上を覆わないことが不自然であった。内部を掘り下げたところ、幅約 1 m、深さ 0.9 m の土坑であることが判明し、砂礫層を掘り込んだ遺構と判断できた。この場合、なぜ土坑

の南肩が溝 242 の北縁と一致したのかが不自然であったが、断面観察によると、土坑 258 の南肩は後の掘込みと重複し、それに壊されたことが判断できた。したがって、溝 242 の北縁と想定した範囲は上からの掘り込みであり、そのため石の並びが認められなかったわけである。土坑 258 に含まれる遺物は 17 世紀末頃に属するが、砂礫層はそれ以前に堆積したことになり、砂礫層の年代を絞り込む上で重要な遺構といえる (図 34)。

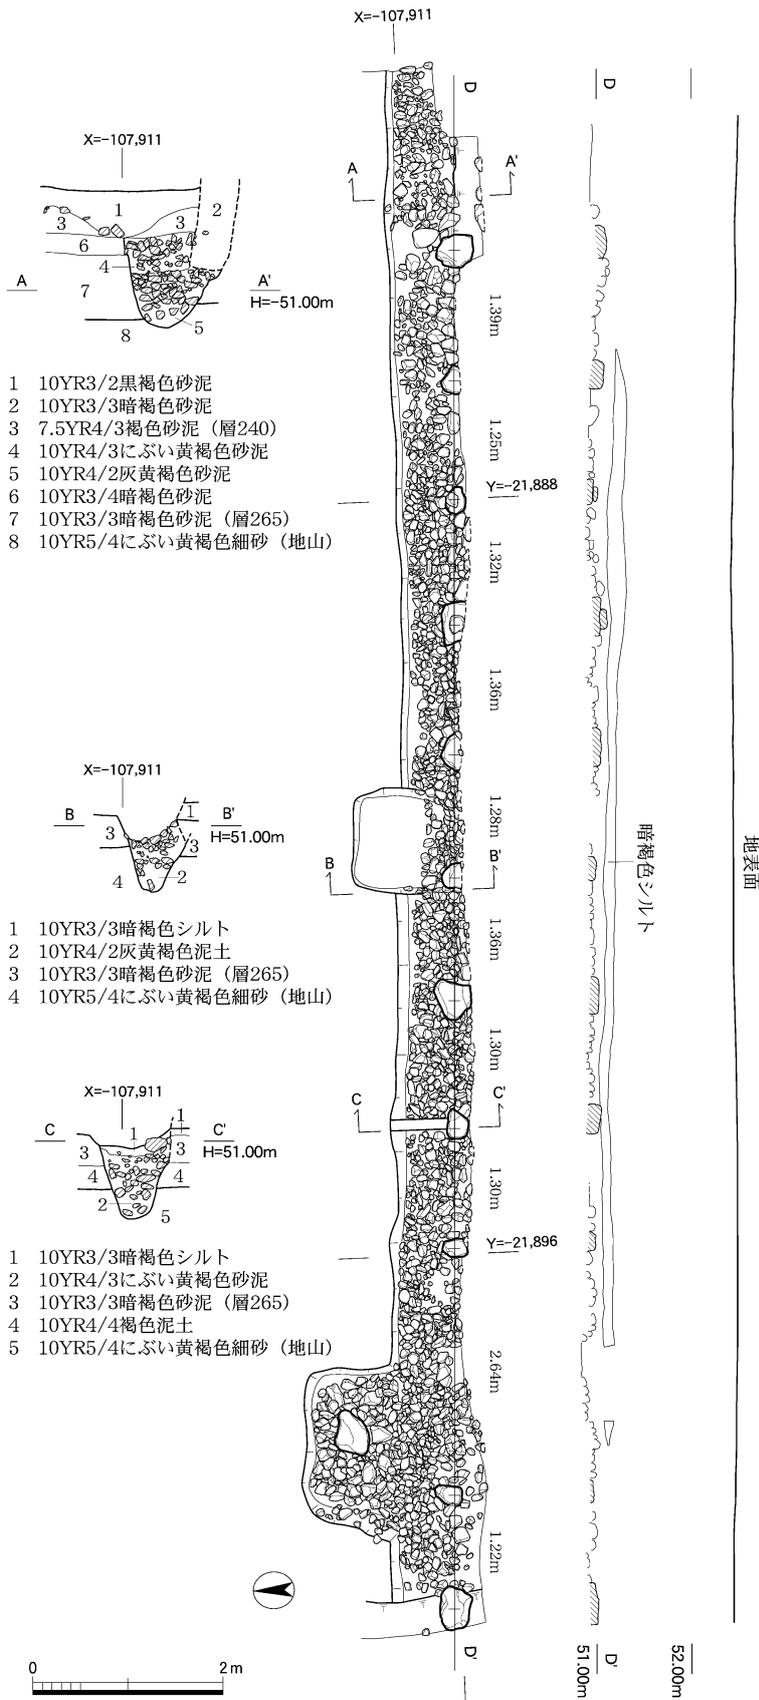
図 30 3区礎石列 273・溝 256 実測図 (第3区、1:80)

礎石列 273 (図版 13、図 30) 南壁直下で検出し、南壁を一部で拡張した結果、合計 11 基の礎石の並びを確認した。礎石の規模は不揃いであるが、間隔は 1.3 m でよく揃っている。東から 3・4 番目の礎石には、上に小さな石が乗せられており、高さを調整したことがうかがわれた。これらの礎石は、礫が詰まった溝 256 の上に据わっており、規模が不揃いであることや礎石間の距離が 1.3 m と一般的でないことから、縁束の礎石とみるのが妥当といえる。そうすると、調査区の南側に建物があったことになり (建物 274 とする)、建物南端は 2 区第 3 面で検出した溝 153 を充てるのが妥当であろうことを先述した。また西端には、北に張り出す箇所があり

礎石が据わっている。調査区外にも同様の張り出しがあったと仮定すると、ここには向拝（階隠）のような施設が想定でき、北面から出入りしていたことや北側には広い空間があったことなども考えられる。礎石列の方位は、北で2度30分ほど東へ振れている。

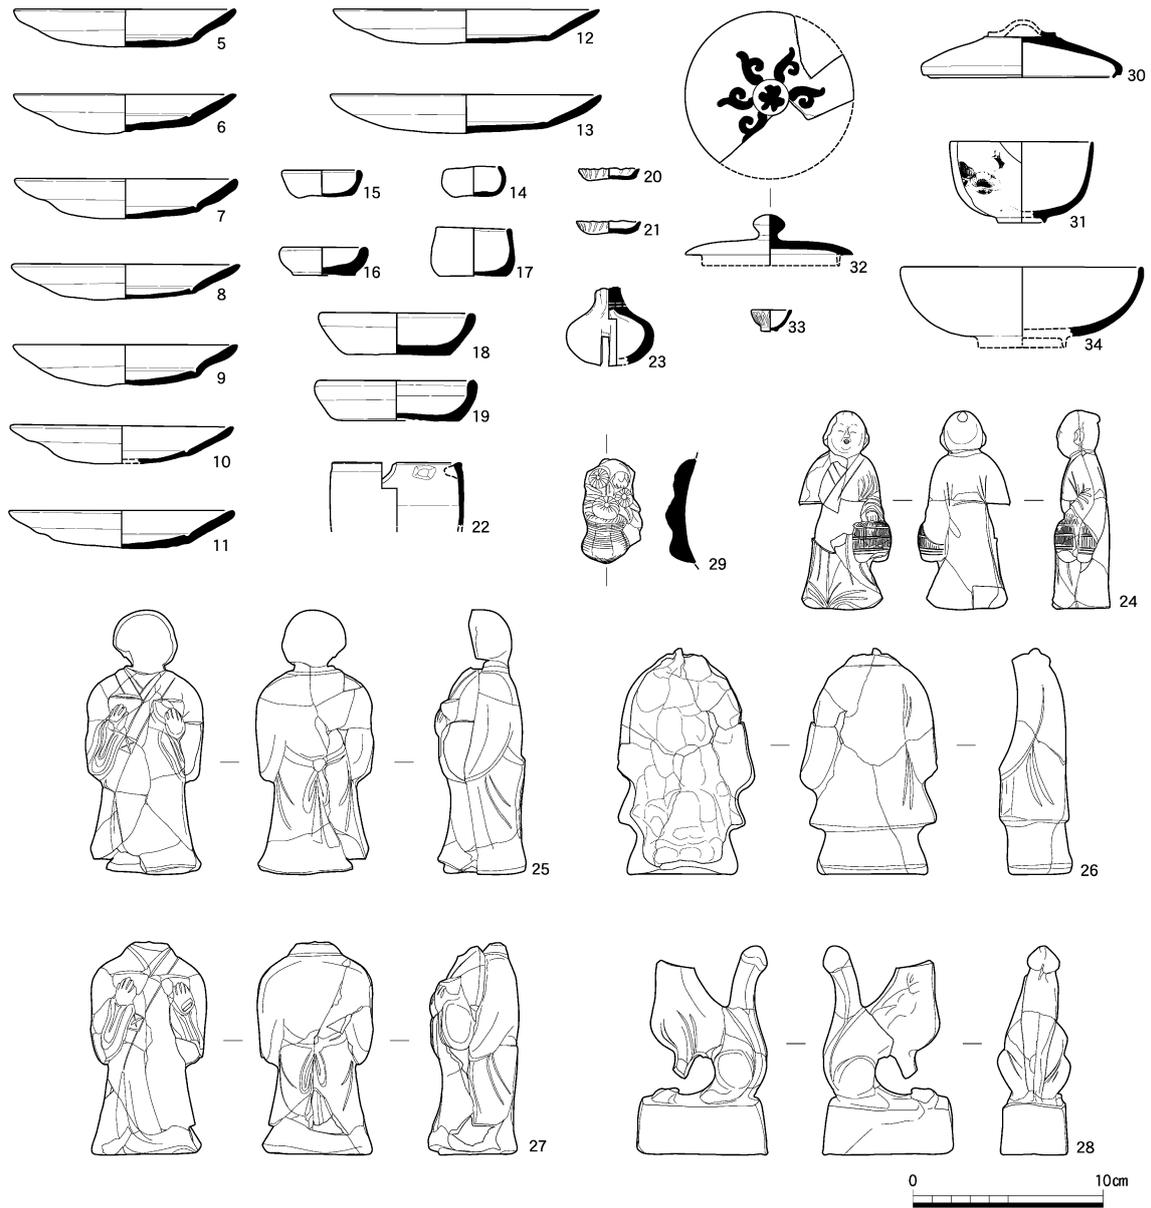
図32 2区土坑16出土遺物実測図(1:4)

土師器皿(1・2)はともに墨書をもつ。1は口径13.4cm、器高2.1cmあり、外面に「□野川」とある。2は口径13.6cm、器高2.1cmあり、外面に「立川虹右衛門妻」「いと」「嘉永四亥年九月」「□床中」とある。2個体とも体部は長く延び、端部は内側に内弯する。その他の土師器皿にも墨書があり、外面に「経」「能親」「有」「年」、内面に「[文カ]化口」「庭もよ」「の」「久」などが判読できる(290～298)。嘉永四年は西暦1851に該当し、実年代が判明する資料として貴重である。「[文カ]化口」は「文化壬」の可能性もある。文化十二年が壬申で、西暦1812年にあたる。陶器鉢(3)は灰色の釉薬が内外面にかかる筒形の器形をもつ。人形(4)は粘土塊を成形して造られるが、頭部を欠損する。染付磁器には一条藤の家紋が入ったもの出土している(194)。

漢詩「赤壁賦」を記した染付蓋(30)は完形品で、口径9.7cm、器高は2.1cmある。天井のつまみは欠損する。外面は4分の1の空間に人物・風景画があり、残りの4分の3には向かって左にタイトル「赤壁賦」、以下、13行の歌詞が放射状に、時計回りで配置され、最後は「右述」で

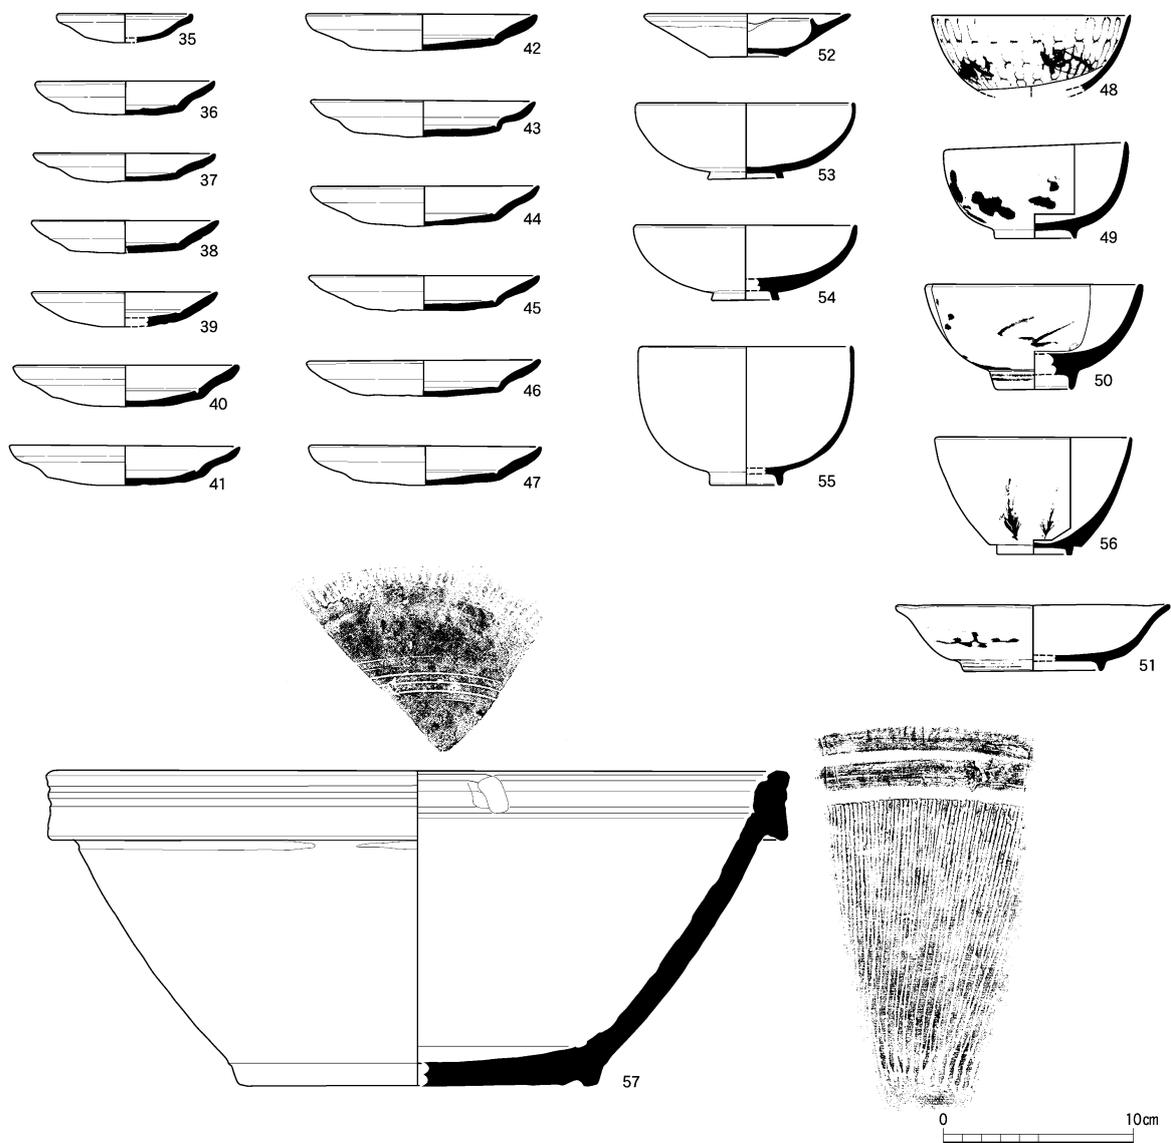
図 33 2 区石組 50 出土遺物実測図 (1 : 4)

土師器皿のうち、35 は内面に圈線をもたない皿で、口径 7.2 cm である。ここでの唯一の出土例である。それ以外の 36 ~ 47 は内面に圈線をもつものであるが、口径にはばらつきがある。36 ~ 39 の 4 個体は口径 9 cm 台のやや小型の皿、40 より後の皿は口径 12 cm を前後する皿である。両者の中間形態はみられない。染付磁器には皿と椀がある。皿 (51) は輪花を呈し、内面にはカニが描かれる。椀 (48 ~ 50) は口径 10 cm ~ 11.5 cm である。48 は網目文の下に鯉が描かれる。内面はいずれも無文である。陶器には京焼椀、油受皿、挿鉢がある。京焼椀のうち、55 は器高 7.3 cm ある深めの椀である。56 は小杉椀で、底部外面に「か」の墨書がある。53・54 は平椀で、器高 4

cm程ある。55は全面釉掛けであるが、他は高台部分が無釉である。52は油受皿で、体部下半は無釉である。57は堺・明石系の播鉢である。口縁部内側は指で凹ませ、注ぎ部を形成している。内面の播目は7本単位である。

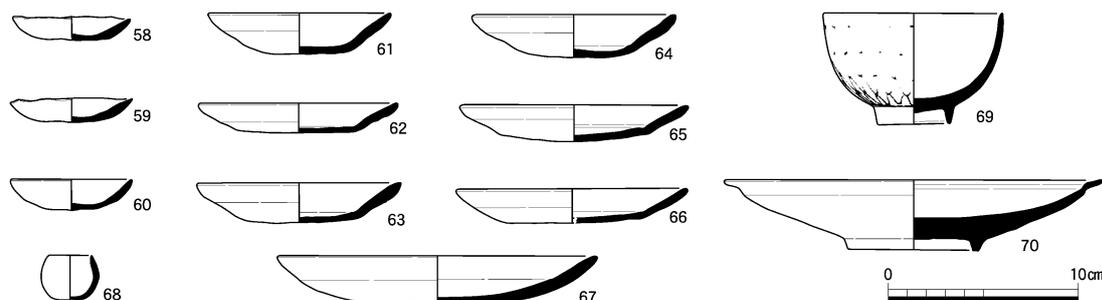
図34 3区土坑258出土遺物実測図(1:4)

土師器皿のうち、小型の58～60は手捏ねで成形されたもので、多角形を呈する。61は内面に圈線をもたないもので、口径9.7cm、器高2.2cmある。62～64は内面に圈線をもつもので、口径10.5cm前後、器高2cm前後ある。62・63の圈線は幅が広く凹みも緩やかである。65・66は口径11.5cm前後あり、62～64よりやや大きい。67はさらに大きく、口径16.8cm、器高2.6cmある。皿としては形状が丸く、底部と体部の境も不明瞭である。内面の圈線はかなり上方に施され、底部と体部の境界をなしていない。68はつぼつぼで、内面を指で成形する。体部径3.0cm、器高2.4cmあり、全体の形状は丸い。白磁皿(70)は口径19.9cm、器高3.8cmあり、高台の先端を除く全面に釉がかかる。口縁部は段をもち外反する。染付椀(69)は外面に網目文、内面底に

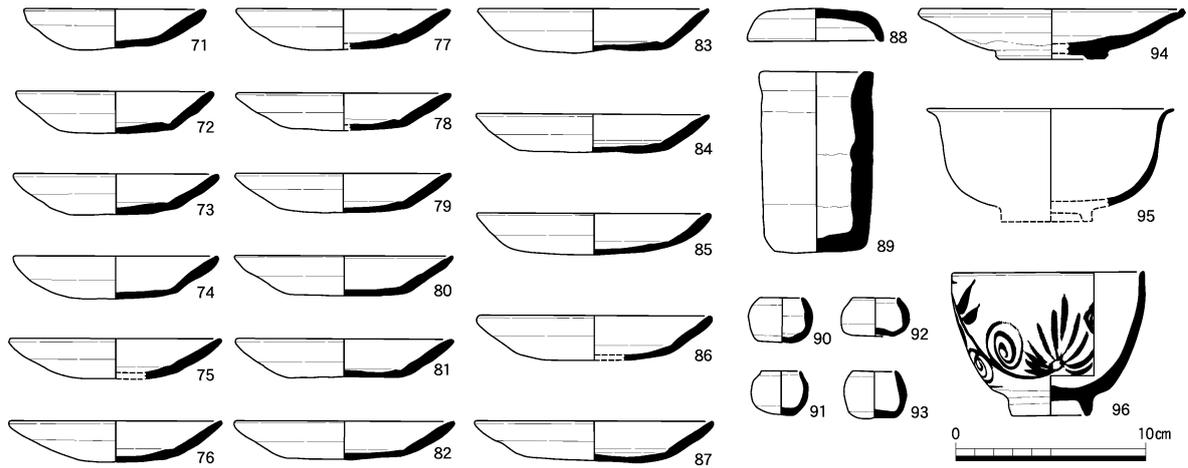
図35 2区土坑196出土遺物実測図(1:4)

土師器皿のうち、71は内面に圈線をもたないもので、口径9.7cm、器高2.1cmある。先述した土坑258出土の61とほぼ同じ大きさである。72～87は内面に圈線をもつものであるが、大きさはわずかに異なる。口径をもとに比較すると、72～74は10cm台、75～82は11cm台、83～87は12cm台である。これらの土師器皿は、土坑258出土皿より口径が大きく、古い特徴を有している。90～93はつぼつぼで、体部径3.0～3.6cm、器高2.4cm前後あり、土坑258出土の68より大きい。89は焼塩壺で、口径6.0cm、器高9.6cmあり、寸胴の器形をもつ。内面と口縁部外面は熱によって赤変している。88は焼塩壺の蓋である。94は唐津皿で、釉は外面下半を除く全面にかかり、内面に目跡が残る。96は染付椀で、口径10.2cm、器高7.7cmある。外面には草木文様が展開し、内面は無文である。95は輸入白磁椀である。体部は薄く、口縁部は外反する。色調は黄味を帯びた灰白色を呈する。

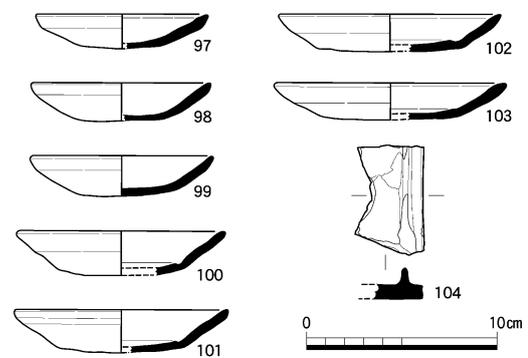
図36 2区土坑194出土遺物実測図(1:4)

2区土坑194(図36)土師器、陶器、磁器、壁土などがある。XI期の新段階、17世紀中頃から後半に属する。

土師器皿のうち、97～99は内面に圈線をもたないもので、口径9.1～9.6cm、器高2cm前後ある。内面には時計回りのナデの上がりが見

察できる。100～103は内面に圈線をもつもので、口径は11.0～12.2 cmある。陶器皿(104)は板状の底部に短い立ち上がりがつくもので、底部外面を除く全面に白色の釉をかける。釉は部分的に黒色を呈する箇所がある。
