# 公家町遺跡

財団法人 京都市埋蔵文化財研究所

本調査は、宮内庁京都事務所増築等改修工事に伴う発掘調査である。調査地は平安京跡の北東郊外で、江戸時代の「公家町遺跡」にあたる。江戸時代の絵図によると、当地には「一条殿」との表記があり、一条家の邸宅があったことがわかる。

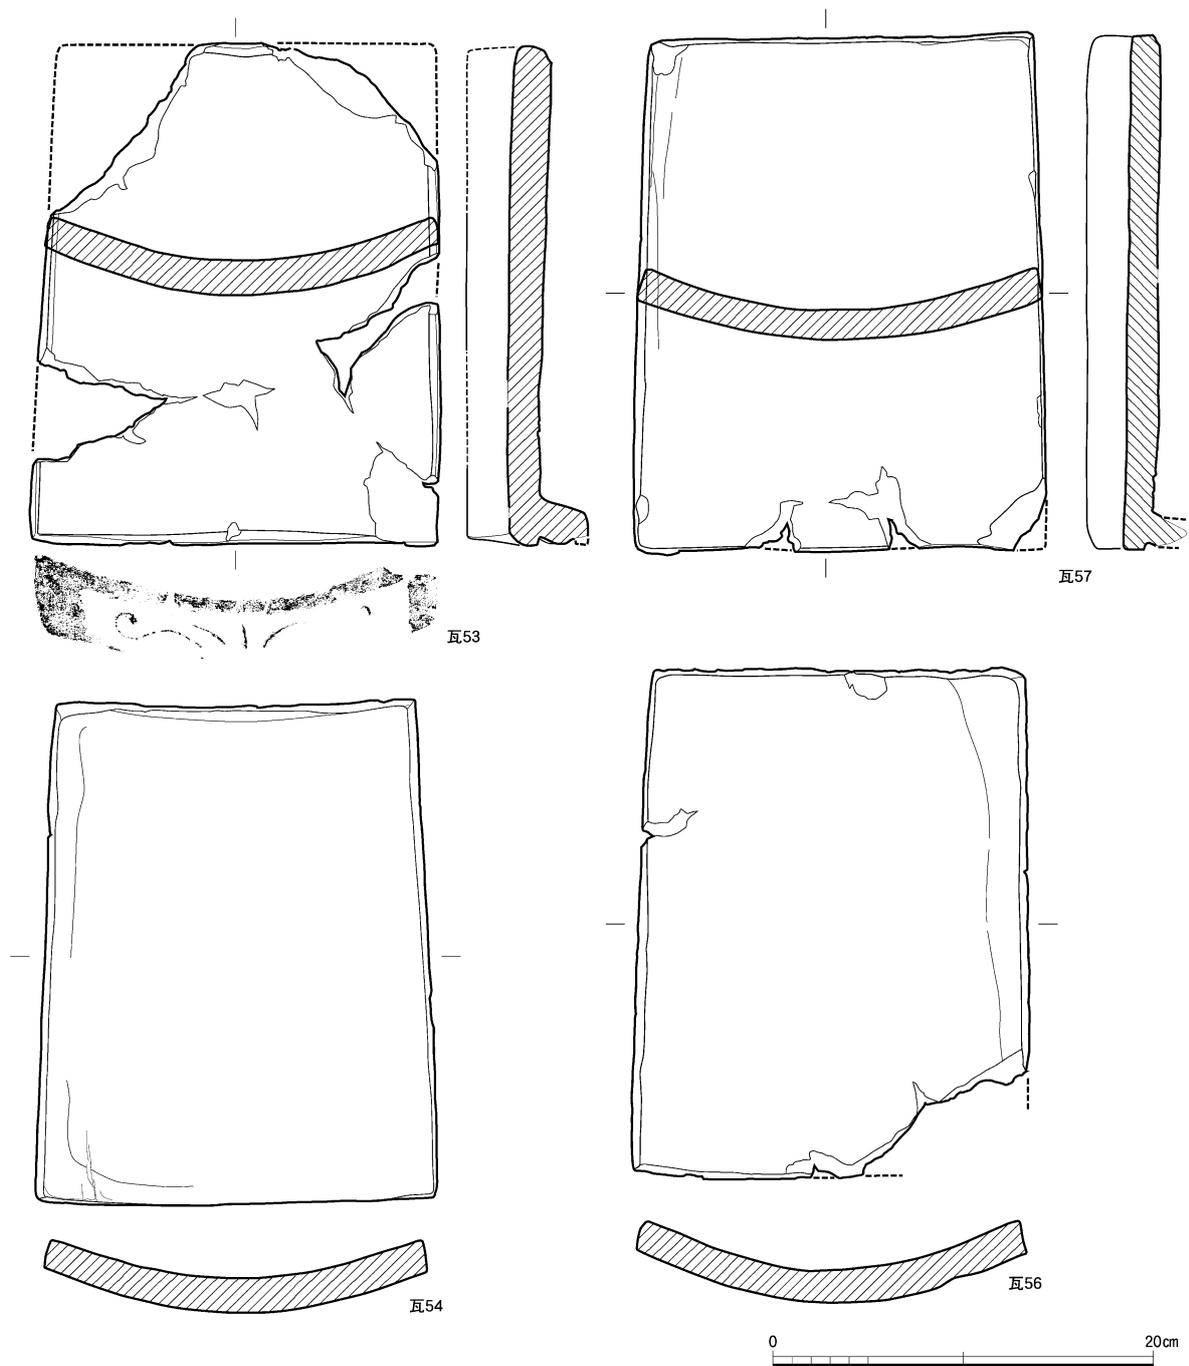
図 41 3区瓦敷 249 出土瓦拓影・実測図 (1 : 4)

3 区瓦敷 249 出土瓦（図版 23、図 41）建物 271 の南縁において、凸面を上にして敷いたような状態で出土したものである。軒平瓦が 2 点含まれる以外は、全て平瓦であった。軒平瓦 2 点（瓦 53・57）と平瓦 2 点（瓦 54～56）を掲載した。軒平瓦・平瓦とも同じ大きさと製作方法による。長さ 27 cm 前後、幅は広端部で 21 cm 前後であり、凹面はナデ調整で平滑にするが、凸面は切り離しただけの未調整である。色調は灰色で焼成はあまり良くない。瓦 53 は瓦当部分をとどめる。文様は左右に反転する非常に単純な唐草文であるが、下顎を欠損する。瓦 57 は瓦当の大半を欠損する。

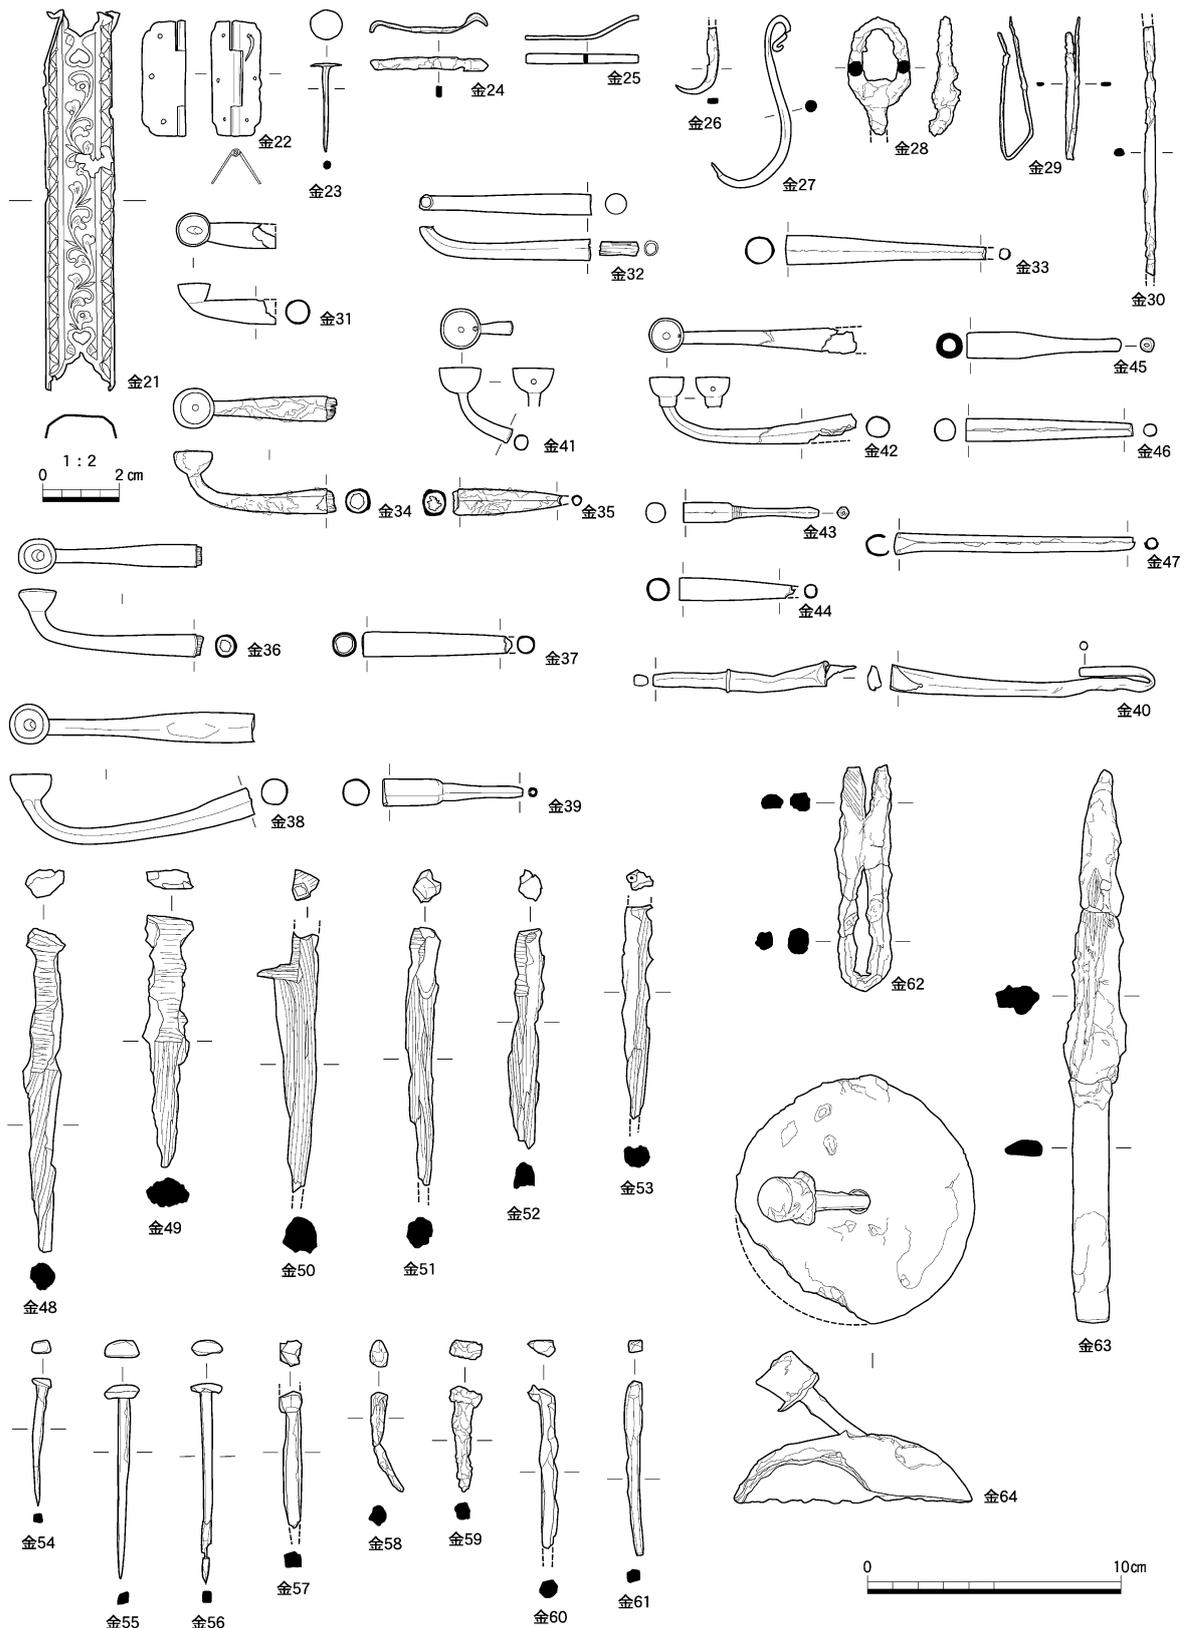
図43 金属製品実測図（金21のみ1：2、他は1：3）

掛金具 (金 26・27) 金 26 は断面板状で頭部を欠くが、金 27 は完形で断面は円形を呈する。

金 25 は板状の製品であるが、両端は破損する。金 29 は二つ折れ状態で長さ 5.6 cm あり。一端は丸く処理し、反対側は尖る。表面には金メッキが残る。金 30 は両端を欠くが、断面形は円形で火箸か簪の一部とみられる。

和鉄（金62）は先端を欠くが、現状で長さ9cmある。刃の部分に木質が付着する。錆のため可動できない。

刀子（金63）全長22cm、刃先長12.2cmあり、全体は完存する。刃部のみ鞘の木質が残存する。茎の表面に彫刻はみられない。

把手金具（金64） 直径9.8 cm、高さ2.7 cmの椀状の中心を釘状の部品が貫くものである。釘状部品は長さ7 cmあり、先端は把手状に太くなっている。釘状の部分を扉などに打ち込んで使用されたのであろう。

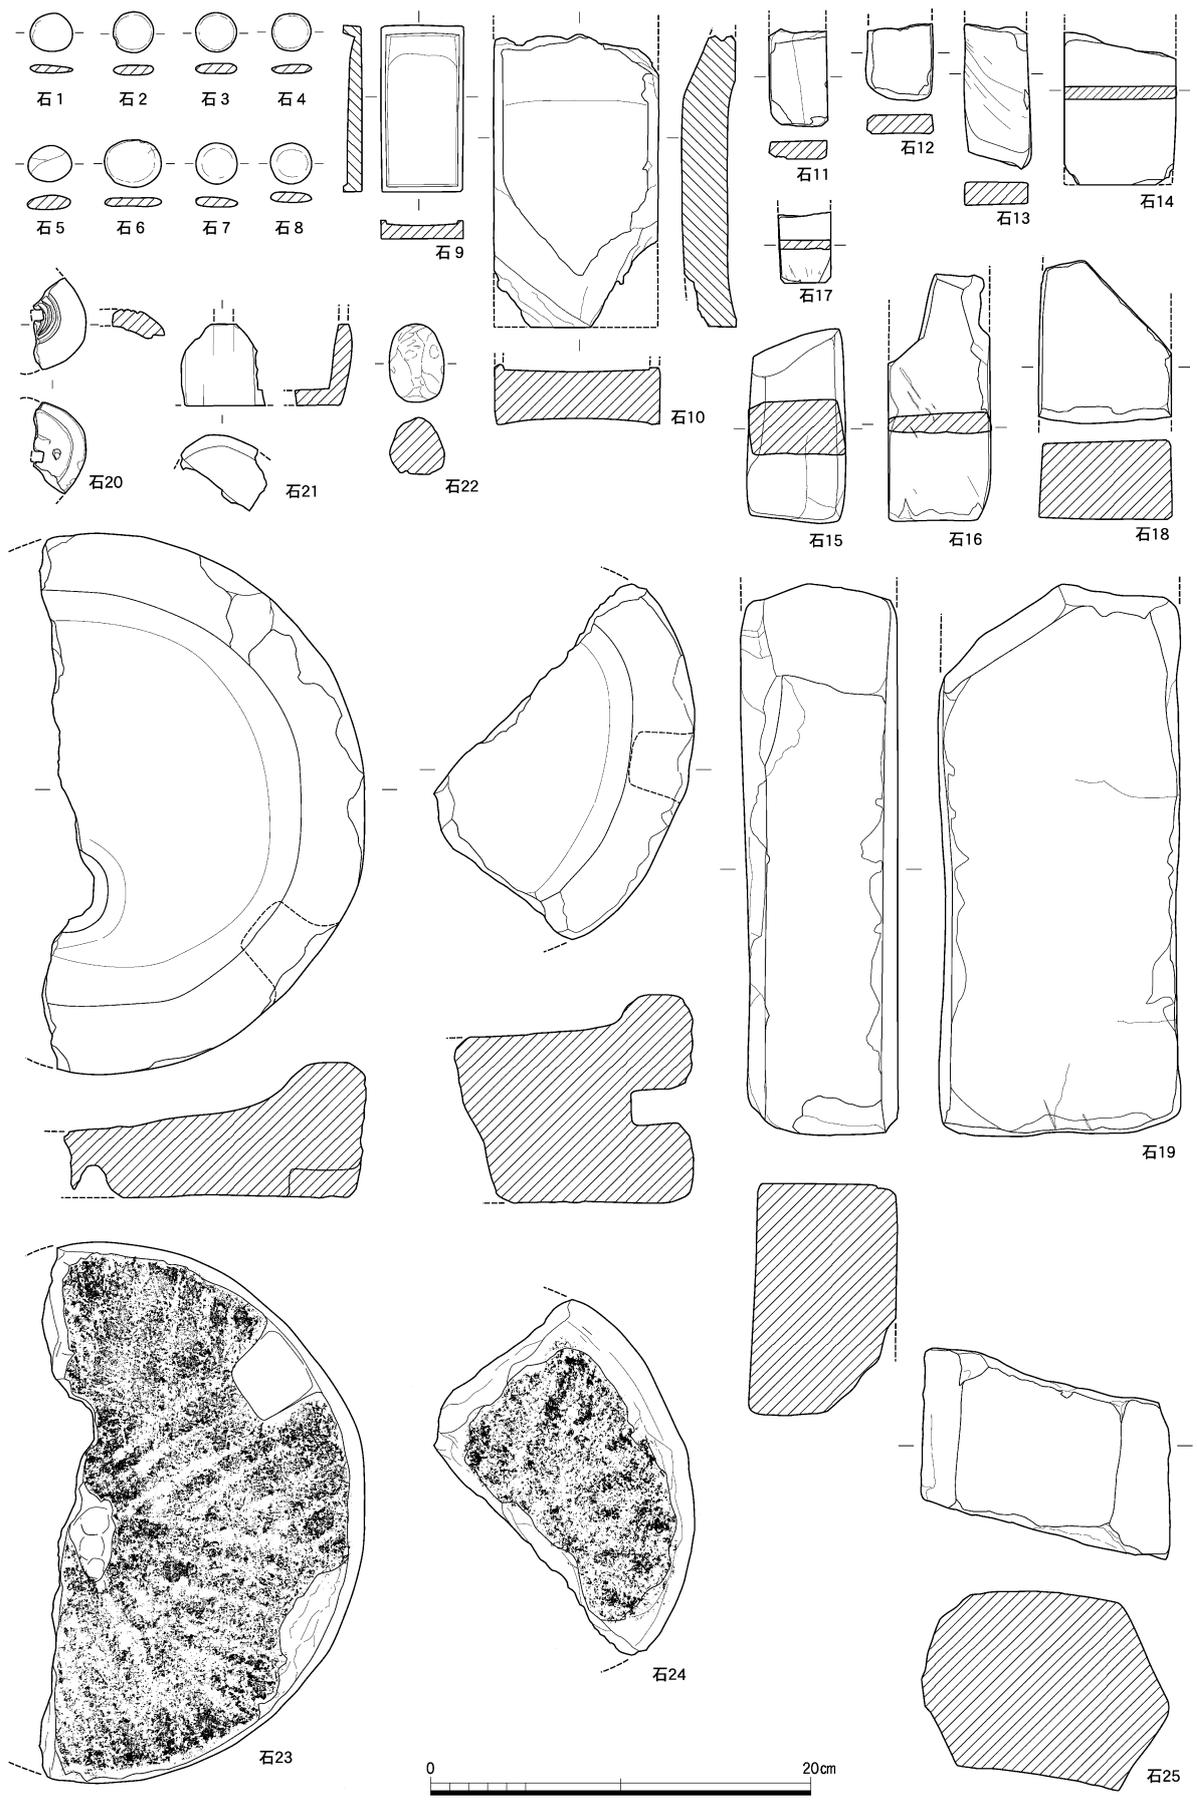
图 44 石製品実測図 (1 : 4)

硯 (石 9・10) 石 9は小型の硯で、長さ 8.8 cm、幅 4.3 cmあり、形状は長方形を呈する。上面には墨痕が残る。裏面は平坦であるが、文字や記号は刻まれていない。石 10は最も一般的な大きさの硯で、海部を欠損するが本来は長さ 20 cm前後あったと推定される。石 9・10とも材質中に黒色の斑紋を含むことから、滋賀県湖西地方の高島石と呼ばれる石材とみられる。

砥石 (石 11～19) 9点を図示した。大型品 (石 19)、中型品で扁平なもの (石 14・16)、中型で厚みがあるもの (石 15・18)、小型で扁平なもの (石 11～13・石 17) に分類できる。材質は珪質頁岩～珪質粘板岩のものが主流であるが、石 18・19は砂岩製で、荒砥から中砥として使用されたものである。大型の石 19は側面がもっとも研磨されており、立てて使用されたようである。この砥石は被熱によって表面が剥離している。石 12は硯用の石材で造られており、硯が転用された可能性がある。

石臼 (石 23・24) 2点ある。ともに石臼である。縁から中央に向かって傾斜する。

石 23 には落下用の穴がある。臼目は摩滅し、凹凸は少ない。側面にあけられた横穴は、石 23 は厚みが少ないため、播面に接する部分にあけられている。石 24 は破片としては小さいが、厚みが 11 cm あり、側面の横穴も中位にあけられている。

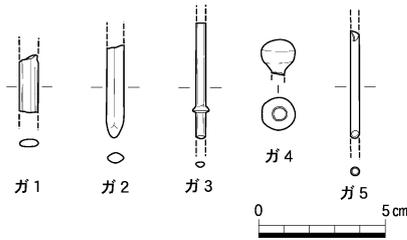
図 45 ガラス製品実測図（1：3）

棒状製品（ガ1・2）、かんざし（ガ3）、飾玉（ガ4）、管状製品（ガ5）、杯、などがある。ガ1・2 は中実の棒状製品であるが、用途は明確にできない。透明であるが、ガ2 は表面が曇っている。断面形はガ1 が板状、ガ2 が楕円形を呈する。ガ3 は棒状製品であるが突起をもつ点で簪（髪飾り）と考えた。全体は透明であるが突起の上方は淡い黄色をなす。ガ4 は土製品であるが表面に灰色のガラス釉をかけることから、ここに収録した。直径 1.4 cm の球形で棒が付く側は欠損し、反対側も釉葉が剥離している。ガ5 は濃緑色を呈する細い管状製品で、ホッペンの可能性がある。

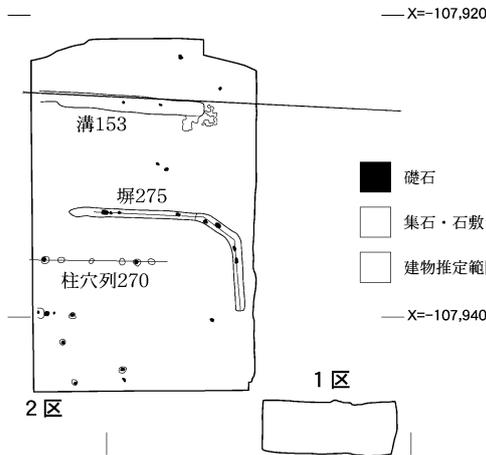
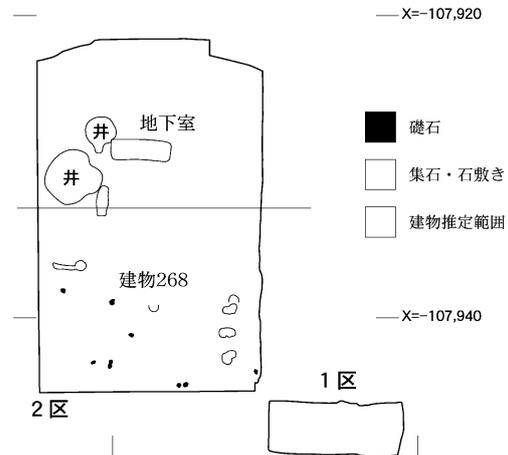
次いで、2 区南半では建物 268、3 区では建物 271・272 が建てられた（第 2 面、図 49）。これらの建物は地下に地業が施された。ここで実施された地業は、厚さ 0.3 m 程の間に数層の土を重ね、表面には黄色粘土が貼られるという簡略的な版築工法がとられた。3 区の建物 271 は溝

256 をまたぐかたちで北側に建てられるが、これは溝 256 の排水機能を生かそうと意図したためとみられる。この建物 271 は、東面と南面に雨落溝を巡らせ、柱筋の外側には小礫を敷き詰める。昇降用の施設(瓦敷 249)も付設するという本格的なものであった。またこの時の雨落溝の構造も、前代の溝 256 を継承するものであった。

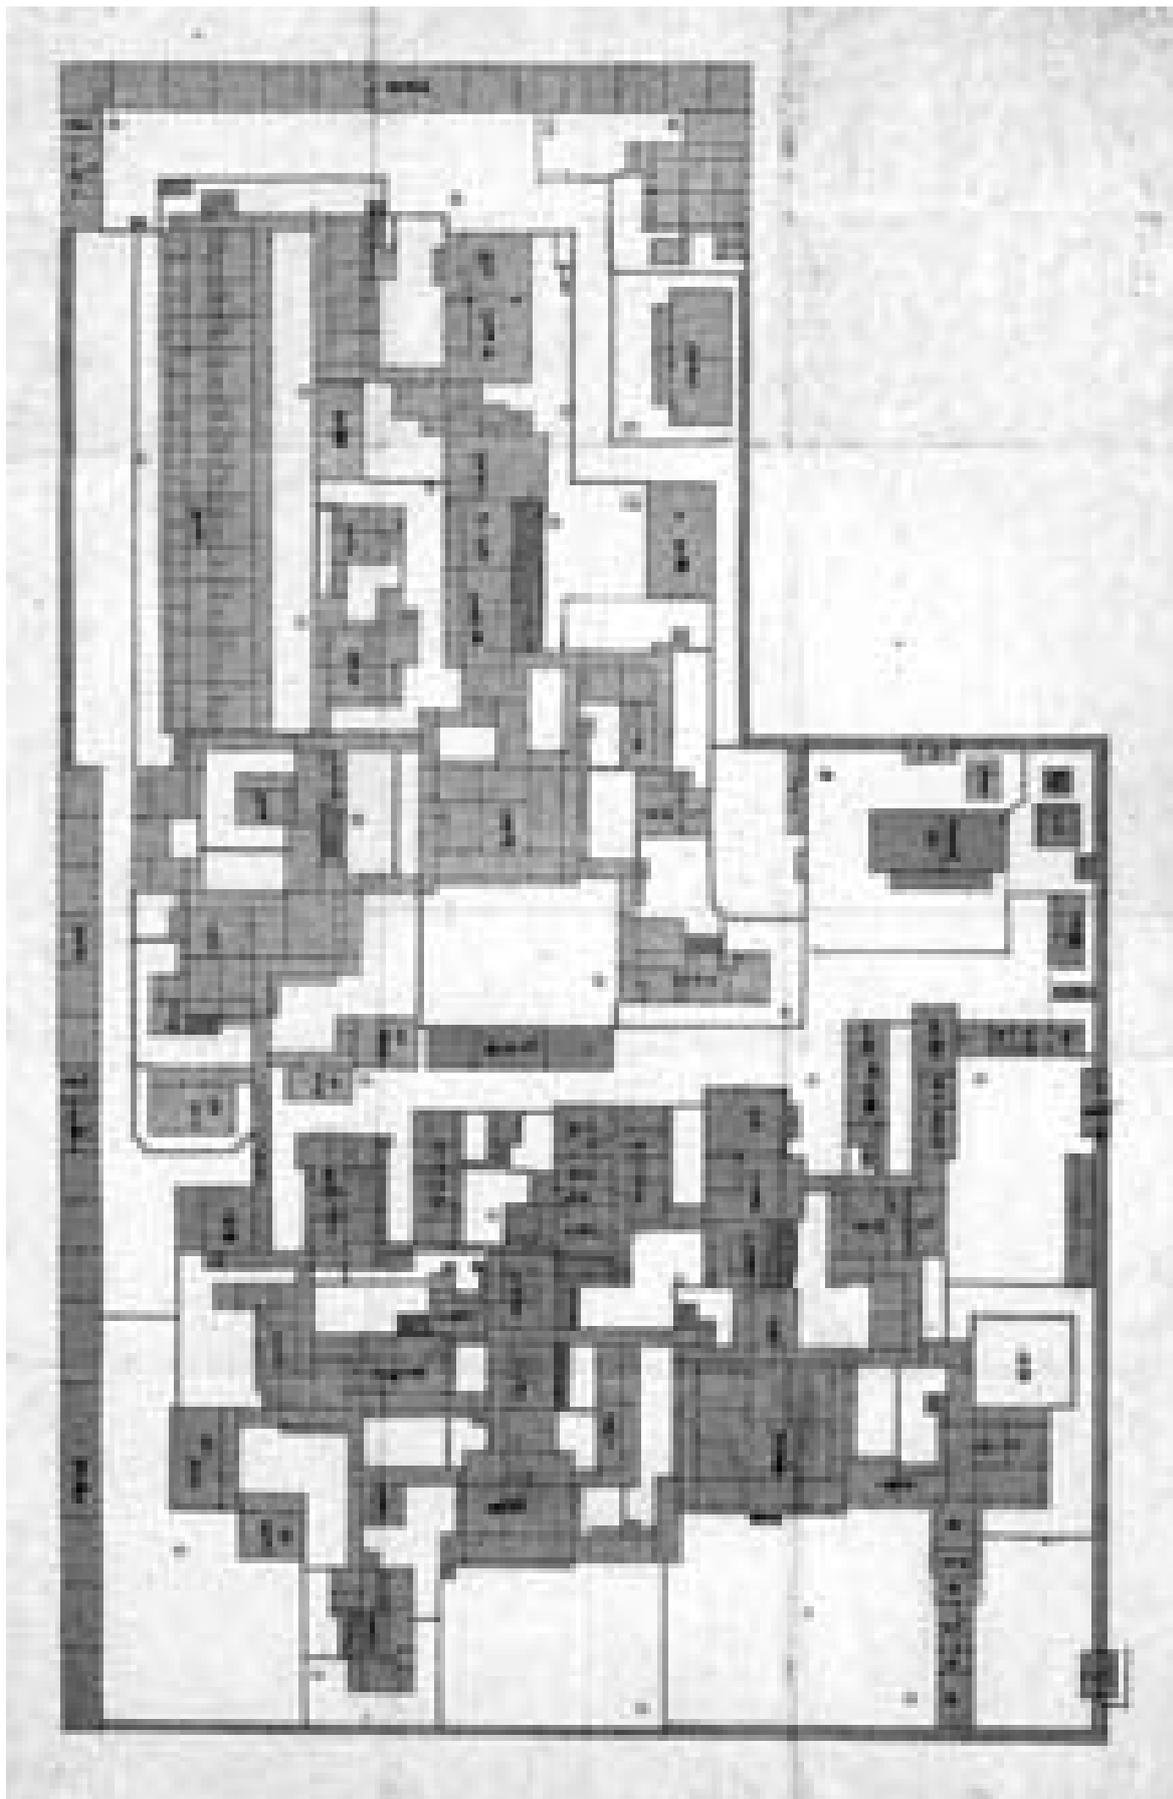
図 51 『一条殿相指図』（慶安 2 年〈1649〉 京都府立総合資料館蔵）

そこで、おもに『一条殿相指図』によって屋敷地内の建物構成を見ると、屋敷内は南北に大きく分けられ、南半は表方、北半は裏方の御殿で、指図では前者を柿色紙、後者を薄青色紙に色分けする。表方の南東角に位置する寢殿（図では「震殿」と記す）がもっとも大きな殿舎で、その西方にたつ書院の一郭とは塀によって南広庭を分ける。書院の西北方に御座御殿があって、書院

とは渡廊下で結ばれる。御座御殿の西に学文所、その北方には御乳人部屋がある。書院の北方は御料理間、御膳所とつづき、また寢殿の北方は取付を経て、御料理間、御台所、その東方の玄関へと至る。敷地東面の南半中央やや北寄りに表御門（正門）を開き、これは玄関へのアプローチを形成する。また東面南端近くの四足門は、寢殿一郭への専用のアプローチを形成する。

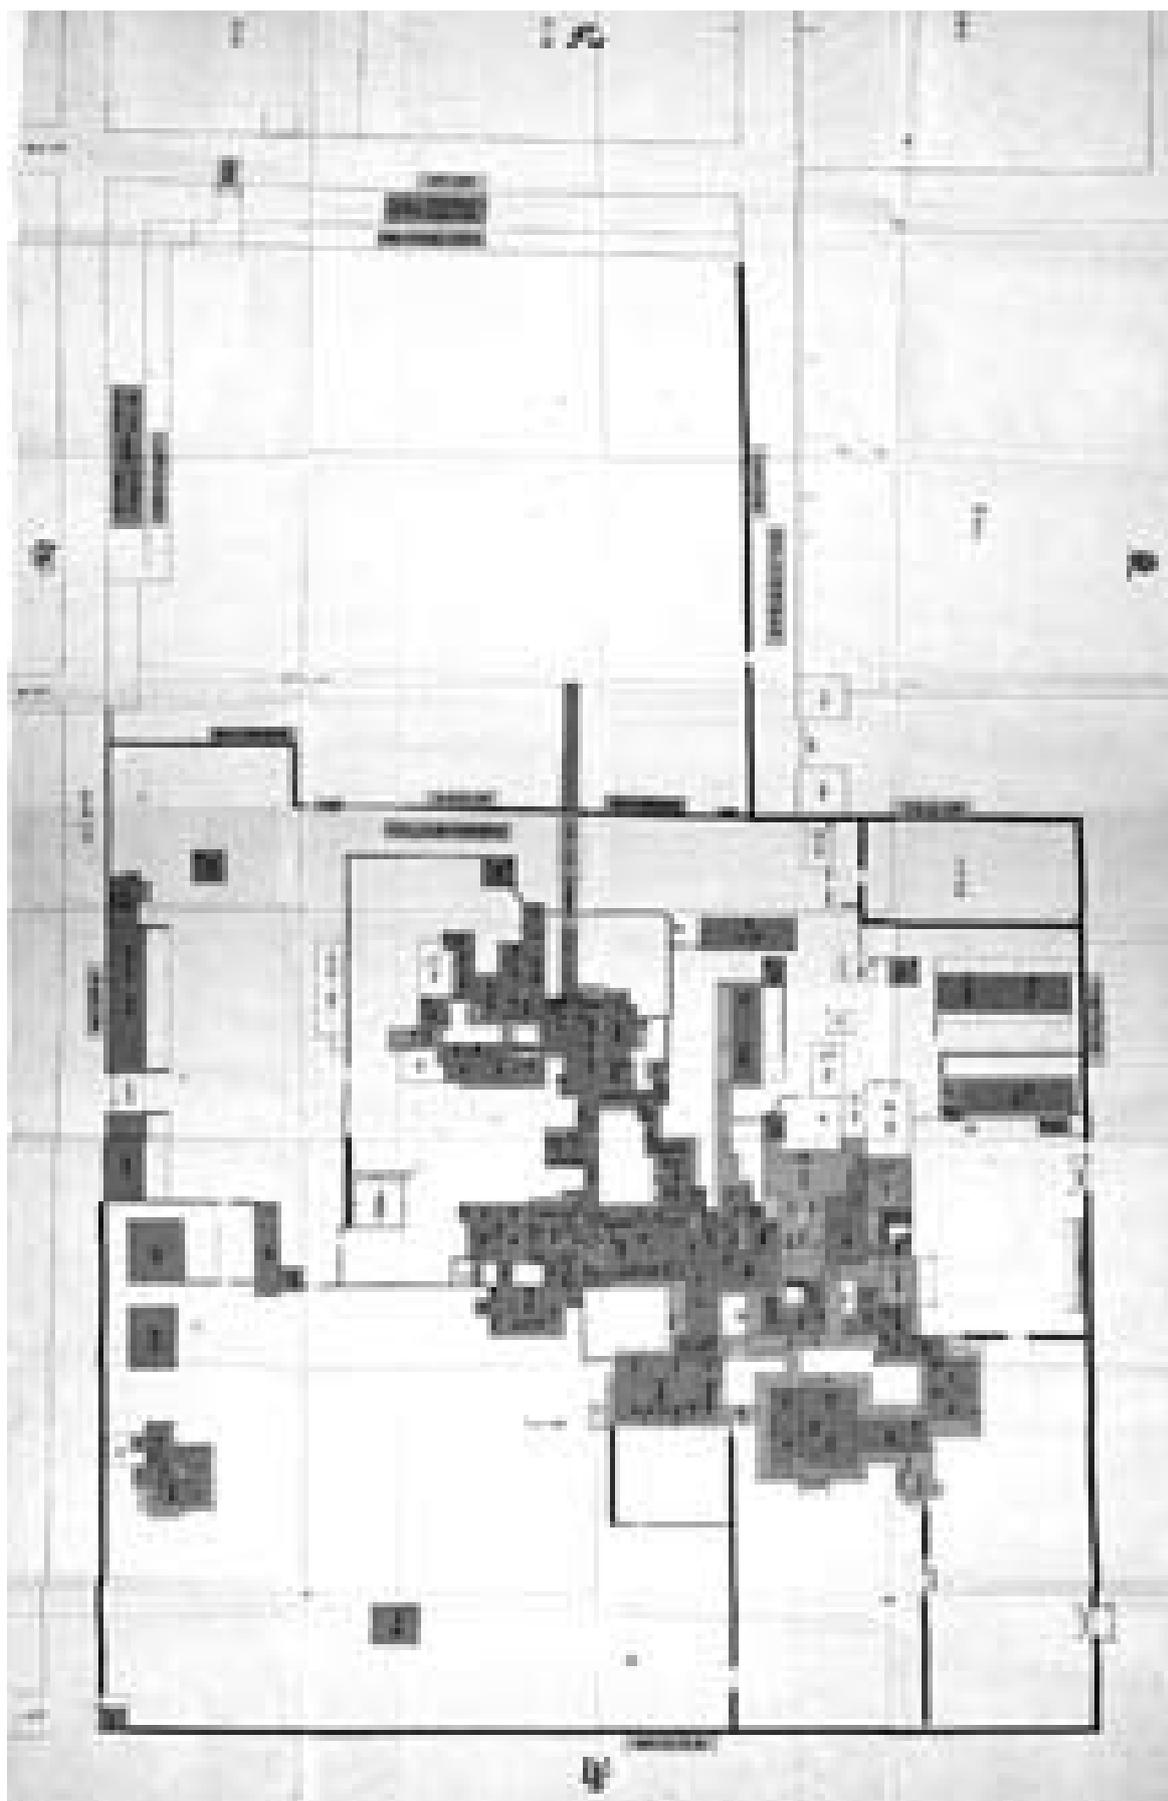
图 52 『一条家表御殿指图』（池田家文庫、岡山大学附属図書館蔵）

ただし、『一条家表御殿指図』と『一条様御屋敷指図』の間には、少なからず相違がある。まず寢殿はともに4室構成とはいえ、室規模が両者で異なる。寢殿西方の建物は規模・間取りから同一建物と見なされるが、前者は御書院、後者は御対面所と記される。また『一条家表御殿指図』

では御書院西北に御小座敷があるが、『一条様御屋敷指図』ではその位置に建物は無く広庭である。それらの北方の建物群の構成も異なる。さらに表方と裏方の領域を南北に分ける築地塀は前者の『一条家表御殿指図』の方が北に寄っていて、表方御殿の領域が大きい。表方において建物が全体として多く充実しているのは『一条家表御殿指図』の方である。

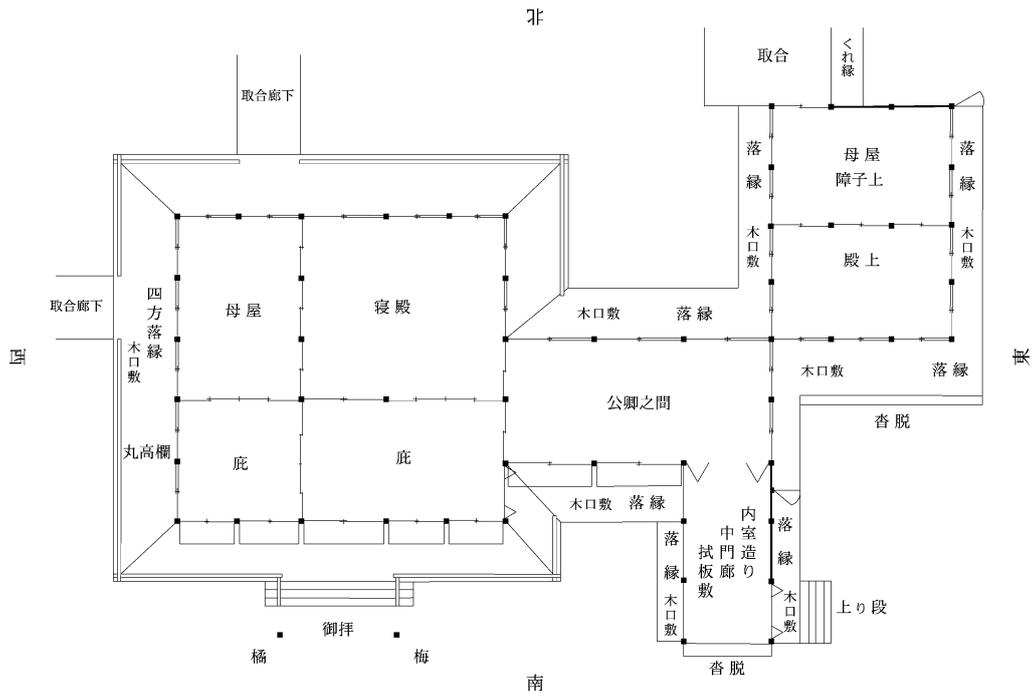
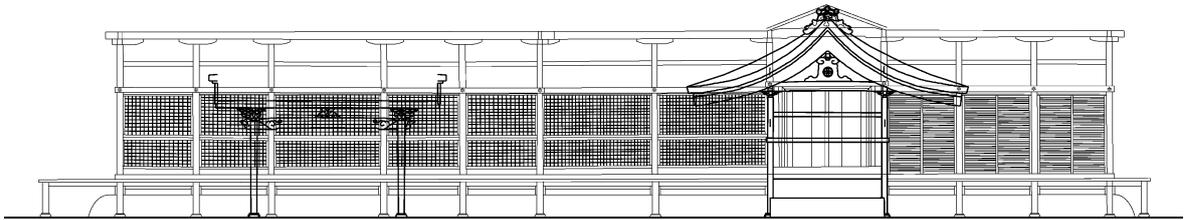
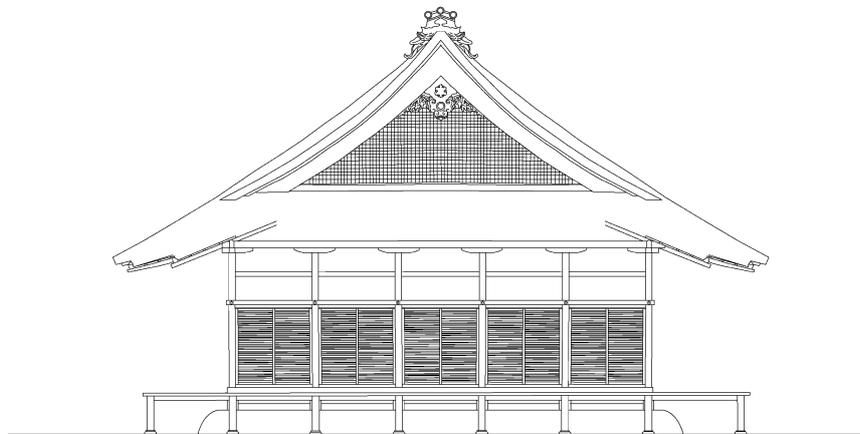
寢殿は南面し、柱間南正面 5 間、側面 5 間である。正面中央間を広くとる。4 室構成の北側 2 室が母屋、南側 2 室が庇である。室は東列が正面柱間 3 間、西列 2 間で東列が広い。4 室を分ける柱間は襖の引違い、外側柱筋は舞良戸 2 枚に明障子の引違いである。ただし南面は外開きの半部、その内側に格子引き違いを装置する。東面の北間、公卿之間との境は襖引違い、東面南間は外部

落縁へ直接出入できる通路であり、板折唐戸を装置する。

これらの建物の柱はいずれも角柱で四寸八分、面取四分である。また組物は舟肘木、屋根はこけら葺きで二軒である。寢殿は入母屋造の平入り、妻飾りは木連格子、三ツ花懸魚鱗付き、獅子口鱗付き。南正面の御拝は、柱を几帳面取とし、上部に虹梁をかけ、先端を木鼻とし、絵様で飾る。組物は連三斗、持送り、先端を緋破風とする。また中備に雲肘木様の板墓股をおく。なお、寢殿に接続する西・北ふたつの取合廊下のうち、西側は唐破風、北はむくり破風とする。中門廊の屋根は、切妻造の妻入り、獅子口鱗付きで、南正面虹梁上に板墓股をのせる。中門廊と公卿之間境にも板墓股を飾る。中門廊の東面南端に入母屋の破風を設け、木連格子、梅鉢懸魚、獅子口鱗付きをのせる。殿上・障子上の建物は入母屋造の南北棟で、木連格子、梅鉢懸魚、獅子口鱗付きをのせ、障子上の西面、北面には、中門廊と同じく入母屋の破風を設け、木連格子、梅鉢懸魚、獅子口鱗付きをのせる。
