# 平安京左京三条三坊十三町跡・ 烏丸御池遺跡

公益財団法人 京都市埋蔵文化財研究所

このたび、（仮称）新風館プロジェクトに伴う平安京跡・烏丸御池遺跡の発掘調査について調査成果を報告いたします。本報告の内容につきましてお気づきのことがございましたら、ご教示賜りますようお願い申し上げます。

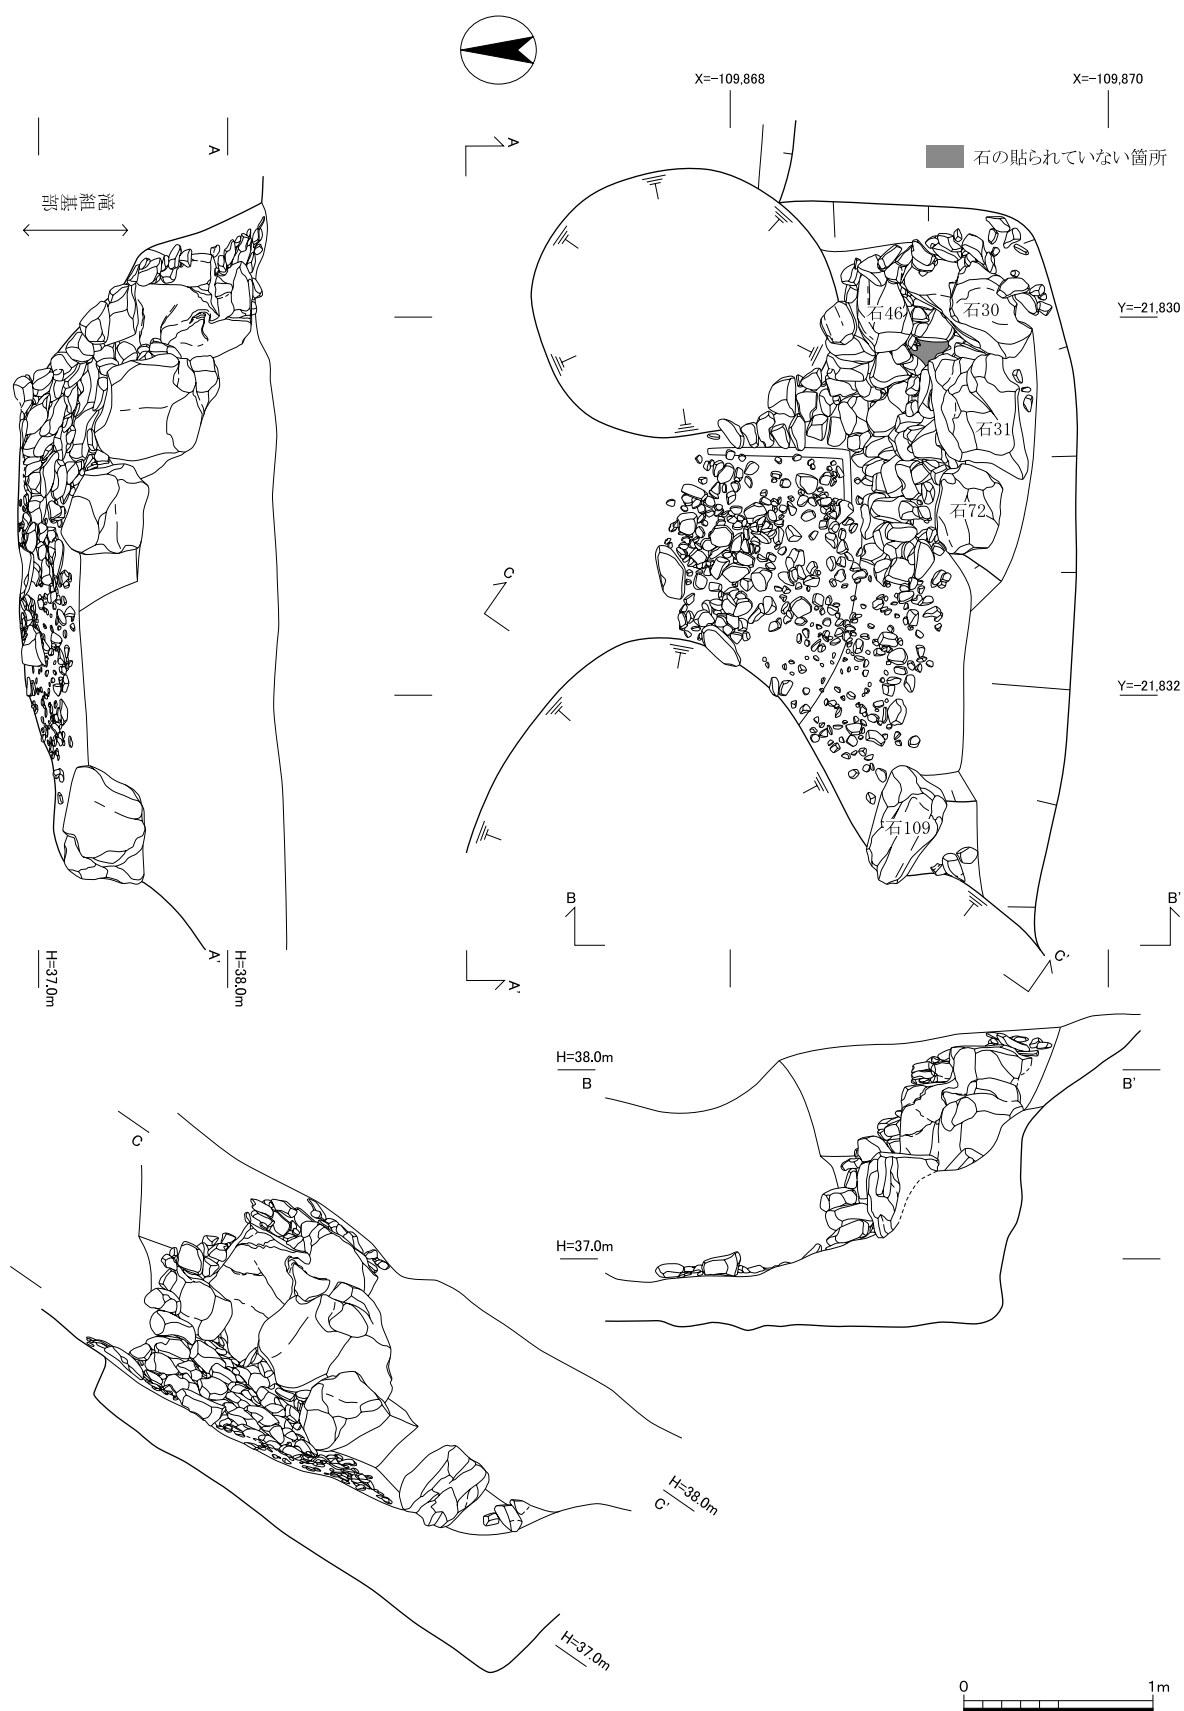
図17 滝200実測図1 (1 : 40)

**滝200**（図17～19、巻頭図版1、図版3） 池の南東隅で石組みの滝200を再検出した。滝200は下部の石積みの基礎（以下、滝組基部とする）と、その上の4つの石からなる滝組（石30・31・46・72）とで構成される。

滝組基部は、基盤層を掘り込んだ斜面に砂や粘質土・粘土を互層に盛土し、その上面に20cmほどの石を積んで形成されている。また、鏡石となる石30の前面直下には、石の貼られていない箇所があった。意図的に石を貼っていない可能性が高い。この滝組基部を基礎とし、その上に鏡石（石30）を置き、鏡石の前面に3石の滝添石（石31・46・72）を配置していた。

滝組は、石30・31の背面に掘形を掘り、砂礫・粘土・粘質土などを互層に積んでいた。そして滝組基部を作り、最後に石30・31が据えられた。その際、石の背面や下面には、石を据える位置を調整したとみられる粘土を貼り付けていた。石46・72は、石の背面に粘土や粘質土を互層にし

の平坦面は北西方向にやや傾斜していることから、水は平坦面の北西から石の側面へと流れ出ることとなる。水が石30の前面を通るためには、石30の北西側に石を置くなどの工夫をして水流の向きを変える必要があるが、そのような痕跡は確認できなかった。また滝の前面直下に存在する石の貼られていない箇所や滝の石組みには、石材表面の磨耗や裏込めの削れなどの水が流れた痕跡を確認できなかった。また、この滝の取水に関連する溝や掛樋などの遺構及びそれに伴う遺物も認められなかった。

石30は高さ80cm、幅75cmのチャートで、石30上面と池底の比高差は約1.2mである。石30の前面は平坦であるが、石の中央部に横方向の割れ目が2本確認でき、水の流れを変化させるための意匠とみられる。この石30は、前面を北西に向けて据えられていることから、滝は北西方向を正面としたようである。

この滝における水の流れについて以下に述べる。鏡石となる石30の上面には段差があり、1段目と2段目の比高差は約20cmである。水は、この2段目の平坦面から落ちるとみられるが、こ

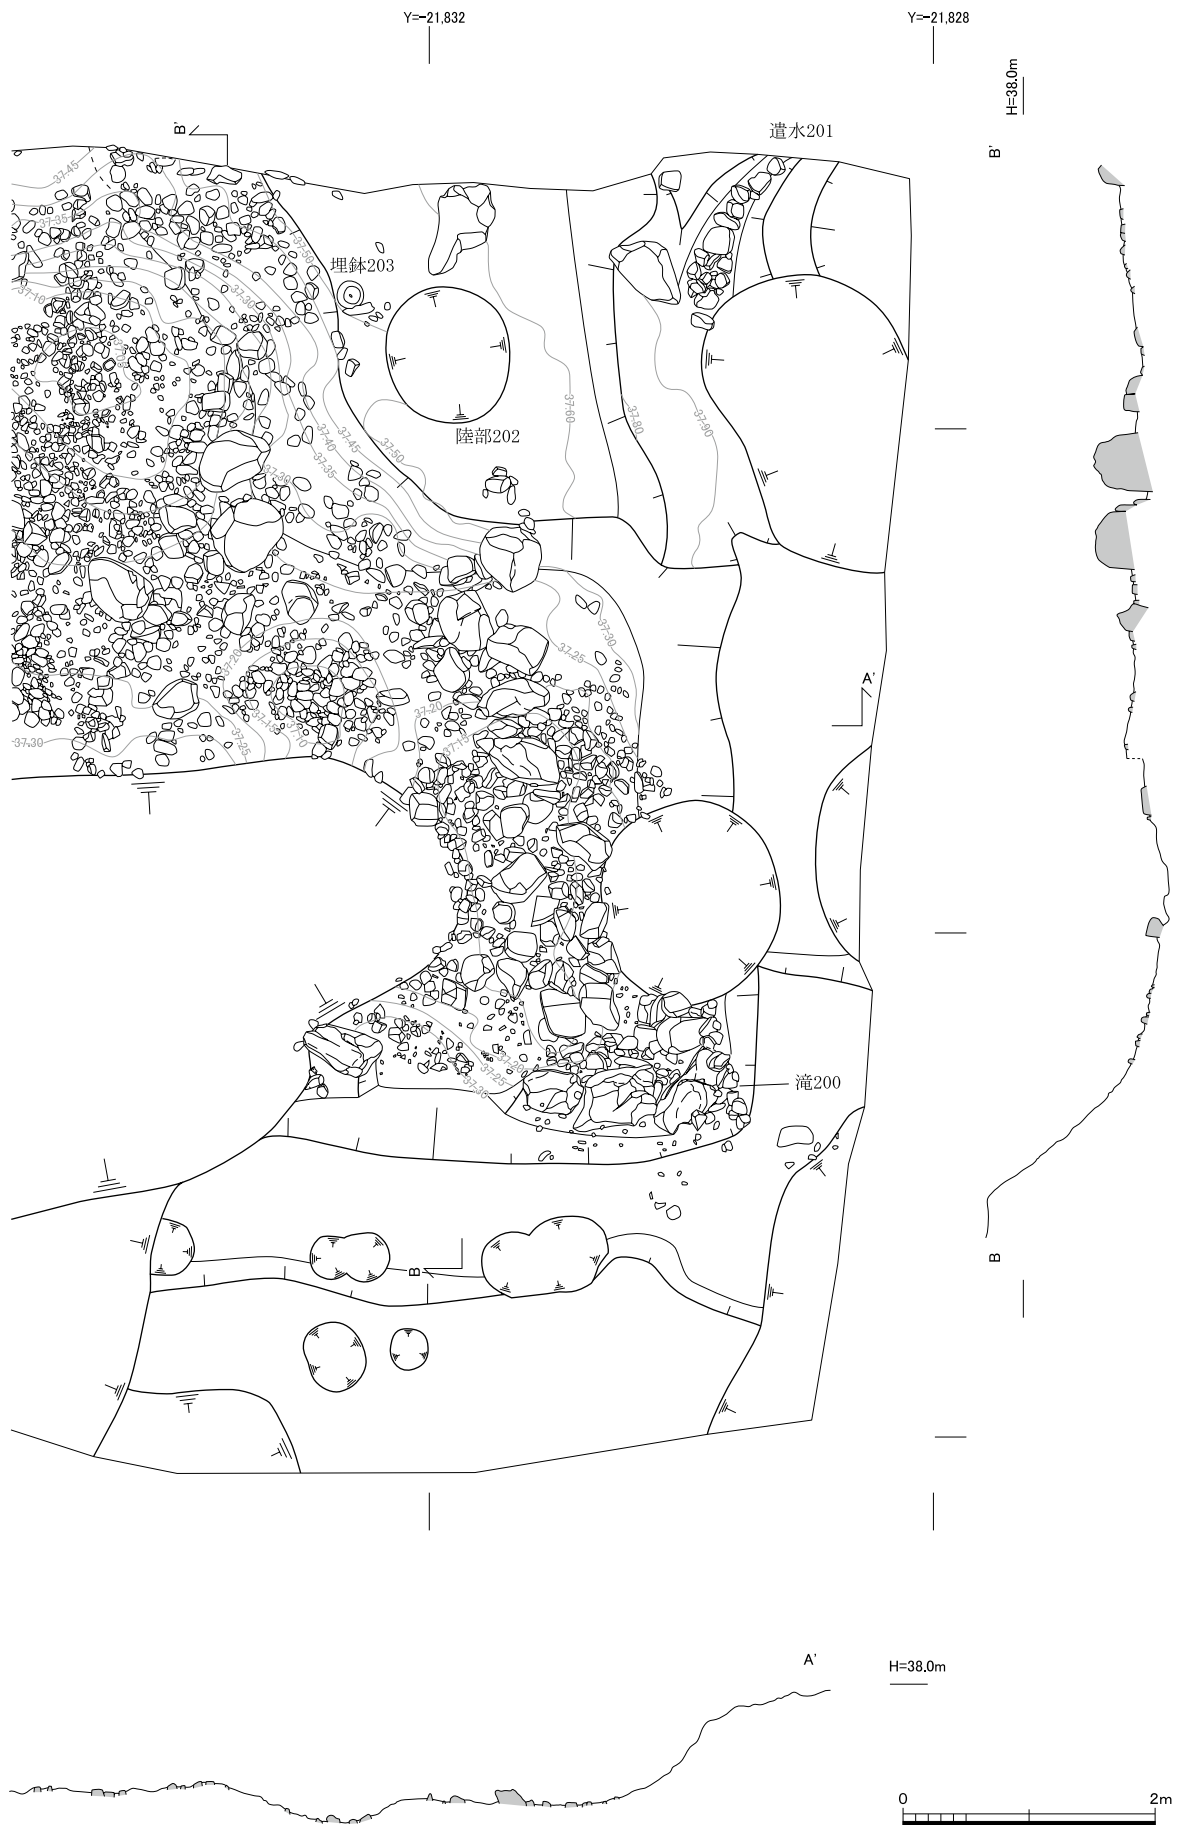
図25 池876-2東部実測図 (1 : 50)

**滝200**（図25・26、図版6） 滝の大きな改変はなかったようで、石組みは改修後も踏襲されたとみられる。ただし、池876-2への改修に伴い、滝前面にも砂質土や粘質土が10～20cm敷かれ、その上面に10～40cmの大きさの石が置かれた。これにより、古段階の滝組基部の一部や底面の石敷きは埋没した。

**陸部202**（図25・26、図版2・6） 新段階の陸部202では、方形を呈した古段階の陸部202の

北西部に礫や土を入れて、拡張が行われている。ただし、この拡張のための盛土の一部は1991年度の調査で一部掘り下げられていた。

古段階の陸部202の西辺で、東西幅約0.6mの範囲に敷かれた10～20cmほどの礫を南北約2.5m分検出した。この礫は新段階の陸部202を造成するために入れた土留め用の石と考えられ、礫の上に砂質土などを盛土し、陸部を大きくしていた。また、陸部202の西側には、長さ75cm、直径5cmの丸太材が陸部の西辺とほぼ平行に据えられていた。新段階の陸部202を造成する際の基底部の目印と考えられる。この丸太材は腐敗しており、上半部は空洞になっていた。

また陸部202の南西部では、南北約80cm、東西約50cmの範囲で花崗岩質の粗い白砂を確認していることから、本来は陸部202の表面には全面に白砂が敷かれていたとみられる。さらに、陸部202の西部には青磁の鉢と石が、陸部202の構築土を掘削して共に据えられていた（埋鉢203）。青磁の鉢は底部に円孔が穿たれていることから、植木鉢として使用したと推測する。また鉢とともに設置された石は緑泥片岩とみられる。

この他、陸部202の改修により、古段階から存在したと考えられる遣水201・石111に加え、陸部202北側に石112、陸部202南辺に石110が据えられた。石111は基盤層を掘削し、粘質土を入れて据えられている。陸部には石111の他に、石112が据えられていたが、この石112は小礫を多く含んだ砂質土（陸部202の構築土と推測）の上に据えられている（図25）。これら2つの景石は据え方が異なることから、設置時期が異なる可能性がある。石112は底面に掘り込みを持たずに据えられており、後述する新段階の景石と据え方に共通点がみられることから、新段階に設置されたと考えられる。石111はそれ以前の段階、すなわち池876-1の造営時に据えられたと推測する。ただし、石の据え方の違いは石の設置場所の違いに起因したものであるならば、石111が新段階に設置された景石となる可能性もある。なお、陸部202の北東部にある遣水201は、陸部202の盛土の状況から、石111を設置した後に造られていたことを確認した。

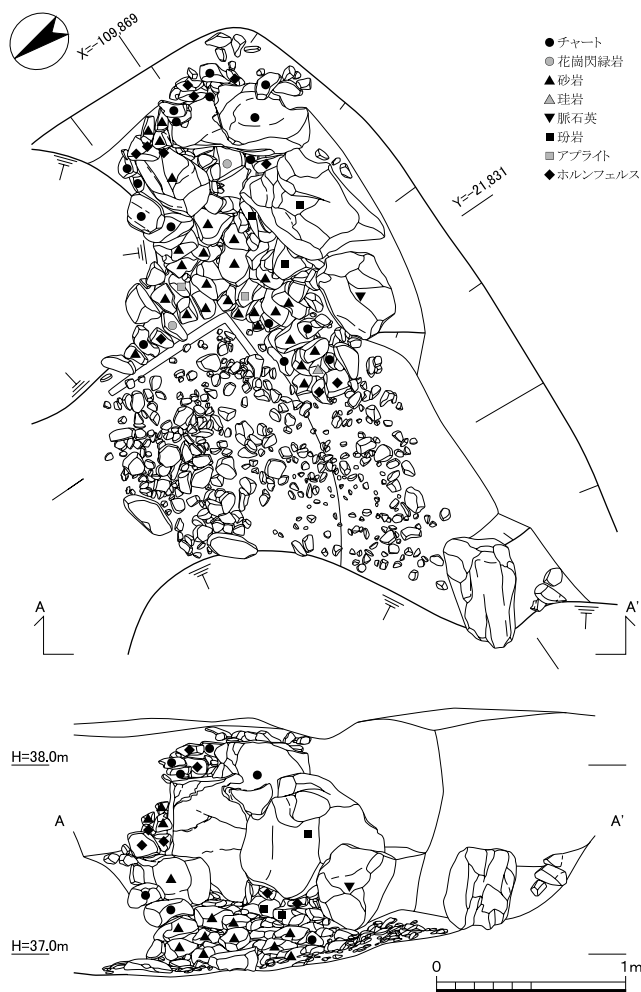
図28 滝200・滝組基部の石材（1：40）

滝200に用いられた石材は、鏡石がチャート1、滝添石が玢岩1、脈石英1、砂岩1であった。滝組基部は、砂岩25、チャート15、ホルンフェルス12、玢岩2、花崗閃緑岩2、アプライト2、珩岩1で
