史跡旧二条離宮（二条城）・平安宮跡

京都市埋蔵文化財研究所発掘調査報告
二〇一六―一九

公益財団法人 京都市埋蔵文化財研究所

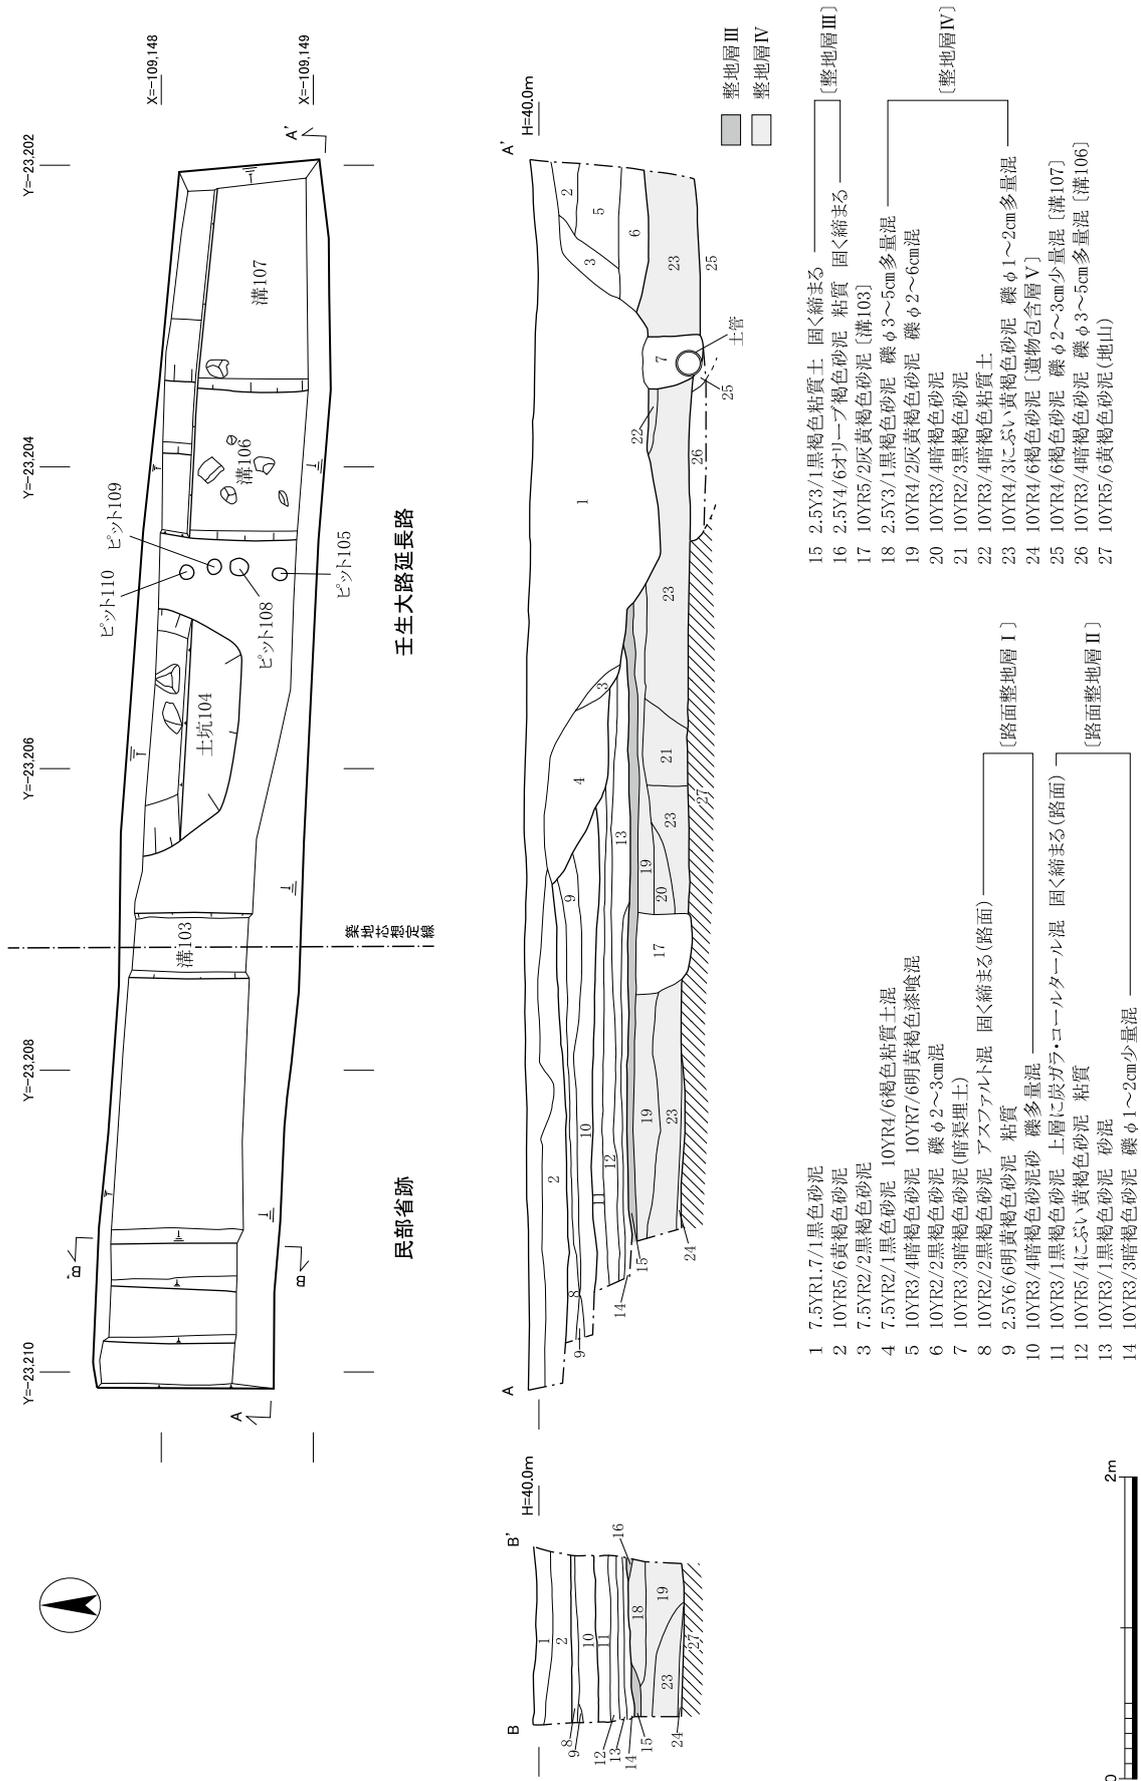
図12 調査その1 1トレンチ実測図(1:50)

路面整地層Ⅰは調査区西部、現代盛土層の下で検出した(図12-8~10層)。固く締まる黒褐色砂泥層(8層)が厚さ0.04~0.08mあり、硬化して平坦面を作る。この層の下には、粘質の明黄褐色砂泥層(9層)、礫を多量に含む暗褐色砂泥層(10層)が水平に敷かれる。8層は路面の舗装、9・10層は舗装のための整地層で、この3層を1つの単位とする路面整地層となる。アスファルトを含む。路面整地層Ⅱは調査区西部、整地層Ⅰの下で検出した(図12-11~14層)。固く締まる黒褐色砂泥層(11層)が厚さ0.05~0.1mあり、硬化して平坦面を作る。この層の下には、粘質のにぶい黄褐色砂泥層(12層)、黒褐色砂泥層(13層)、礫の混じる暗褐色砂泥層(14層)が水平に敷かれる。11層は路面の舗装、12~14層は舗装ための整地層で、この4層を1つの単位とする路面整地層となる。11層には炭ガラ・コールタール、12~14層にはレンガ片・ガラス片を含む。

整地層Ⅲは調査区西部、路面整地層Ⅱの下(現地表下0.67m)で検出した(図12-15・16層)。固く締まる黒褐色粘質土層である。厚さ0.04~0.06mで、上面は硬化して平坦面を作る。整地層Ⅳは調査区の西半部で検出した。礫を多く含む暗褐色~にぶい黄褐色の砂泥層である(図12-18~23層)。厚さは約0.35mある。なお、東半部では、この整地層は現代に大きく攪乱を受けている。

溝103 調査区中部西寄り、整地層Ⅳの上面で検出した南北方向の溝である。幅0.45m、深さ0.4m。南と北は調査区外へ延長する。底部の標高は38.96mである。埋土は礫の混じる灰黄褐色砂泥である。

土坑104 調査区中央北部で検出した。検出面での規模は東西1.65m、南北0.55m以上、深さ0.24mの半円形の土坑である。北は調査区外へ延長する。底部の標高は38.74mである。埋土は瓦・礫の入る黒褐色砂泥で、底部に人頭大の自然石が入る。室町時代後半の土師器・須恵器・瓦器・焼締陶器が出土した。

溝107 調査区東端部で検出した南北方向の溝である。幅1.4m以上、南と北は調査区外へ延長

する。断割部で検出した底部の標高は38.66mで、検出面からの深さは0.34mとなる。埋土は礫の混じる褐色砂泥で、平安時代の瓦類の他に平安時代後期の土師器・須恵器が出土した。

溝106 調査区東部で検出した南北方向の溝である。幅1.05m以上、東肩は溝107により攪乱を受け、南と北は調査区外へ延長する。断割部で検出した底部の標高は38.70mで、検出面からの深さは0.3mとなる。埋土は暗褐色砂泥で、平安時代の瓦類の他に、平安時代前期から中期の土師器・須恵器・黒色土器が出土した。

ピット105・108・109・110 溝106の西側で検出した。径0.08～0.1mの杭跡が4基、南北に並ぶ。完掘していないので深さは不明であるが、埋土は粘質の褐色砂泥である。遺物の出土はなかった。

路面整地層Ⅱは調査区全域、現代盛土層の下で検出した。非常に堅く締まる暗褐色砂礫層である(図13-4層)。厚さ0.08～0.12m。この層は1トレンチで検出した路面整地層Ⅱの最下層(図12-14層)に相当する。

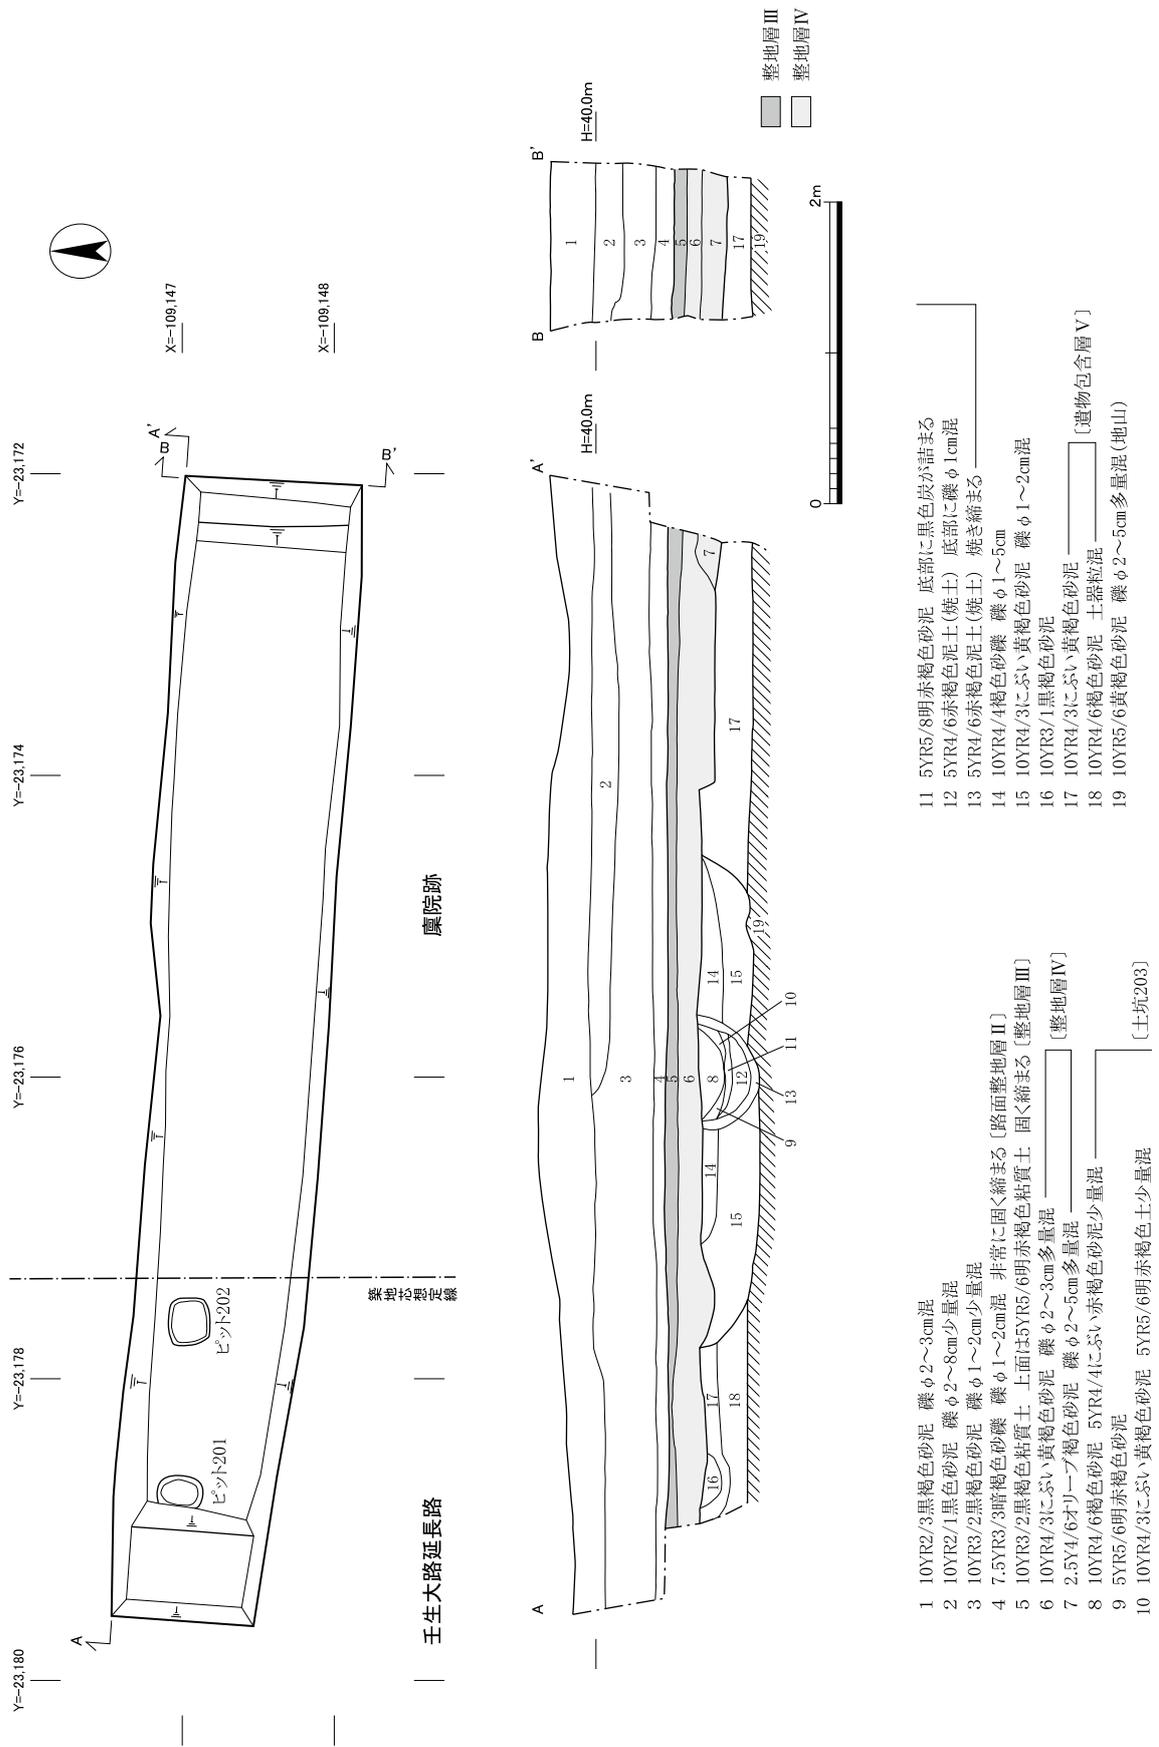
図13 調査その1 2トレンチ実測図 (1:50)

整地層Ⅲは調査区全域、路面整地層Ⅱの下(現地表面下0.8m)で検出した。固く締まる黒褐色粘質土層である(図13-5層)。厚さ0.04～0.10m。上面は明赤褐色粘質土で固く締まり、平坦面を作る整地層である。整地層Ⅳは調査区全域、整地層Ⅲの下で検出した。礫を多く含むにぶい黄褐色砂泥及びオリブ褐色砂泥層である(図13-6・7層)。厚さ0.15～0.25mある。

土坑203 調査区中央北壁断面で確認した。整地層Ⅳの下で検出した。検出面での東西幅は0.75m、南北は不明。深さは0.4mである。焼土層と炭層が互層となる。

ピット201・202 調査区西側、地山上面で検出した。ピット201は径0.3mの円形、ピット202は一辺約0.3mの隅丸方形である。埋土はともに暗褐色砂泥。ピット201から、室町時代の土師器や瓦器の小片が出土した。

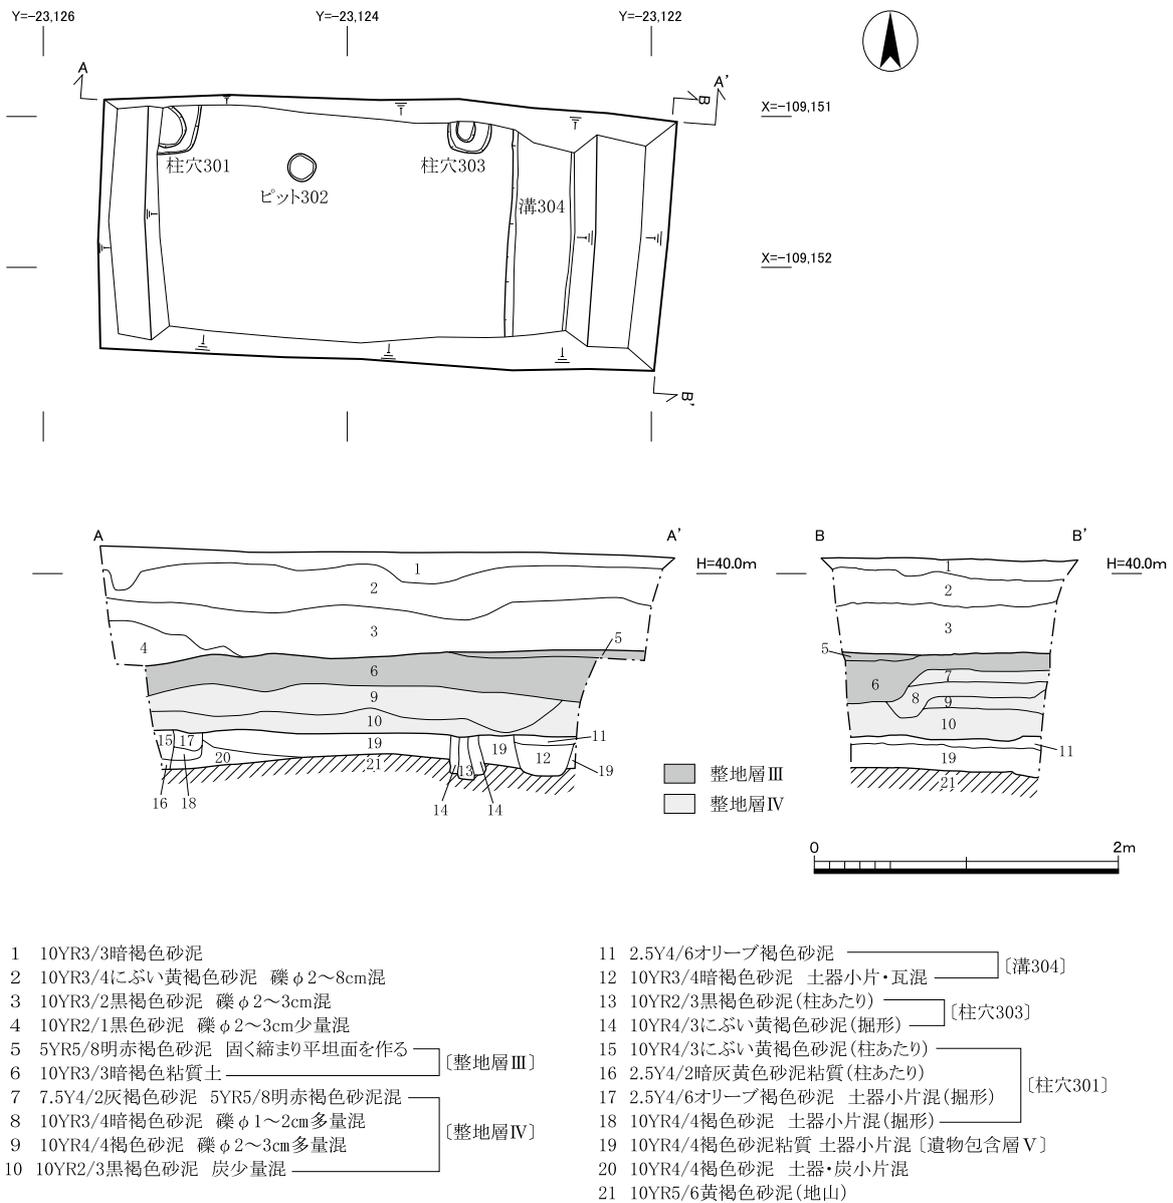
図14 調査その1 3トレンチ実測図 (1:50)

整地層Ⅲは調査区全域、現代盛土層の下（現地表面下0.62m）で検出した。固く締まる暗褐色粘質土層である（図14-5・6層）。厚さ0.1~0.3m。上面には明赤褐色砂泥で固く締め、平坦面を作る箇所もある路面整地層である。整地層Ⅳは調査区全域、整地層Ⅲの下で検出した。礫を多量に含む褐色系砂泥層である（図14-7~10層）。固く締まる。厚さ0.15~0.2mある。

遺物包含層Ⅴは粘質の褐色砂泥層である（図14-19層）。

溝304 調査区東端で検出した。幅0.4m、深さ0.2mの南北溝である。埋土は暗褐色砂泥で、底部の標高は38.64mである。平安時代末期から鎌倉時代初期の東播系須恵器甕、瓦などが出土した。

ピット302 調査区中央で検出した。径0.2mの円形で埋土はにぶい黄褐色砂泥。室町時代の土師器小片が出土した。

柱穴301 調査区北西隅で検出した。掘形は一辺0.3m以上の隅丸方形で、埋土は褐色系砂泥、柱あたりは径0.25mの円形で、埋土はにぶい黄褐色～暗灰黄色の砂泥。平安時代の瓦が出土した。

柱穴303 調査区北部、遺物包含層の上面で検出した。掘形は一辺0.3m以上の隅丸方形で、埋土はにぶい黄褐色砂泥、柱あたりは径0.2mの円形で、埋土は黒褐色砂泥。出土遺物はなかった。柱穴301との芯々距離は2.0mである。

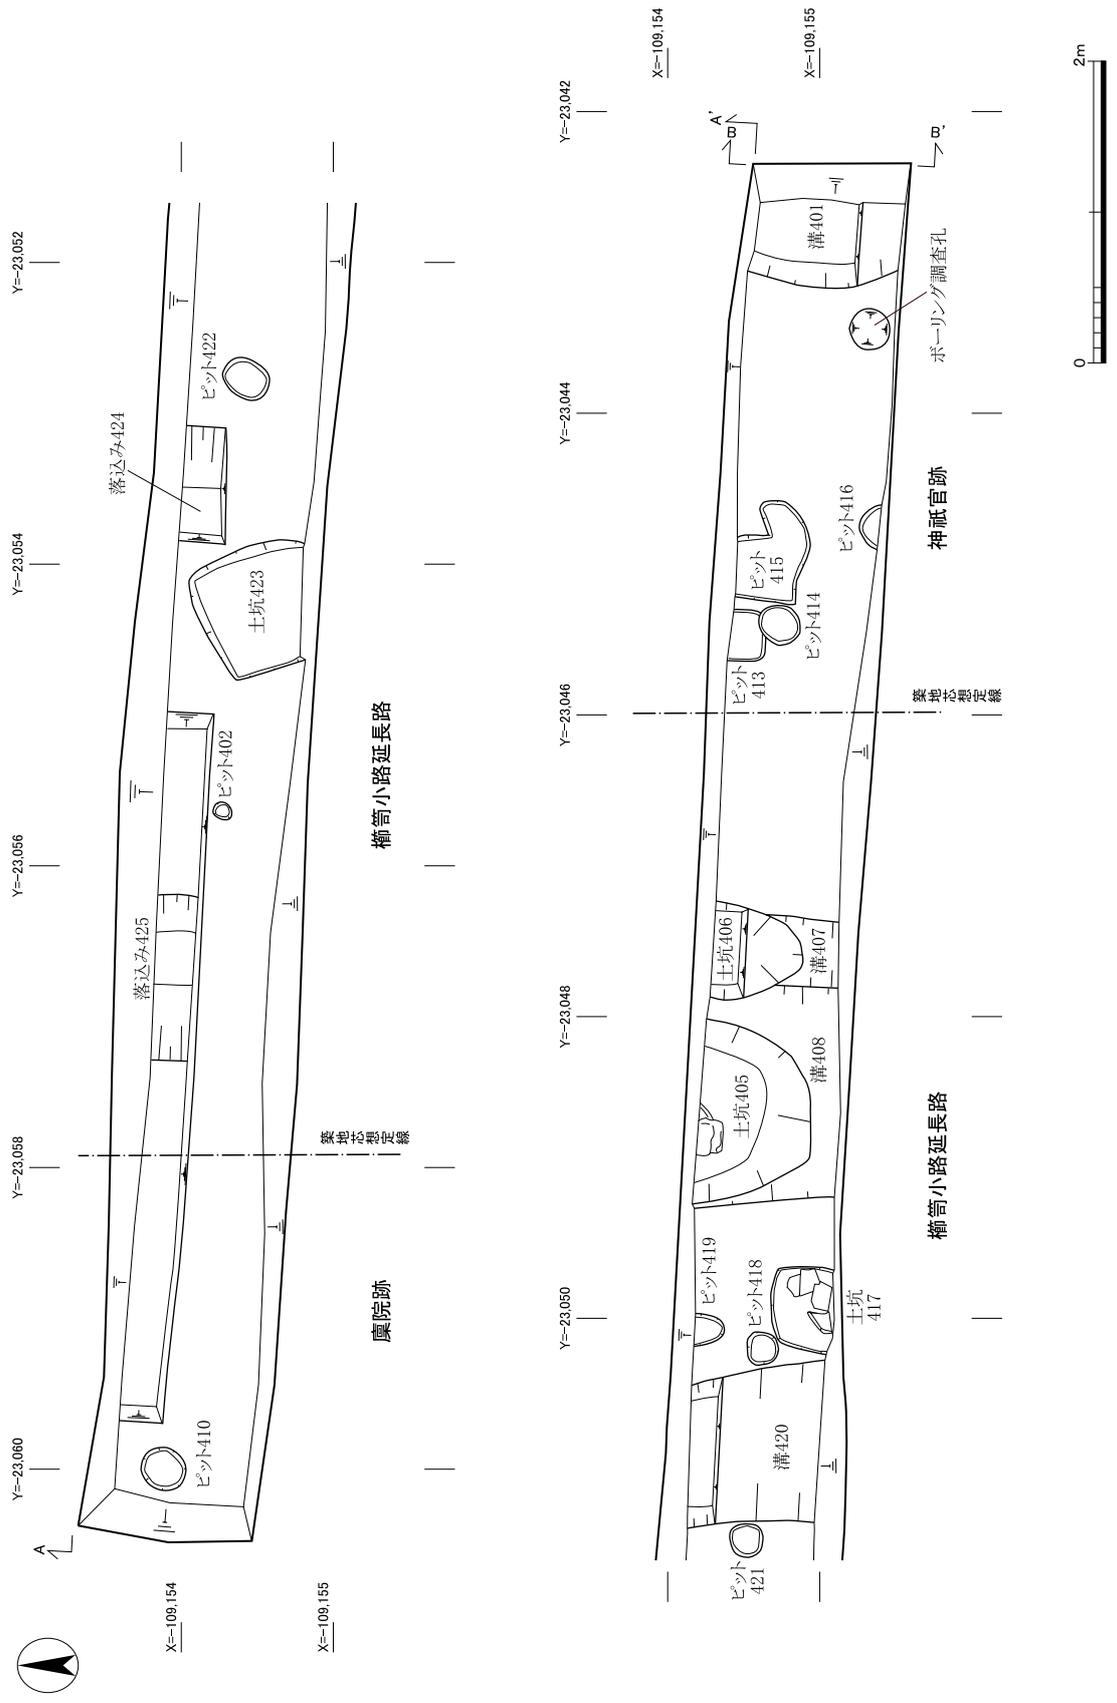
図15 調査その1 4トレンチ平面図 (1 : 50)

主な遺構には、近代の土坑、江戸時代の整地層、鎌倉時代から室町時代の土坑・ピット・溝・落込み・遺物包含層、平安時代の溝・落込みなどがある。南東隅の攪乱坑は、平成23年発行『重要文化財二条城調査工事報告書』掲載のボーリング調査孔No.D771となる。なお、古墳時代の須恵器が土坑405、また古墳時代（庄内期）の土器が遺物包含層Ⅴから出土した。

土坑405 調査区中央北部で検出した。検出面での規模は東西1.2m、南北0.75m以上、深さ0.55mの半円形の土坑である。北は調査区外へ延長する。底部の標高は38.48mである。埋土は瓦・炭の入る褐色～暗褐色砂泥で、底部に人頭大の自然石が入る。平安時代の土師器小片・平瓦・丸瓦・

土坑406 調査区中央北部で検出した。検出面での規模は東西1.2m、南北0.75m以上、深さ0.55mの半円形の土坑である。北は調査区外へ延長する。底部の標高は38.48mである。埋土は礫の少量混じるにぶい黄褐色砂泥で、底部に径5～10cmの自然石が入る。出土遺物はなかった。

ピット402・410・418・421・422 調査区西半で検出した。径0.2～0.3mの円形ピットである。ピット418・421・422は1.4m間隔で並ぶ。この柱筋は東端のピット410まで延長する可能性も考えられたが、410と402の間にはピットは検出しなかった。ピット410からは時期不明の土師器小片が出土した。

溝401 調査区東端で検出した。幅0.55m以上、深さ0.25mの南北溝である。南と北は調査区外へ延長する。底部の標高は38.9m、埋土は暗褐色砂泥で固く締まる。平安時代後期の軒丸瓦・軒平瓦が出土した。

落込み425 調査区北西部、断割部で検出した。東西1.6m以上、深さ0.4m。埋土は礫が少量混じる暗褐色砂泥で、底部の標高は38.50mである。

溝407 調査区中央で検出した。幅0.45m以上の南北溝である。南と北は調査区外へ延長する可能性がある。深さは不明で、西接する溝408により攪乱を受ける。埋土は暗褐色砂泥である。出土遺物はなかった。

溝408 調査区中央で検出した。幅1.4m、深さ0.3mの南北溝である。南と北は調査区外へ延長する。底部の標高は38.74m、埋土はやや粘質の暗褐色砂泥である。出土遺物はなかった。

溝420 調査区中央で検出した。幅1.0m、深さ0.3mの南北溝である。南と北は調査区外へ延長する。底部の標高は38.76m、埋土は褐色～にぶい黄褐色砂泥である。出土遺物はなかった。

落込み424 調査区北西部、断割部で検出した。東西0.7m以上、深さ0.3m。埋土は土器片・炭片を含む暗褐色砂泥で、底部の標高は38.45mである。

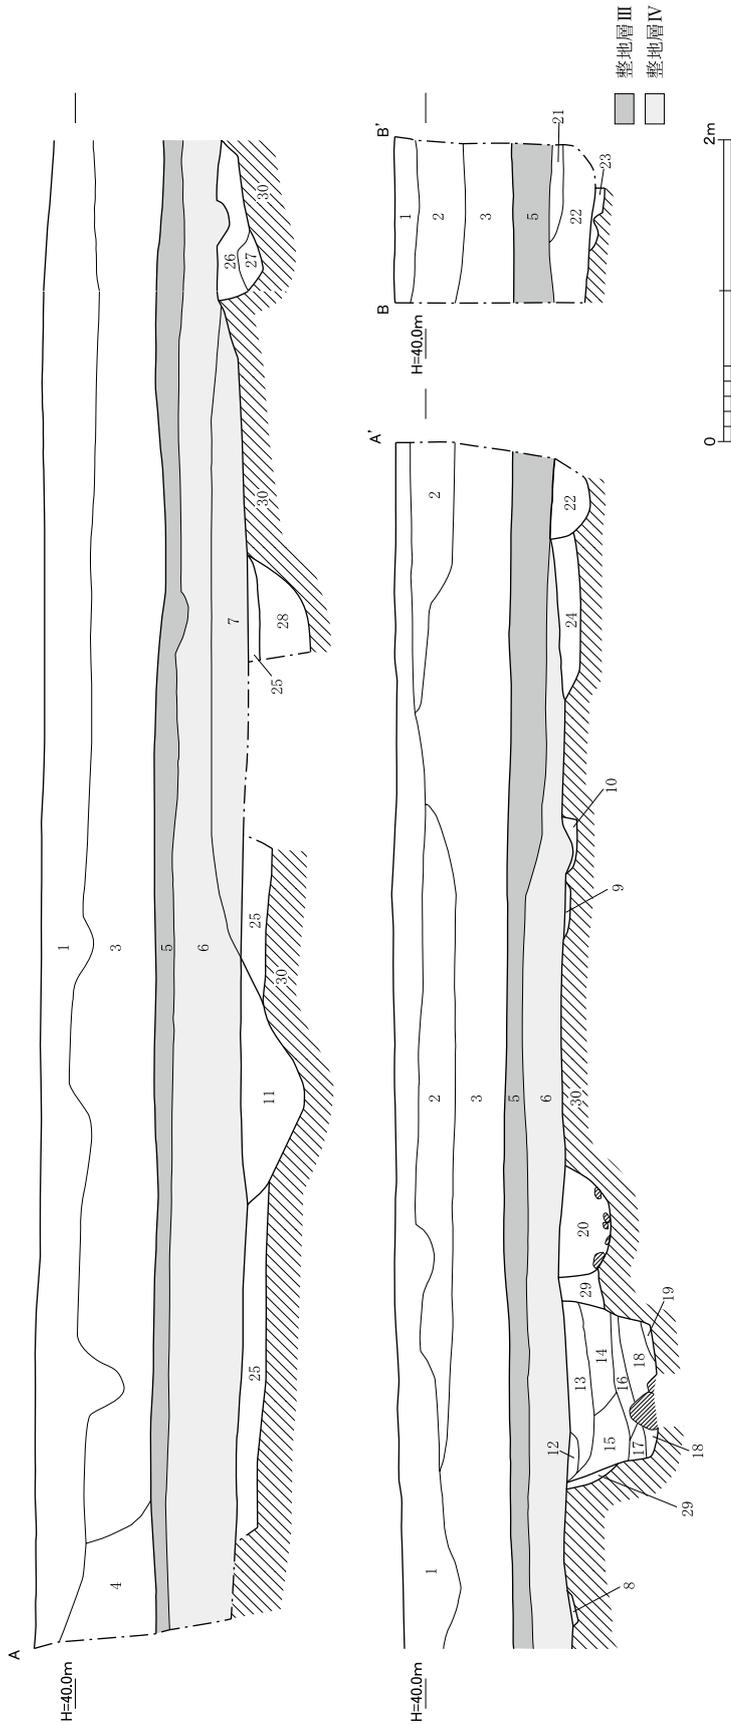
図16 調査その1 4トレンチ断面図 (1:50)

整地層Ⅲは調査区全域、現代盛土層の下（現地表面下0.8m）で検出した。固く締まる暗褐色粘質土層である（図16-5層）。厚さ0.1～0.25mある。上面は硬化して平坦面を作る路面整地層である。この層は東部に行くに従い厚くなるが、下層に礫が混ざる。整地層Ⅳは調査区全域、整地層Ⅲの下で検出した。礫を多く含む褐色砂泥及びにぶい黄褐色砂泥層である（図16-6・7層）。固く締まる。厚さ0.2～0.5mある。

遺物包含層Ⅴは調査区西側、整地層Ⅳと地山面との間で検出した。粘質の暗褐色砂泥層である（図16-24・25層）。厚さ0.15～0.18mある。瓦小片の他に庄内期の土器小片が混入して出土した。

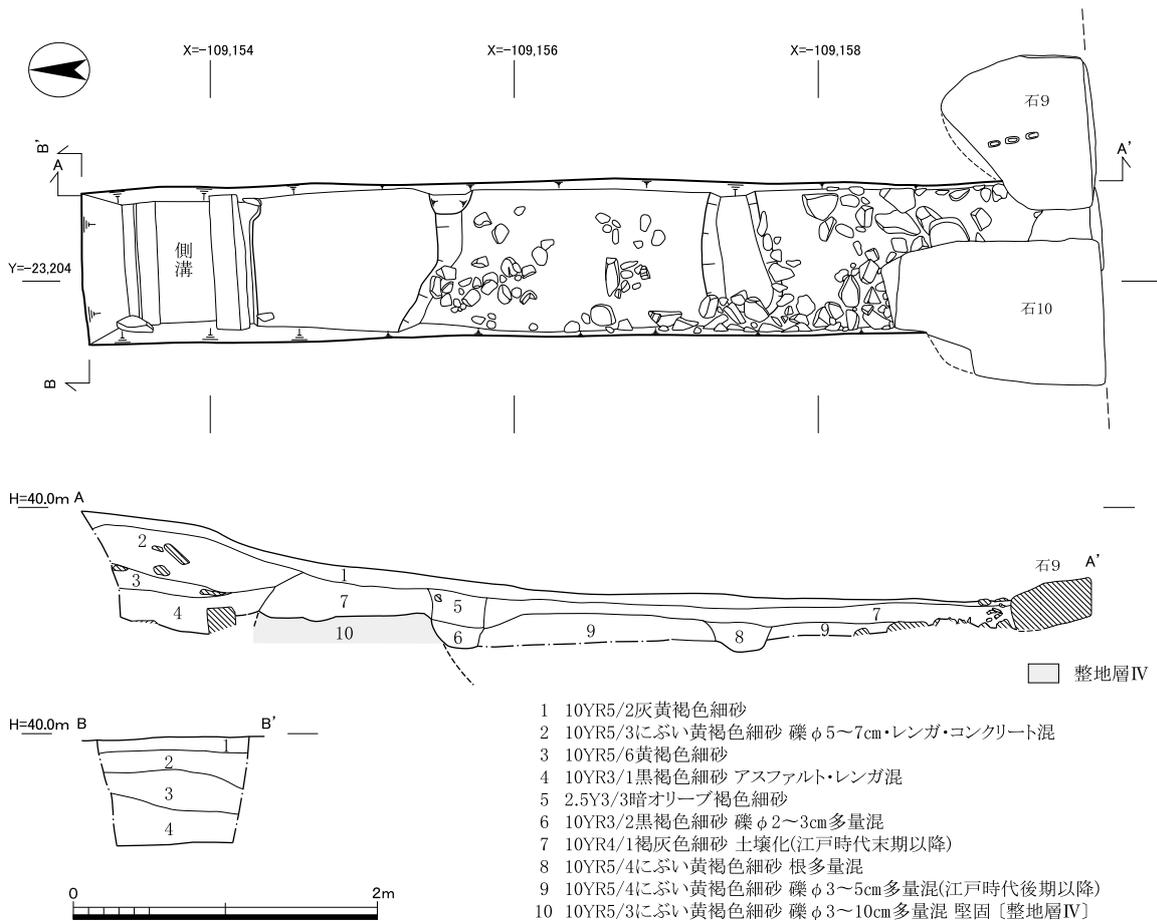
図17 調査その2 1トレンチ実測図 (1:50)

調査区は、外堀北側石垣の北西角から東へ約9mの位置に、石垣を含めて南北長6.7m、東西幅約1.0mで設定した。現地表の標高は北端で39.98m、石垣天端は39.49mである。

近代の遺構は、地表下0.5mで東西方向の道路側溝を検出した。花崗岩製の縁石を南北に並列させ、その間に南下がりの平坦面をセメントで仕上げた溝を作る。溝中央の標高は39.18mである。

石10南端から北へ4.66mの位置で江戸時代前期（寛永期）と思われる整地層（整地層Ⅳ）を検出した。この整地層を掘り込んで裏込があるが、石は少なく土が主となる。ここからは江戸時代後期以降の遺物が出土すること、栗石がまばらであること、天端石の石9と石10が接しておらず、約0.2mの隙間があることなどから、後世の修復箇所と思われる。

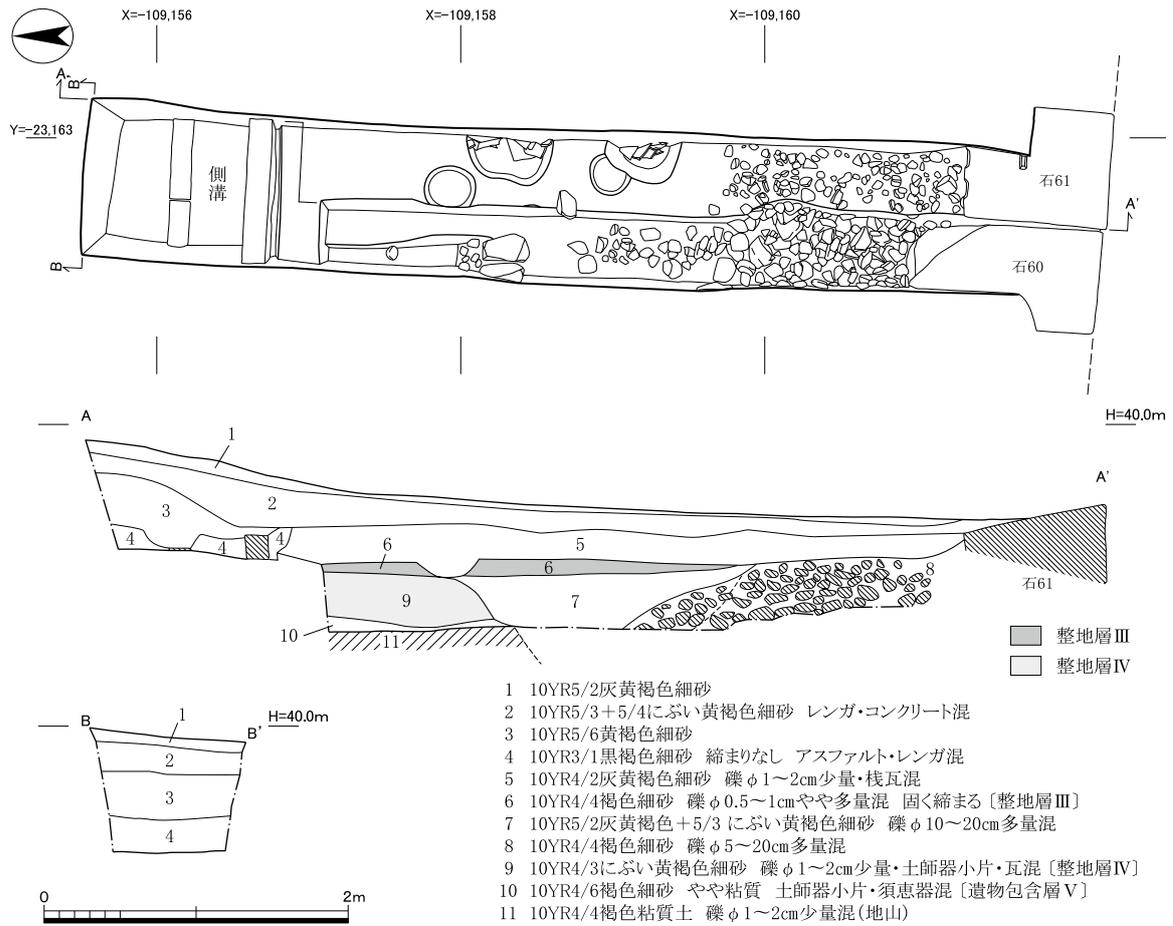
図18 調査その2 2トレンチ実測図(1:50)

調査区は、石垣北西角から東へ約50mの位置に、石垣を含めて南北長6.7m、東西幅約1.0mを設定した。現地表の標高は北端で40.0m、石垣天端は39.46mである。

近代の遺構は、1トレンチと同様の道路側溝を検出した。溝中央の標高は39.14mである。

江戸時代の遺構は、石60から北へ4.8mの位置で、石垣の裏込の掘形を検出した。肩部付近には長径30cm以上の礫を2石並べる。裏込は径10~20cmの栗石を密に詰め、肩部は土砂(灰黄褐色+にぶい黄褐色細砂)で埋める。裏込上面は厚さ0.1mの褐色細砂混礫層(整地層Ⅲ)で整地される。

中世の包含層(遺物包含層V)は、上面の標高39.0m、厚さは約0.3m、土師器小片を含むが明確な時期は不明である。

基盤となる褐色粘質土層の地山は、標高38.62mで検出した。

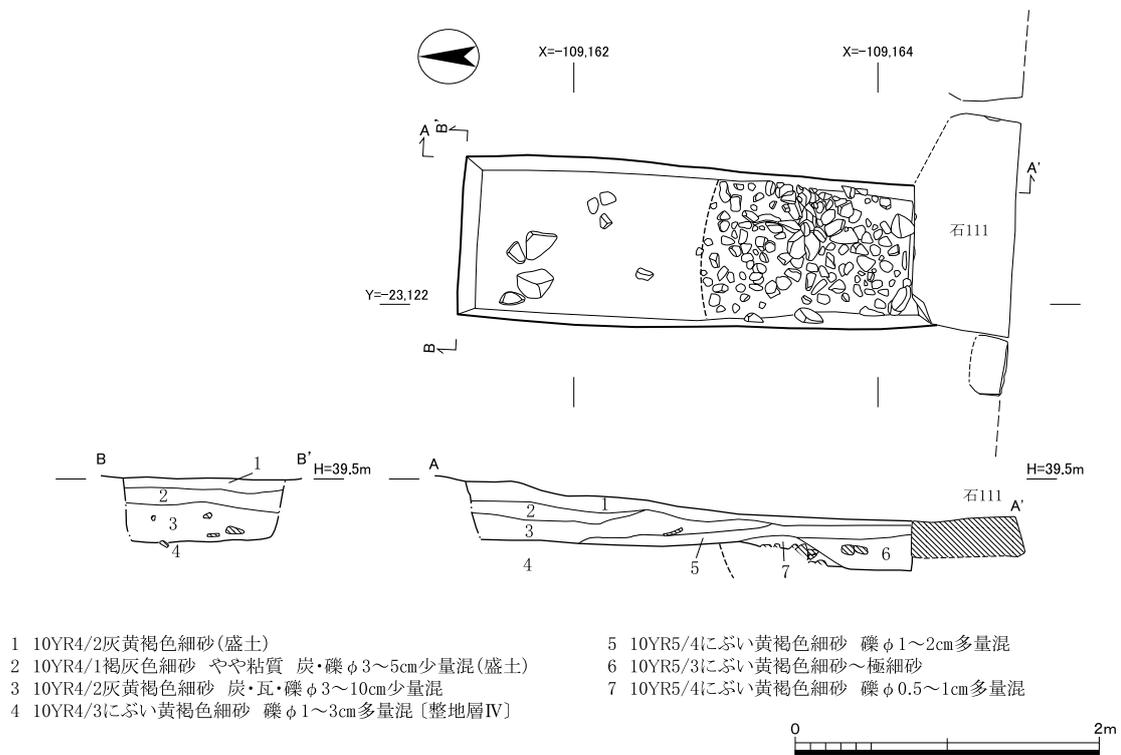
図19 調査その2 3トレンチ実測図(1:50)

調査区は、外堀北側石垣の北西角から東へ約92.2mの位置に、石垣を含めて南北長3.6m、東西幅約1.0mで設定した。現地表面の標高は39.5m、石垣天端は39.25mである。

石111の南端から約2mの位置まで径10~20cm大の栗石が密に入れられる裏込を検出した。検出を栗石の上面で留めたため、裏込の掘形は確認していない。

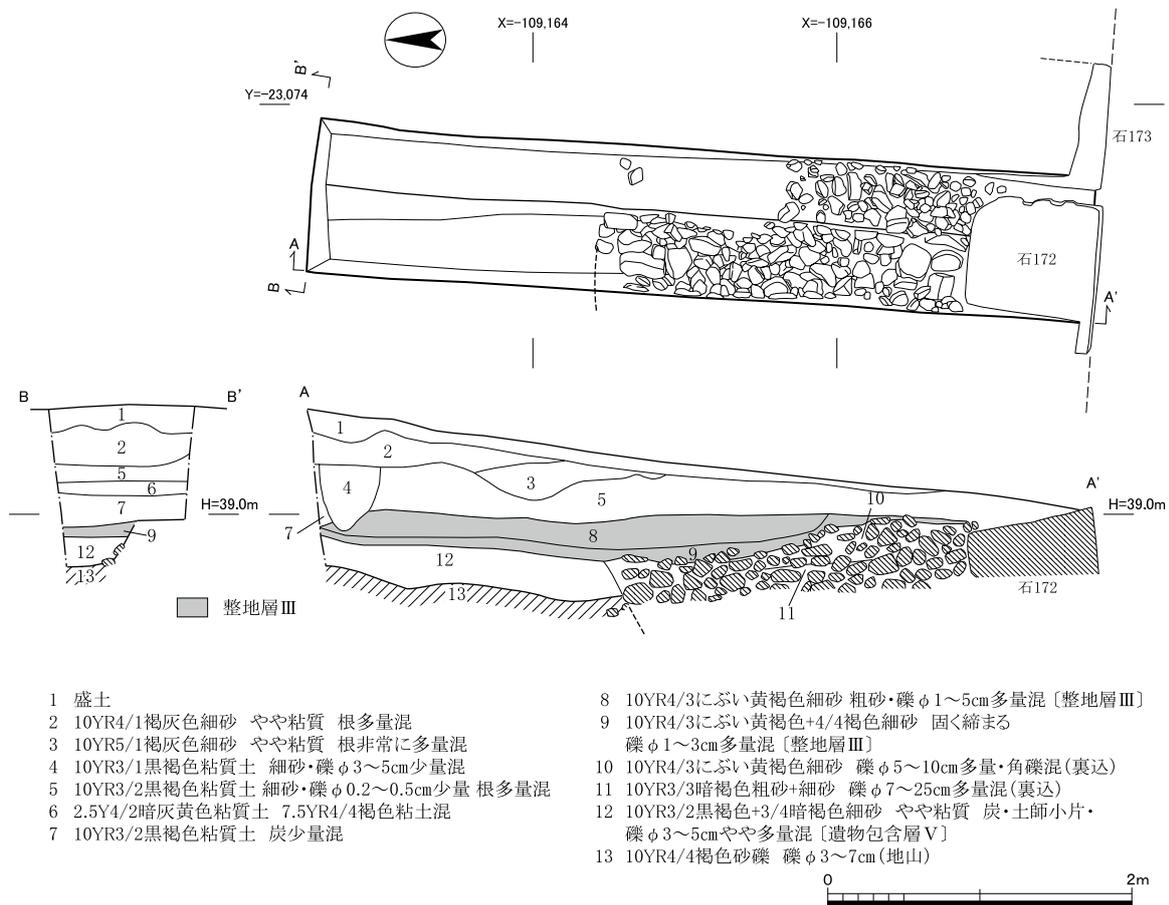
図20 調査その2 4トレンチ実測図 (1:50)

調査区は、外堀北側石垣の北西角から東へ約139mの位置に、石垣を含めて南北長5.2m、東西幅約1.0mで設定した。現地表の標高は39.7m、石垣天端は39.04mである。

石172南端から北へ3.72mに位置で、中世の包含層（遺物包含層V）を掘り込む石垣の裏込掘形を検出した。裏込は径10～20cmの栗石を密に詰め、上面は厚さ0.1mの整地層Ⅲ（にぶい黄褐色+褐色細砂混礫層）で整地される。裏込は大きく2層に分かれ、角礫を含むやや小ぶりの栗石を主体とする上層、径25cm大の大きな栗石を主体とする下層である。

遺物包含層Vは、上面の標高38.85m、厚さ約0.3m、土師器の小片と平安時代の瓦が出土した。明確な時期は不明である。

基盤となる褐色砂礫+にぶい黄褐色細砂層の地山は、標高38.65mで検出した。

江戸時代の遺構は、各トレンチで石垣裏込の掘形を検出した。裏込は栗石と裏土を交互に入れる状況が一部では見られる。1トレンチでは裏込から江戸時代後期以降の遺物が出土した。4トレンチでは裏込の上層は角礫を含むやや小ぶりの栗石を主体とし、径25cm大の大きな栗石を主体とする下層とは様相が異なることから、修復の可能性が考えられる。

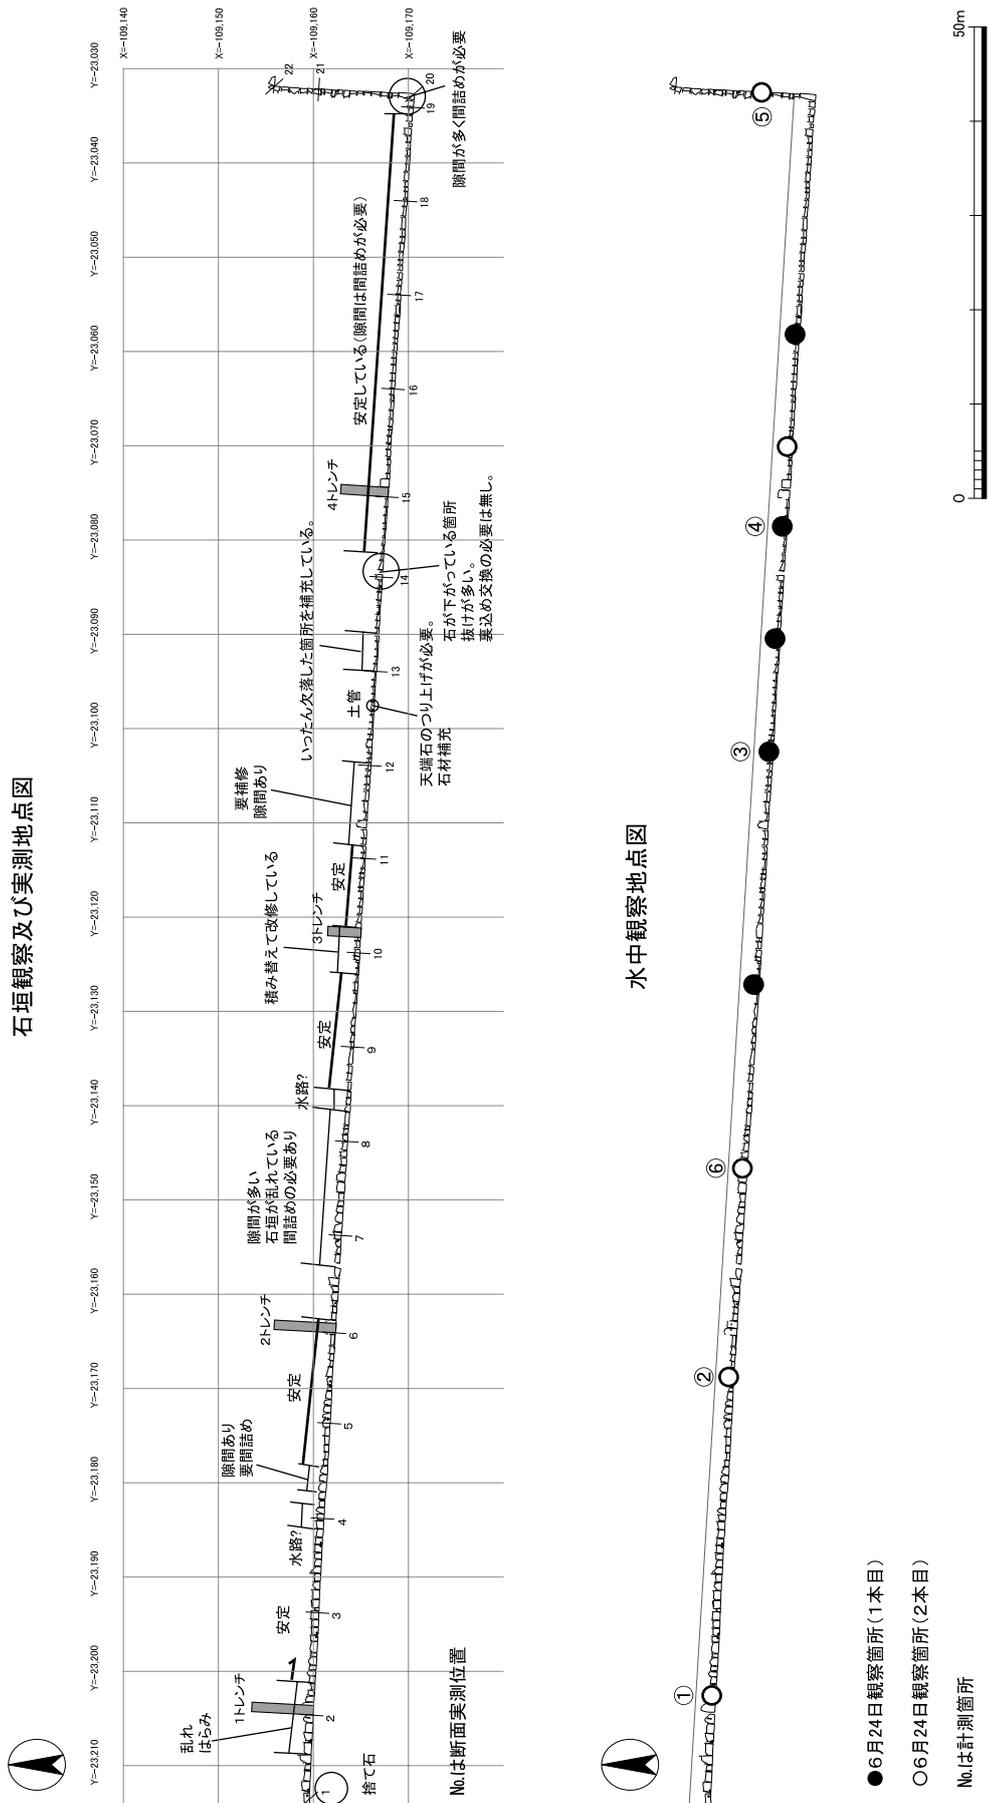
図21 石垣観察及び実測地点図・水中観察地点図 (1 : 800)

外堀北側石垣の天端石は北西角から北東角まで227石、距離約182m、北へ屈曲する西面は19石、距離約15mである。この石垣面の北西角を断面1とし東へ10m置きに22箇所、垂直方向の断面図を作成した。計測時の水面の標高は36.9mである。

北堀北岸の石垣水中部分を対象とした調査を6月24日に実施した。この調査はスキューバ潜水による石垣の目視・観察・動画撮影、その評価を佐賀大学の宮武正登教授が行い、スチール写真は山本祐司(水中カメラマン)が撮影を行った。それらの作業をNPO法人水中考古学研究所が支援した。

状 況	現時点で想定できる変状原因	対 処 策
No.①	水面下0.2～0.6mの位置に、縦0.3～0.4m・横1.0cm前後の空隙あり。横目地が大きく開いた状態。	間詰石や小ぶりの築石の破砕・欠落により生じた空隙か。一方、同地点の水面上の石垣では「谷落とし積み」が顕著で、石材の割り直し・広範な積み替え(非常にはラフな手法)が認められる。「孕み」などの変状も発生しており、これら二次変状に起因するダメージが水中にまで及んでいる可能性がある。したがって、空隙自体が上記の積み直し範囲の境界に当たるとも考えられるが、水中環境の悪さから全体の視認ができず判別は困難である。	間詰石(大)の新規補充による空隙の解消。その場合、オリジナルの遺構との峻別を将来的に担保するため、構成石材とは異なる岩質の素材を使用するべきだが、別途、その行為自体のアーカイブ方法の検討を要する。
No.②	石垣最下段の根石付近で、隣り合う石材同士の間隙(「面」から「胴」の間)が大きく開いている(0.2～0.3m前後)。ただし、石垣ラインに明瞭な乱れはなく、築石の飛び出しもない。間隙の中に栗石はほとんど残っていないが、相互の築石の石垣面よりも1m以上「奥」で胴部(ないし離部)が接している。その付近には栗石が数点見える。	累面全体が均一に孕み出ない限り、こうした形状にはならない。しかし、水面上に目立った変状はなく、むしろ安定した「布積み」で目地の開きもない(石材加工度を参考にすれば、元和～寛永期の規格化進展の時代的特徴が看取できる)。あるいは創築当初から、基底付近の石材については外面付近で一定間隔があくように(石材相互が「胴部」よりも奥で接している＝石材の「控え」が相当長い)据えられていることを原則としていたことも考えられる。城の北側一帯からの湧水・浸透水が相当量に及ぶため、これを石材同士の間隙を密にした石垣で抑制するのではなく、敢えて隙間をあけて潤滑に濠内に地下水を流し込ませることで、石垣背面からの加圧を低減させる工夫が働いているのではないかと、つまり、経年変化による変状ではなく、土木技法の一種とも考えられる。ただし、本来は間隙内に装填されていたはずの栗石も欠落しており、上部からの加圧に対する不安定要素を生じさせている。なお、濠底付近のこれらの築石・根石は、「間知石」への指向性が顕著な水面上の石垣と異なっており、野面石なし粗割石を主体とする。この点、上記の土木上の目的から石材を変えているのか、それとも、慶長年間の創築期の古的様相を示す石垣の残存部で、実は二条城の拡張過程に関する従前の認識の再考を促がす遺構なのか、いずれにせよ非常に重要な部位と見なせる。	間隙に詰石を施すことは、場合によっては本来の土木上の意図に反することになる可能性も否定できない。前面に「布団籠(蛇籠)」を設置して耐久度補強を講じた方が無難と考える。その際、隙内の破砕石の充填仕様について、十分な通水性の確保が前提となる。

No.③	水面下0.4～0.6mの位置に、長径0.5m前後の大きさの「穴」が開く。	間詰石の脱落よりも築石の粉砕・欠損の可能性が考えられる。	築石の回復には上位の石垣面の解体を要する位置なので、その代替措置として大き目の間詰石の補充による空隙の必要。本来ならば欠落部からの石垣積み直しを要する。
No.④	水面下1.0～1.2mの位置に、縦長0.8m・横長0.7m前後の大きさの、外面台形状の築石があるが、その左右の横目地が大きく開いた状態にある。頂部だけで上位の石積みを支えている格好で、左右の築石との接点がなく極めて不安定。	当該の築石を左右から挟みこんで固定するための間詰石ないし小さめの築石が、破砕等の理由から脱落したものの、大きく空隙が開いたために阿爾石も側面の栗石層も流失し、築石の「軸」(「控」)の先端、(石尻)が石垣背後で水中に露出している状態になった。左手上部(水面上)の3～4mほど西側の石垣面一帯は、同様に介石・間詰石の欠落による目地の空隙が目立ち、下位の支持を失った築石が傾いている部位まで存在する。この変状の集中エリアと当該箇所とが連続している可能性が高いが、通視して確認できる水質環境ではないため断定はできない。いずれにせよこれらは、城内の多数箇所に見存している近現代期の補修(積み直し)によって生じた歪みや「縁切り」による変状とは考えにくく、地震などの外的要因による構成石材の脱落を想定したい。	陸上ならば解体補修を要する劣化度である。真栗石の補充ののち、大き目の間詰石の充填による空隙の解消を図るか、場合によっては築石に相当する大きさの新補材を用いる必要性も指摘される。断面14から第4トレンチの間の石垣を中心に、水没範囲の石垣前面の下半部一帯を「布団籠(蛇籠)」で網羅する工法(最低でも2段重ね)が取れば、一定の耐久性回復に繋がるだろう。
No.⑤	濠底に接する根石部の欠落。ちょうど築石1個相当の空隙が基底部に開いている。同様に出角(濠外岸の「折れ」)の隅角部の基底部にも同じ空隙があり、断面20(＝角後線)の右手、出角部東面石垣では「二番角石」を支えるべき「隅脇石」が見当たらない。	これもNo.②と同様に地下水処理に係る土木的特徴の可能性が考えられる。経年劣化等が原因で築石や隅角石の脱落があれば、それより上部の石材の沈下や寝込みが生ずるはずだが、この地点に関してはその変状がほとんど認められない。特に「隅脇石」の欠損となると、角石が大きく傾いたり途中で折れるといった深刻な現象に連動するが、その様子も見受けられない。つまりは構築当初から空隙をあけて石垣面を構成する設計であった可能性を考慮するを得ない。ただ角部稜線を注視すると、左右に角石がずれられた痕跡が認められ、一番角石と二番角石の「合端」(接触点)が2cmほど開いている等の地震の振動による影響を指摘することができる。	No.②と同じ理由から、空隙を詰石で完全に塞ぐことは避け、上部石材の沈下防止のために小さめの築石を詰め込んで支えとする。更にその前面には通水性に十分配慮した「布団籠(蛇籠)」を設置して耐久度補強を講じる必要がある。特に水面上隅角部が震災のダメージを示している以上、その基底部を完全に網羅した状態での補強を検討すべきである。

No.⑥	石垣面に向かって左手上(水面付近)から濠底にかけて斜降する目地が通っており、これが開いて石垣面の連続を断絶する状態を呈する。	当該地点の上部石垣一帯は特に石材間の空隙が多く、配石の乱れが著しい。断面7～8の間には先端から大きな「積み替え」痕跡が明瞭で、濠内まで及ぶ相当規模の補修があったことを明示している。数段階の修復が推測できる状態で、当該地点の斜降目地もその際の副産物と考えられるが、事後の経年に伴って目地幅が離れて開いてきたものと推測される。この種の変状は石垣背面からの土圧、裏栗層および背面盛土の不当沈下が原因となっているケースが多い。	布団籠による石垣前面からの「押さえ」を施すことで目地の開きの進行を抑制する。念のため天端での石垣背面の劣化程度把握を行った上で、盛土・栗石の補充の検討を要する。

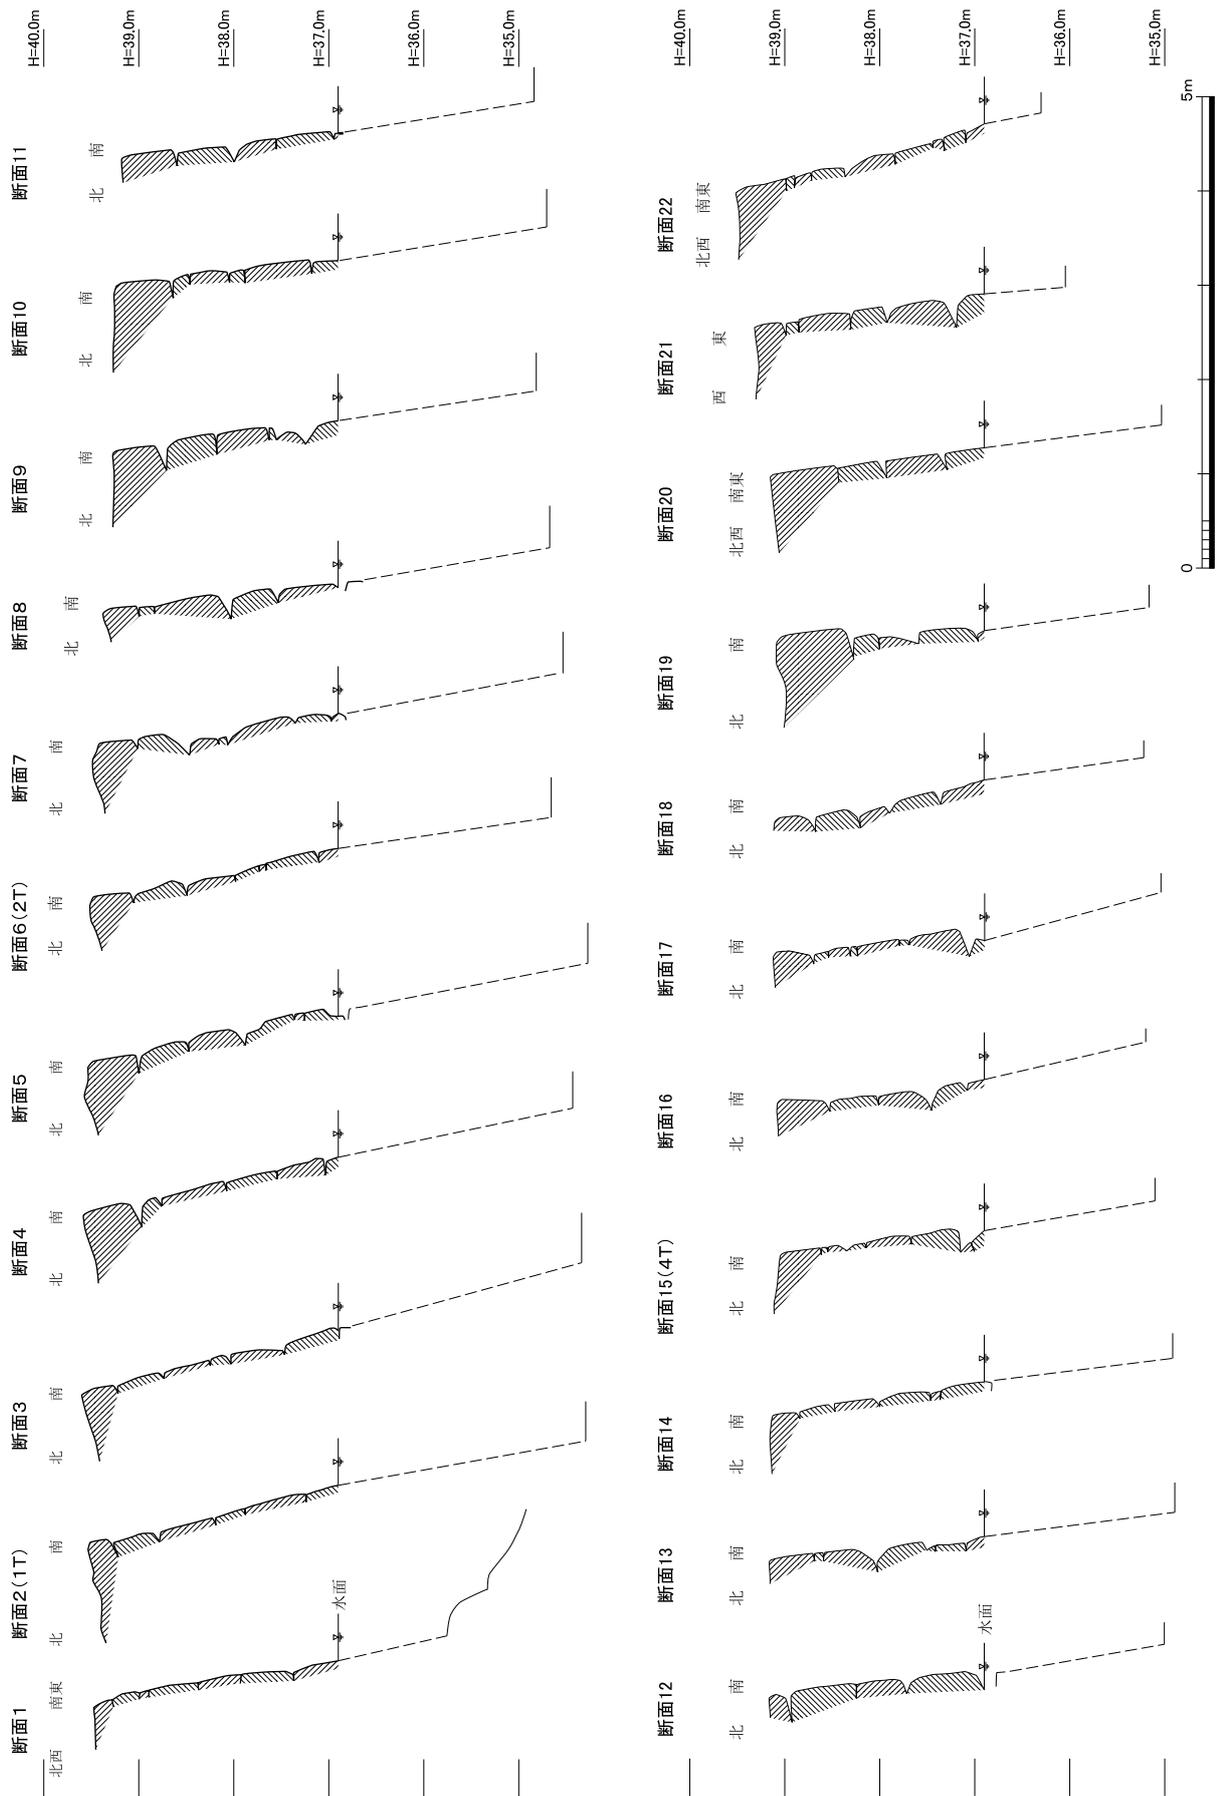
图22 石垣断面图 (1 : 80)

最西端の断面1の天端標高は39.5m、東端の断面20は39.16mと、東方向へ徐々に下がる。堀の深さは、西端断面2では約5.2m(水深約2.6m)、東端の断面20では4.2m(水深約1.9m)、断面22では3.2m(水深約1.1m)と西が深く、東が浅くなる。

石垣の傾斜は、断面1～6までが79～80度前後、断面7～21が82度前後である。北東隅の断面22は約75度と最も緩やかである。

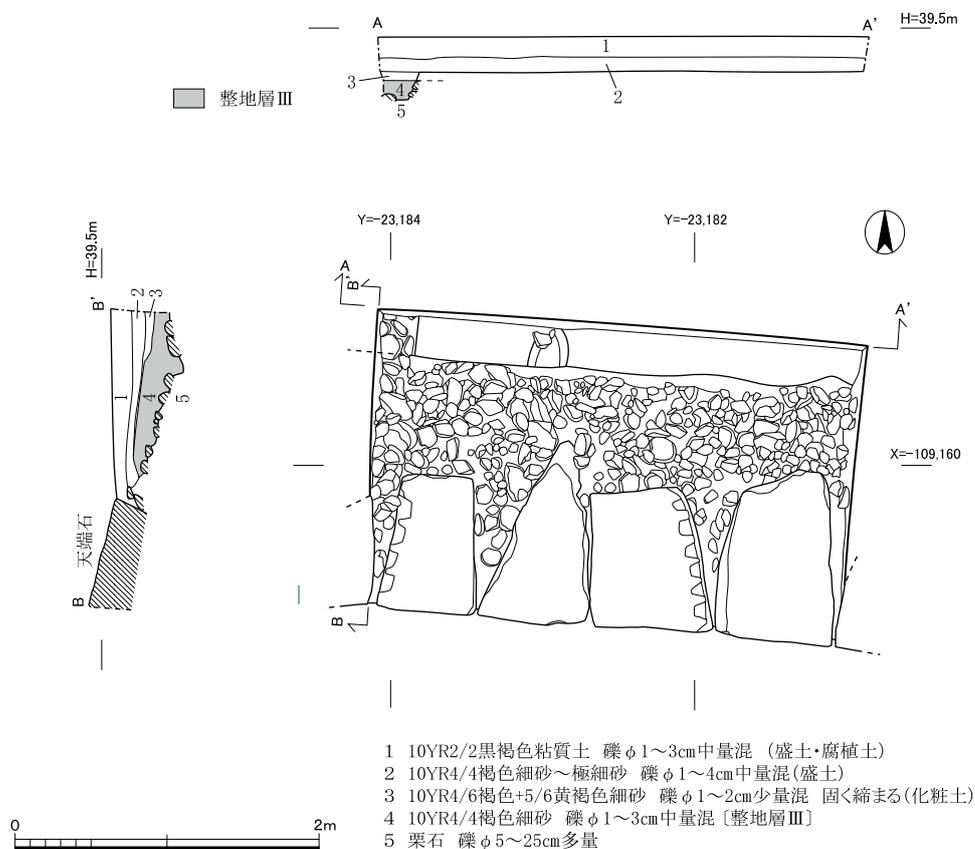
図23 調査その3 5トレンチ実測図 (1:50)

調査区は、調査その2の1トレンチと2トレンチの間に位置し、石垣を含めて南北幅2m、東西長約3.2mを設定した。現地表面の標高は北端で39.44m、石垣天端は39.59mである。

調査では、石垣裏込や整地層を検出した。裏込は径5～20cm大の栗石を密に詰め、上層は褐色細砂層の整地層(整地層Ⅲ)、その上面は褐色細砂と黄褐色細砂混礫層の化粧土で整地される。整地層Ⅲからは江戸時代後期以降の遺物が出土した。

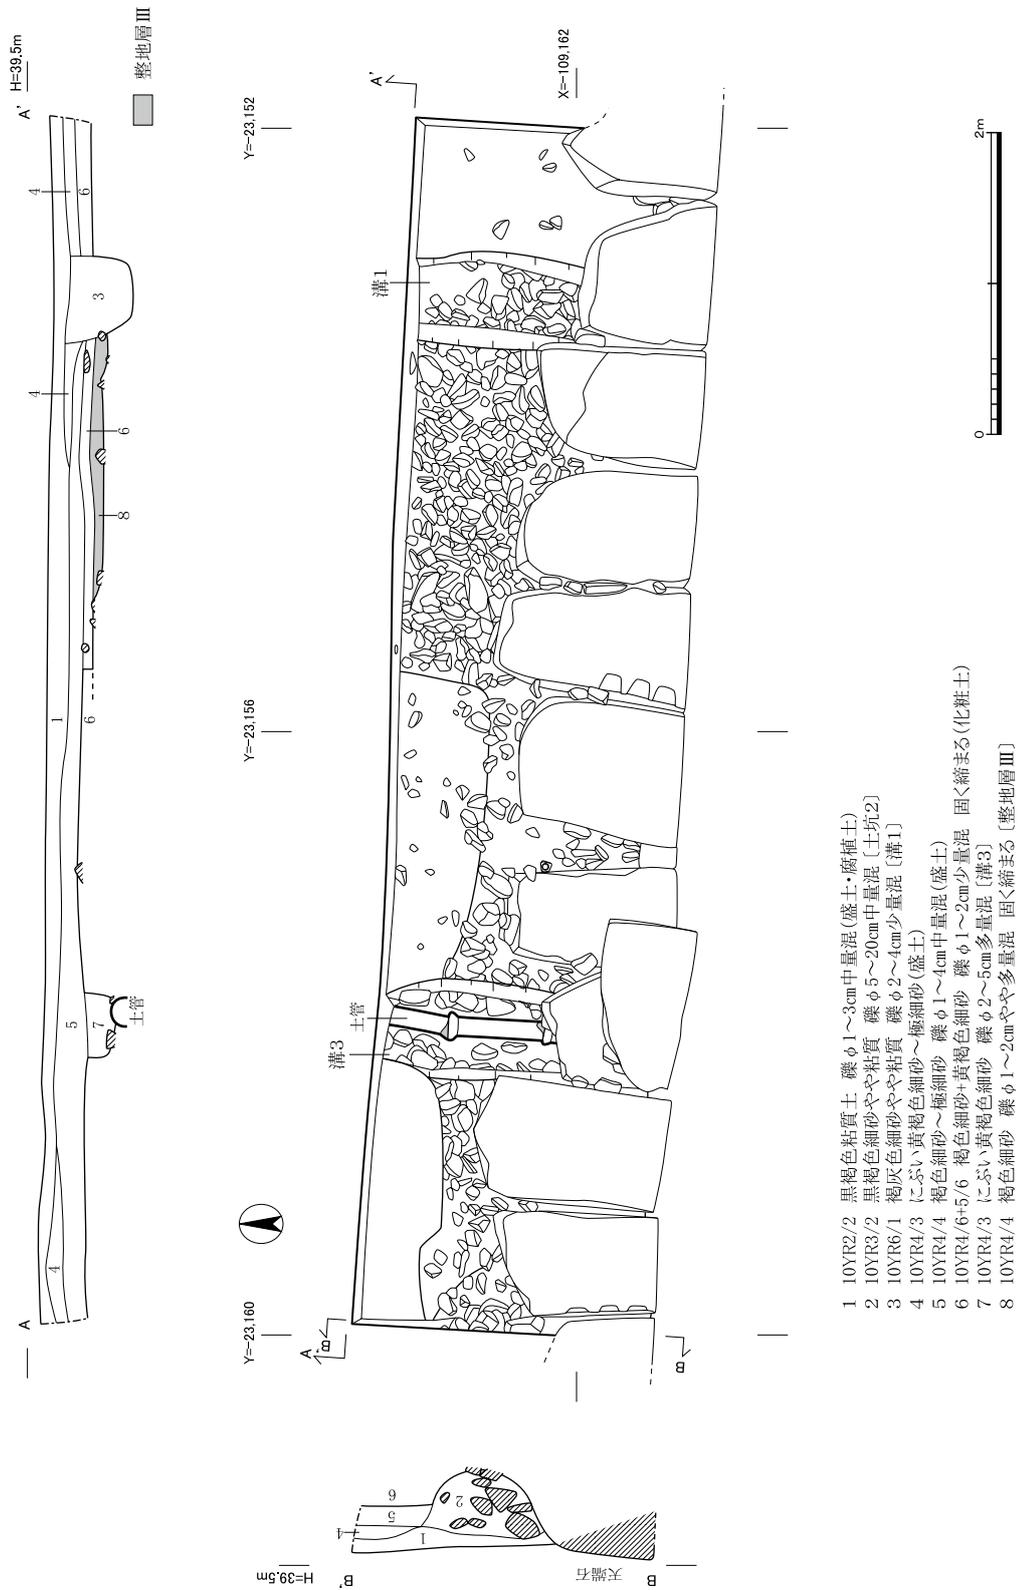
図24 調査その3 6トレンチ実測図(1:50)

調査区は、調査その2の2トレンチの東に位置し、石垣を含めて南北幅2m、東西長約8mを設定した。現地表の標高は北端で39.42m、石垣天端は39.46mである。

裏込については、径5～30cmの栗石を密に詰め、この上層は褐色細砂層の整地層(整地層Ⅲ)、その上面は褐色細砂と黄褐色細砂混礫層の化粧土で整地される。整地層Ⅲからは江戸時代後期以降の遺物が出土した。

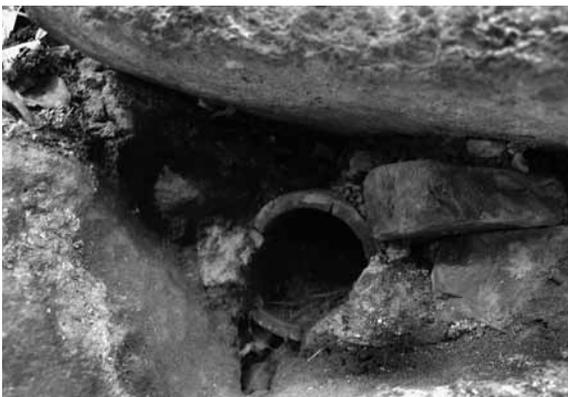
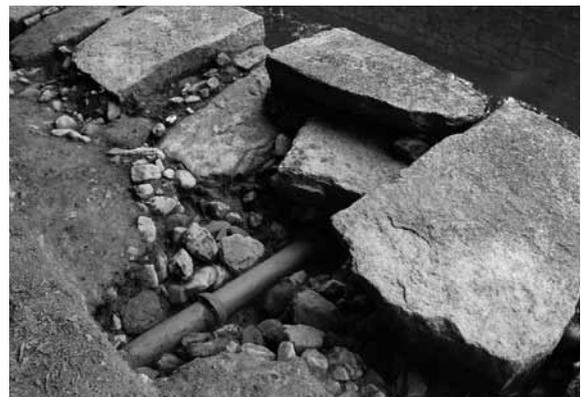
今回の調査は、前回調査時に保存整備委員会から石の積み直しではないかとの指摘を受け、実施した箇所である。6トレンチでは、天端石のズレや隙間がある箇所にあたっており、石垣下に潜る土管を検出した（図25・26）。このことから、近代以降、苗圃となる以前の道路側溝からの南北方向の排水施設を作るため、石垣の一部を取り外し、土管を埋めた後に積み直したものであることが判明した。

図25 調査その3 6トレンチ石垣前面土管排水口（南から）

図26 調査その3 6トレンチ土管検出状況（北西から）

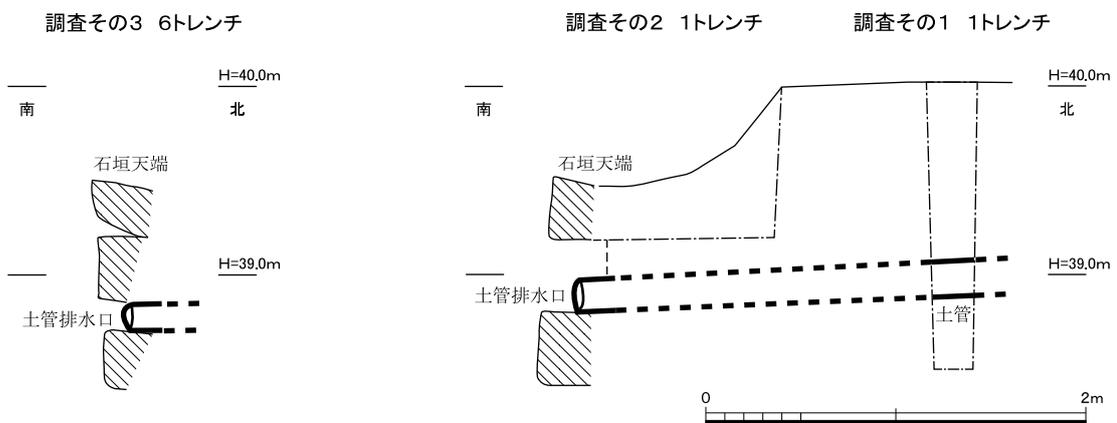
図27 土管出土状況模式図（1：40）

また、調査その2の1トレンチ付近では、石垣天端から-0.7m（標高約38.8m）の位置で、天端石の下を潜る土管排水口を確認した。これは、調査その1の1トレンチ東部で検出した南北方向の土管を埋設した暗渠の延長とみられ、土管底部の標高は約39mであることから、北から南へと排水する（図27）。調査地付近の石垣は、石垣面の観察からも延長する付近が石の乱れなどが著しく、近代以降に石の積み直しが行われたことが確実となった。
