史跡旧二条離宮（二条城）・平安宮跡

京都市埋蔵文化財研究所発掘調査報告
二〇一六―一九

公益財団法人 京都市埋蔵文化財研究所

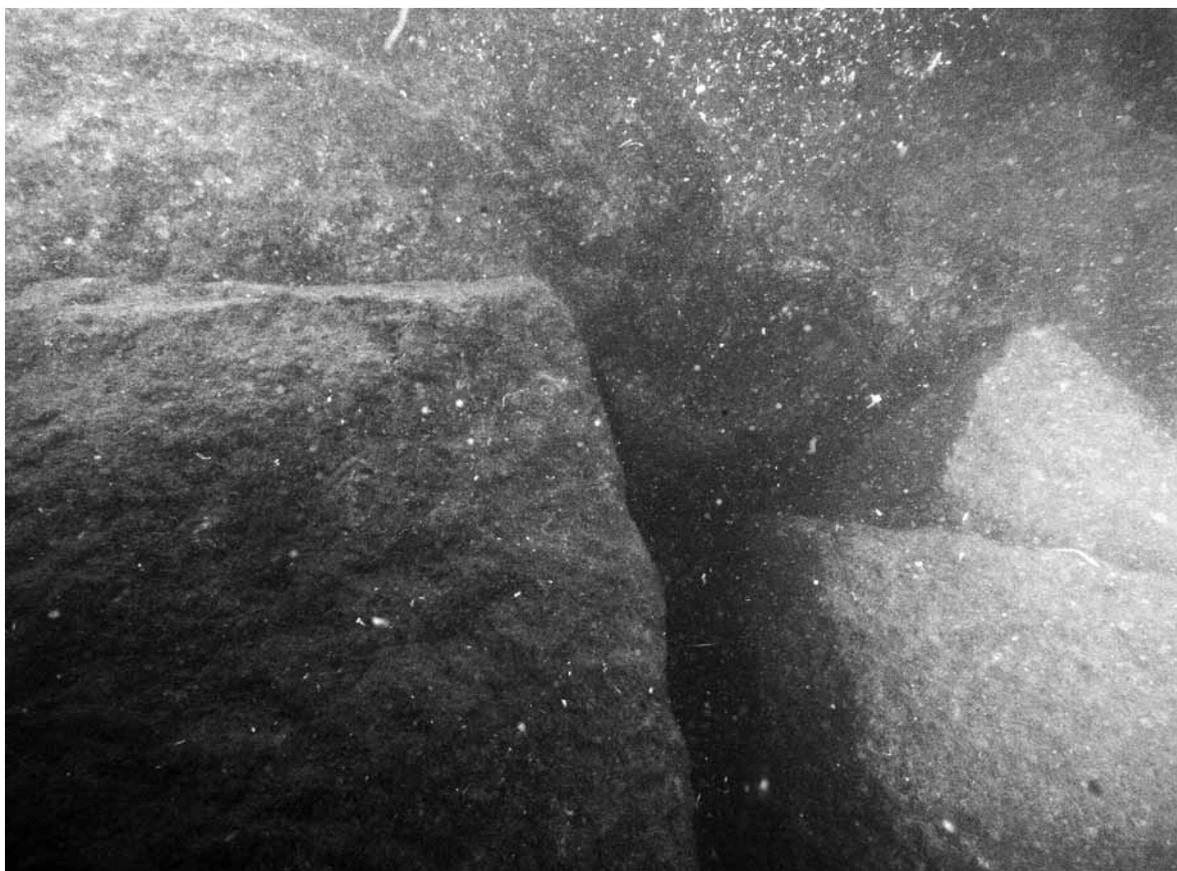
状 況	現時点で想定できる変状原因	対 処 策
No.①	水面下0.2～0.6mの位置に、縦0.3～0.4m・横1.0cm前後の空隙あり。横目地が大きく開いた状態。	間詰石や小ぶりの築石の破砕・欠落により生じた空隙か。一方、同地点の水面上の石垣では「谷落とし積み」が顕著で、石材の割り直し・広範な積み替え(非常にはラフな手法)が認められる。「孕み」などの変状も発生しており、これら二次変状に起因するダメージが水中にまで及んでいる可能性がある。したがって、空隙自体が上記の積み直し範囲の境界に当たるとも考えられるが、水中環境の悪さから全体の視認ができず判別は困難である。	間詰石(大)の新規補充による空隙の解消。その場合、オリジナルの遺構との峻別を将来的に担保するため、構成石材とは異なる岩質の素材を使用するべきだが、別途、その行為自体のアーカイブ方法の検討を要する。
No.②	石垣最下段の根石付近で、隣り合う石材同士の間隙(「面」から「胴」の間)が大きく開いている(0.2～0.3m前後)。ただし、石垣ラインに明瞭な乱れはなく、築石の飛び出しもない。間隙の中に栗石はほとんど残っていないが、相互の築石の石垣面よりも1m以上「奥」で胴部(ないし離部)が接している。その付近には栗石が数点見える。	累面全体が均一に孕み出ない限り、こうした形状にはならない。しかし、水面上に目立った変状はなく、むしろ安定した「布積み」で目地の開きもない(石材加工度を参考にすれば、元和～寛永期の規格化進展の時代的特徴が看取できる)。あるいは創築当初から、基底付近の石材については外面付近で一定間隔があくように(石材相互が「胴部」よりも奥で接している＝石材の「控え」が相当長い)据えられていることを原則としていたことも考えられる。城の北側一帯からの湧水・浸透水が相当量に及ぶため、これを石材同士の間隙を密にした石垣で抑制するのではなく、敢えて隙間をあけて潤滑に濠内に地下水を流し込ませることで、石垣背面からの加圧を低減させる工夫が働いているのではないかと、つまり、経年変化による変状ではなく、土木技法の一種とも考えられる。ただし、本来は間隙内に装填されていたはずの栗石も欠落しており、上部からの加圧に対する不安定要素を生じさせている。なお、濠底付近のこれらの築石・根石は、「間知石」への指向性が顕著な水面上の石垣と異なっており、野面石なし粗割石を主体とする。この点、上記の土木上の目的から石材を変えているのか、それとも、慶長年間の創築期の古的様相を示す石垣の残存部で、実は二条城の拡張過程に関する従前の認識の再考を促がす遺構なのか、いずれにせよ非常に重要な部位と見なせる。	間隙に詰石を施すことは、場合によっては本来の土木上の意図に反することになる可能性も否定できない。前面に「布団籠(蛇籠)」を設置して耐久度補強を講じた方が無難と考える。その際、隙内の破砕石の充填仕様について、十分な通水性の確保が前提となる。

2 調査その2 ①地点付近の状況

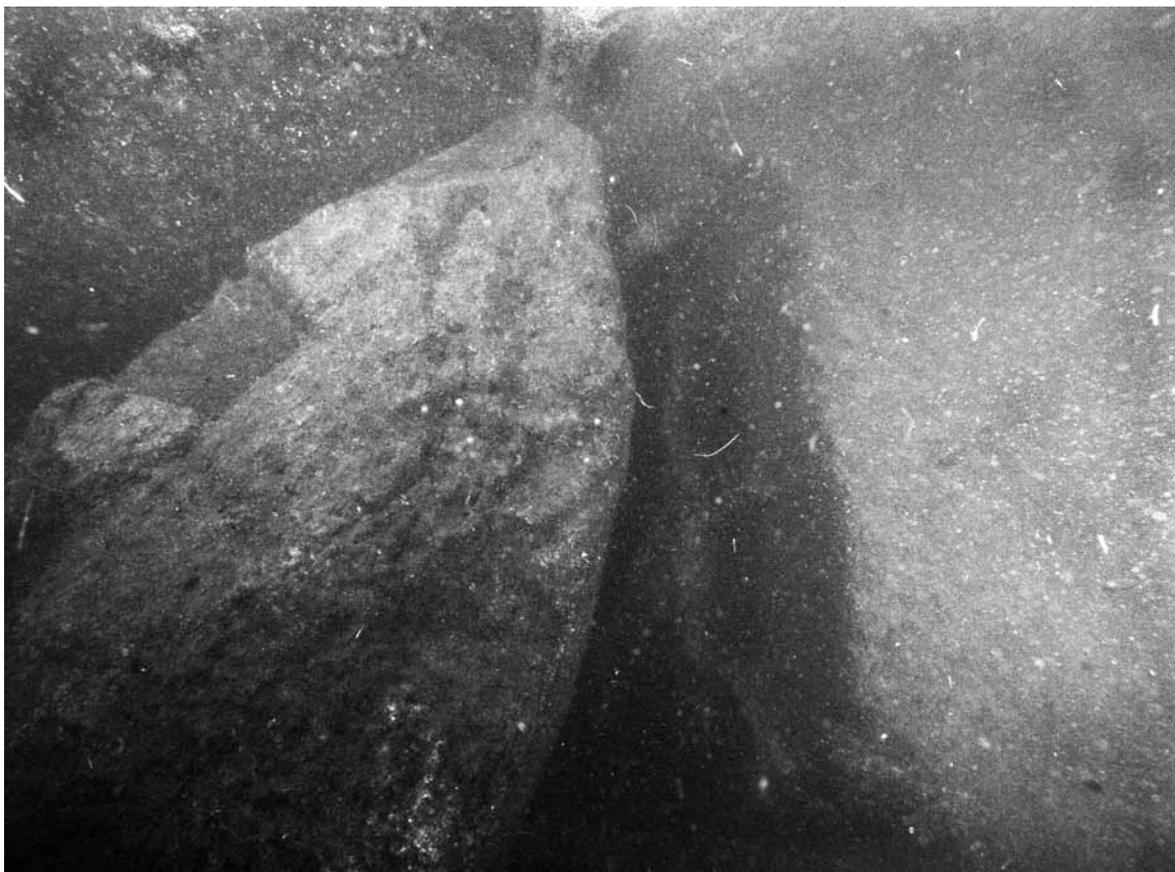
No.③	水面下0.4～0.6mの位置に、長径0.5m前後の大きさの「穴」が開く。	間詰石の脱落よりも築石の粉砕・欠損の可能性が考えられる。	築石の回復には上位の石垣面の解体を要する位置なので、その代替措置として大き目の間詰石の補充による空隙の必要。本来ならば欠落部からの石垣積み直しを要する。
No.④	水面下1.0～1.2mの位置に、縦長0.8m・横長0.7m前後の大きさの、外面台形状の築石があるが、その左右の横目地が大きく開いた状態にある。頂部だけで上位の石積みを支えている格好で、左右の築石との接点がなく極めて不安定。	当該の築石を左右から挟みこんで固定するための間詰石ないし小さめの築石が、破砕等の理由から脱落したものの、大きく空隙が開いたために阿爾石も側面の栗石層も流失し、築石の「軸」(「控」)の先端、(石尻)が石垣背後で水中に露出している状態になった。左手上部(水面上)の3～4mほど西側の石垣面一帯は、同様に介石・間詰石の欠落による目地の空隙が目立ち、下位の支持を失った築石が傾いている部位まで存在する。この変状の集中エリアと当該箇所とが連続している可能性が高いが、通視して確認できる水質環境ではないため断定はできない。いずれにせよこれらは、城内の多数箇所に見存している近現代期の補修(積み直し)によって生じた歪みや「縁切り」による変状とは考えにくく、地震などの外的要因による構成石材の脱落を想定したい。	陸上ならば解体補修を要する劣化度である。真栗石の補充ののち、大き目の間詰石の充填による空隙の解消を図るか、場合によっては築石に相当する大きさの新補材を用いる必要性も指摘される。断面14から第4トレンチの間の石垣を中心に、水没範囲の石垣前面の下半部一帯を「布団籠(蛇籠)」で網羅する工法(最低でも2段重ね)が取れば、一定の耐久性回復に繋がるだろう。
No.⑤	濠底に接する根石部の欠落。ちょうど築石1個相当の空隙が基底部に開いている。同様に出角(濠外岸の「折れ」)の隅角部の基底部にも同じ空隙があり、断面20(＝角後線)の右手、出角部東面石垣では「二番角石」を支えるべき「隅脇石」が見当たらない。	これもNo.②と同様に地下水処理に係る土木的特徴の可能性が考えられる。経年劣化等が原因で築石や隅角石の脱落があれば、それより上部の石材の沈下や寝込みが生ずるはずだが、この地点に関してはその変状がほとんど認められない。特に「隅脇石」の欠損となると、角石が大きく傾いたり途中で折れるといった深刻な現象に連動するが、その様子も見受けられない。つまりは構築当初から空隙をあけて石垣面を構成する設計であった可能性を考慮するを得ない。ただ角部稜線を注視すると、左右に角石がずれられた痕跡が認められ、一番角石と二番角石の「合端」(接触点)が2cmほど開いている等の地震の振動による影響を指摘することができる。	No.②と同じ理由から、空隙を詰石で完全に塞ぐことは避け、上部石材の沈下防止のために小さめの築石を詰め込んで支えとする。更にその前面には通水性に十分配慮した「布団籠(蛇籠)」を設置して耐久度補強を講じる必要がある。特に水面上隅角部が震災のダメージを示している以上、その基底部を完全に網羅した状態での補強を検討すべきである。

1 調査その2 ③地点付近の状況
