法住寺殿跡・六波羅政庁跡・方広寺跡

公益財団法人 京都市埋蔵文化財研究所

このたび、京都国立博物館本館の免震改修工事に伴う法住寺殿跡・六波羅政庁跡・方広 寺跡の発掘調査について調査成果を報告いたします。本報告の内容につきましてお気づき のことがございましたら、ご教示賜りますようお願い申し上げます。

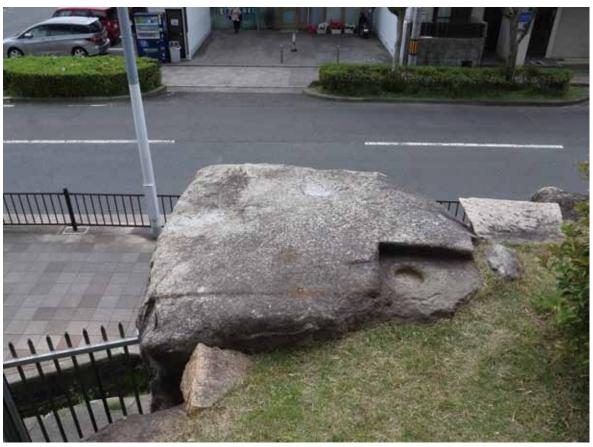
2 方広寺南西隅石塁の巨石ホゾ穴(東から)

大和大路に面した現存する方広寺南西隅石塁の巨石(巻頭図版3、図26)の上面にホゾ穴(径18 cm、深さ18cm)が確認されており、今回検出した石9(礎石列4)のホゾ穴との位置関係から、両 者は一連の築地塀の基礎部分と考えられる(図27)。直線距離で197.961mあり、角度は東に対して

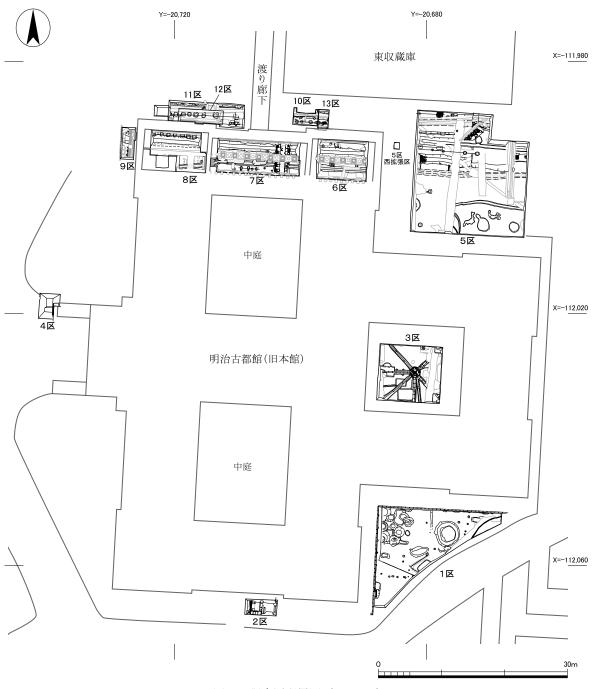
図2 調査区配置図(1:600)

14次調査 初年度の2018年度は14次調査として、1・2・4・9・10・12区の6箇所の調査を実施した。調査区の位置は、1区が旧本館の南東部、2区は旧本館の南側、4・9区は旧本館の西側、10・12区が旧本館の北側に位置する。調査面積は計225㎡である。

15次調査 2020年度は15次調査として、 $5\sim8\cdot11\cdot13$ 区の6箇所の調査を実施した。5区は旧本館の北東部、 $6\sim8$ 区は旧本館の床下部分、 $11\cdot13$ 区は旧本館の北側に位置する。調査中に博物館と文化財保護課との協議により、さらに5箇所の拡張区が追加された(5区北拡張・西拡張、 $6\sim8$ 区南拡張)。調査面積は計533㎡である。

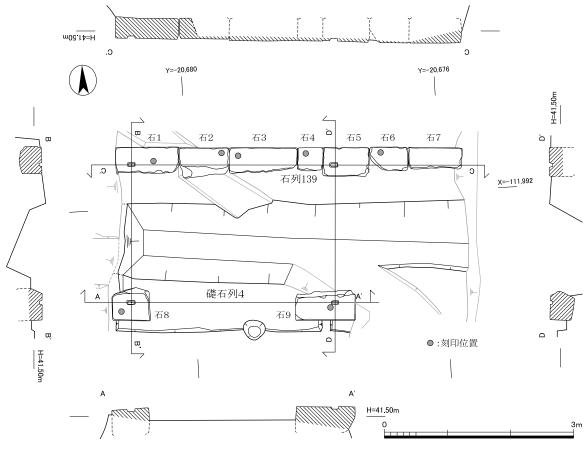
図15 5区築地3 (礎石列4・石列139) 実測図(1:60)

築地3(**礎石列4・石列139**)(図版9・10・44~46、図15~17) 北部で検出した東西方向の 築地跡である。創建期整地層上面で成立する。幅約3.3 m、深さ0.3~0.5 m、東西7 m以上の布掘

り溝内に礎石列4と石列139が東西方向に並行して据え付けられる。西側は現代攪乱、東側は石組140や現代攪乱により失う。礎石列4と石列139の下の部分は、他所より布掘り溝を深く掘り下げ、石を据え付けるために多量の礫を入れる。南北石列の間は、粘土層と礫層を交互に5層積み重ねた地業が確認できる。埋土は褐色砂泥や黄褐色砂泥を主体とする。礫層は径5~10cm大の礫が主体である。

礎石列4・石列139は、石上面の高さが41.66 m前後にそろえて据え付けられる。北側の石列139は、地覆石7基(石1~7)からなる。石材の大きさは0.4~ $1.1\,\mathrm{m}$ 、厚さ約 $0.4\,\mathrm{m}$ である。上面にホゾ穴が施される石材が2基あり(石 $1\cdot5$)、ホゾ穴の大きさは約 $12\times7\,\mathrm{cm}$ 、深さ約 $5\,\mathrm{cm}$ ある。ホゾ穴の間隔は約 $3.3\,\mathrm{m}$ である。南側の礎石列4は礎石2基(石 $8\cdot9$)からなる。石材の大きさは0.6~ $0.9\,\mathrm{m}$ 、厚さ約 $0.4\,\mathrm{m}$ 。それぞれ上面にホゾ穴が施され、北側と同様にその間隔は約 $3.3\,\mathrm{m}$ である。北側と南側の石材のホゾ穴の間隔は約 $2.2\,\mathrm{m}$ である。ホゾ穴の施される石は築地塀の寄柱礎石と考えられる。礎石列4の2基の礎石間には礎石を抜き取った痕跡はないことから、北側と南側では塀の構造が異なるとみられる。

礎石列4は寄柱の礎石、北側の石列139は地覆石とみられる。寄柱の柱間は3.3 mあり、築地塀の幅は南北石列のホゾ穴の距離から2.2 mと判明した。築地塀の内側(北側)と外側(南側)では、塀の外観仕様が異なることが注目される。

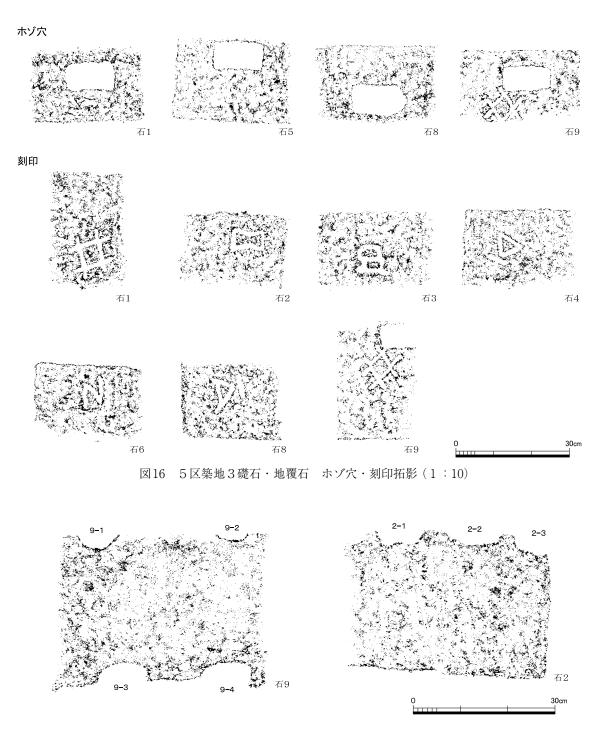
図17 5区築地3礎石・地覆石 矢穴痕拓影 (1:8)

礎石・地覆石 9 石のうち 7 石に「井桁」・「鼓」・「不明」・「1 △」・「N」・「1 A」の刻印が施される(図 16)。礎石列 4 の石 8 ・ 9 は北面以外が平坦に調整されている。さらに、縁辺部は部分的により丁寧に仕上げられており、この部分が露出部とみられる。現地で細部を加工仕上げしたとみられる。一方、背面及び下面は未調整で、石 2 ・ 9 には矢穴痕が確認できた(図 17)。石 2 には 3 箇

所、石 9 には 4 箇所残る。矢穴の大きさは、石 2 -1 は矢口長辺の長さ 10.2 cm、深さ 3.2 cm、石 2 -2 は矢口長辺の長さ 12.2 cm、深さ 2.8 cm、石 2-3 は矢口長辺の長さ 7.2 cm以上、深さ 3.8 cm である。石 9-1 は矢口長辺の長さ 8.2 cm・深さ 3.2 cm、石 9-2 は矢口長辺の長さ 6.4 cm・深さ 1.4 cm、石 9-3 は矢口長辺の長さ 10.8 cm・深さ 4.2 cm、石 9-4 は矢口長辺の長さ 10.2 cm・深さ 4.2 cm ある。断面形状は船底型を呈する「古 A 9 -1 1 に分類される。

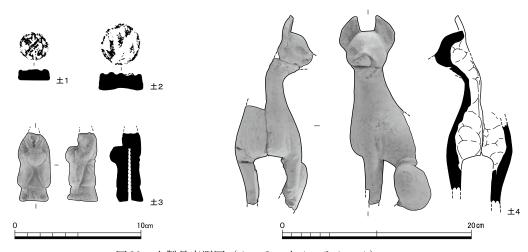
図20 土製品実測図(1:3、土4のみ1:4)

土人形(土3・4) 土3は壷を持つ男性を象る。型成型の後にオリーブ黄色の釉を施す。底部から上方に向かって穿孔がある。6区近代整地層から出土した。

土4は狐を象る。口・鼻・背中・腰・尾部・台などを欠損する。型作りで中空、内面にはユビオ サエ痕が残る。表面には胡粉が付着する。7区溝49から出土した。

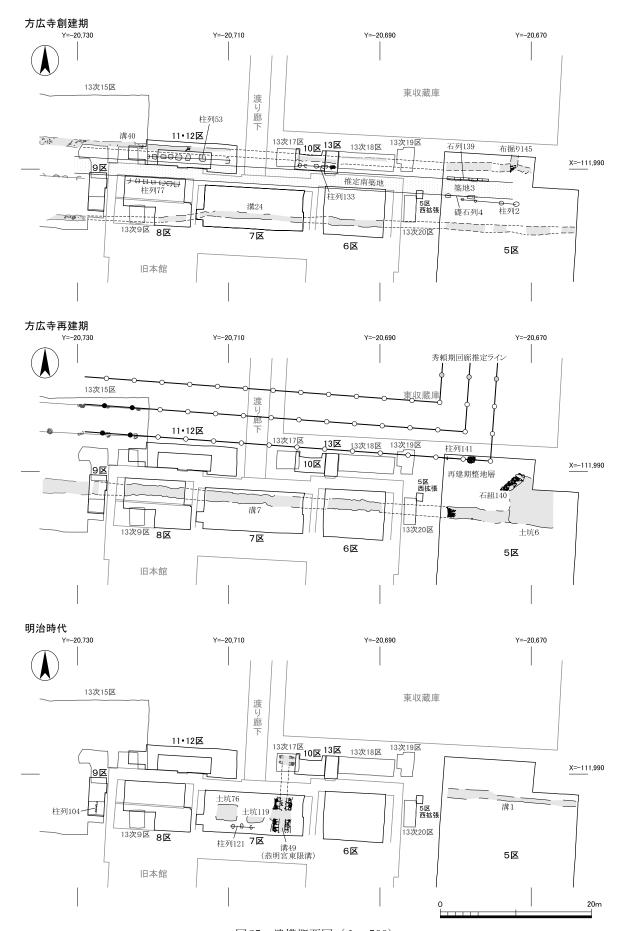
図25 遺構概要図(1:500)

5区で検出した築地3 (礎石列4・石列139) は、大仏殿院の南築地塀基底部にあたり、南側の

以前の方広寺跡の調査で検出した遺構は、その多くが豊臣秀吉の息子である秀頼の再建した南 回廊に関連する遺構などであったが、今回5区で検出した築地3 (礎石列4・石列139) は、豊臣 秀吉が天正16年(1588)に創建した大仏殿院の南築地塀の基底部と考えられる。
