# 史跡旧二条離宮（二条城）

このたび、二条城本丸御殿易操作性1号消火栓整備に伴う史跡旧二条離宮（二条城）の発掘調査について調査成果を報告いたします。本報告の内容につきましてお気づきのことがございましたら、ご教示賜りますようお願い申し上げます。

本調査は、二条城本丸御殿易操作性1号消火栓整備に向けた埋蔵文化財発掘調査である。二条城では、平成23年度（2011）から本丸御殿の修復を行っており、修復が完了した令和6年度から一般公開を再開した。これを機に易操作性1号消火栓の設置工事が計画された。今回の調査は、易操作性1号消火栓の設置候補地における遺構の遺存状況を明らかにすることを目的とした。発掘調査は、京都市文化市民局文化芸術都市推進室元離宮二条城事務所（以下、「二条城事務所」という）から委託を受けた公益財団法人京都市埋蔵文化財研究所が実施した。

京都市埋蔵文化財研究所発掘調査報告 2024-4

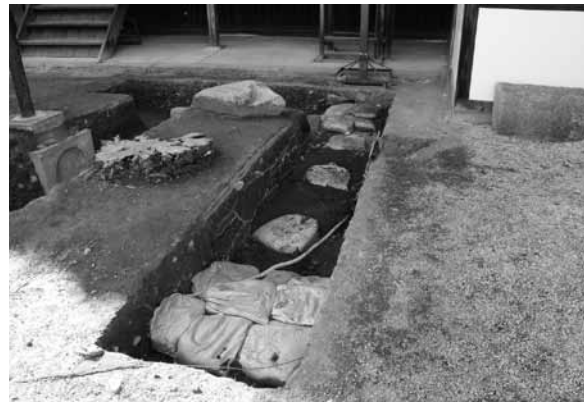
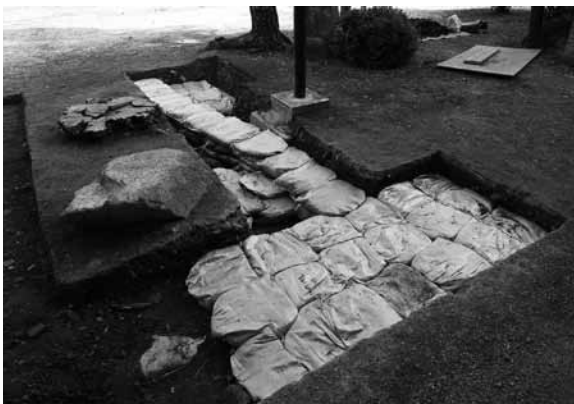
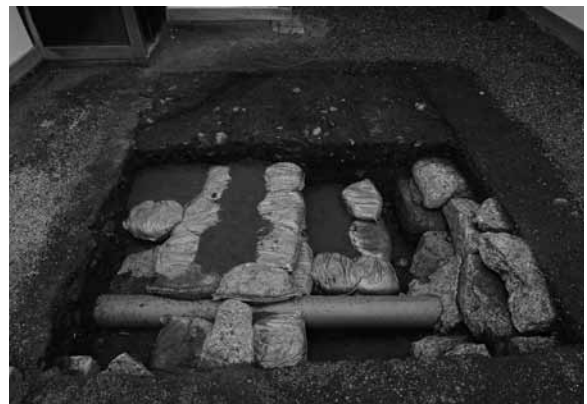
ある北半部の調査を行い、南半部は表面検出のみに止めた。調査終了後に、1区は検出した遺構と設備設置箇所を土嚢で養生を行い、埋め戻した。2区は石列と遺構面を土嚢と保護砂で養生を行い、暗渠は不織布で目地を詰めて埋め戻した。令和7年1月17日に調査を終了した。

図6 1区北半遺構保護状況（北東から）

図7 1区南半遺構保護状況（北西から）

図8 2区遺構保護状況（北から）

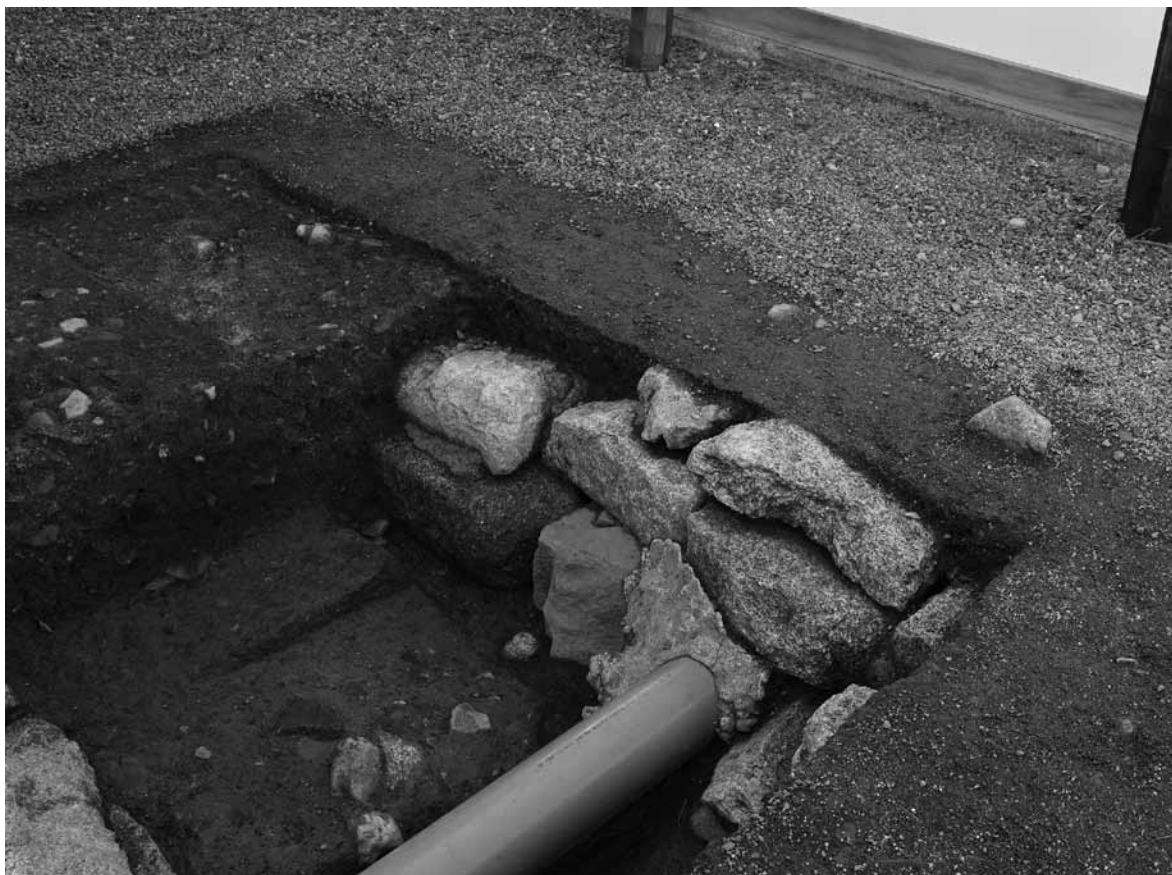
1 2区暗渠12（北東から）

暗渠12（図版6） 調査区西端で検出した。花崗岩の切石で組まれた石組の暗渠である。検出規模は南北2.5m、東西0.5m、深さ0.5mである。暗渠の内法は距離0.32m以上、幅0.46m、高さ0.34mである。暗渠に使われている石は、暗渠の内側部分にあたる面を平滑にしている。石組の外面は一部がコンクリートで目詰めされており、調査区内で塩化ビニール製の排水管が接続されている。本丸内の雨水などを内堀へ排水する暗渠であり、現在も機能している。

暗渠12は、本丸内の雨水等を排水する施設である。主に花崗岩で組まれており、目地詰めにはコンクリートが用いられている。この暗渠は現在も機能している。
