法勝寺八角九重塔跡発掘調査現地説明会資料

財団法人 京都市埋蔵文化財研究所

2010年6月26日

所在地：京都市左京区岡崎法勝寺町（京都市動物園内）

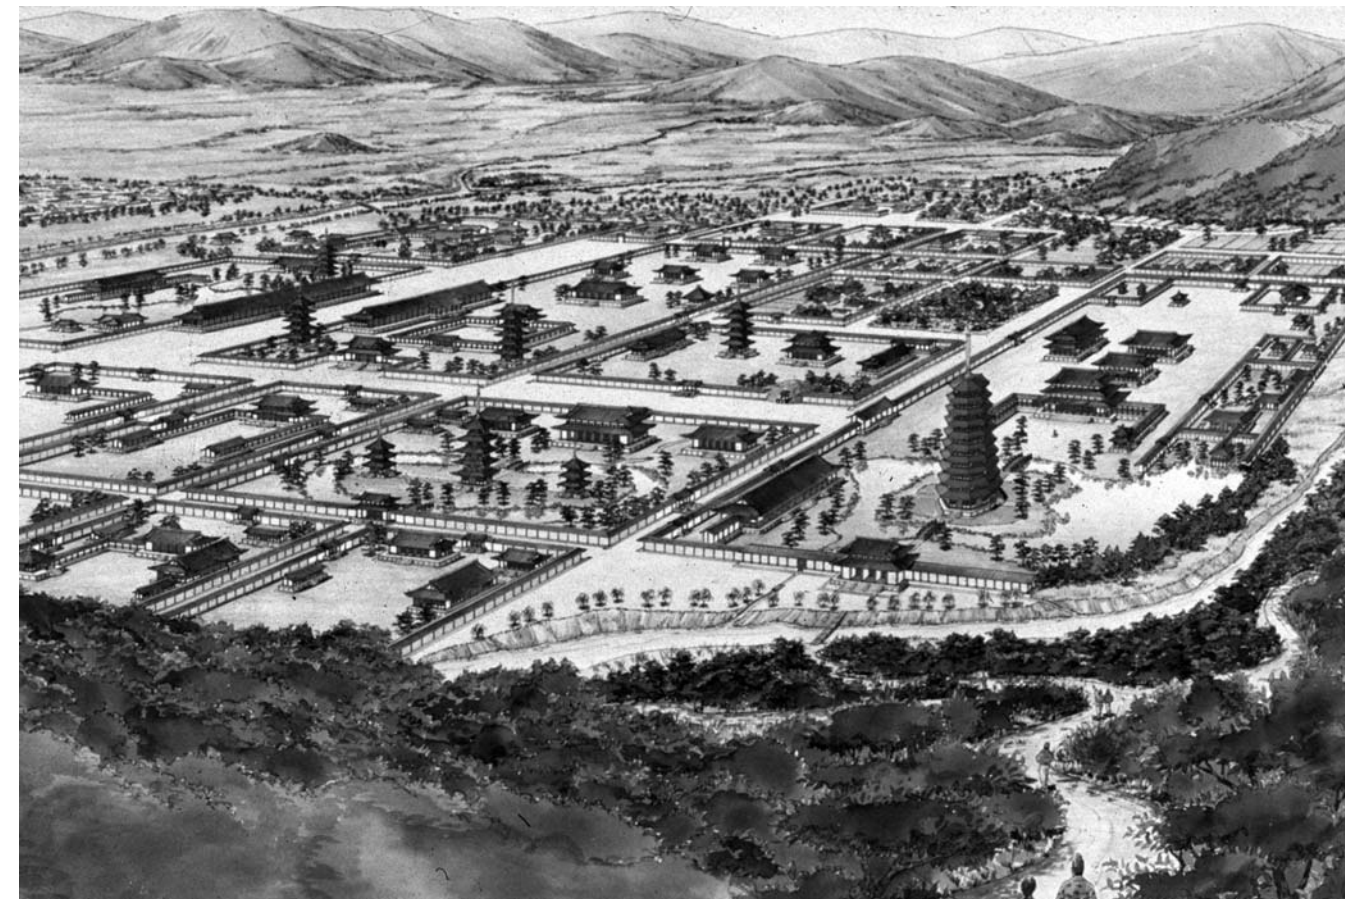
南東から見た白河六勝寺の伽藍俯瞰図（右手前は法勝寺）作画：梶川敏夫

塔は金堂の南の池の中島の上に建てられ、八角九重、高さは二十七丈（約81m）あったとの記録があります。法勝寺の寺域は確定していませんが、東西2町（約240m）、南北4町（約480m）あったとも言われ、広大な寺域と巨大な金堂・塔を擁し、その造営は、白河天皇の権力を示し、院政の開始を告げる一大事業であったと考えられます。法勝寺のシンボルである八角九重塔は、その高さから度々地震や落雷の被害に遭い、その度に修理が施されましたが、承元2年（1208）には落雷により焼失します。建保元年（1213）に再建されますが、暦応5年（1342）に再び火災により焼失し、その後再建されることはありませんでした。法勝寺もそれ以後衰退し、応仁・文明の乱後に廃絶したと考えられています。
