平安宮 I

京都市埋蔵文化財研究所調査報告第 13 冊

財団法人 京都市埋蔵文化財研究所

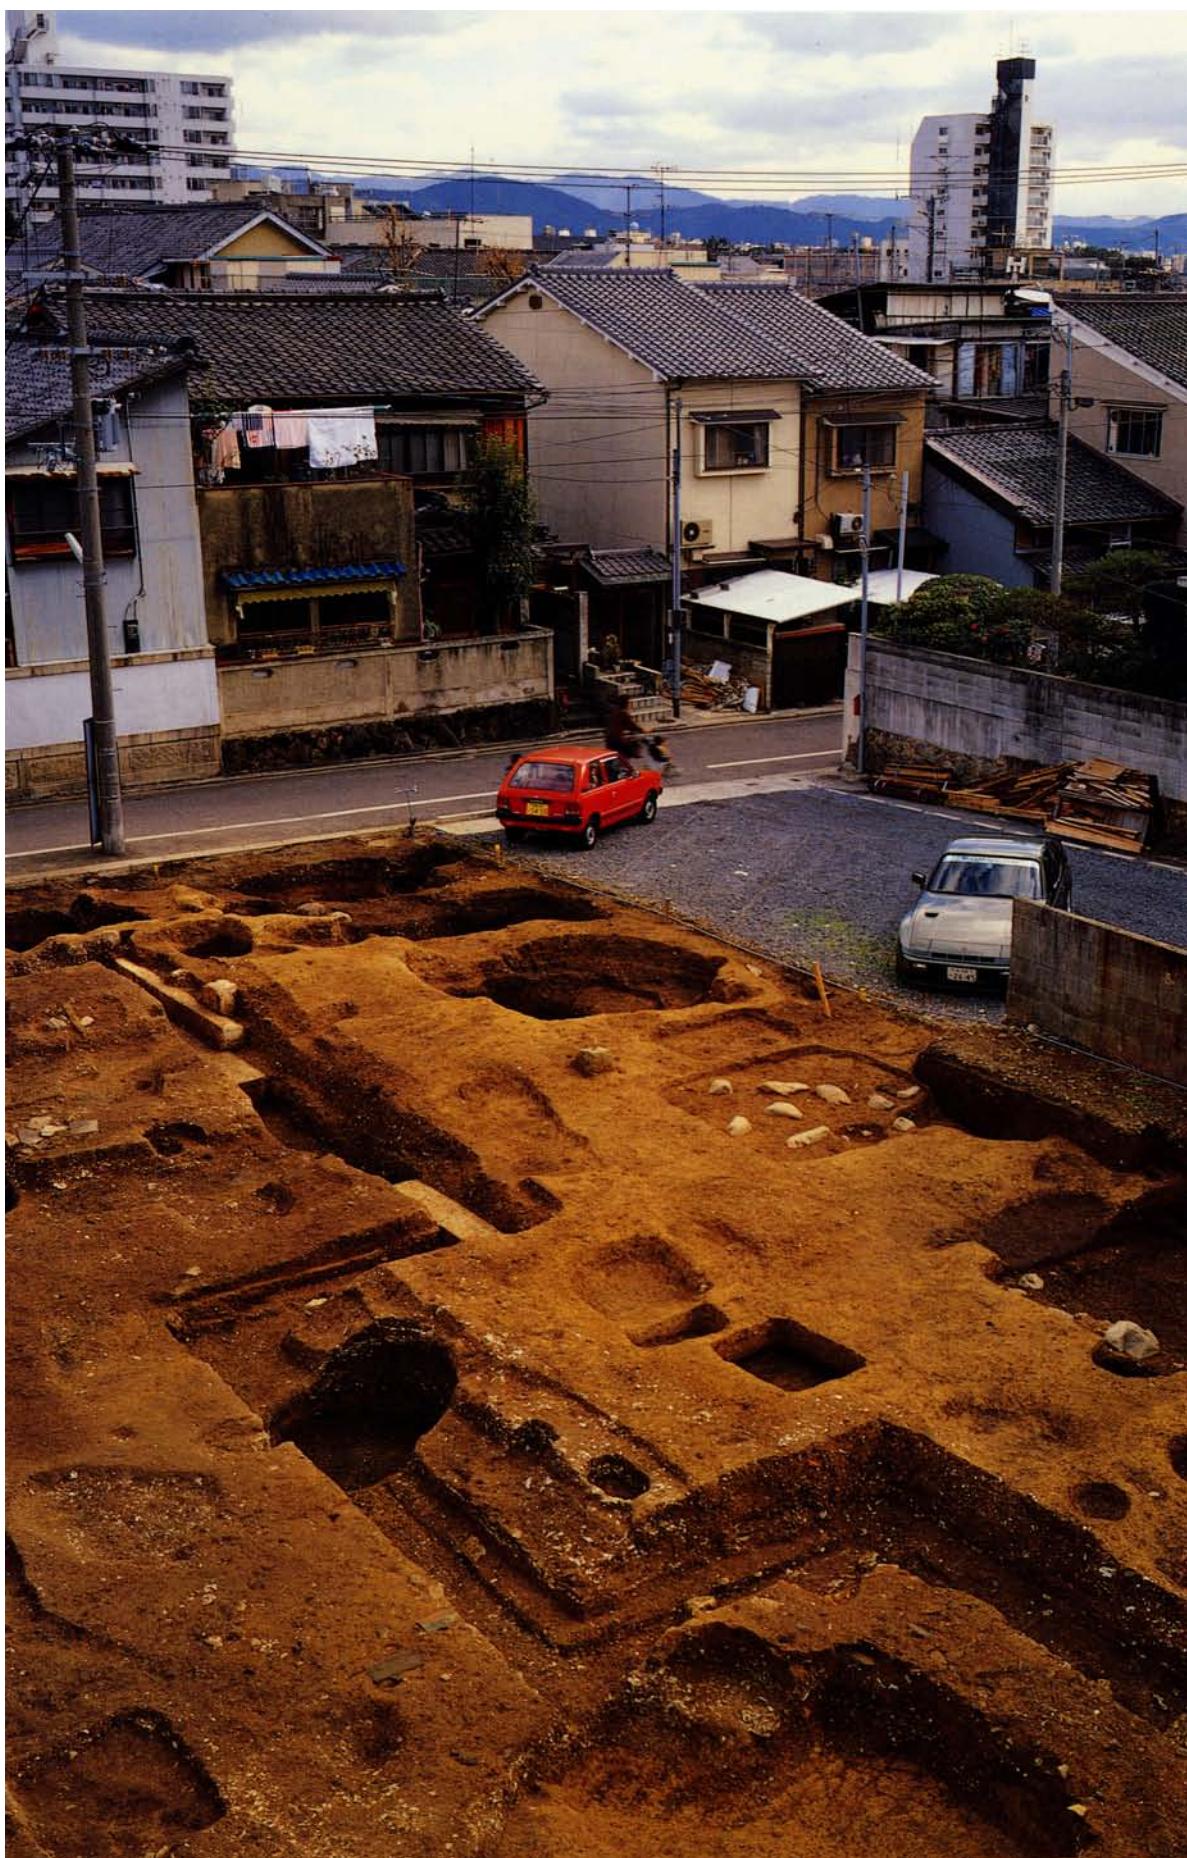
豊楽院基壇北西部の検出状況（北西から、礎石据付穴は一辺約 2.5 m ある。基壇北縁には中央・西階段が取り付く。豊楽院院調査 1）

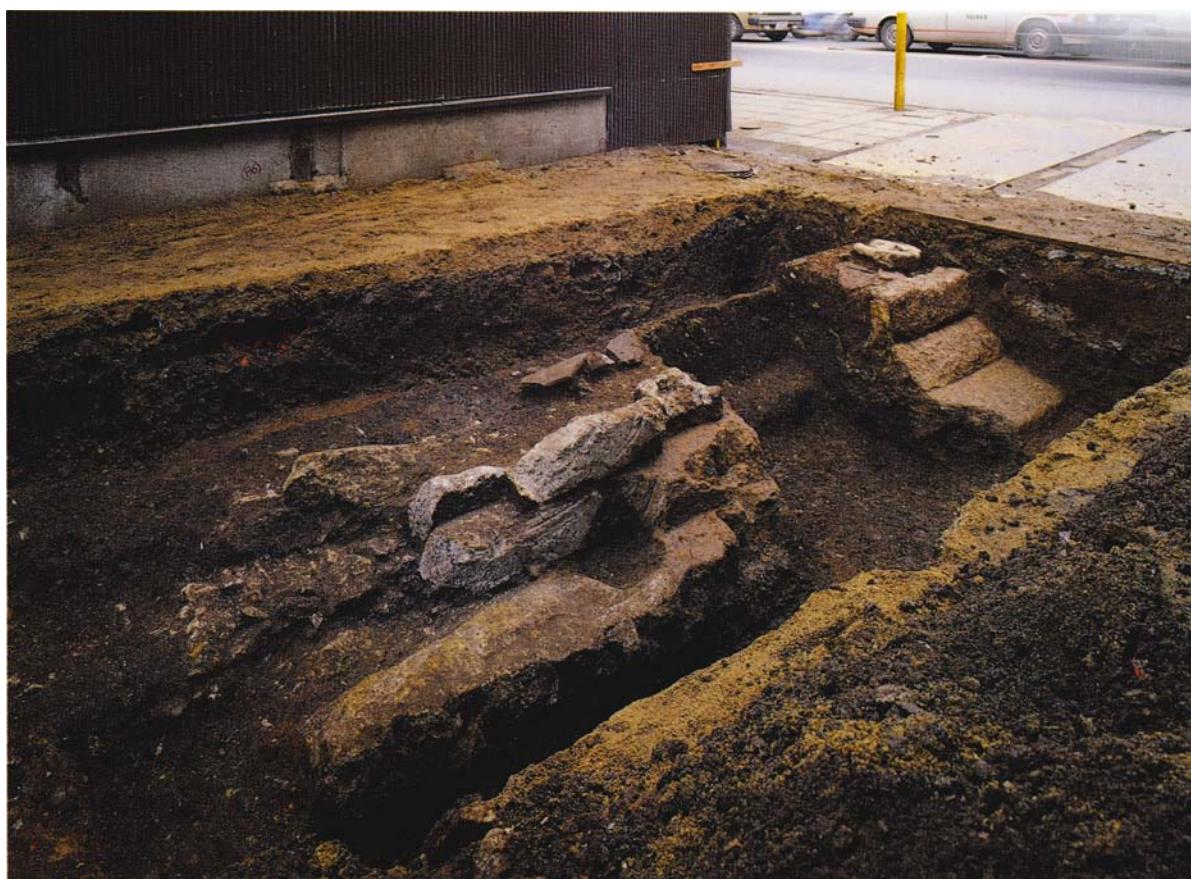
1 大極殿院北面回廊の基壇検出状況（北東から、凝灰岩を使用した壇上積基壇、朝堂院調査 24）

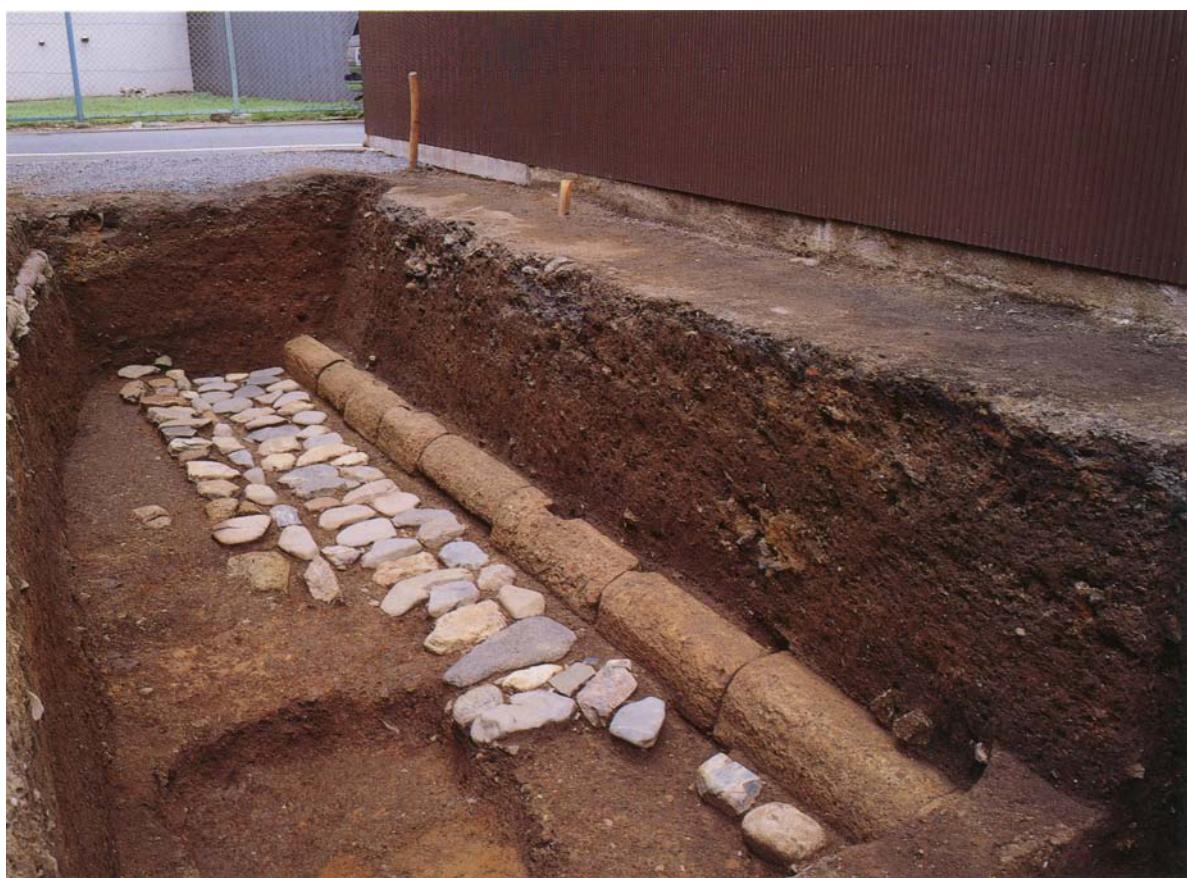
2 内裏内郭西面回廊の基壇・雨落溝（北東から、地覆石は凝灰岩、雨落溝は川原石を用いる。内裏調査 7）

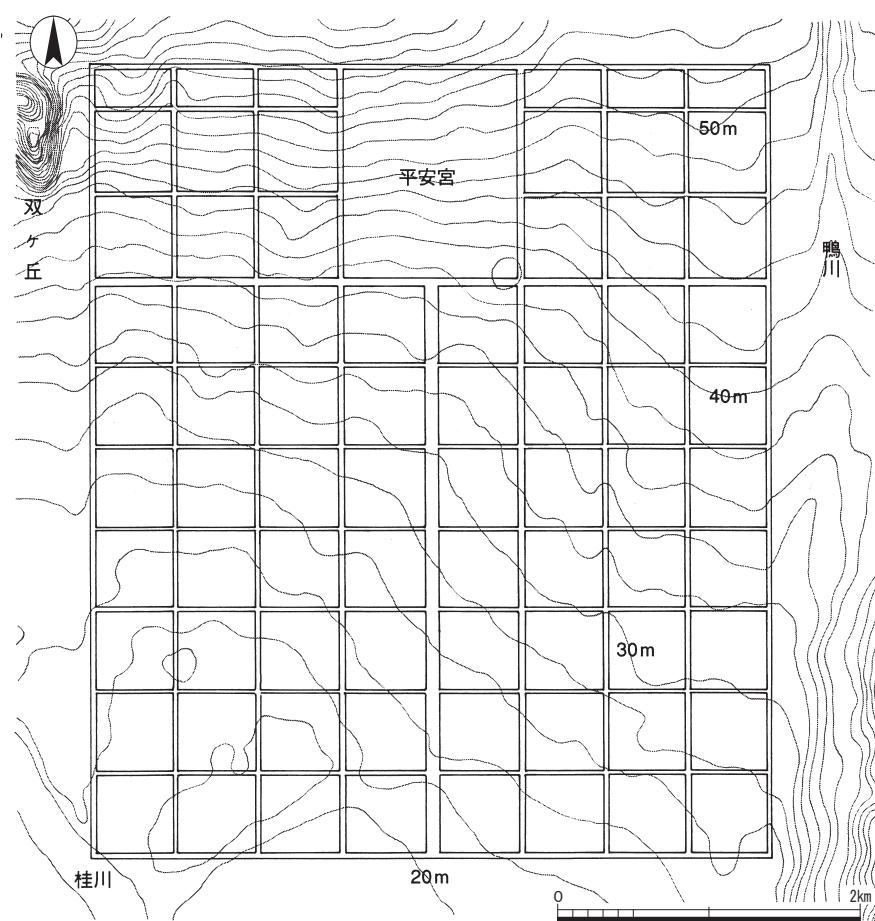
図2 京城現地形等高線図(1:50,000)

京城現地形等高線図（図2）をみると、宮域の現状地形の標高は37～58mであり、緩やかな傾斜地であるが、京城の南西部のもっとも低い場所は、標高18m前後であり、比較すると、20～

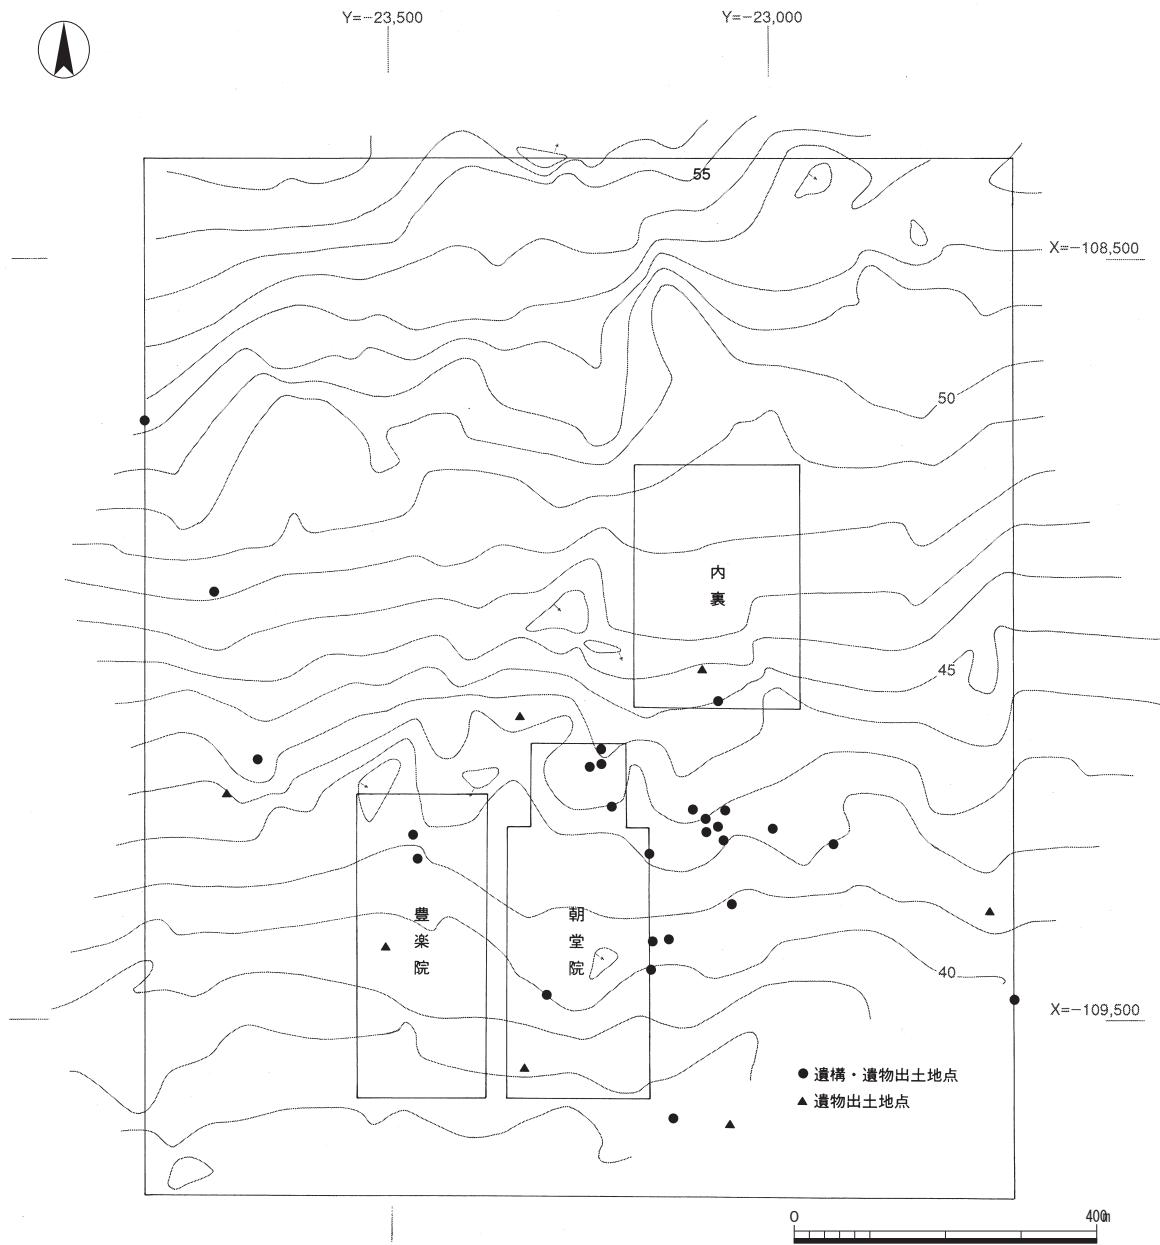
図4 宮域旧地形等高線図（宮造営以前の遺構・遺物出土地点を含む）(1 : 10,000)

見比べると、現地表の等高線図の方が旧地形の等高線図より、聚楽第による土地の改変は読み取りやすい。これは旧地形の等高線図の場合、工事掘削が地山に達しないところは空白域として

図化されるためである。内裏北方に、標高 50～55m の等高線が乱れ、崖状を呈する場所があり、また内裏中央部に連続して、東西方向に凹部が認められるが、これらは聚楽第の堀の方向を反映しているものと考えられる。

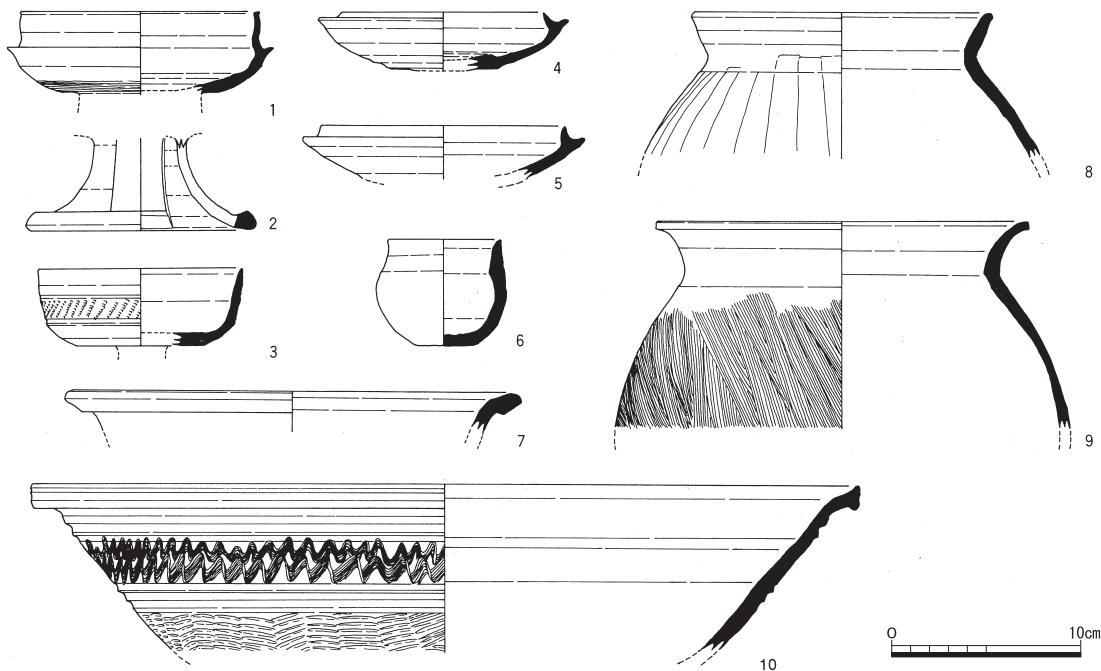
図7 調査2 溝出土土器(6・8・9 土師器 1~5・7・10 須恵器)(1:4)

西方向に延長し、5m 分確認した。断面形はV字状を呈し、中央部は0.4～0.5mの幅でさらに深くなる。埋土は下層が砂礫層、上層が粘土層である。遺物（図7）は、下層の砂礫層から土師器甕（8・9）・高杯・ミニチュア土器（6）、須恵器杯身・有蓋高杯（1）・高杯脚（2）・器台（10）・甕などが、上層の粘土層から土師器甕、須恵器杯身（4・5）・無蓋高杯（3）・甕（7）などが出土した。出土遺物から、この溝は5世紀末ごろに掘削され、7世紀初頭までには廃絶していたと考えられる。

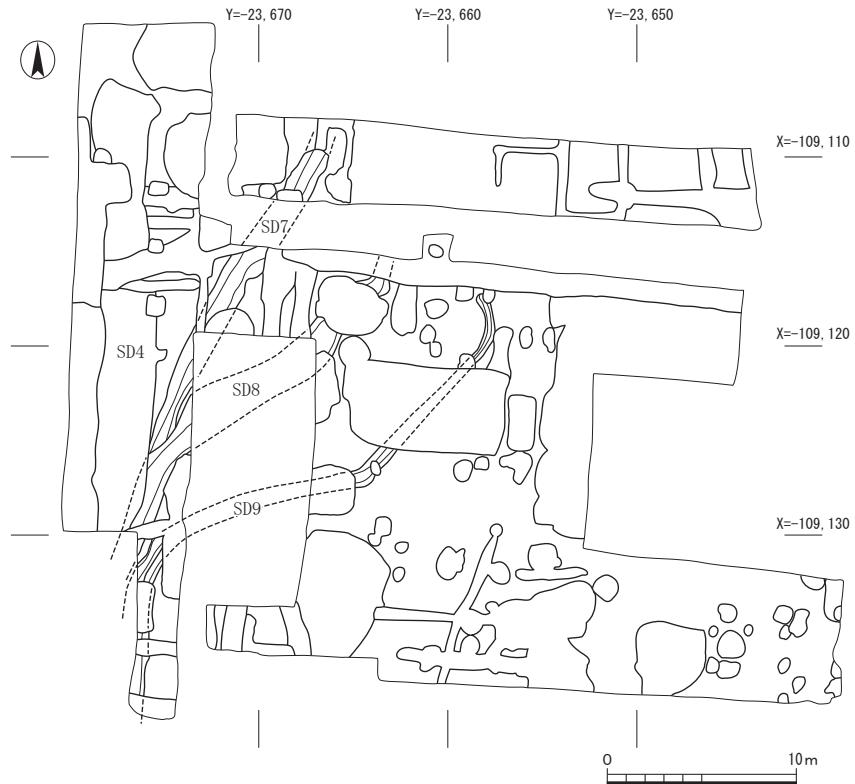
図8 調査3 調査区平面図(1:400)

SD7は幅1.5m、深さ0.3m、北東から南西方向に延長する溝で、調査区内では約23m分を確認した。SD8は幅1.2～1.6m、深さ0.3m、同様に北東から南西に延長する溝で約20m分を検出した。南西部では

南方に方向を変え、SD7と重複する。SD7・8は両者とも、断面形が扁平なU字状を呈する。下層には黒ボク層が堆積しており、上層は砂礫で埋まっている。SD9は幅0.8m前後、深さ0.2m、北東から南西へ蛇行する溝で、延長24m分を検出した。断面形はV字状に近い形態を示し、砂礫によって埋没している。これら3条の溝は、いずれも土師器・須恵器の小片がわずかに出土したに過ぎず時期を限定しがたいが、平安時代以前の遺構と考えられる。

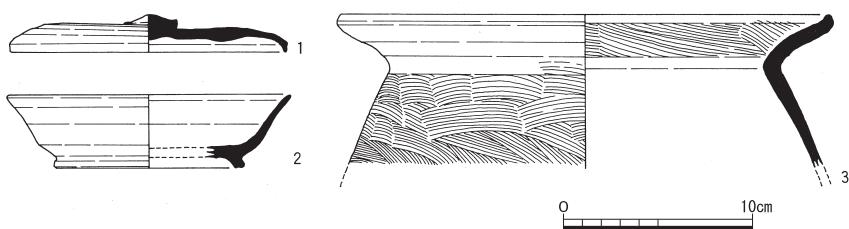
図18 調査10 堅穴住居88出土土器(1:4)

堅穴 88 は東西 3.6m、南北 3.3m の隅丸方形を呈し、深さは 0.6m

前後と比較的遺存状況は良好であった。主柱穴は4箇所、柱間は東西 1.85m、南北 1.8m である。北壁上端中央には煙道の痕跡があり、その下方の壁面と床面が焼けて赤変していることから、当箇所にカマドが想定できる。遺物(図18)には土師器杯・甕(3)、須恵器杯身(2)・杯蓋(1)などがあり、多くは覆土から出土した。SK79は調査区西端で検出した径 1.2m、深さ 0.2m の円形の土壙である。SK93は堅穴 88 の北で検出した。北半は搅乱により削平を受けるが、東西 0.7m、南北 0.5m 以上、深さ 0.4m の楕円形の土壙である。これら土壙からは土師器・須恵器の破片が少量出土している。

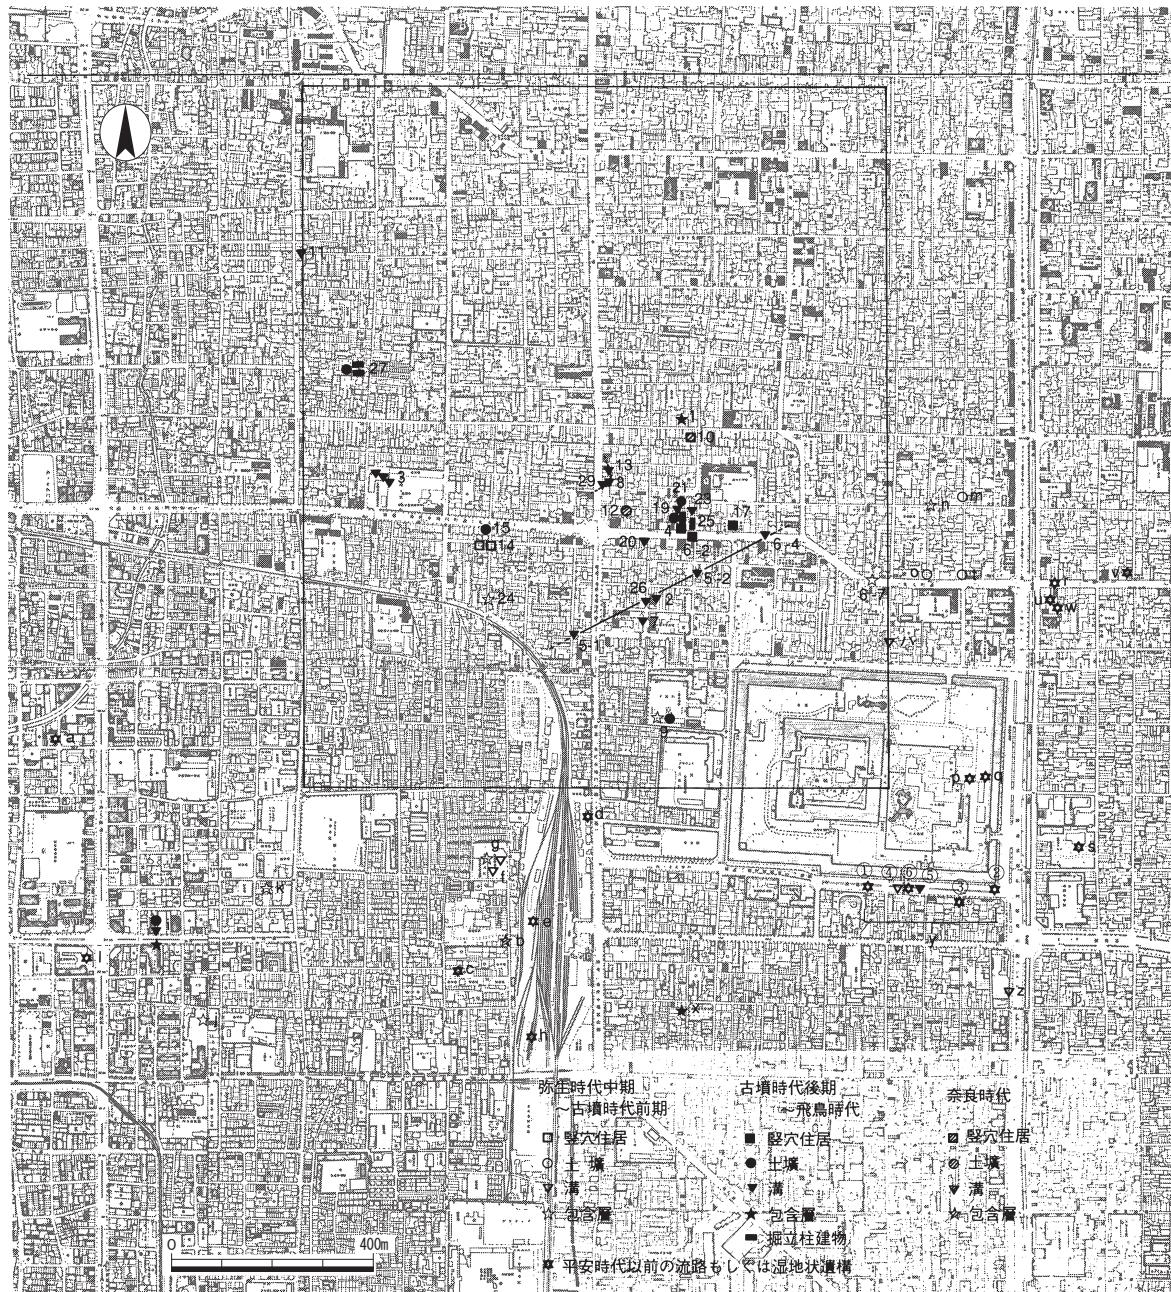
図31 遺構・遺物検出地点分布図(1:15,000)

もっとも顕著な例は、南東部の左京三条一・二坊での調査yであろう。この調査のうち、現二条城南濠の南道路部分東端の調査箇所(調査y-②・③)で、東西幅70m以上におよぶ北東から南西方向を示す流路跡を検出した。この箇所は丘陵の南東辺にあたり、古堀川に相当する河川の一部であると考えられる。この流路跡は縄文時代晚期を上限とし、規模を縮小しながら古墳時代

後期まで存続したものと考えられる。同様の流路状の堆積はこの北東で行った調査 s や二条城内の調査 p・q などで確認している。また調査 y のうち、現在の神泉苑の北側部分（調査 y-①）では、平安時代神泉苑の苑池の一部を検出し、下層でその前身となる沼沢状遺構の北縁部分を検出した。この沼沢状遺構からも縄文時代晚期を上限とする遺物が出土している。

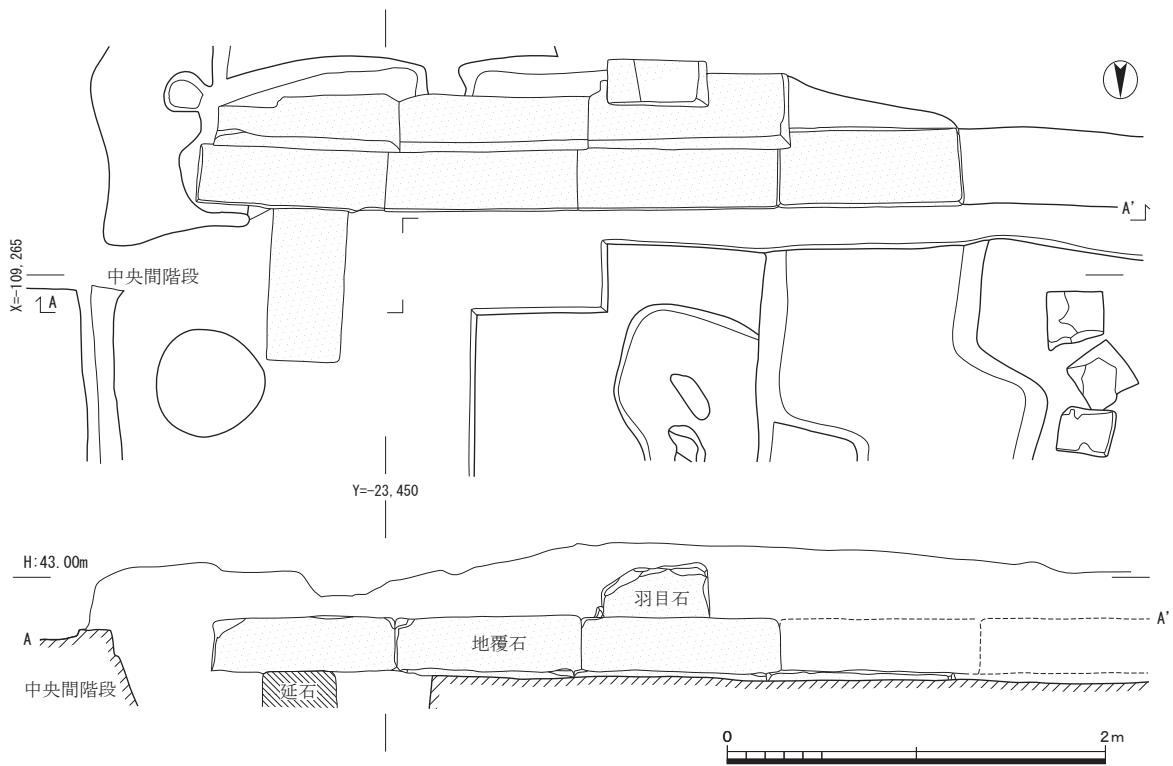
図43 調査1 塚上積基壇実測図(1:40)

石は、後世にほとんど抜き取られていたが、北廊基壇の埋土中や西側階段の東入隅部分に一部遺存していた。特に、中央間階段の凝灰岩は北廊の造営に際して基壇構築土に埋め込まれたため表面はまったく風化せず新鮮な面を保っており、延石・地覆石・羽目石は造営当初のままに組み合わさった状態で検出することができた。

各切石の寸法を示すと、延石は長さ 101cm、幅 41cm、高さ 34cm、地覆石は長さ 102cm、幅 21cm、高さ 28cm、羽目石は幅 51cm、厚さ 23cm、残存高 29cm である。それぞれの凝灰岩の表面は丁寧に仕上げられていたが、小口や裏面には調整時に使用した工具の痕跡が顕著である。地覆石や羽目石には、堅固に組み合わさるよう欠き込みが設けられている。なお、凝灰岩を据えるための掘形内や階段の構築土層には、凝灰岩の細かい削り屑が混入していた。

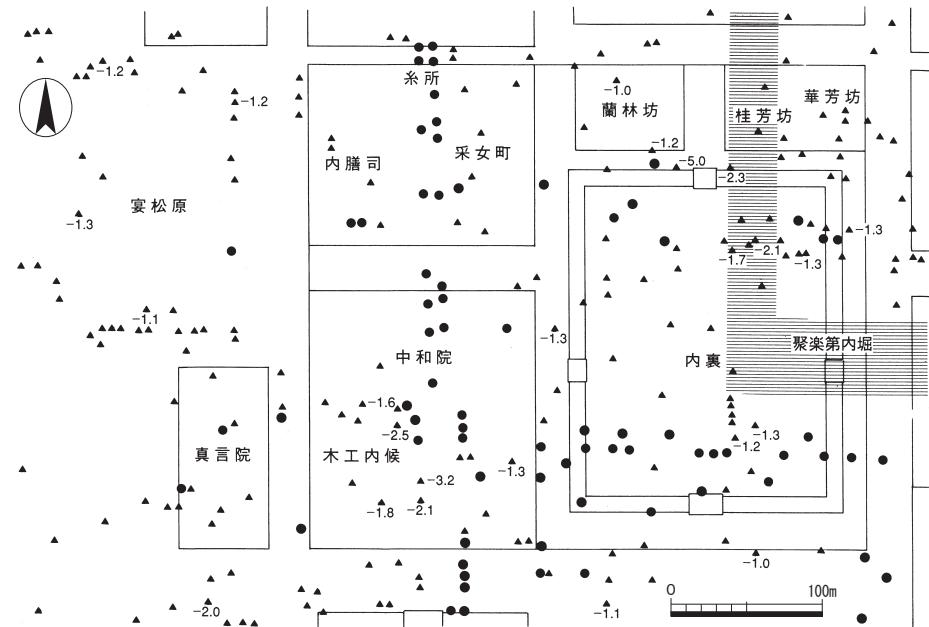
図 61 遺構の遺存状況 (▲調査地点、●平安時代遺構検出地点、数字は掘削深) (1:5,000)

立会調査は建物基礎の深さによって掘削深度の制約を受けるため、掘削が浅い地点では地下遺構の有無は判断できないが、図 61 の数字を入れた地点で搅乱や積土のみとされた箇所は、聚楽第の堀に該当する可能性も

考慮すべきといえる。また聚楽第には外堀も想定されるので、平安宮の遺構遺存状況は今後聚楽第との関係を検証しつつ整理されるべきと考える。

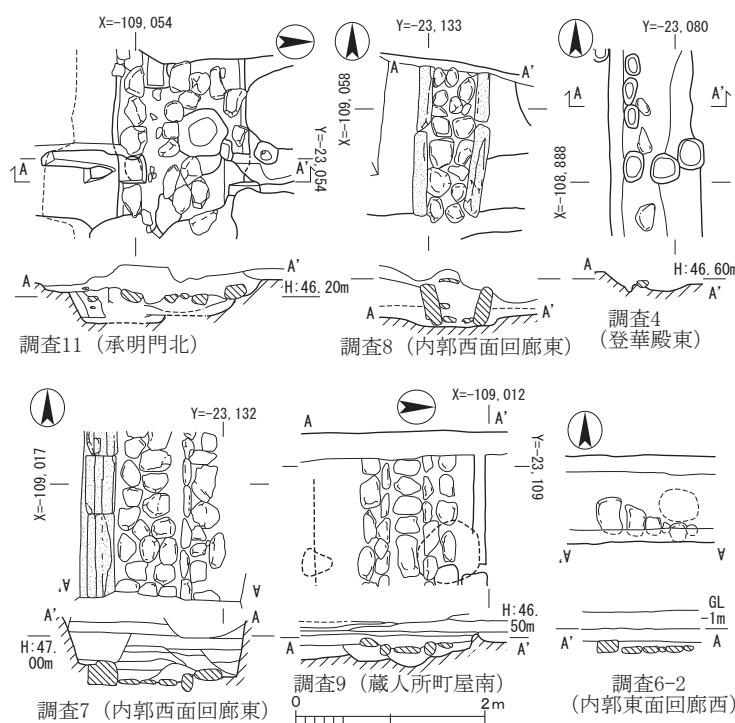
図63 石敷雨落溝の集成(1:80)

承明門の北雨落溝は新旧二時期あり重複する。旧期の溝は内法 0.45m あり、両側には凝灰岩切石を並べた痕跡がある。底が石敷きであったかは不明である。新期の溝は北に 0.6m 移動して構築する。内法 0.9m あり、石敷きであるが石は抜かれたも

のが多い。両側に石を並べて縁とするが、その外側に石は敷かない。登華殿東雨落溝は内法 0.3 ~ 0.4m とみられる。底は石敷きであるがほとんどが抜き取られている。両側は石を立てたとみられ、抜取穴を西側で連続して検出した。内郭東面回廊の西雨落溝は立会調査で検出したもので、現状で内法 0.8m と規模は大きい。6 石のうち西の 1 石が大きく縁石と判断できる。

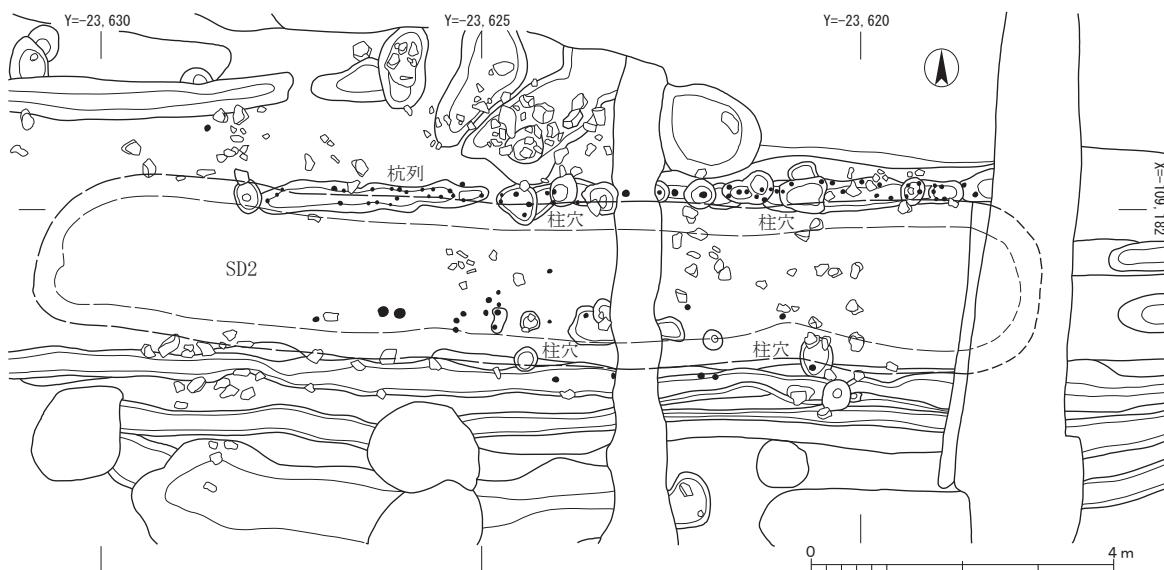
図112 溝SD2と杭列平面図(1:100)

溝 SD2（図版 73・74-2・80・84-2）調査 3・4・6 にまたがり検出した東西方向を示す溝で、中間の未調査部分も含めて溝の総延長は約 110m ある。溝は検出状態では 4 箇所で途切れるが、位置関係、出土遺物から一連の遺構として捉えられる。溝幅は調査 3・4 では 2.0 ~ 3.8m、調査 6・7 では 5.5m、深さ 0.3 ~ 0.5m ある。溝底面の高低差は調査 3 東端と調査 6 間では 0.8m あり、現地形と同じく西に高い。埋土は砂礫や瓦片などを多く含む上層と、下層の暗褐色砂泥層とに分けられる。上層の砂礫層は整地土層と考えている。なお、調査 3・4 で検出した溝の上面および道路部分で幅 0.3 ~ 0.4m、深さ 0.1m 前後の東西方向のやや不規則な形状を呈する溝を 10 数条検出した。溝中には砂礫層が堆積する。また、一町の東西中央部に該当する箇所の溝肩口部では杭列・柱穴を検出した。杭跡の分布範囲は溝北肩口部では幅約 10m 間、南肩口部では幅約 8m 間で、北に位置する柵 SA2 の東西長にほぼ一致する。杭跡は径 0.05 ~ 0.1m、埋土には砂礫を含む。杭跡間隔は一定ではない。柱穴は平面形が円形を呈し、径 0.5m 前後ある。柱穴は造酒司東西中心線を中心に東西幅約 4.0m、南北幅約 2.0m 間で検出している。これら杭列・柱穴は溝肩口部の護

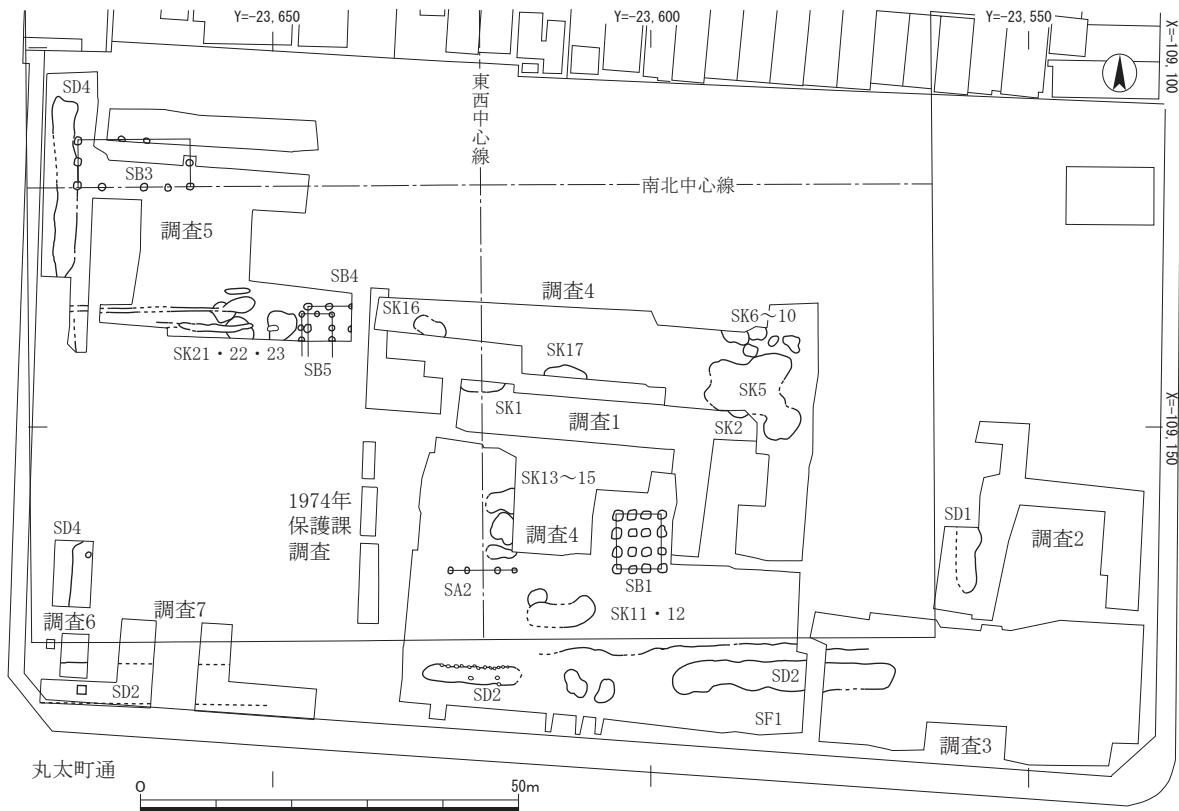
図120 造酒司跡遺構配置図(1:1,000)

建物遺構のうち比較的性格が明確なものは柵SA2、建物SB1である。柵SA2は溝SD2との間に南門の存在が考えられることから、柵SA2は目隠し塀として捉えられる。したがって、柵の北には正庁などの主要建物を想定できる。建物SB1は、醸造用の米などを保管した高床式倉庫と考え

られる。建物 SB3 は南北中心線上に配置されており、主要建物の一つとして捉えられる。『延喜式』によれば新嘗祭・大嘗祭の際には特別な酒を造るための臨時の建物で、「酒殿・臼殿・麹室を黒木舎（長四丈八尺、巾二丈）で造る」とあり、SB3 がほぼ同規模であることが注目される。また、SB3 南で検出した不揃いの小柱穴群についても検討が必要である。建物 SB4・5 は、ほぼ同時期の土壙 SK21～23 と関連して水を扱う施設と考えられる。

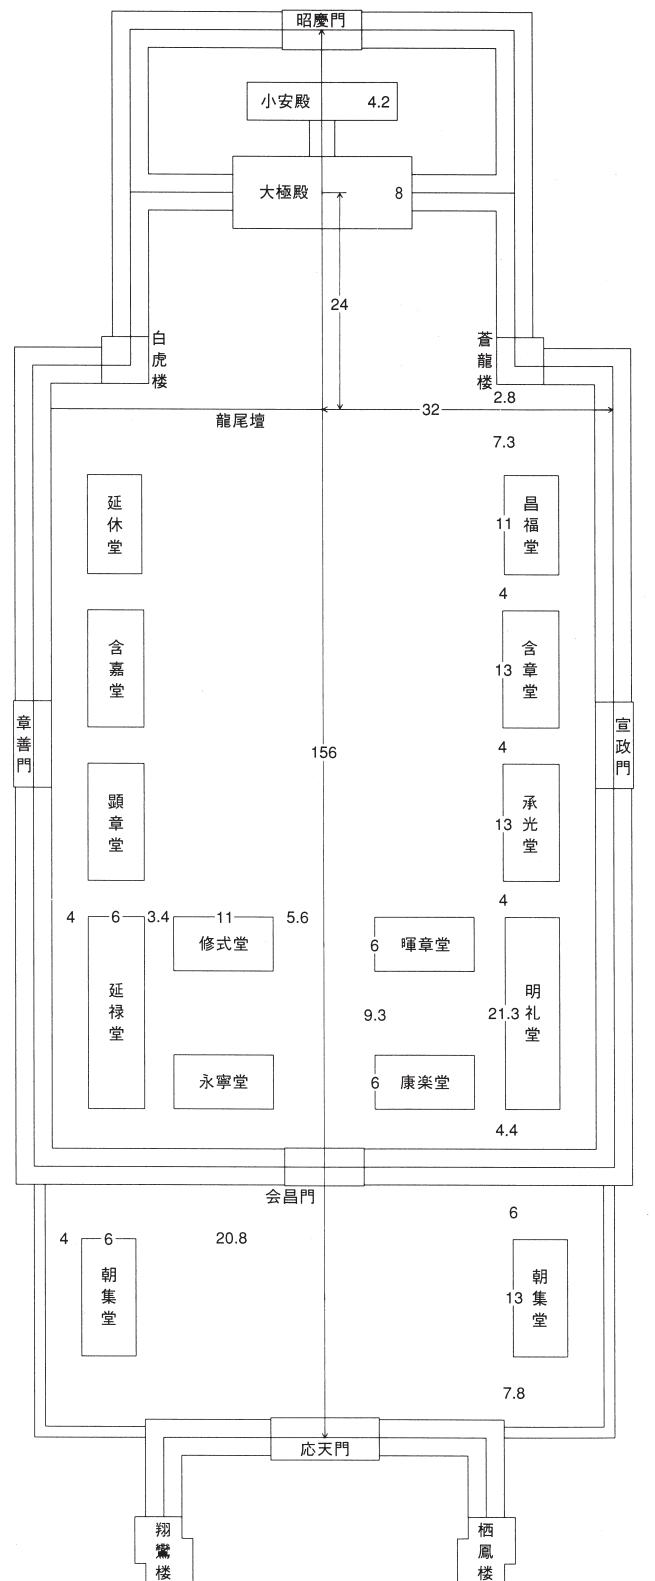
図 135 朝堂院復原図

承光堂は東縁と北縁を検出しており、その位置は東縁が宮中軸線から東へ 77.70m(26 丈)、北縁は宮南面築地心から北へ 354.30m(118 丈 7 尺) の位置にある。南北については承光堂および修式堂の基壇北縁が明らかとなっており、この南北間は 16 丈 9 尺である。指図によれば、修式堂北縁は延禄堂・暉章堂・明礼堂の北縁と一致し、承光堂 - 明礼堂間は「四丈」とするため、承光堂の南北幅は 12 丈 9 尺となるが、ここ

では 13 丈の数値となる。

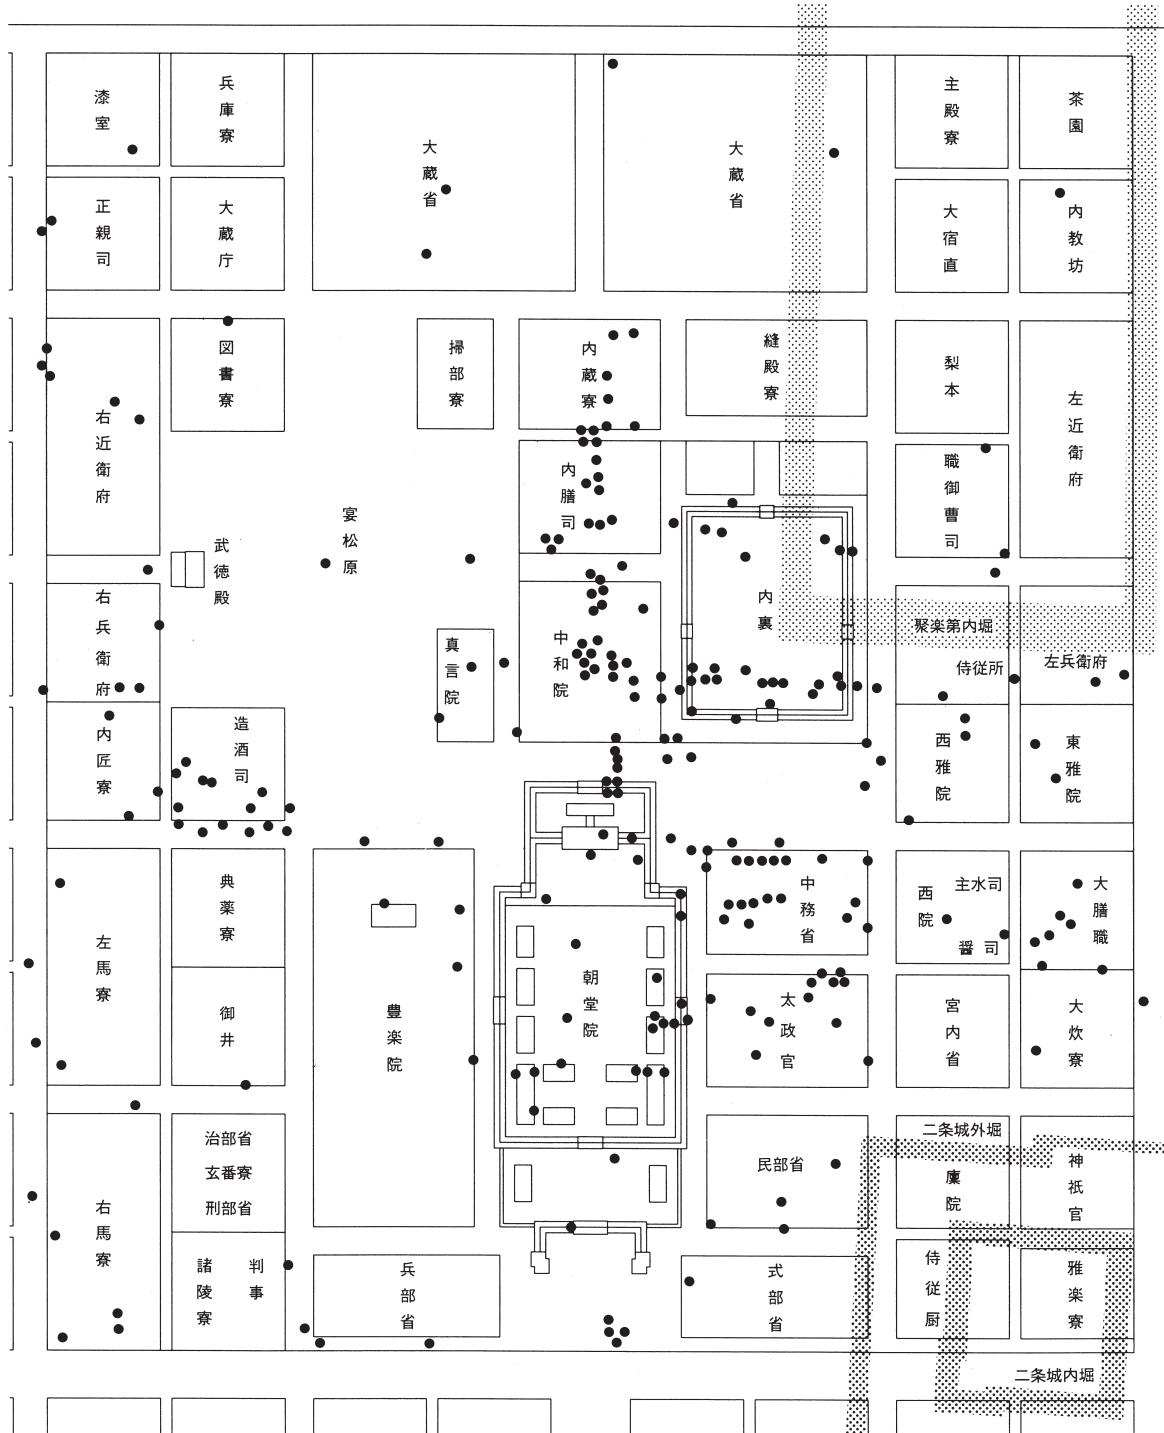
図 136 平安時代遺構検出地点分布図

当研究所の発足後、平安宮跡の調査は発掘・試掘・立会調査を含め 1564 件実施している。この中から、平安時代の遺構や遺物包含層を検出した地点をドットで示したものが図 136 である。

また、平安宮内では聚楽第^{註1}および二条城が造営されており、地下遺構への影響も考えられる。図136を見ると、聚楽第跡については内堀にあたる部分での遺構検出は皆無であるが、内部では遺構の検出がみられ、造営に際しての破壊は比較的少ないようである。ただ、両城の周辺地域においては広範囲に再開発が行われており、地下遺構が破壊された地域も多々ある。頻繁に検出される土取穴は、開発に関連する遺構といえる。

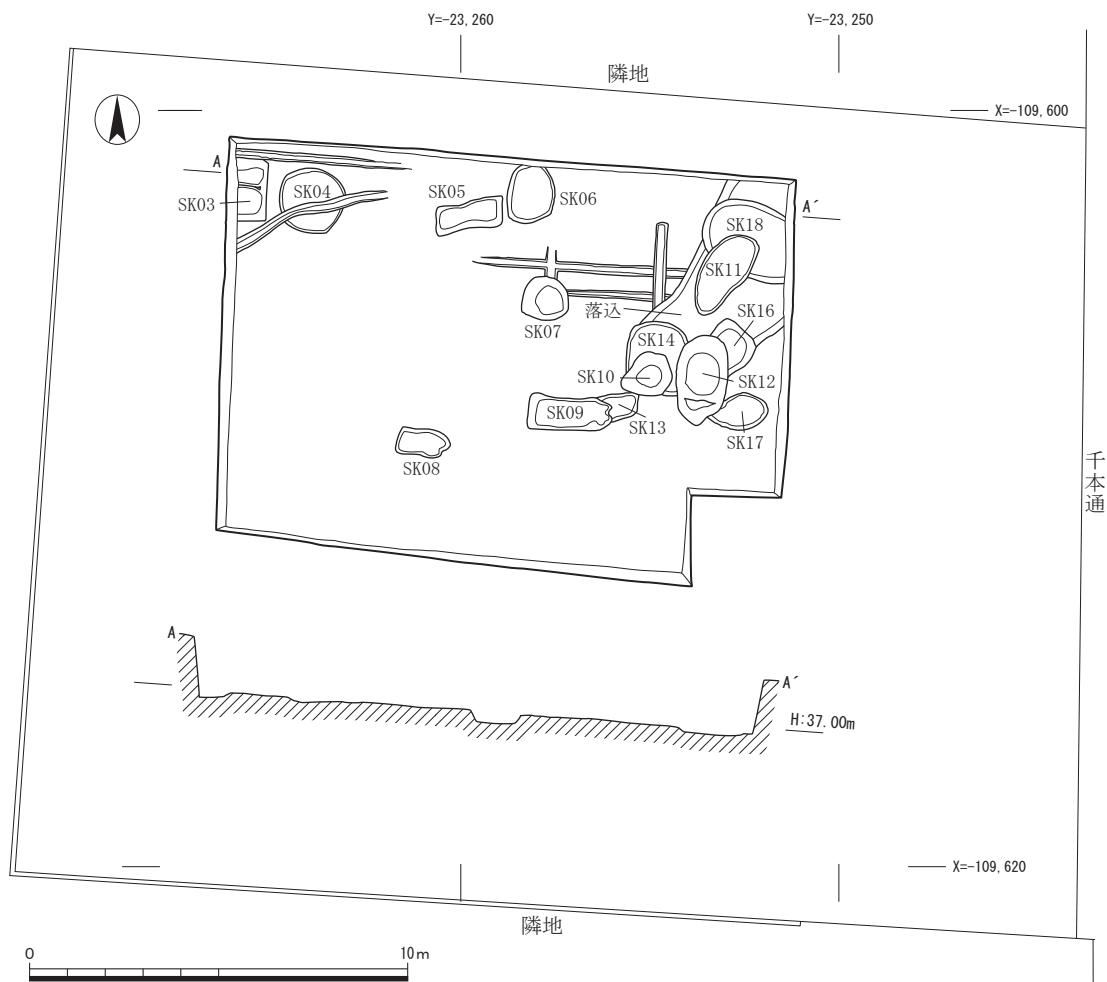
図151 付章12 調査区実測図(1:200)

平安時代から中世の遺構群には土壙（集石土壙を含む）16 基、落込 1 基があり、調査区の北東と北西に集中する傾向にある。形状は、円形、楕円形、長方形、不定形など様々で、規模も一様

でない。ただ SK03・05・06・07・09・10・12 は多量の拳大の川原石と平安時代の瓦を壙内に均一に詰めたような状況にあり、共通した特徴が認められる。また、SK03～06 は深さ 0.2～0.3m と浅く、SK07～12 は深さ 0.4～0.6m とやや深い。壙底はいずれも平坦かわずかに窪む。遺物は平安時代の瓦以外わずかに陶器の破片が出土したに過ぎない。
