# 鳥羽離宮跡Ⅰ

金剛心院跡の調査

京都市埋蔵文化財研究所調査報告第20冊

財団法人 京都市埋蔵文化財研究所

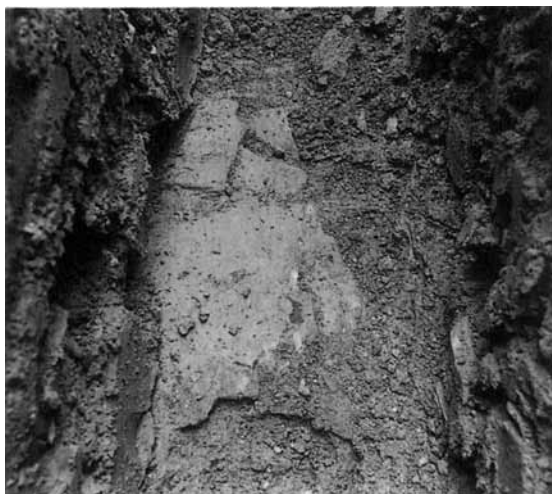
図 9 建物 3 東側礎石 (南から)

これらの立会調査の中でも特筆すべき成果があったのは、昭和 59 年度に実施した立会調査 (表 3-4) である。ここでは、二箇所で花崗岩の礎石 (図 9・10) を確認することができた。これらの礎石は、長径 35cm、短径 18cm 以上のもので、地表下約 1.55m で検出した。検出地点は、建物 3 (第 79 次調査) の北辺にあたり、2 個の礎石は東西方向に並んでいた。これは建物 3 に伴う礎石の一部と推定した。また、平成元年 (1989) 度の下水工事に伴う立会調査 (表 3-6) でも、二箇所で礎石 (図 11・12) を確認した。これらの礎石は建物 2 (第 109 次調査) の南側、建物 7 (第 101 次調査) との中間に位置した場所で検出したため、両者を結ぶ南北廊の礎石と判断した。
