伏見城の造営

前田 義明

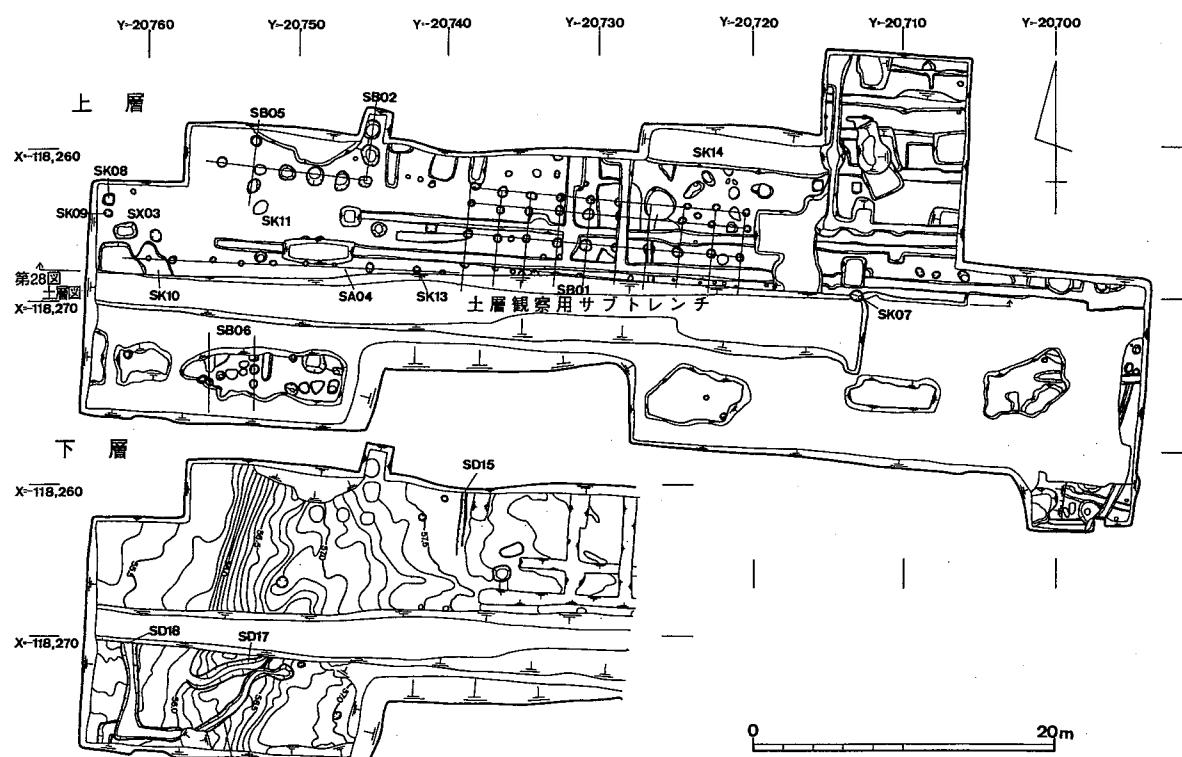
図5 No.8 (桃山毛利長門東町) 平面図

毛利安芸守屋敷と毛利下屋敷に推定されているNo.8（桃山毛利長門東町）No.9（桃山毛利長門西町）では面積も広く成果の多い地点である。礎石建物・石組み溝・柵列・築地・井戸などや金箔瓦も多数出土している。No.8で検出された建物跡（SB01）は北から東へ5度、SB02は東へ7度の傾きを持つ。No.8では地山層が東から西へ傾斜し、西側では最大2mの整地層がみられる。No.9ではⅠ期（下層）の礎石建物（SB003）はNo.8と異なり西へ10度の傾きで、Ⅱ

No. 9（桃山毛利長門西町）では焼土層を境にして整地層が2層認められている。下層をⅠ期、上層をⅡ期とし、Ⅰ期の礎石建物SB003は北から西へ10度、Ⅱ期のSB002は東へ1度という傾きがある。Ⅰ期とⅡ期で地割りの変更があったとみられ、概報ではⅠ期を豊臣期、Ⅱ期を徳川期と想定されている。Ⅱ期の建物は明治の仮製地図でみられる町割りと平行している。また、No. 8（桃山毛利長門東町）では大規模な整地が行われ、その上面から検出された建物跡SB01が東へ5度、SB02が東へ7度という振れを持つ。No. 8とNo. 9は方向の異なる建物の振れがある。

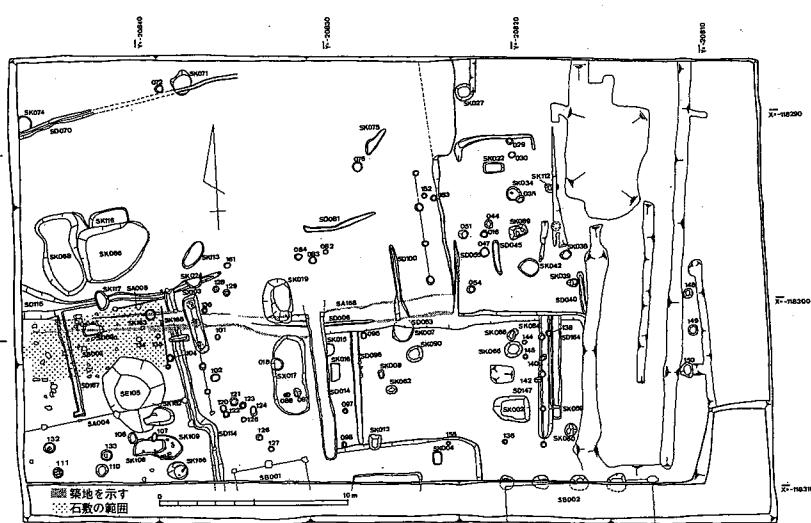
図6 No.9 (桃山毛利長門西町) 平面図

期（上層）のSB002は東へ1度である。

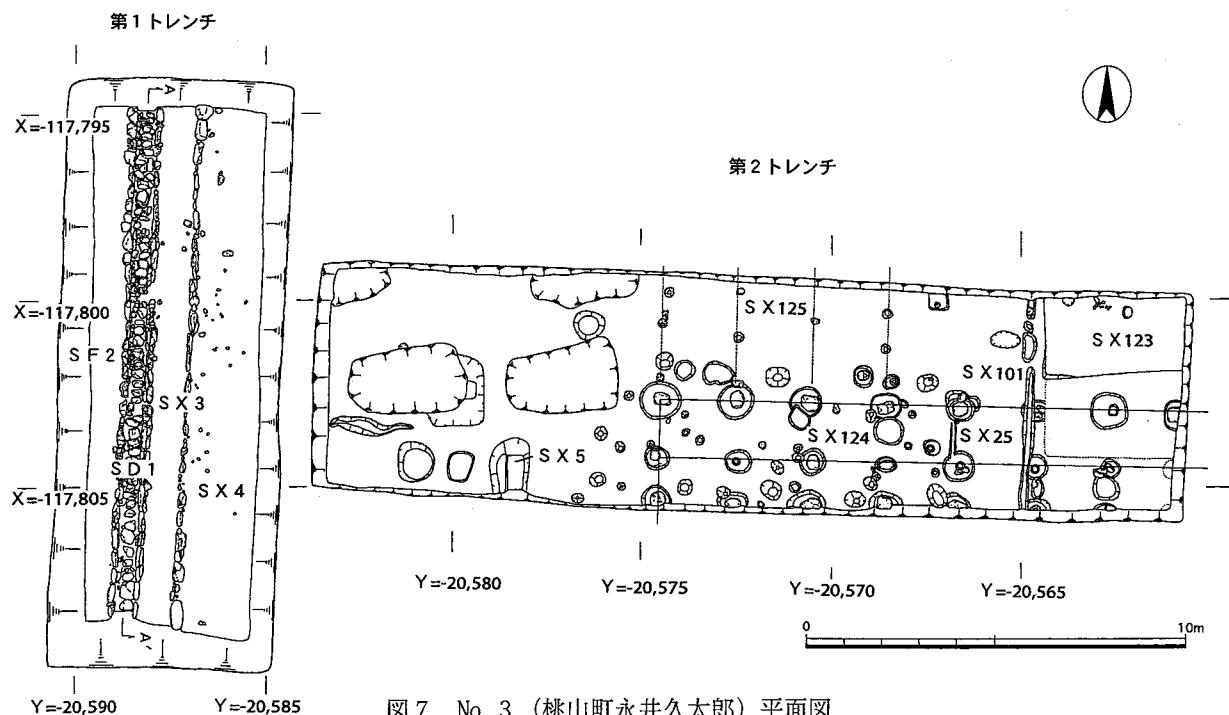
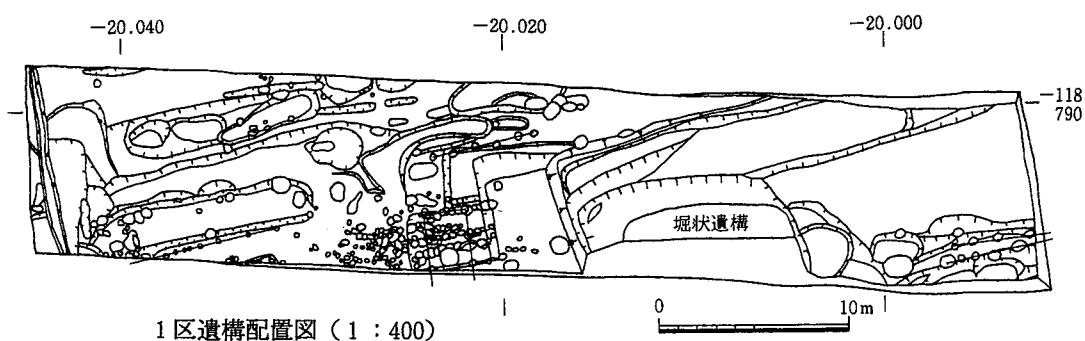
図7 No. 3 (桃山町永井久太郎) 平面図

西部地区では北からみると、上板橋通りに面したNo. 3（桃山町永井久太郎）では礎石建物・

礎石の根固め・井戸・溝と厚さ4mに及ぶ大規模な整地層を検出している。

No. 3（桃山町永井久太郎）の通称伊達街道の路面と側溝及び武家屋敷内の礎石建物は、正方位に近い傾きである。No. 21の伊達街道と直交する通称上板橋通りもNo. 3と同様である。但し、道路側溝に一部造り替えがみられる。

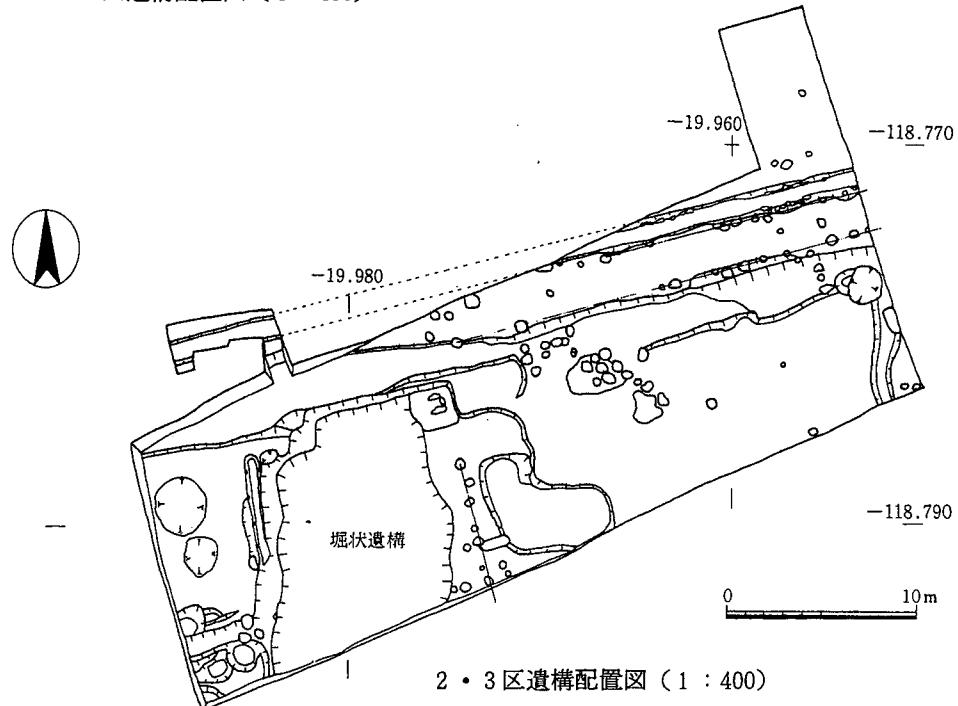
図8 No. 15 (桃山町伊賀) 平面図

伏見城下の東側で実施された数少ない調査で成果の上がっているNo.15（桃山町伊賀）では、大規模な堀と多量の金箔瓦が出土し、武家屋敷の一角であることが明確にわかる。概報ではA期とB期の2期が確認され、A期を関ヶ原以前（豊臣期）、B期を関ヶ原以後（徳川期）想定している。A期の柵列や溝は西に14度、B期は西8度の方向であり、A期B期で変化しているものの地形に合わせた方向といえよう。

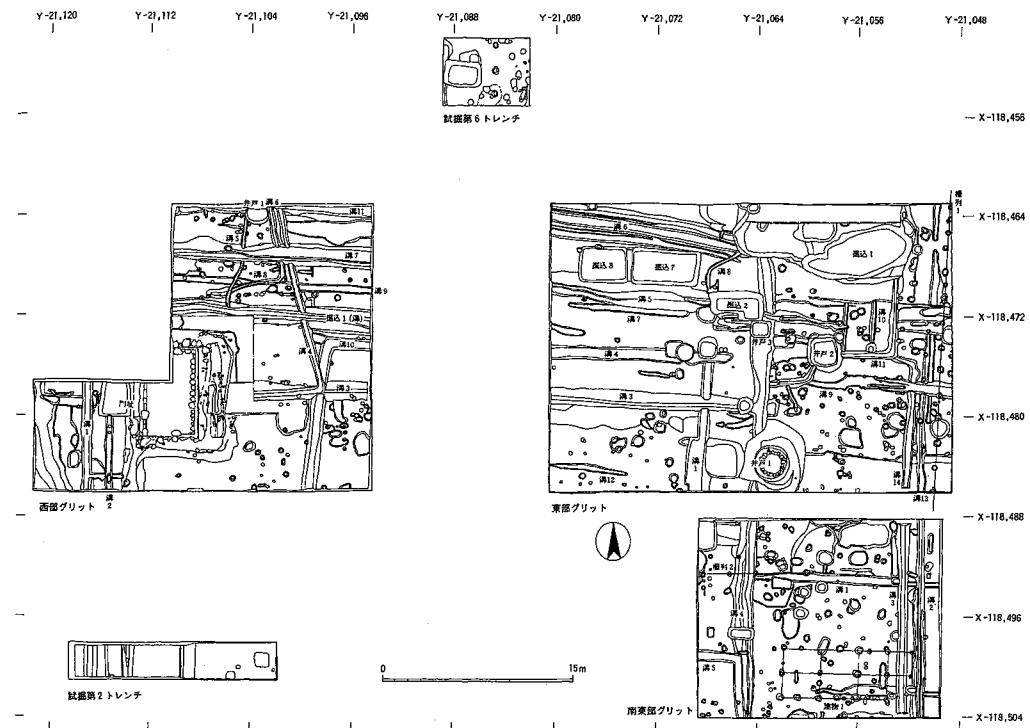
図9 No.12 (桃山町金森出雲) 平面図

御香宮の西側のNo.12（桃山町金森出雲）では門跡が良好な状態で検出された。門跡は南北道路に西へ面して建てられ、火災を受けていることが明らかである。門の礎石などの施設が完全に残っており、扉を内側へ開く型式である。金森出雲屋敷推定地にあたるが、屋敷本体は伏見城廃城に伴う屋敷移転によって破壊されたものか、建物は明確でない。注目される遺物としては「中将御覧」と記された木簡が出土している。門跡はほぼ真北方向、調査区の東端で検出された柵列は東へ3度の振れを持つ。門跡は厚い整地土層上面に築かれており、また、遺構は焼け瓦を含む焼土層に覆われ、火災を物語っている。

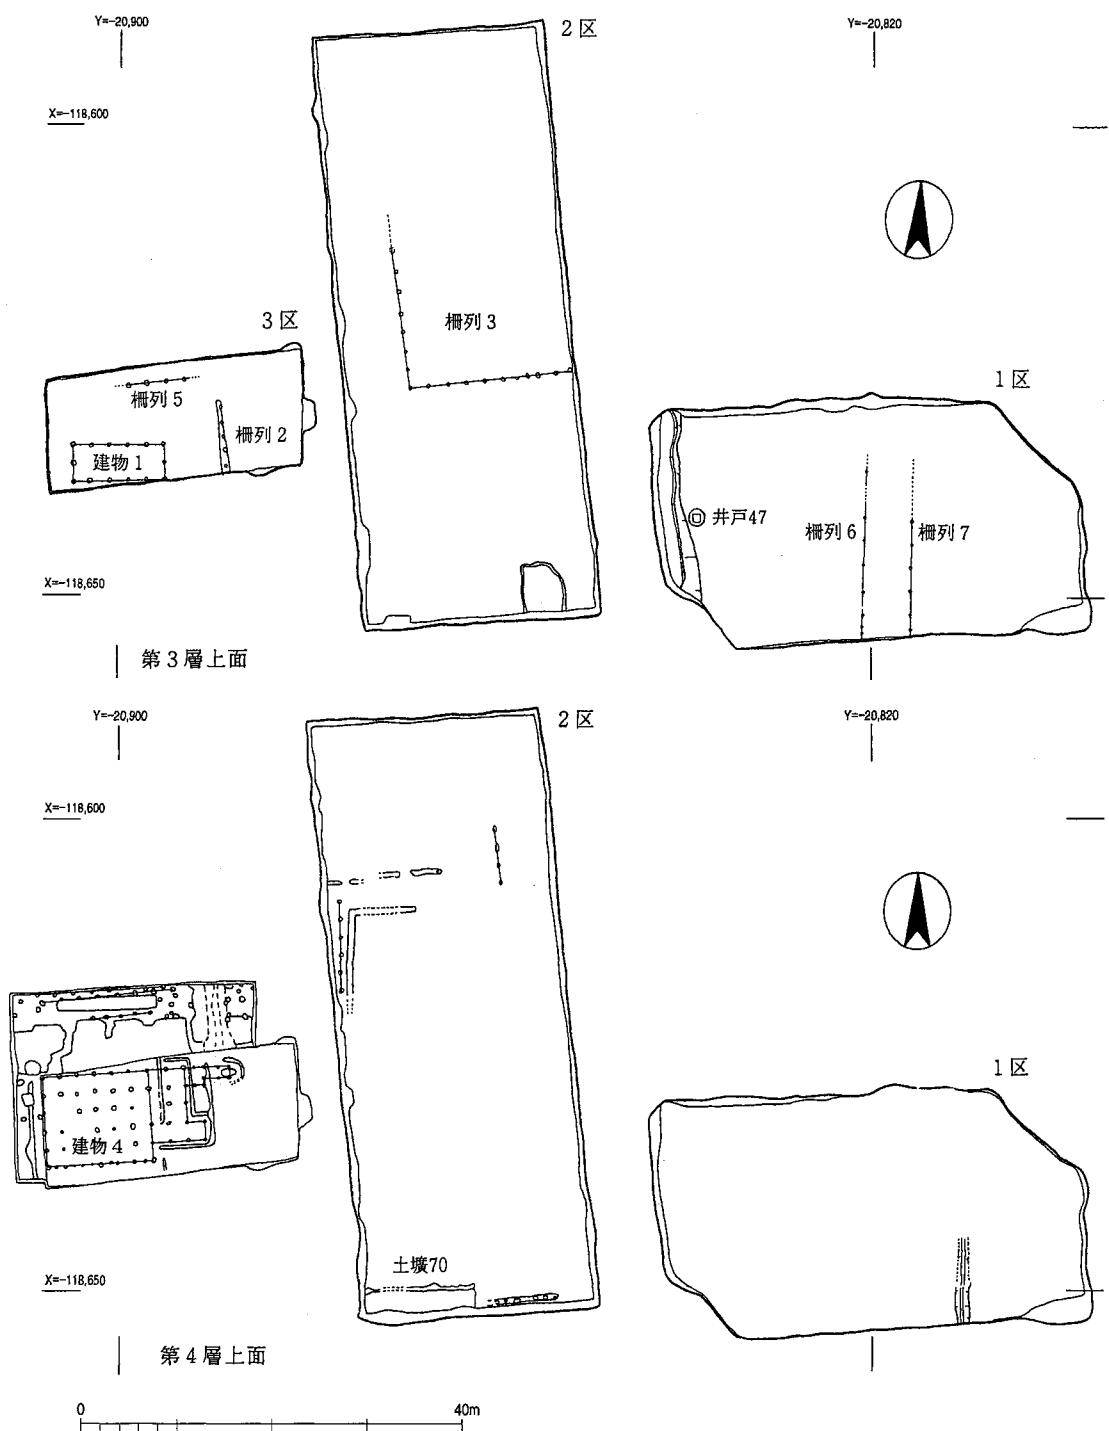
図10 No. 13 (桃山町松平筑前) 平面図

No.13（桃山町松平筑前）では礎石建物・掘立柱建物・柵列・井戸が検出されている。調査区西端で見つかった建物4は、小さな礎石を用い柱間隔も狭いが、主屋と付属建物が明確にわかる。整地層が2面あり、下層の建物4は西へ4度振れ、上層の建物1はほぼ真北方向である。調査区の西側だけ整地層が残存し、東半部は削平されている。この東部では数条の柵列が見られ、西へ振れるものと真北方向のものがある。概報では下層の整地層を豊臣期の、上層の整地層を徳川期と報告している。

No. 13（桃山町松平筑前）でも整地層が2層認められ、各整地層の上面で遺構が検出されている。そして、下層の建物は西へ4度、上層はほぼ真北方向であり、No. 9と類似し、ここでも地割りの変更が考えられる。下層の建物の方向は、敷地の南にある大手筋と平行し、上層は大手筋の北側に展開する武家屋敷の町割りに沿っている。

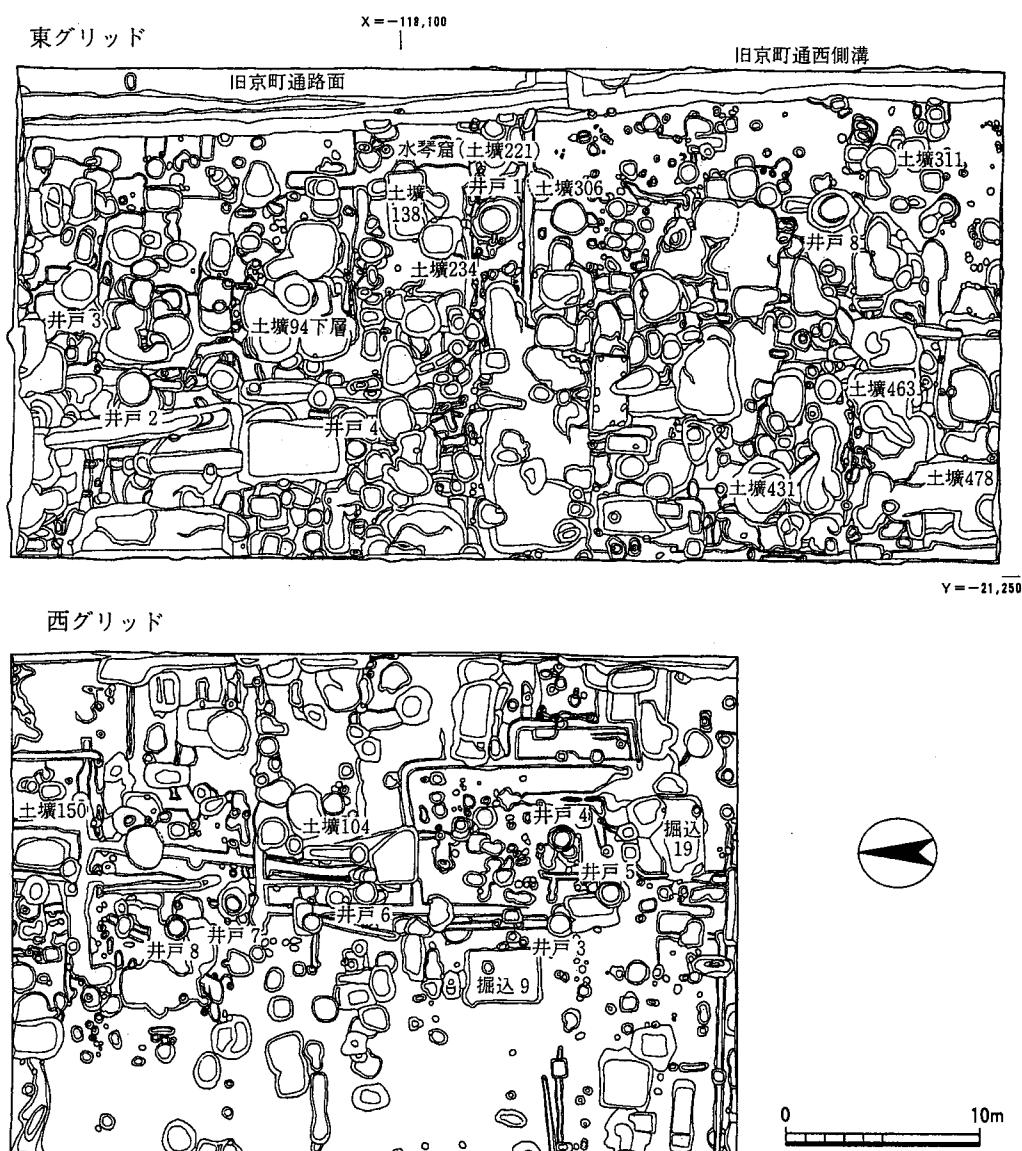
図11 No. 6 (京町・両替町) 平面図

ていたらしく、武家屋敷推定地と比較して遺構・遺物の様相が完全に異なる。桃山時代から現代まで町屋として延々と続いてきたようで、建物・井戸・柵列・土壙などが重複して検出される。また陶磁器・土師器などの土器類、漆器・箸・下駄などの木製品、文字の書かれた付け札などが出土している。No. 6 の京町通側溝は西へ 2 度の傾きがある。No. 11（東組町）では一辺が 8~10m 深さ 4 m の大土壙があり注目される。

町屋区域では重複が激しいため建物を復原することは困難であるが、立売通りに面した調査No. 14とNo. 22で良好に礎石が遺存しており、西へ11度の振れがあることがわかる。道路側溝は素掘で調査の範囲が短いが、建物と同じ向きである。他の町屋部分ではNo. 6（京町・両替町）で

検出した京町通りの側溝があり、西へ2度の傾きを持つ。

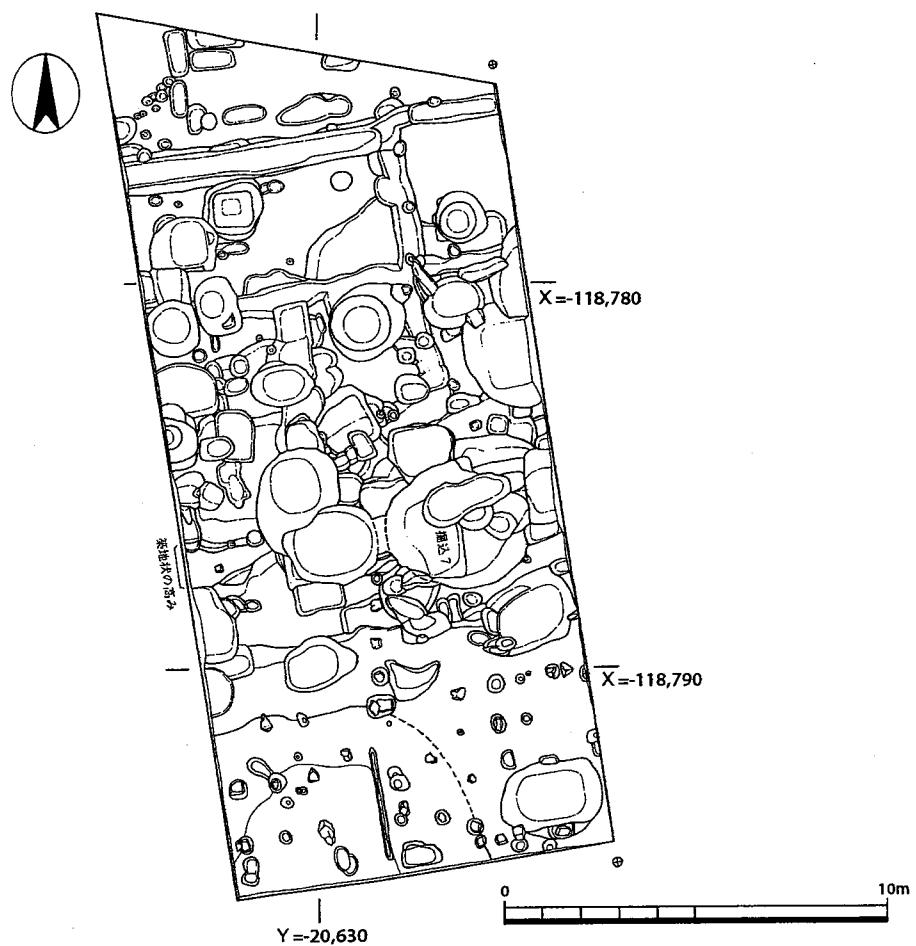
図12 No. 14 (桃山町立壳) 平面図

No. 14 と No. 22（桃山町立壳）は立壳通に面しており、調査区南半に立壳の建物らしい礎石建物が検出された。立壳の北側は浅野但馬守屋敷と推定され、調査区からは浅野家の家紋である違鷹羽文軒瓦が出土している。No. 14 では建物跡が焼土層を挟んで 2 時期があり、火災に合い建て替えられたものである。No. 22 では立壳通の路面と側溝が検出され、道路に面して町屋跡が並んでいることが判明した。町屋跡は小さい礎石を用いた建物で土間と床張りが認められ、カマドも付設している。建物は No. 14 と同様火災を受けており、地震による地割れも検出した。火災は慶長 10 年（1605）の立壳町の大火によると思われ、地震の地割れは層序の関係から寛文 2 年（1662）の地震に相当すると思われる。建物の後ろは井戸やゴミ穴などが掘られている。町屋跡は立壳通りに面して妻側を揃えて建ち並び、No. 14 の町屋跡も同じく北に対して西へ 11 度の傾きをもつ。

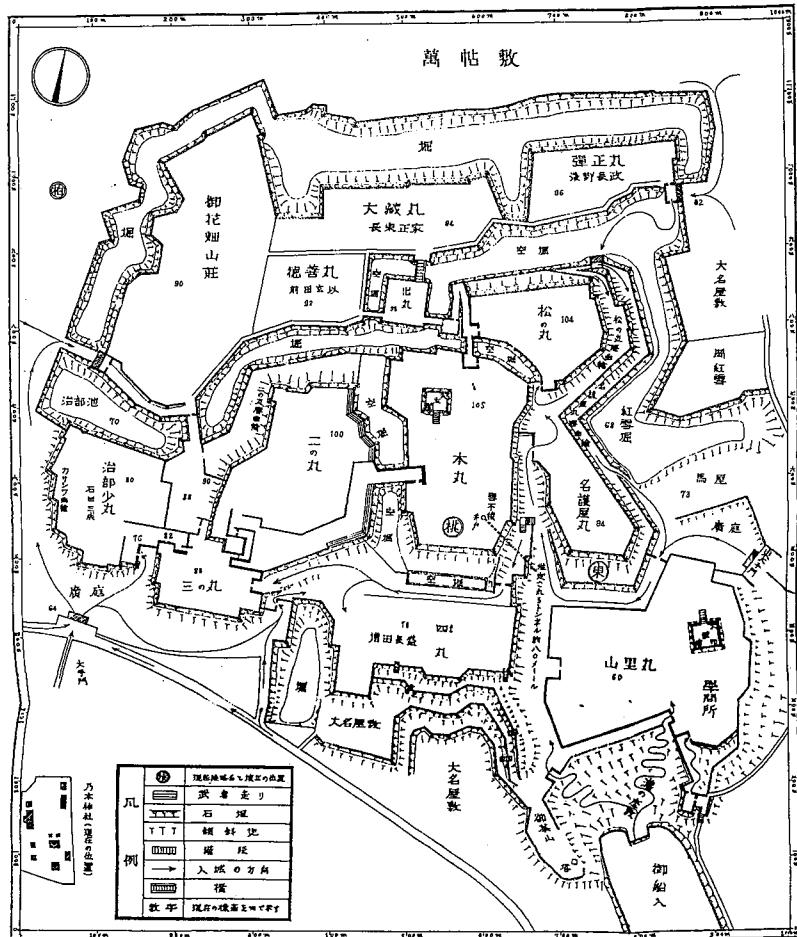
図15 城郭復原図（加藤次郎『伏見桃山の文化史』による）

城郭区域は木幡山頂上に天守を築いた本丸を中心として内堀と外堀をめぐらし、西丸・三ノ丸・治部丸・名古屋丸・松丸・太鼓丸・弾正丸などの施設が配される。本丸の東・北・西は内堀と外堀で囲み、南側は急峻な崖面で防御する。また、宇治川の河道を横島堤によって伏見城の南側へ接近させ、山科川と宇治川によって堀の役目をさせるという大土木工事を行い、堅牢な城郭だったのである。秀吉最後の築城であり、さぞ絢爛豪華な城だったことと思われる。しかし、文

陵は明治13年に比定されているが、場所の特定は疑問視されている。また西麓は戦後遊園地となり、昭和39年に伏見桃山城天守が鉄筋コンクリートで復原された。その位置は伏見城復原図（図15）によれば本丸北西部の御花畠山荘のあたりである。そして、桃山の西側に広がる町屋は江戸時代以降現代まで伏見の町として栄えてきた。伏見の造り酒屋および民家の密集した景観を呈し、
