# 仁和寺西端域の子院等小考

津々池 惣一

2000年、7月から10月にかけて史跡御室仁和寺境内西端部の調査に携わる機会があった。これは新宗務庁舎建築工事に伴うものであった。

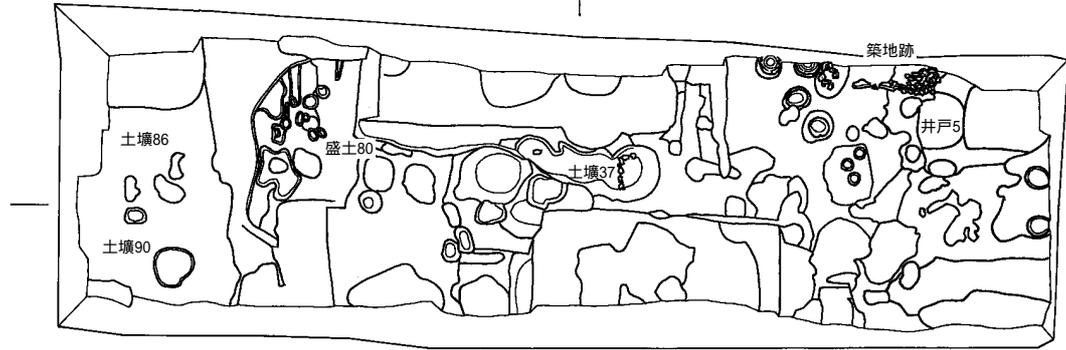
第1面平面図(江戸時代末期~明治時代)

江戸時代末以降の調査では井戸跡、築地塀基礎跡、土壇、建物基礎跡などを検出した。井戸跡、築地塀基礎跡は明治20年の『罹災之図』<sup>(5)</sup>に記録されているものである。

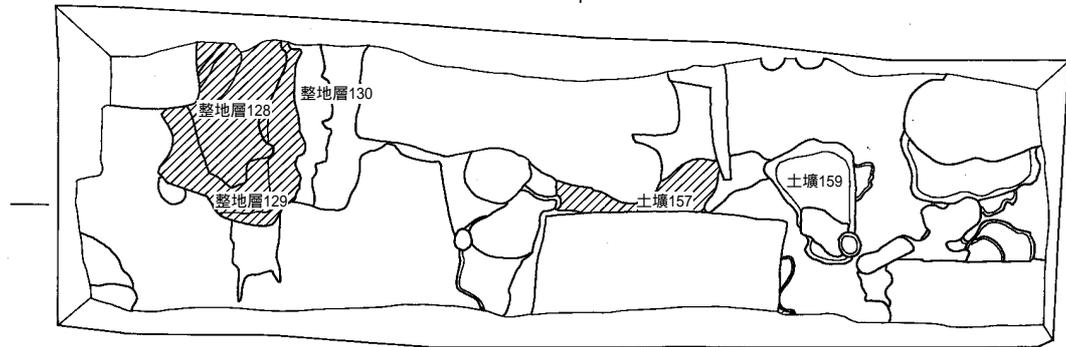
第2面平面図(江戸時代後期)

江戸時代後期の遺構には特記すべきものはみられないが、造成作業にともなう整地された跡をみつけている。

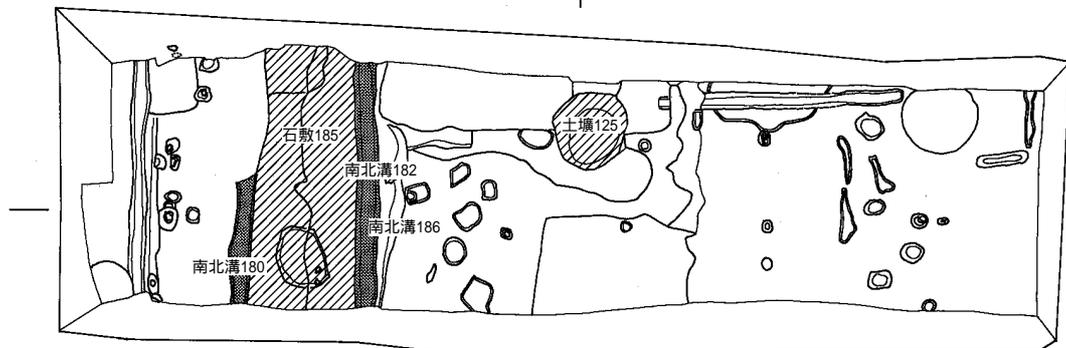
第3面平面図(江戸時代中期)

江戸時代中期の遺構には路面跡と井戸状遺構などがある。調査地西端に近い位置で南北に走る石敷の路面とそれに伴う両側溝を検出した。路面の幅は2.5m～3.0mで南北10.0m以上ある。側溝は幅0.5m前後である。この遺構の直下に位置する江戸時代前期（17世紀後半）の溝が埋まった

後に出来たものであり、また天和三年（1683）の『仁和寺伽藍総絵図』<sup>(6)</sup>には、本坊南側築地の西端付近に「裏門」が記載されている。したがって、検出した路面は天和年間には存在していたものと思われる。路面は裏門より双ヶ岡方向に延びる南北道路と同一線上に近い位置にあり、裏門から境内の堂宇への通用路として機能していたと考えられる。

そして、徳川家光の時代の寛永期に再建され、天和三年（1683）に成立したとされる『仁和寺伽藍総絵図』に描かれている位置に移築されている。先述した、江戸時代前期の築地内側溝が埋没した後に、その内側溝より東にかけて両側に側溝を伴う裏門からの通用路を築いている。裏門は前述の絵図に既に記載されているから絵図以前のある時期に造られたことになる。おそらく、寛永の再建時のものであるだろう。そうすると、この寛永再建時に西へ6.4m現在の築地の位置まで拡張していることになる。

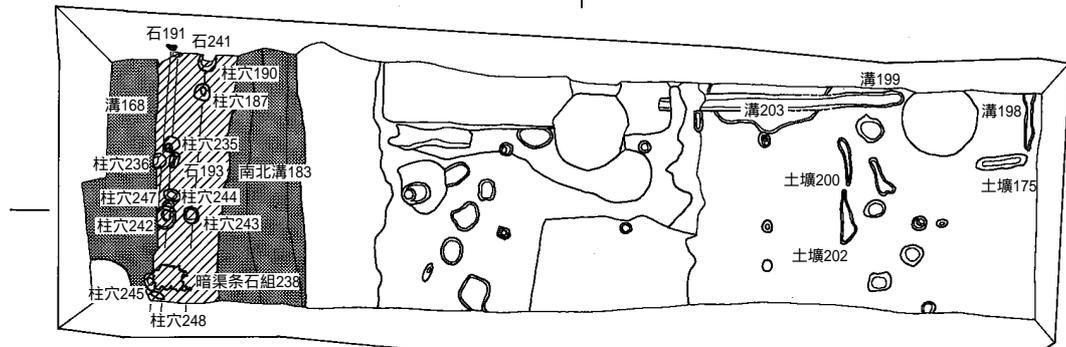
第4面平面図(江戸時代前期)

江戸時代前期までの遺構においては、調査地西端において試掘段階から指摘されていた築地状施設が検出された。調査地西端から1.0m東へ、2.0m前後の幅で南北方向に土盛状の築地状施設とその内外の側溝が検出された。側溝は内側が1.8m、外側が1.8m以上ある。

南北の築地想定地には径0.3m大の柱穴列があり、少なくとも2回の立替が認められる。また、南端に近いところには暗渠状遺構が検出されている。両側溝は出土した遺物から江戸時代17世紀後半までには埋没しており、築地に関連する遺構は少なくとも天和三年（1683）の『仁和寺伽藍総絵図』までには移築されている。すなわち、調査地西端より6.4m西にある現在の築地の位置である。

その後、同一の位置に江戸時代前期までに暗渠状石組みを伴う築地状施設が造られる。両側溝の埋土の遺物から17世紀の後半代には埋没していることになる。0.3m大の柱列が少なくとも二時期確認されているので、上部構造は板状の塀だった可能性もある。

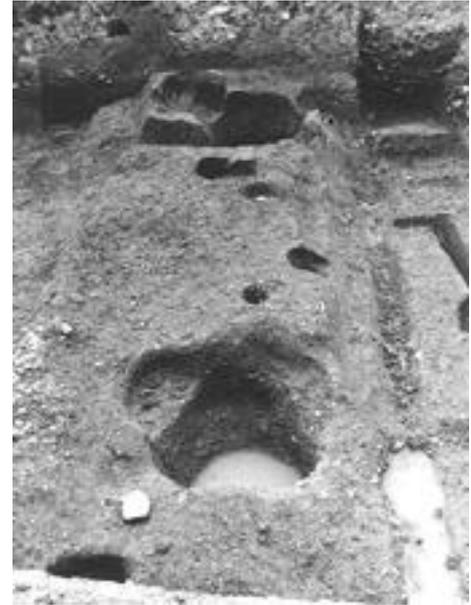
築地と門跡（北から）

検出した築地状施設は創建時からの寺域を画する築地の可能性もあるが、明確な遺構・遺物を検出しえなかった。しかし、平安時代後期から鎌倉時代前期には調査地西端に門状遺構を伴う築地状施設が南北にあったことは確実である。平安時代後期に盛行した子院のうち仁和寺の西に隣接する院家は北院、成就院などがある。その子院想定地には、この間の立会調査や木村捷三郎氏の採集資料中に平安時代後期から鎌倉時代前期の遺物が多く採集されている。そのことから想定すると子院との寺域を

画する築地状施設の可能性もある。また、室町時代の遺物は皆無であり、平安時代後期に築造してから短期間で機能しなくなったと思われる。
