小六条殿と街路のつけかえ

(財)京都市埋蔵文化財研究所・京都市考古資料館

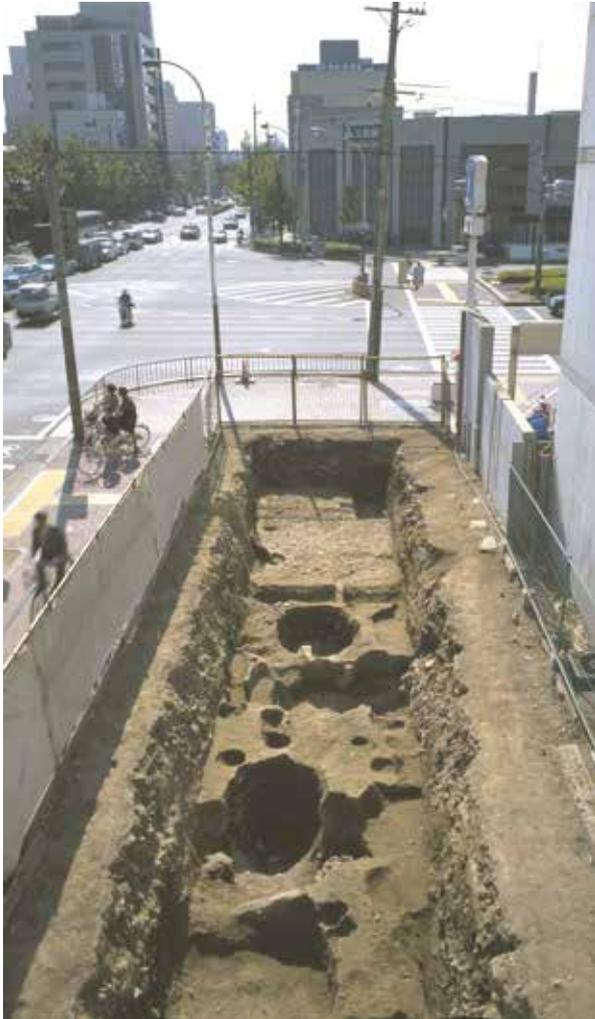
通常の位置の六条坊門小路跡 (北から)

調査区奥の小石を敷いてある部分が路面。時期は11世紀。写真奥は烏丸五条の交差点。

西に貫くメインストリートですが、かつては六条坊門小路という幅12m程度の道路でした。六条坊門小路を烏丸小路との交差点部分から西にむかって発掘調査したところ、平安時代後期(11世紀)までの道路跡はみつかるとは、それ以後の道路の痕跡が発見できない。烏丸通より東側、室町通より西側になると後の時代までの道路の痕

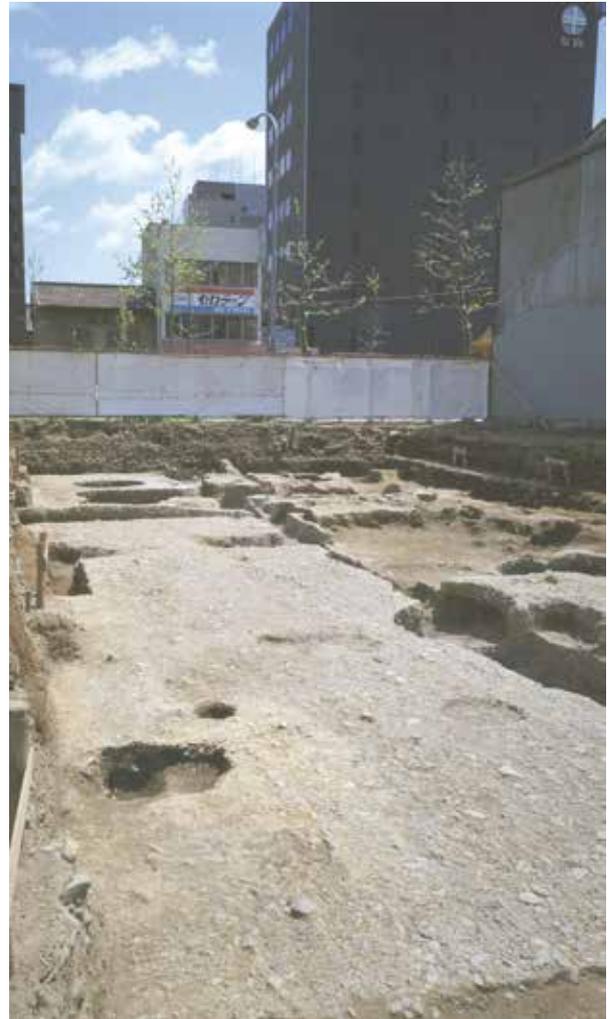
つけかえられた六条坊門小路跡 (西から)

固く踏みしめられた小石敷の路面上に轍が残る。時期は12世紀。写真奥の建物と調査区の間は烏丸通。

現在の鳥丸五条の交差点の北西部、左京六条三坊十町内の調査地で、通常ならば道路がないはずの場所に道路跡が見つかったのです。本来の六条坊門小路の北側、宅地のなかに約24mくい込んだ位置に、東西方向の道路を発見したのでした。道路が築かれた時期は11世紀。六条坊門小路が消えた時期と一致します。つまり、平安後期のある時期に六条坊門小路は通常の位置の北側に付け替えられていたことが明らかになったのです。

小六条殿が初めて古記録に登場するのは嘉承2年(1107)、鳥羽天皇が踐祚したときです。六条坊門小路の付け替えは、これより早く11世紀後半に行なわれていますから、御所としての整備は早くから行なわれていたのでしょうか。付け替えられた道路は、12世紀に入るとさらに北側に拡幅され、路面もより堅牢なものに整備されます。路面には牛車や荷車の轆が幾筋も残されていました。御所に足繁く参内する廷臣たちの姿が目につくようです。

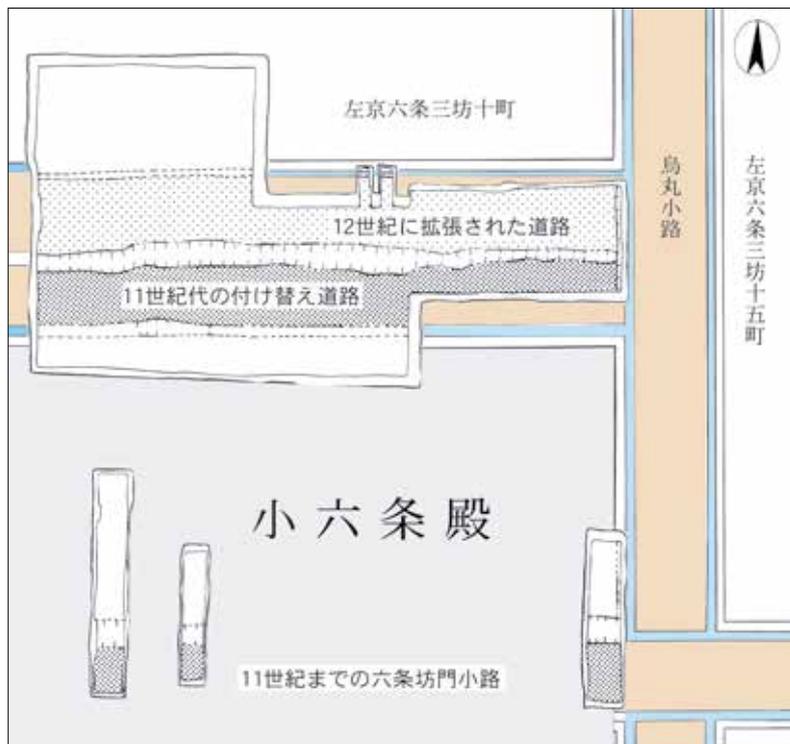
調査地点と街路の復元図

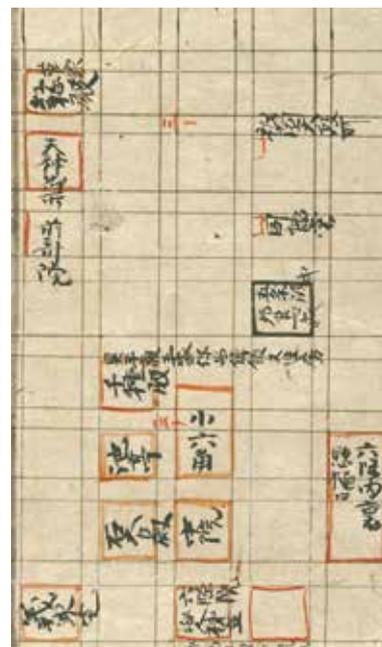
平安京図

「国宝 延喜式 卷第42」東京国立博物館蔵
「小六角」の範囲が、六条坊門小路を越えて北に広がっている様子が記されている。

そこで、ほぼ同時代の記録である九条家本『延喜式』の「平安京図」を見てみますと、六条坊門小路の南の区画である左京六条三坊十一町が北の十町に突出して描かれているではありませんか。発掘調査の成果は「平安京図」の記載を裏付けることにもなったのです。

路を付け替えたのでしょうか。再び「平安京図」を見てみますと、付け替え道路の南側の区画に「小六角」と記されています。これは、当時の貴族の日記などにしばしば登場する「小六条殿」という天皇の仮の御所のひとつを指しています。天皇の正式な御所は平安宮の中にある内裏ですが、平安時代も後期になると、内裏は特別な儀式のとき以外は使われなくなり、貴族の邸宅が仮の御所としてあてられるようになります。小六条殿もそういった御所のひとつで、鳥羽・崇徳・近衛の三代の天皇の御所として使われました。六条坊門小路の付け替えは、この小六条殿と深い関わりがありそうです。
